# Asbestinventarisatetest

12012C0012/00F003 - Tisseltbaan 17, 2801 Heffen

Attestnummer : 20260722-000031.000

**Asbestveilig** (maar niet asbestvrij)

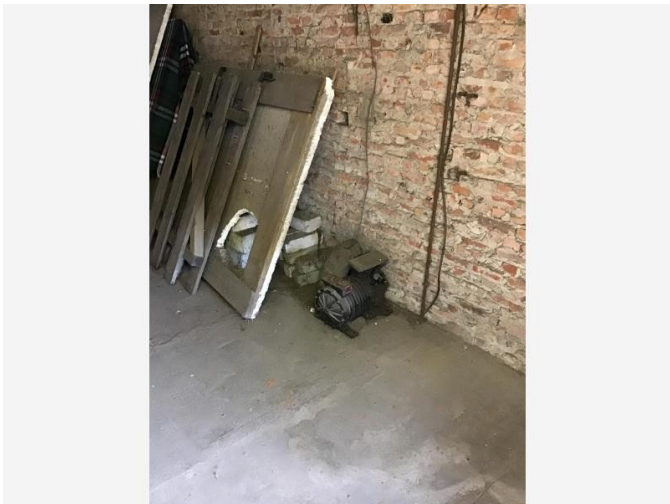
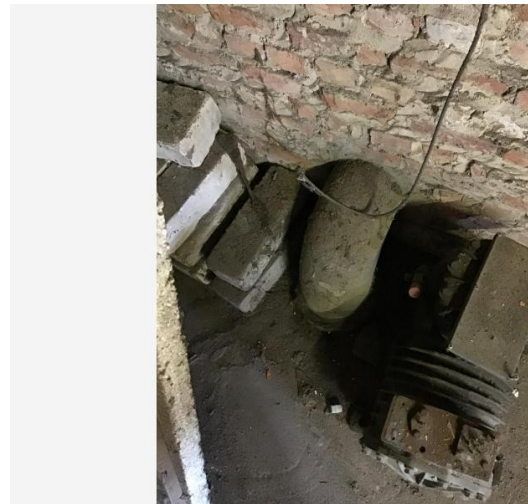
Het asbestmateriaal valt onder de mijlpaal van 2040.

Zorgvuldig beheren

| Eindbeoordeling materiaalrisico | Laag materiaalrisico en/of verlaagde kans op vezelvrijgave |

| Gebondenheid | Categorie 1: hechtgebonden in oorsprong |
| Asbestsoort (vezeltype) | Alleen chrysotiel aanwezig |
| Asbestconcentratie | Laag (< 50%) |
| Afschermingsgraad van het gehele materiaal | Geheel of deels vrij aan de binnenlucht, maar geen contact met binnenluchtstromen |
| Toestand van het materiaal | Licht beschadigd, licht verweerd. Intacte calciumsilicaatplaat of materiaal met categorie 3-gebondenheid |

| # | Type | Referentie | Resultaat |
|---|---|---|---|
| 1.1 | Puntmonster | MM01 | Chrysotiel |

| Asbestmateriaal | Rookgaskanaal |

- Zorg voor een veilig beheer. Vermijd het beschadigen van het asbestmateriaal. Controleer de toestand jaarlijks op wijzigingen.

- Eenvoudige handelingen: mag via doe-het-zelf of door werknemer(s) met opleidingsattest eenvoudige handelingen  
We raden aan om de asbesttoepassing te laten verwijderen door een firma met een opleidingsattest eenvoudige handelingen.

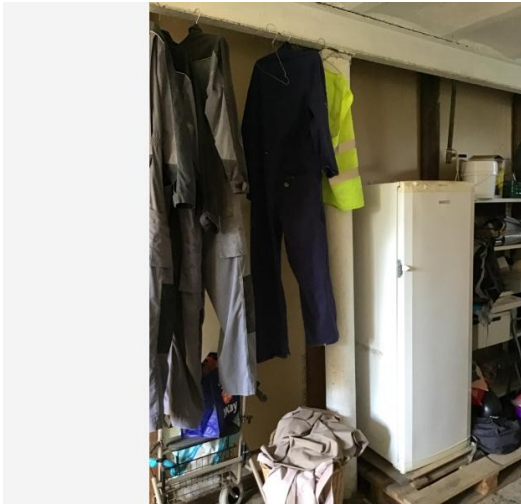
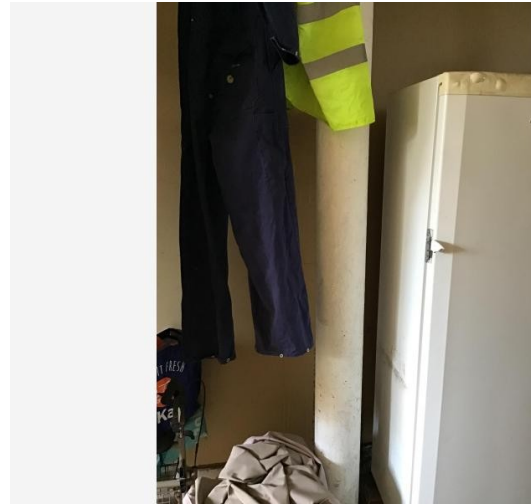
Het asbestmateriaal valt onder de mijlpaal van 2040.

Zorgvuldig beheren

| Eindbeoordeling materiaalrisico | Zeer laag materiaalrisico en/of zeer lage kans op vezelvrijgave |

| Gebondenheid | Categorie 1: hechtgebonden in oorsprong |
| Asbestsoort (vezeltype) | Alleen chrysotiel aanwezig |
| Afschermingsgraad van het gehele materiaal | Niet-stootvaste afscherming |
| Toestand van het materiaal | Onbeschadigd, niet verweerd |

| # | Type | Referentie | Resultaat |
|---|---|---|---|
| 2.1 | Puntmonster | MM04 | Chrysotiel |

| Asbestmateriaal | Verloren bekisting - Buis, koker |

- Zorg voor een veilig beheer. Vermijd het beschadigen van het asbestmateriaal. Controleer de toestand jaarlijks op wijzigingen.

- Eenvoudige handelingen: mag via doe-het-zelf of door werknemer(s) met opleidingsattest eenvoudige handelingen  
We raden aan om de asbesttoepassing te laten verwijderen door een firma met een opleidingsattest eenvoudige handelingen.

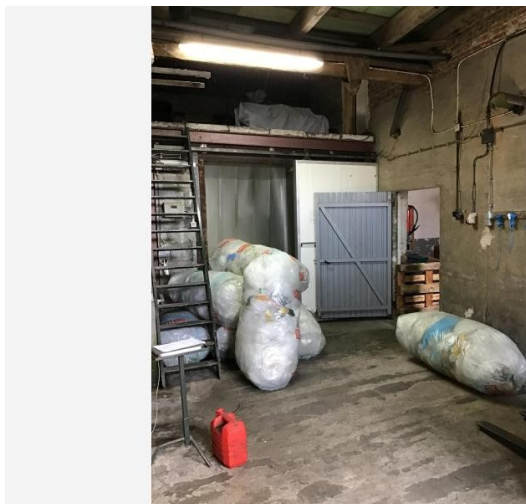
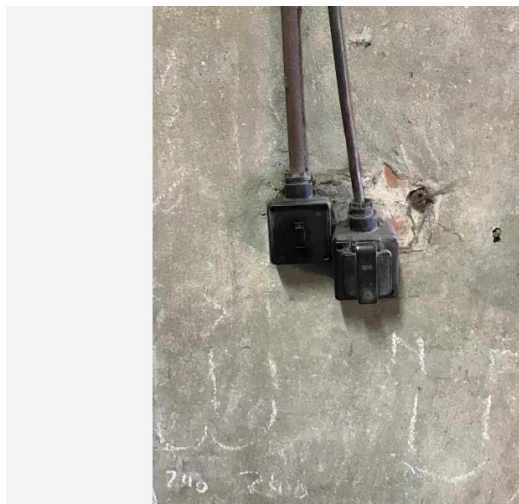
Het asbestmateriaal valt onder de mijlpaal van 2040.

Zorgvuldig beheren

| Eindbeoordeling materiaalrisico | Laag materiaalrisico en/of verlaagde kans op vezelvrijgave |

| Asbestsoort (vezeltype) | Crocidoliet aanwezig |
| Afschermingsgraad van het gehele materiaal | Geheel of deels vrij aan de binnenlucht, maar geen contact met binnenluchtstromen |
| Toestand van het materiaal | Onbeschadigd, niet verweerd |

| Asbestmateriaal | Plaat, paneel, tablet - Type Bakeliet |
| Identificatiemethode | <p>De asbestdeskundige beoordeelt het materiaal als asbestverdacht en dus asbesthoudend, en dit zonder monstername.</p> <p>Motivatie: De monstername brengt andere schade aan dan schade die inherent is aan de monstername.</p> |

- Zorg voor een veilig beheer. Vermijd het beschadigen van het asbestmateriaal. Controleer de toestand jaarlijks op wijzigingen.
- Voer bijkomende staalname(s) uit.

- Eenvoudige handelingen: mag via doe-het-zelf of door werknemer(s) met opleidingsattest eenvoudige handelingen  
We raden aan om de asbesttoepassing te laten verwijderen door een firma met een opleidingsattest eenvoudige handelingen.

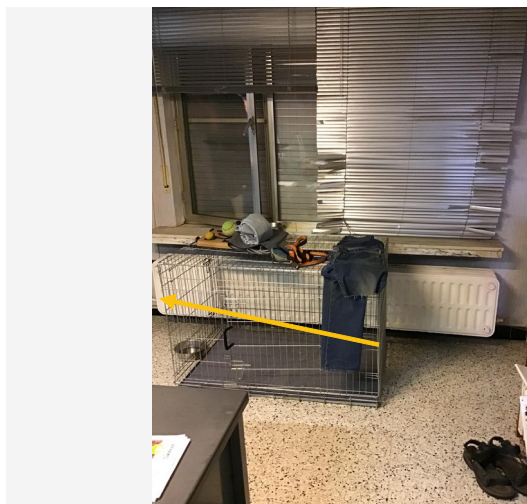
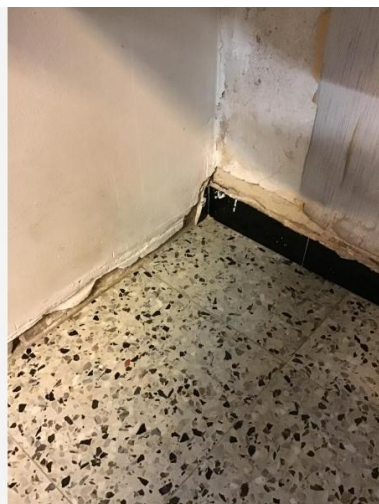
## Fiche 5: Pleisterwerk muren

Geen asbest

| # | Type | Referentie | Resultaat |
|---|---|---|---|
| 5.1 | Mengmonster | MM05 | Geen asbest |

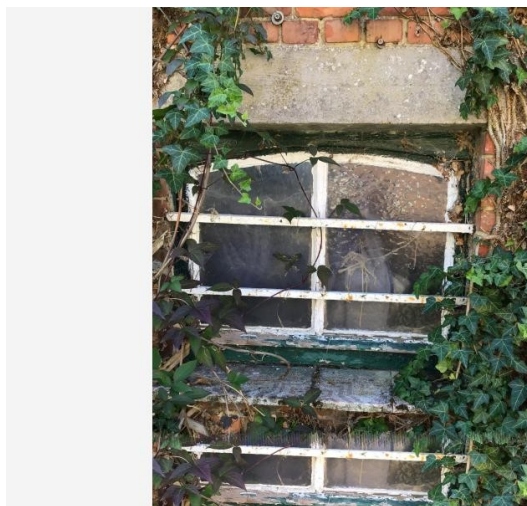
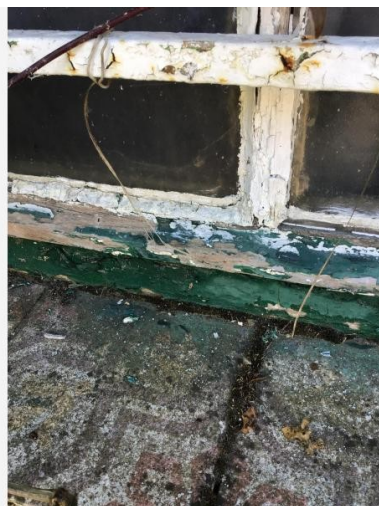
## Fiche 6: Raamkit

Geen asbest

| # | Type | Referentie | Resultaat |
|---|---|---|---|
| 6.1 | Puntmonster | MM06 | Geen asbest |

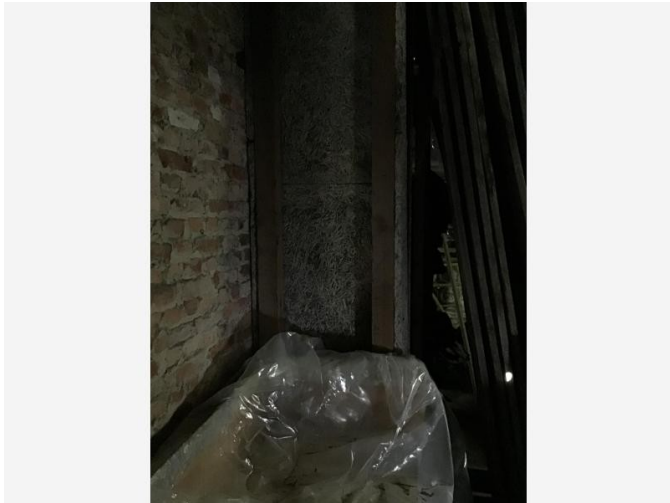
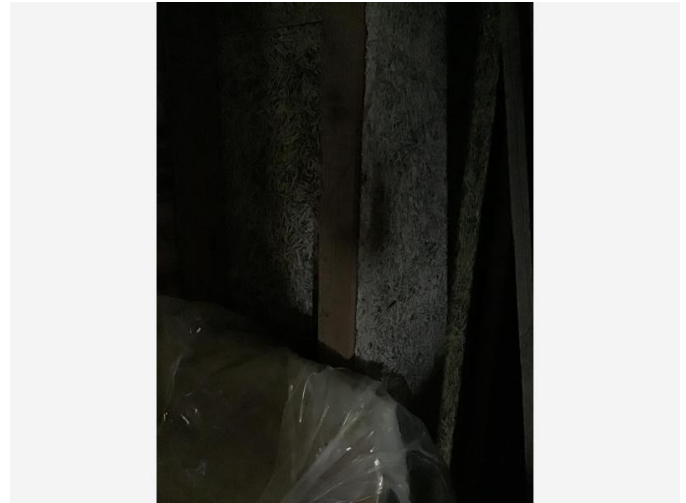
## Fiche 7: Zolder plaat

Geen asbest

| # | Type | Referentie | Resultaat |
|---|---|---|---|
| 7.1 | Puntmonster | MM02 | Geen asbest |

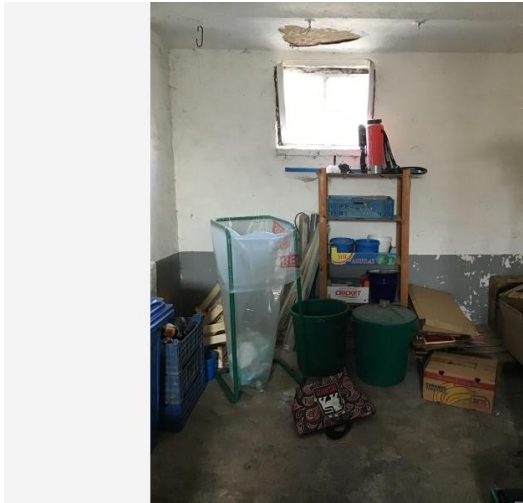
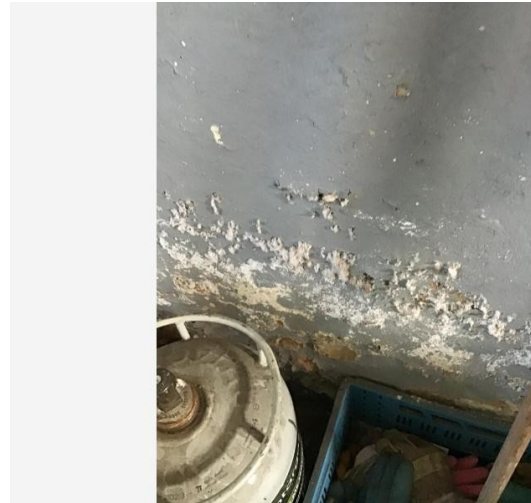
## Fiche 8: Cementering

Geen asbest

| # | Type | Referentie | Resultaat |
|---|---|---|---|
| 8.1 | Mengmonster | MM03 | Geen asbest |

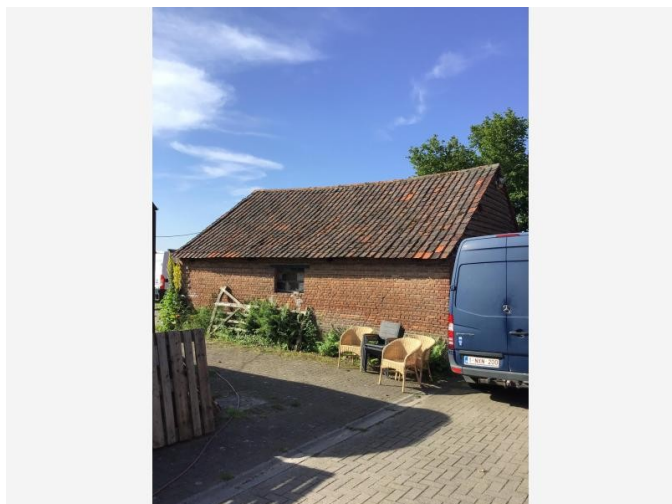
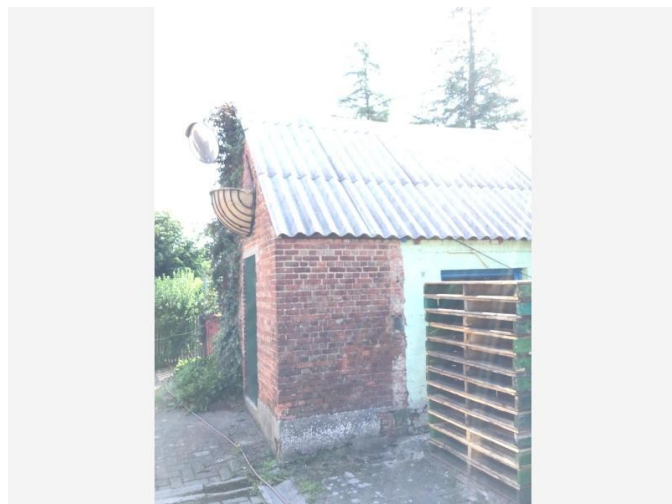
### Fiche 9: Bijgebouwen daken

| Beschrijving | Notitie | Terug te vinden op plannen |
|---|---|---|
| Fiche 9: Bijgebouwen daken | De dakbedekking van het tuinhuis bestaat uit niet asbesthoudende golfplaten (bewijsdocumenten) | - |
