# Asbestinventarisatetest

Mechelbaan 260, 2500 Lier

Attestnummer : 20250804-000051.000

Uitgegeven op : 04.08.2025

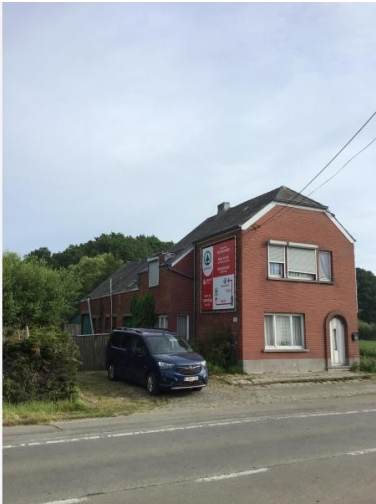
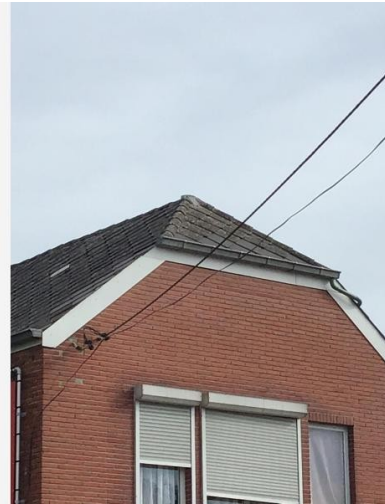
Overzichtsfoto

Detailfoto

Het asbestmateriaal valt onder de mijlpaal van 2034.

| Eindbeoordeling materiaalarisico | Verhoogd materiaalarisico en/of verhoogde kans op vezelvrijgave |

| Asbestsoort (vezeltype) | Alleen chrysotiel |
| Toestand van het materiaal | Matig beschadigd, matig verweerd |

| # | Type | Referentie | Resultaat |
|---|---|---|---|
| 1.1 | Puntmonster | MM06 | Chrysotiel |

| Beschrijving | Dak leien |

- Zorg voor een veilig beheer. Vermijd het beschadigen van het asbestmateriaal. Controleer de toestand jaarlijks op wijzigingen.
- Verwijder dit asbestmateriaal zo snel mogelijk. Volg de toestand goed op.
- Hemelwater dat afspoelt van asbestcement daken of gevels kan asbestdeeltjes bevatten. Gebruik het enkel voor gesloten circuits (bv. spoelen toiletten). Reinig na het vervangen van het dak of de gevel de dakgoten en regenwaterput of -ton om asbesthoudend sediment of slib te verwijderen

- Eenvoudige handelingen: mag via doe-het-zelf of door werknemer(s) met opleidingsattest eenvoudige handelingen  
We raden aan om de asbesttoepassing te laten verwijderen door een firma met een opleidingsattest eenvoudige handelingen. Een beschadigde asbesttoepassing in slechte staat kan makkelijk verder breken of vergruizen. Er komen dan schadelijke asbestvezels vrij die ingeademd kunnen worden.

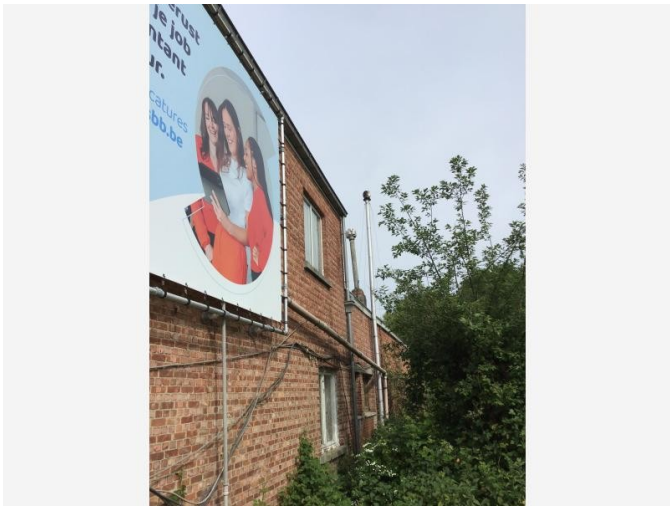
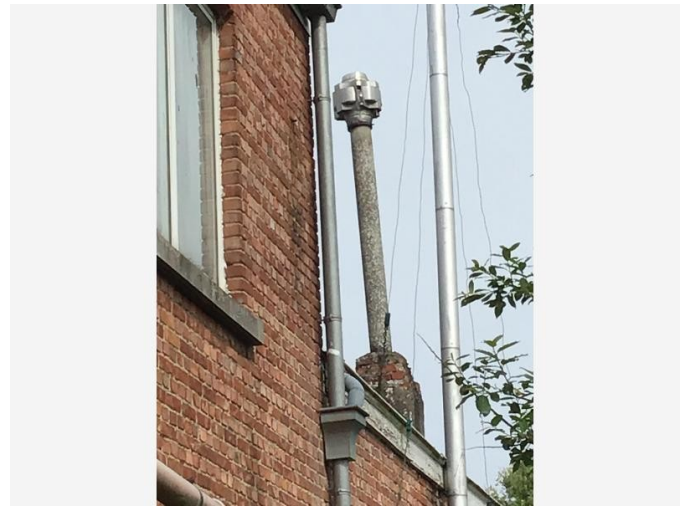
Overzichtsfoto

Detailfoto

Het asbestmateriaal valt onder de mijlpaal van 2040.

| Eindbeoordeling materiaalarisico | Verhoogd materiaalarisico en/of verhoogde kans op vezelvrijgave |

| Asbestsoort (vezeltype) | Crocidoliet aanwezig |
| Toestand van het materiaal | Matig beschadigd, matig verweerd |

| Beschrijving | Cementbuis |

- Zorg voor een veilig beheer. Vermijd het beschadigen van het asbestmateriaal. Controleer de toestand jaarlijks op wijzigingen.
- Verwijder dit asbestmateriaal zo snel mogelijk. Volg de toestand goed op.
- Hemelwater dat afspoelt van asbestcement daken of gevels kan asbestdeeltjes bevatten. Gebruik het enkel voor gesloten circuits (bv. spoelen toiletten). Reinig na het vervangen van het dak of de gevel de dakgoten en regenwaterput of -ton om asbesthoudend sediment of slib te verwijderen
- Voer bijkomende staalname(s) uit.

- Eenvoudige handelingen: mag via doe-het-zelf of door werknemer(s) met opleidingsattest eenvoudige handelingen  
We raden aan om de asbesttoepassing te laten verwijderen door een firma met een opleidingsattest eenvoudige handelingen. Een beschadigde asbesttoepassing in slechte staat kan makkelijk verder breken of vergruizen. Er komen dan schadelijke asbestvezels vrij die ingeademd kunnen worden.

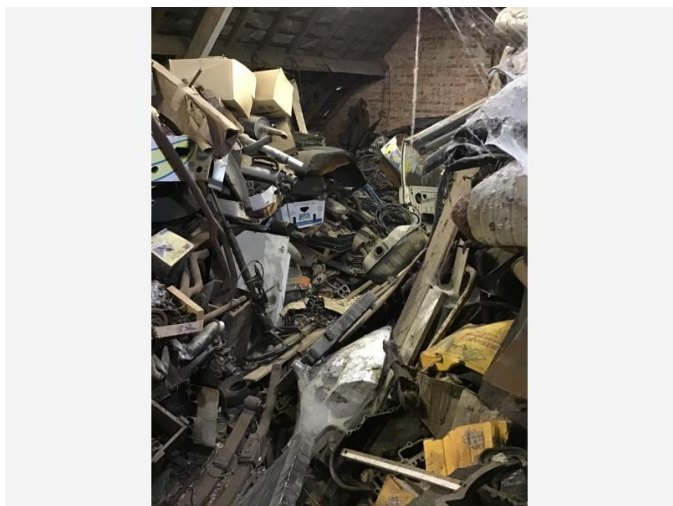
*Situeringfoto*

**Reden:** Materiaal in opslag

**Uitleg van de asbestdeskundige:** De huurder kan niet binnen een redelijke termijn de ruimte opruimen. het vloeroppervlak is niet inspecteerbaar.

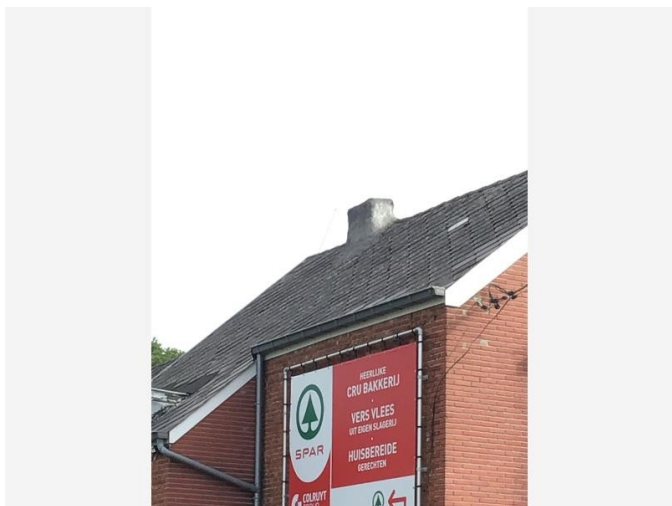
Situeringsfoto

**Reden:** Het onderzoek kan niet uitgevoerd worden binnen de bepalingen van de Welzijnswet

**Uitleg van de asbestdeskundige:** De binnenkant van de schouw is niet inspecteerbaar. In de periode dat deze woning werd gebouwd, werd mogelijks een asbesthoudend rookgaskanaal of een asbesthoudende beplating gebruikt aan de binnenzijde.

Indien bij werken asbestverdachte toepassingen inspecteerbaar zijn, dienen ze alsnog onderzocht te worden door een asbestdeskundige.

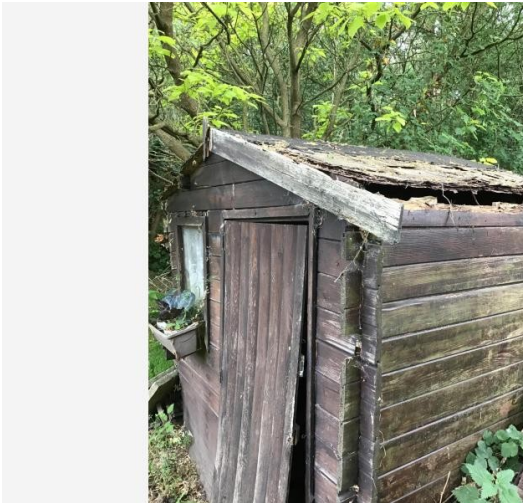
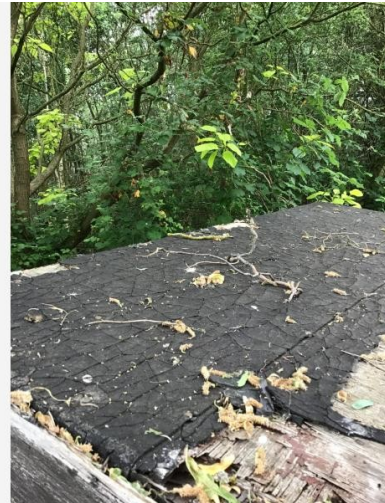
## Fiche 7: Tuinhuis roofing

Geen asbest

| # | Type | Referentie | Resultaat |
|---|---|---|---|
| 7.1 | Puntmonster | MM05 | Geen asbest |

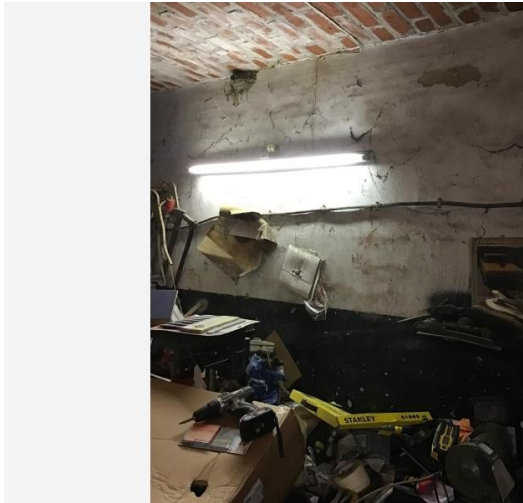
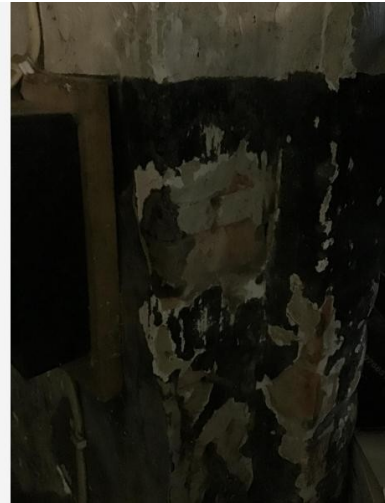
## Fiche 8: Cementering schuur

Geen asbest

| # | Type | Referentie | Resultaat |
|---|---|---|---|
| 8.1 | Mengmonster | MM03 | Geen asbest |

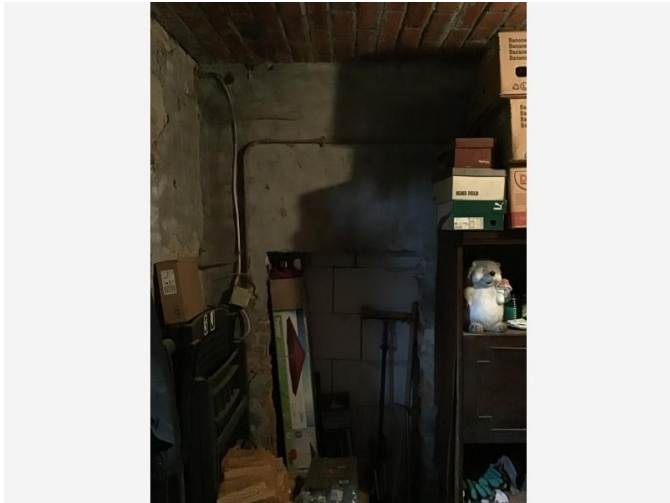
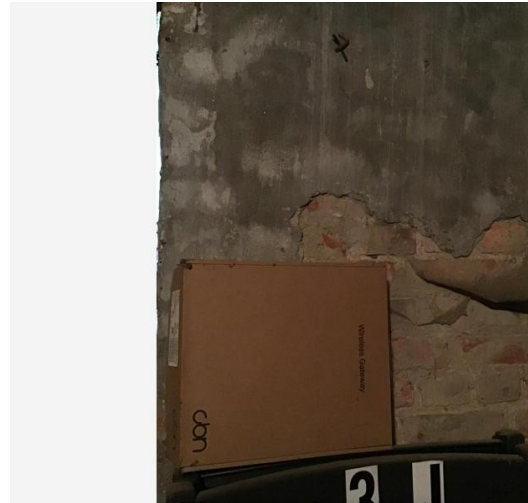
## Fiche 9: Cementering berging

Geen asbest

| # | Type | Referentie | Resultaat |
|---|---|---|---|
| 9.1 | Mengmonster | MM02 | Geen asbest |

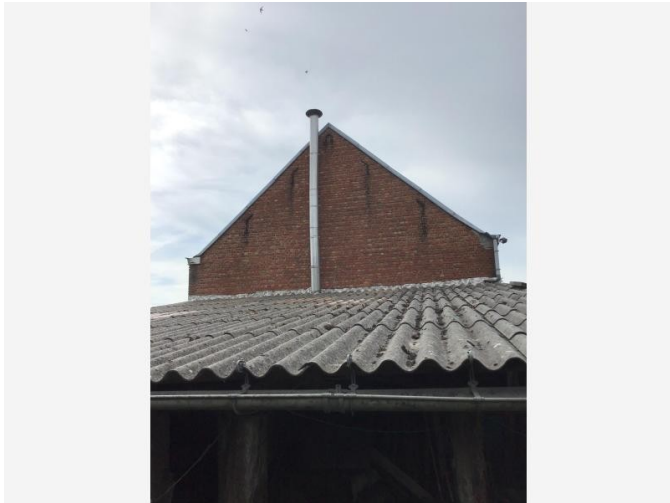
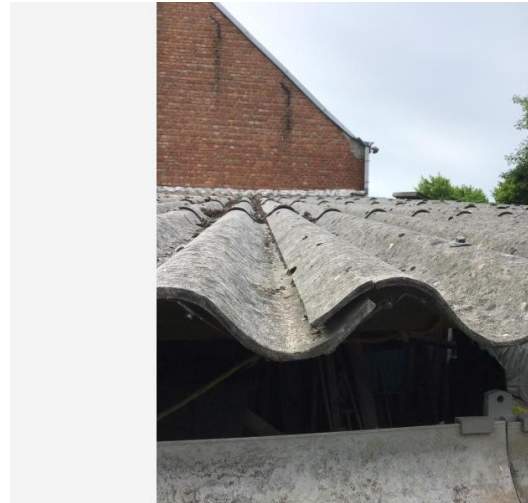
## Fiche 10: Golfplaten

Geen asbest

| # | Type | Referentie | Resultaat |
|---|---|---|---|
| 10.1 | Puntmonster | MM04 | Geen asbest |

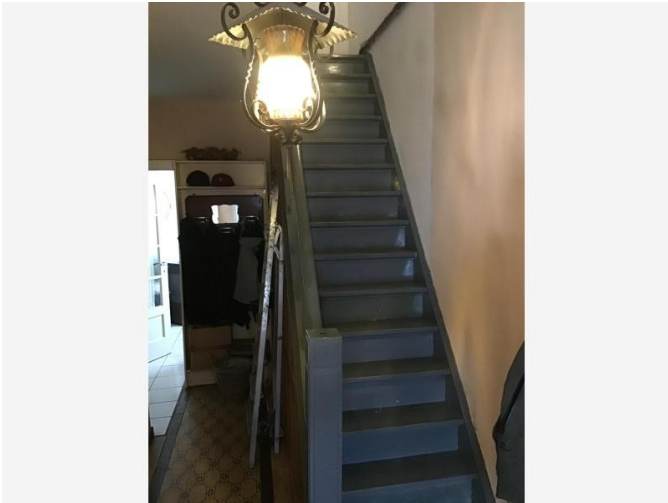
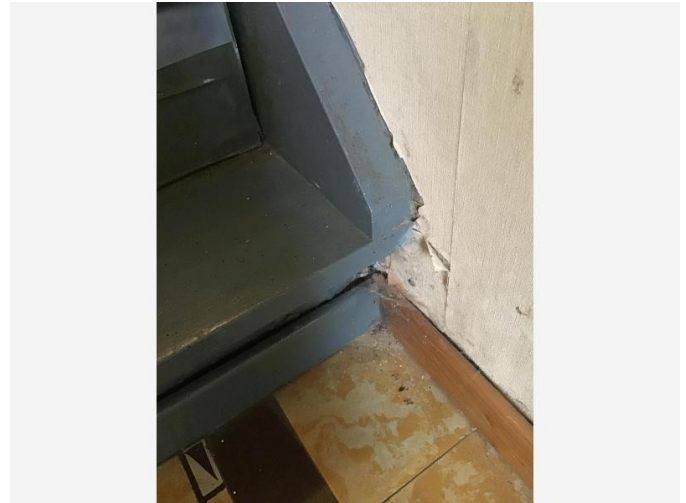
## Fiche 11: Pleisterwerk muren

Geen asbest

| # | Type | Referentie | Resultaat |
|---|---|---|---|
| 11.1 | Mengmonster | MM01 | Geen asbest |
