# Asbestinventarisatetest

Kersenbergstraat 12, 1930 Zaventem

Attestnummer : 20260618-000421.000

Uitgegeven op : 18.06.2026

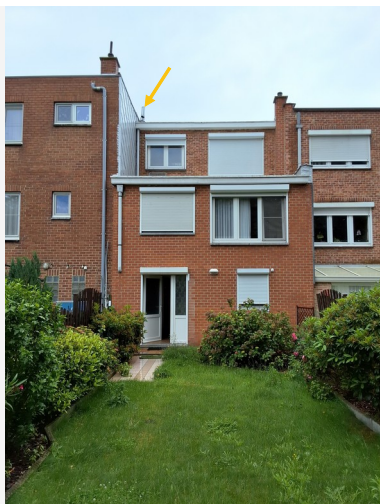
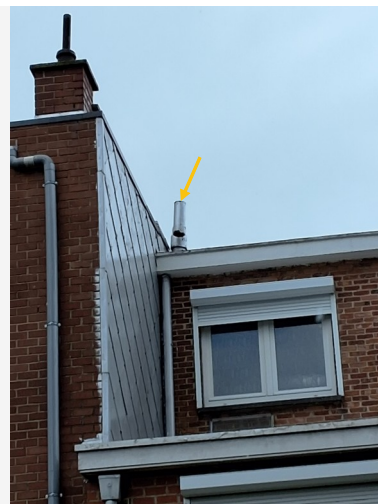
Overzichtsfoto

Detailfoto

Het asbestmateriaal valt onder de mijlpaal van 2034.

Verwijderen

Laag materiaalrisico en/of verlaagde kans op vezelvrijgave

<b>Gebondenheid</b>	Categorie 1: hechtgebonden in oorsprong
<b>Asbestsoort (vezeltype)</b>	Crocidoliet aanwezig
<b>Asbestconcentratie</b>	Laag (< 50%)
<b>Afschermingsgraad van het gehele materiaal</b>	Niet-stootvaste afscherming
<b>Toestand van het materiaal</b>	Licht beschadigd, licht verweerd. Intacte calciumsilicaatplaat of materiaal met categorie 3-gebondenheid

Beschrijving	Schouw
Omgeving	Buiten
Primaire drager	HVAC infrastructuur en uitrusting
Asbestmateriaal	Rookgaskanaal
Bindmiddel van asbestmateriaal	Cement
Gebondenheid op basis van bindmiddel	Hecht
Hoeveelheid (lengte - omtrek - dikte - aantal)	<ul style="list-style-type: none"><li>• 0,50 m - 30,00 cm - 1,00 cm - 1 stuk</li></ul>
Totaal volume	0,002 m <sup>3</sup>
Eenvoudig bereikbaar	Ja
Bevestigingswijze	<ul style="list-style-type: none"><li>• Verlijmd, ingegoten, versmeerd</li></ul>
Identificatiemethode	<p>De asbestdeskundige beoordeelt het materiaal als asbestverdacht en dus asbesthoudend, en dit zonder monstername.</p> <p>Motivatie: Er is een onderzoeksbeperking die monstername verhindert; De ruimte of het materiaal bevindt zich hoger dan 3,5 meter vanaf een vaste ondergrond.</p>
Destructieve handeling voor identificatie	Nee
Opmerking	De hoeveelheid is een zo nauwkeurig mogelijke opmeting. Hieraan kunnen evenwel geen rechten worden ontleend.

- Zorg voor een veilig beheer. Vermijd het beschadigen van het asbestmateriaal. Controleer de toestand jaarlijks op wijzigingen.
- Voer bijkomende staalname(s) uit.

Voorstel van verwijderingsmethode

- Eenvoudige handelingen: mag via doe-het-zelf of door werknemer(s) met opleidingsattest eenvoudige handelingen  
Deze toepassing kan door een aannemer die over een opleidingsattest eenvoudige handelingen beschikt of door een particulier (doe-het-zelf), verwijderd worden indien er geen verhoogd risico op vrijgave van asbestvezels (max. concentratie 0,01 vezels/cm<sup>3</sup> - CODEX Art. VI.3-54) ontstaat en de toepassing voorafgaand wordt gefixeerd/bevochtigd; de individuele elementen zonder machinale werktuigen (boormachine, slijpschijf, hogedrukreiniger,...) en zonder breken of gooien een voor een losgemaakt worden; en ten slotte dubbel en luchtdicht verpakt weggevoerd worden naar een erkend afvalpunt (recyclagepark).

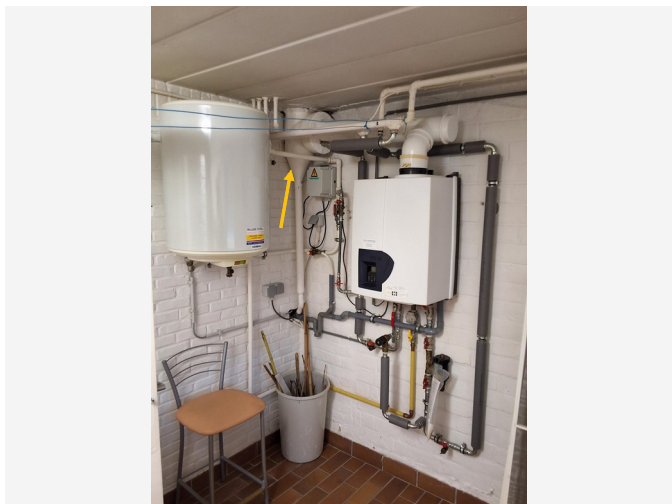
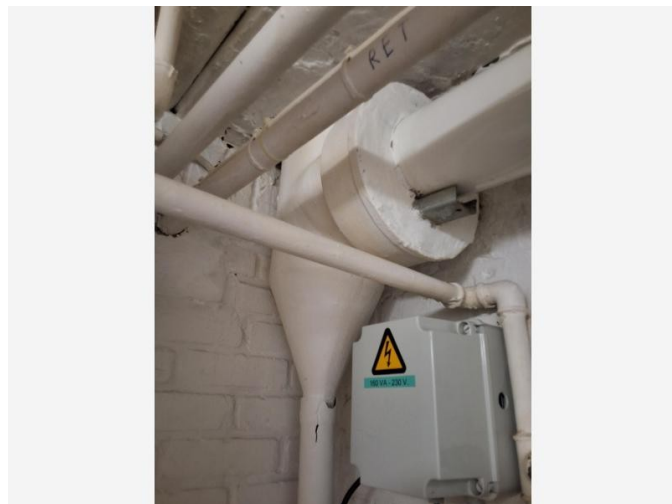
Overzichtsfoto

Detailfoto

Het asbestmateriaal valt onder de mijlpaal van 2040.

Zorgvuldig beheren

Eindbeoordeling materiaalrisico	Laag materiaalrisico en/of verlaagde kans op vezelvrijgave
---------------------------------	--

Gebondenheid	Categorie 1: hechtgebonden in oorsprong
Asbestsoort (vezeltype)	Crocidoliet aanwezig
Asbestconcentratie	Laag (< 50%)
Afschermingsgraad van het gehele materiaal	Niet-stootvaste afscherming
Toestand van het materiaal	Licht beschadigd, licht verweerd. Intacte calciumsilicaatplaat of materiaal met categorie 3-gebondenheid

<b>Beschrijving</b>	Verloopstuk kelder
<b>Omgeving</b>	Binnen
<b>Primaire drager</b>	Schacht-koker (technisch)
<b>Asbestmateriaal</b>	Buis, koker, leiding, pijp, doorvoer
<b>Bindmiddel van asbestmateriaal</b>	Cement
<b>Gebondenheid op basis van bindmiddel</b>	Hecht
<b>Hoeveelheid (lengte - omtrek - dikte - aantal)</b>	<ul style="list-style-type: none"><li>• 0,50 m - 35,00 cm - 1,00 cm - 1 stuk</li></ul>
<b>Totaal volume</b>	0,002 m <sup>3</sup>
<b>Eenvoudig bereikbaar</b>	Ja
<b>Bevestigingswijze</b>	<ul style="list-style-type: none"><li>• Verlijmd, ingegoten, versmeerd</li></ul>
<b>Identificatiemethode</b>	<p>De asbestdeskundige beoordeelt het materiaal als asbestverdacht en dus asbesthoudend, en dit zonder monstername.</p> <p>Motivatie: De monstername brengt andere schade aan dan schade die inherent is aan de monstername.</p>
<b>Destructieve handeling voor identificatie</b>	Nee
<b>Opmerking</b>	De precieze lengte is onbekend. Er werd geen staalname uitgevoerd aangezien deze de niet-stootvaste afscherming van het materiaal zou aantasten.

- Zorg voor een veilig beheer. Vermijd het beschadigen van het asbestmateriaal. Controleer de toestand jaarlijks op wijzigingen.
- Voer bijkomende staalname(s) uit.

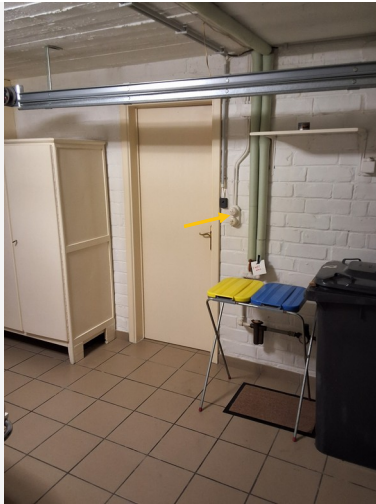
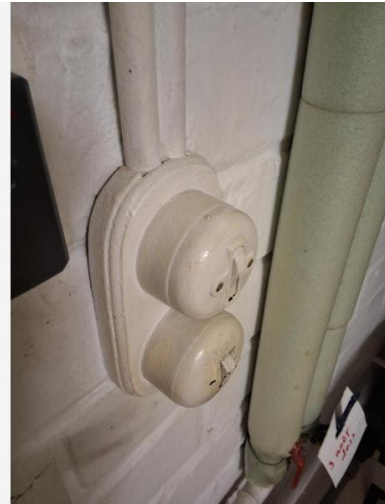
Overzichtsfoto

Detailfoto

Het asbestmateriaal valt onder de mijlpaal van 2040.

Zorgvuldig beheren

Eindbeoordeling materiaalrisico	Laag materiaalrisico en/of verlaagde kans op vezelvrijgave
---------------------------------	--

<b>Gebondenheid</b>	Categorie 1: hechtgebonden in oorsprong
<b>Asbestsoort (vezeltype)</b>	Crocidoliet aanwezig
<b>Asbestconcentratie</b>	Laag (< 50%)
<b>Afschermingsgraad van het gehele materiaal</b>	Geheel of deels vrij aan de binnenlucht, maar geen contact met binnenluchtstromen
<b>Toestand van het materiaal</b>	Onbeschadigd, niet verweerd

Beschrijving	Bakeliet schakelaars
Omgeving	Binnen
Primaire drager	Communicatie en elektrische infrastructuur en uitrusting
Asbestmateriaal	Plaat, paneel, tablet - Type Bakeliet
Bindmiddel van asbestmateriaal	Kunststof of -hars
Gebondenheid op basis van bindmiddel	Hecht
Hoeveelheid (oppervlakte - dikte - aantal)	<ul style="list-style-type: none"> <li>• 0,10 m<sup>2</sup> - 1,00 cm - 2 stuks</li> </ul>
Totaal volume	0,002 m <sup>3</sup>
Eenvoudig bereikbaar	Ja
Bevestigingswijze	<ul style="list-style-type: none"> <li>• Geschroefd</li> </ul>
Identificatiemethode	<p>De asbestdeskundige beoordeelt het materiaal als asbestverdacht en dus asbesthoudend, en dit zonder monstername.</p> <p>Motivatie: De monstername brengt andere schade aan dan schade die inherent is aan de monstername.</p>
Destructieve handeling voor identificatie	Nee
Opmerking	De hoeveelheid is een zo nauwkeurig mogelijke opmeting. Hieraan kunnen evenwel geen rechten worden ontleend.

- Zorg voor een veilig beheer. Vermijd het beschadigen van het asbestmateriaal. Controleer de toestand jaarlijks op wijzigingen.
- Voer bijkomende staalname(s) uit.

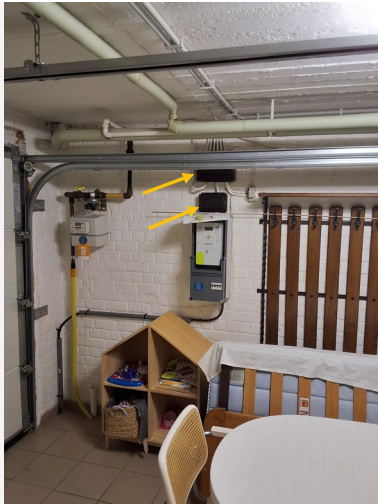
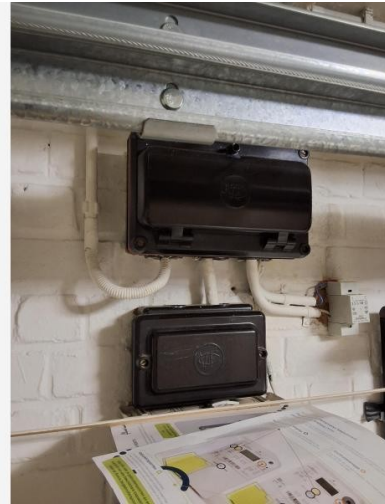
Overzichtsfoto

Detailfoto

Het asbestmateriaal valt onder de mijlpaal van 2040.

Zorgvuldig beheren

Eigendom van de netbeheerder en mag niet zelf worden verwijderd.

Beschrijving	Bakeliet schakelkast
Omgeving	Binnen
Primaire drager	Communicatie en elektrische infrastructuur en uitrusting
Asbestmateriaal	Plaat, paneel, tablet - Type Bakeliet
Bindmiddel van asbestmateriaal	Kunststof of -hars
Gebondenheid op basis van bindmiddel	Hecht
Hoeveelheid (oppervlakte - dikte - aantal)	<ul style="list-style-type: none"><li>• 0,10 m<sup>2</sup> - 1,00 cm - 1 stuk</li></ul>
Totaal volume	0,001 m <sup>3</sup>
Eenvoudig bereikbaar	Ja
Bevestigingswijze	<ul style="list-style-type: none"><li>• Geschroefd</li></ul>
Identificatiemethode	<p>De asbestdeskundige beoordeelt het materiaal als asbestverdacht en dus asbesthoudend, en dit zonder monstername.</p> <p>Motivatie: De monstername brengt andere schade aan dan schade die inherent is aan de monstername.</p>
Destructieve handeling voor identificatie	Nee
Opmerking	De hoeveelheid is een zo nauwkeurig mogelijke opmeting. Hieraan kunnen evenwel geen rechten worden ontleend.

- Zorg voor een veilig beheer. Vermijd het beschadigen van het asbestmateriaal. Controleer de toestand jaarlijks op wijzigingen.

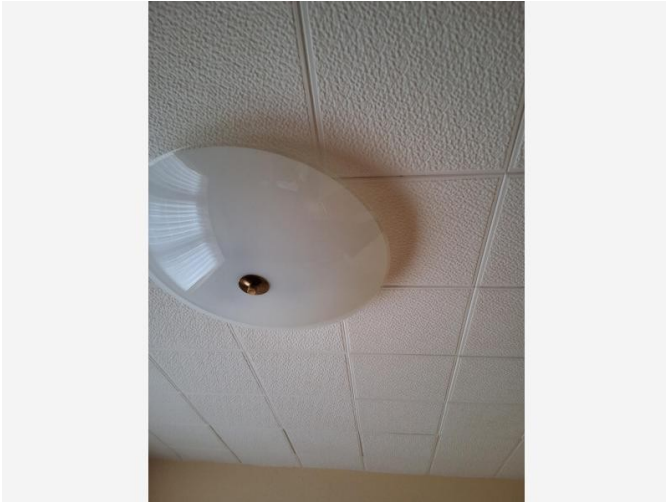
## Fiche 8: Plafonds bedekt met voorzetpanelen (niet-asbestverdacht)

Basis voor advies	Beoordeling op basis van expertise met een vaststelling door de asbestdeskundige.
Primaire drager	Plafond

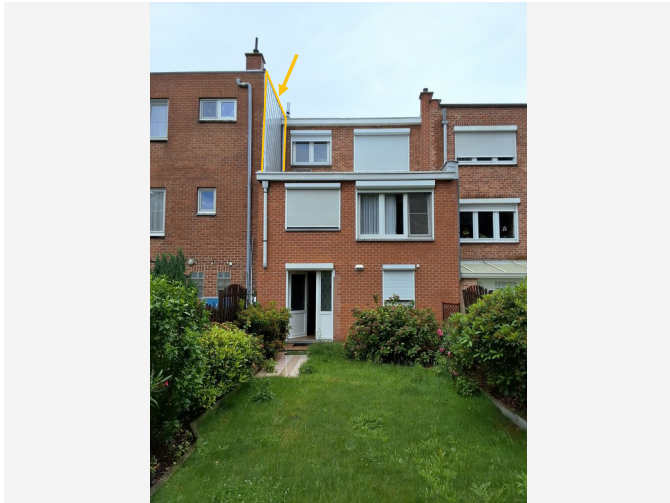
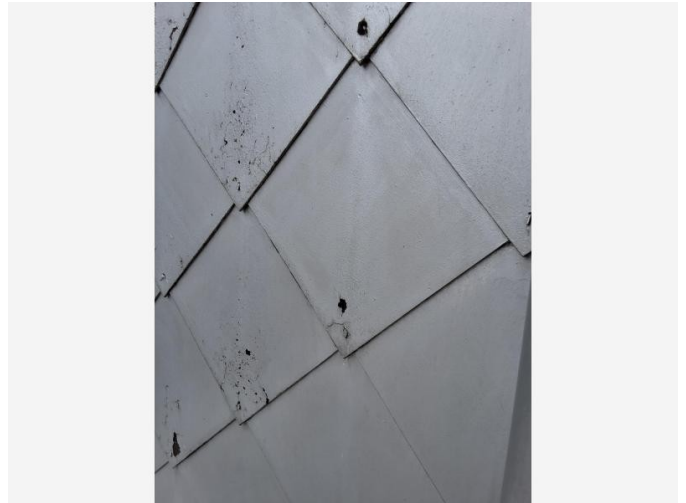
Basis voor advies	Beoordeling op basis van expertise met een vaststelling door de asbestdeskundige.
-------------------	---

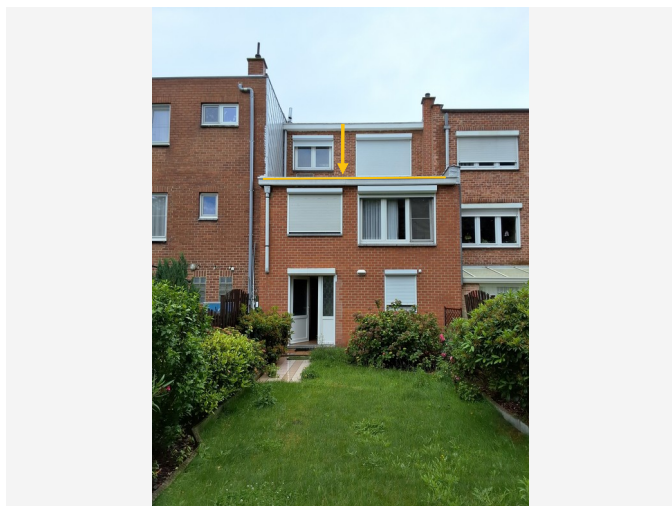
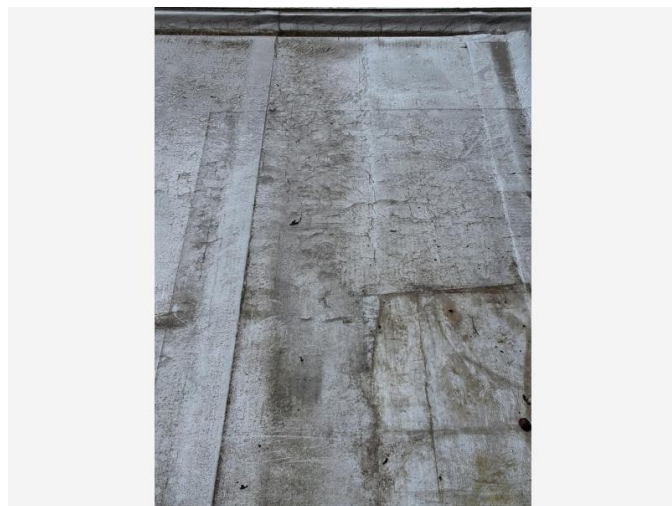
## Fiche 11: Roofing (plat dak)

Geen asbest

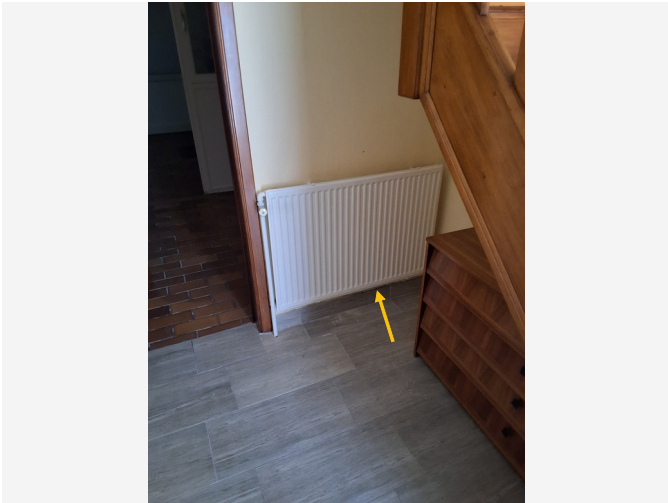
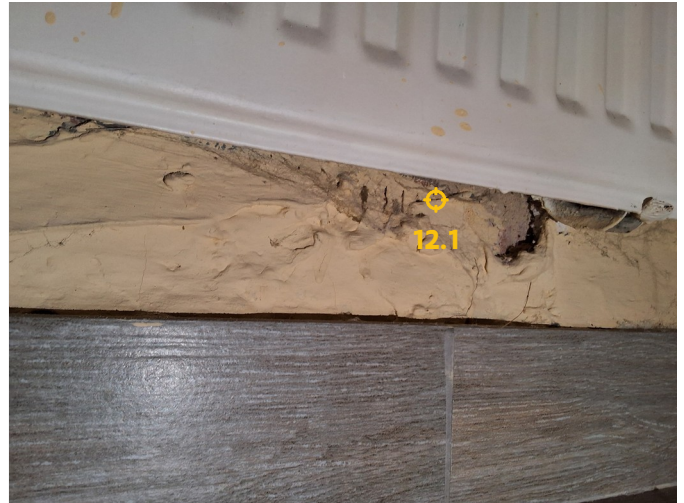
## Fiche 12: Pleisterwerk wanden

Geen asbest

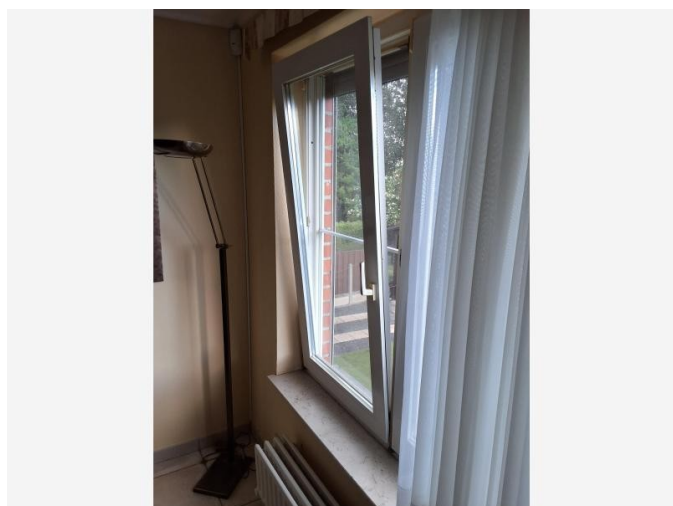
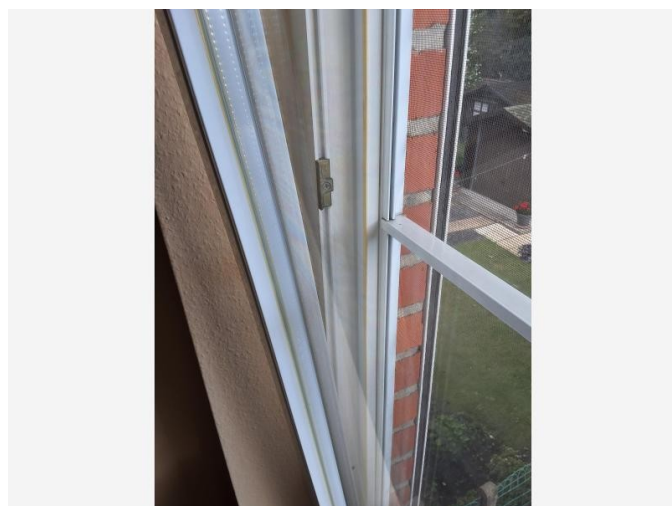
### Fiche 13: Kit aan de ramen (niet-asbestverdacht)

Beschrijving	Notitie	Terug te vinden op plannen
Fiche 13: Kit aan de ramen (niet-asbestverdacht)	De kit aan de ramen is niet asbestverdacht.	-
Fiche 14: Leidingisolatie (niet verdacht)	De leidingisolatie is niet-asbestverdacht.	Plan 1.2: Gelijkvloers (HVAC uitrusting)
Fiche 15: CV-ketel (niet verdacht)	De CV-ketel (dichtingen, isolerend materiaal) is niet asbestverdacht.	Plan 1.2: Gelijkvloers (HVAC uitrusting)

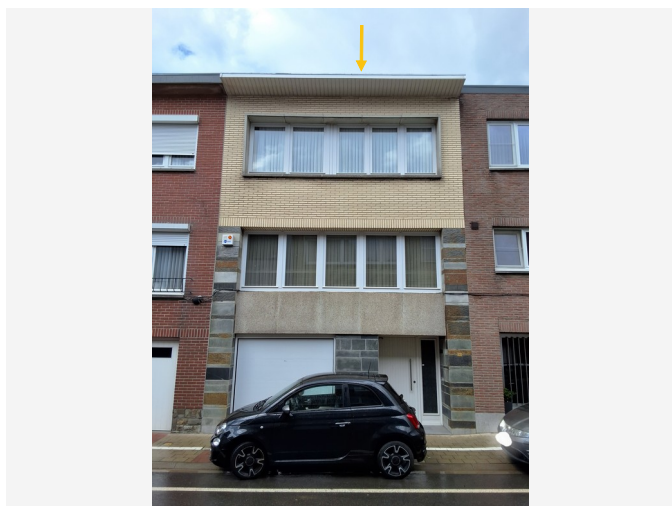
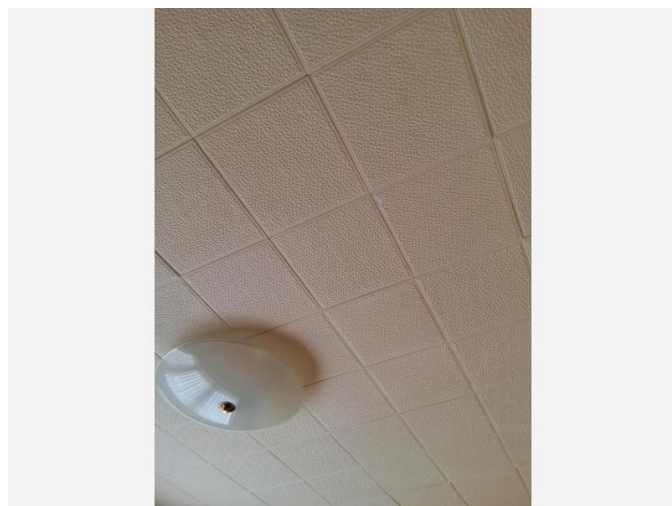
## Fiche 16: Onderdak niet waarneembaar

Beschrijving	Notitie	Terug te vinden op plannen
Fiche 16: Onderdak niet waarneembaar	Er is geen asbestverdacht onderdak waarneembaar van binnenuit wegens afwerking van plafonds met voorzetpanelen, noch van buitenaf aangezien het plat dak hoger is dan 3.5m. Bij werken, onderzoek of een eventueel aanwezig onderdak asbest bevat.	Plan 1.11: Bovenaanzicht
