# Asbestinventarisatetest

Parklaan 221, 3090 Overijse

Attestnummer : **20260102-000201.000**

Uitgegeven op : **02.01.2026**

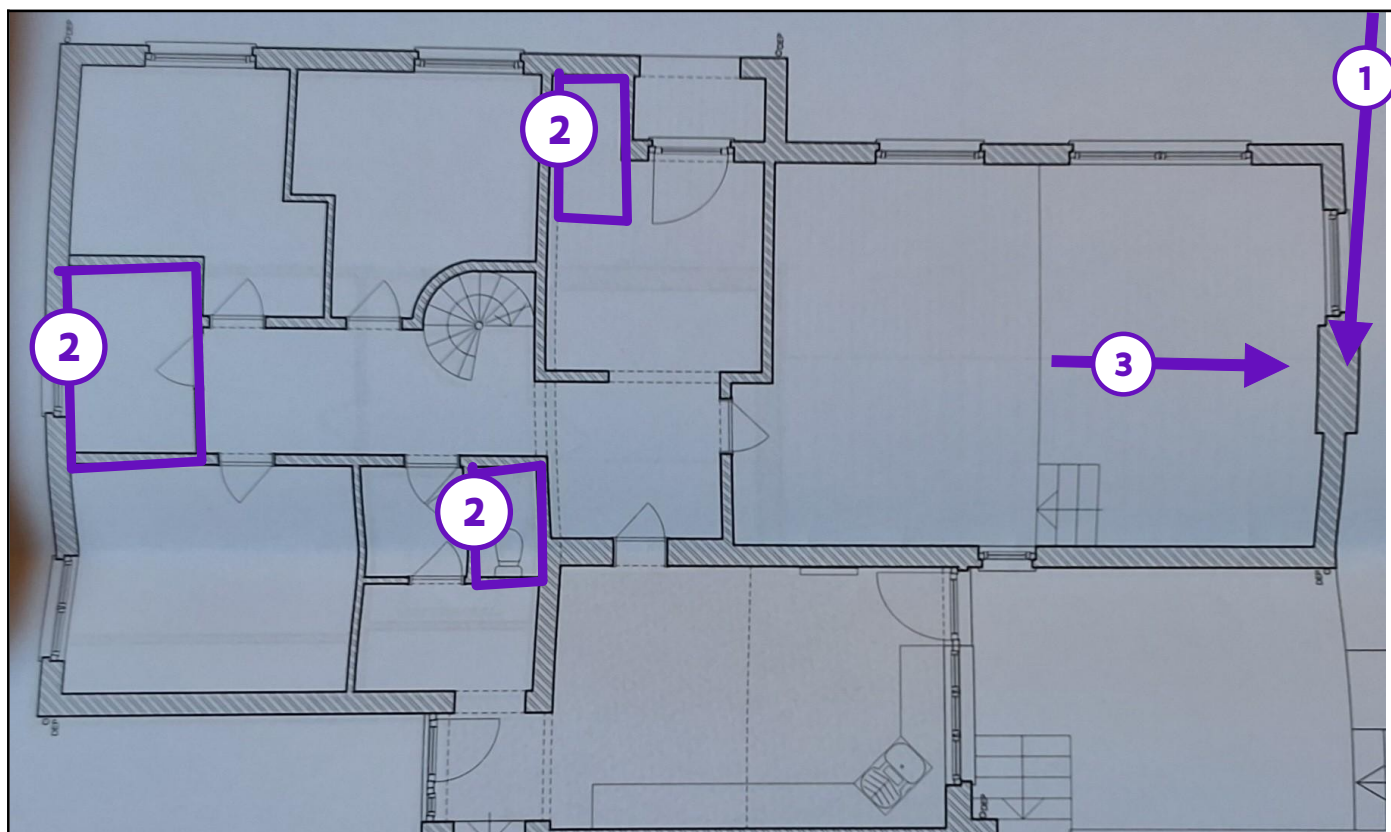
## Plan 1.1: Gelijkvloers

Alle ramen zijn niet-asbestverdacht

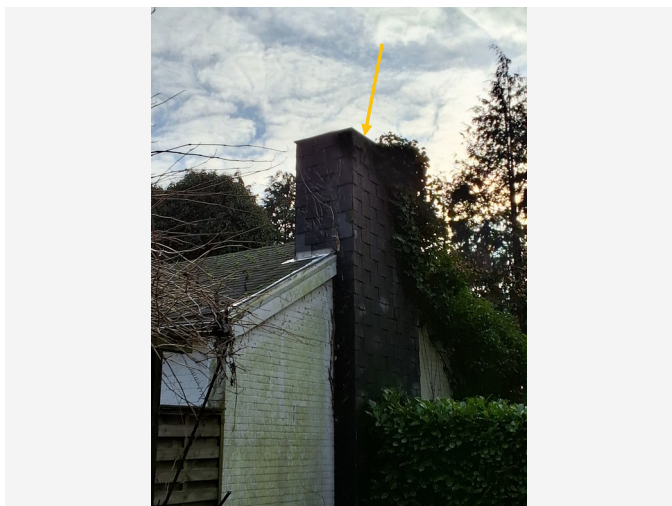
Situeringsfoto

**Reden:** Het te onderzoeken materiaal situeert zich hoger dan 3,50 m te rekenen vanaf een veilige ondergrond

**Uitleg van de asbestdeskundige:** De schouw bevat binnenin mogelijk een asbestcement rookgaskanaal. Laat dit onderzoeken bij eventuele werken.

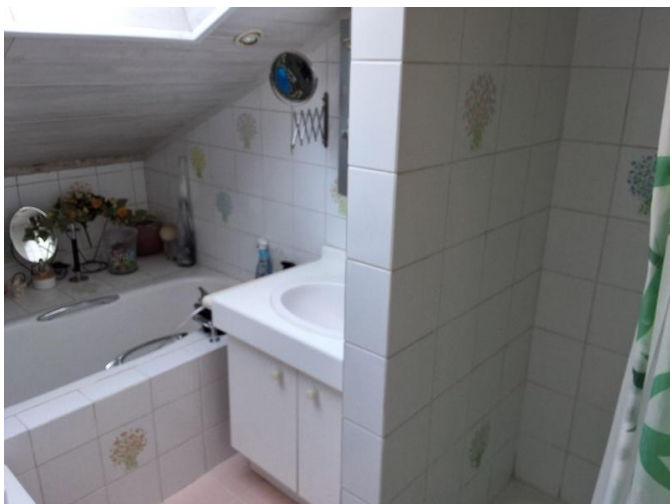
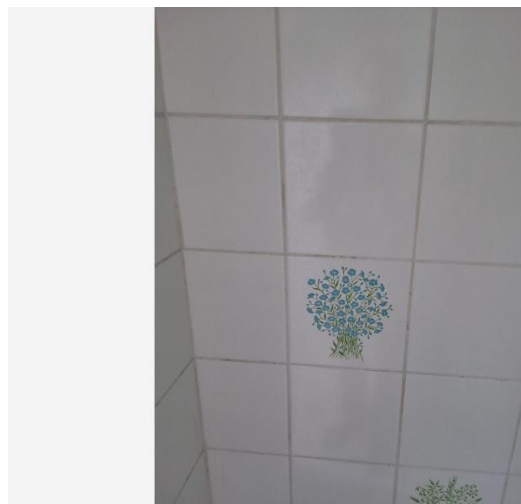
Binnenwanden en/of plafonds afgewerkt met een intacte laag faiencetegels zonder zichtbare beschadigingen. Inspectie van de onderliggende lijmlaag of tegels zelf is niet mogelijk zonder uitbreiding naar een destructief onderzoek.

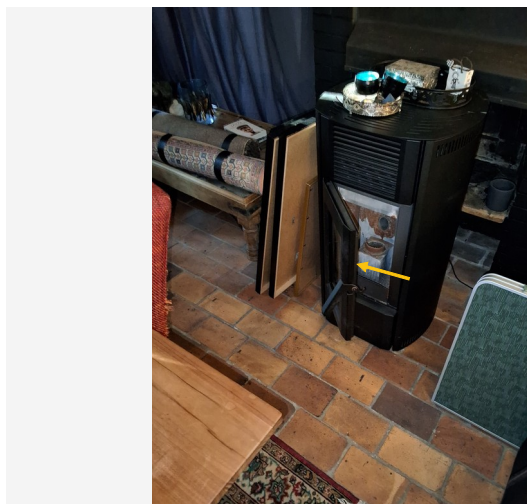
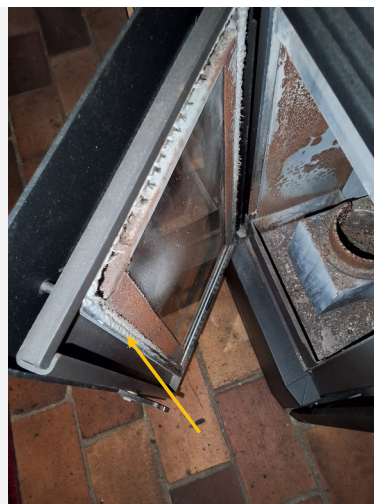
Niet-asbestverdachte koord in de kachel.

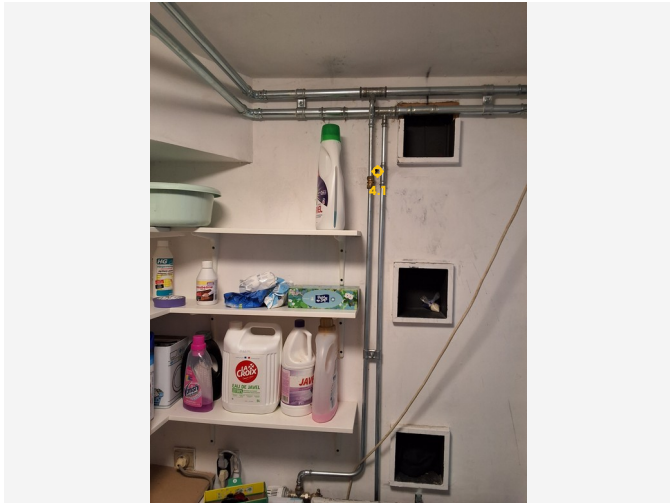
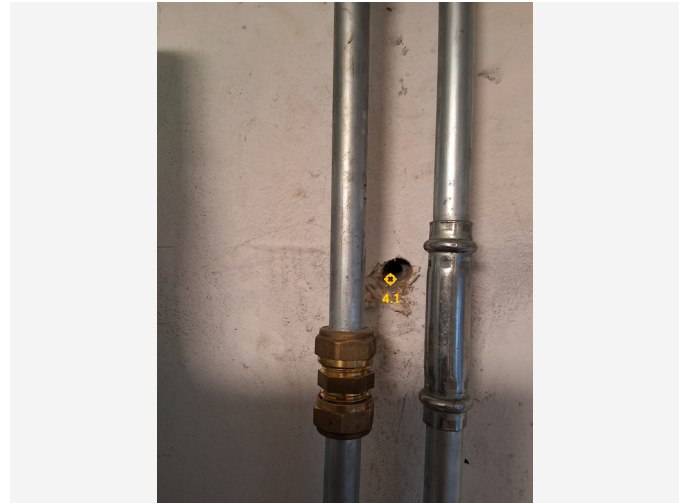
## Fiche 4: Pleisterwerk wanden

### Conclusie

Geen asbest

| # | Type | Referentie | Resultaat |
|---|---|---|---|
| 4.1 | Mengmonster | NV-M001 | Geen asbest |

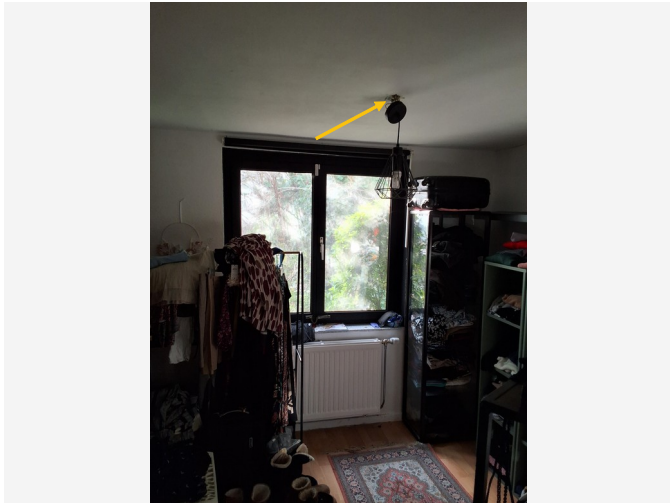
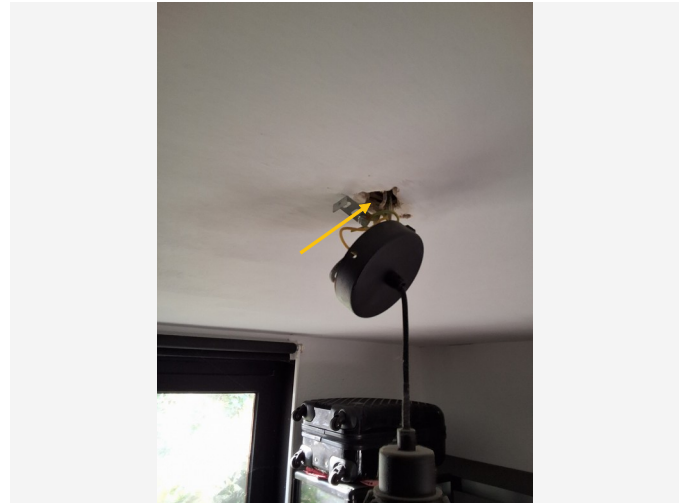
## Fiche 5: Pleisterwerk plafonds

### Conclusie

Geen asbest

| # | Type | Referentie | Resultaat |
|---|---|---|---|
| 5.1 | Mengmonster | NV-M002 | Geen asbest |

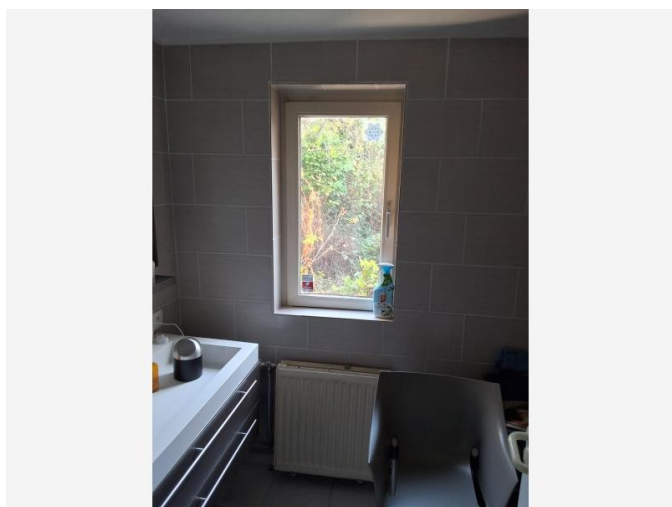
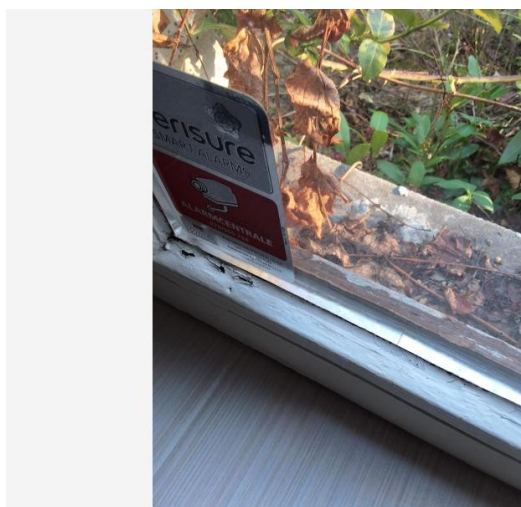
### Fiche 6: Kit aan de ramen (niet-asbestverdacht)

| Beschrijving | Notitie | Terug te vinden op plannen |
|---|---|---|
| Fiche 6: Kit aan de ramen (niet-asbestverdacht) | De kit aan de ramen is niet asbestverdacht. | Plan 1.1: Gelijkvloers<br>Plan 1.4: Eerste verdieping |

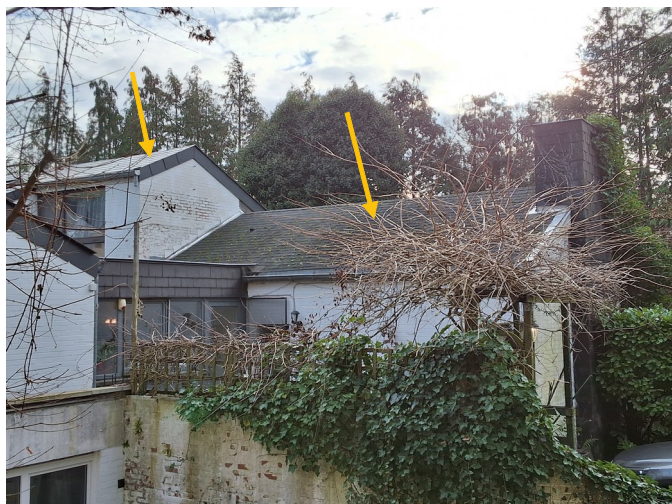
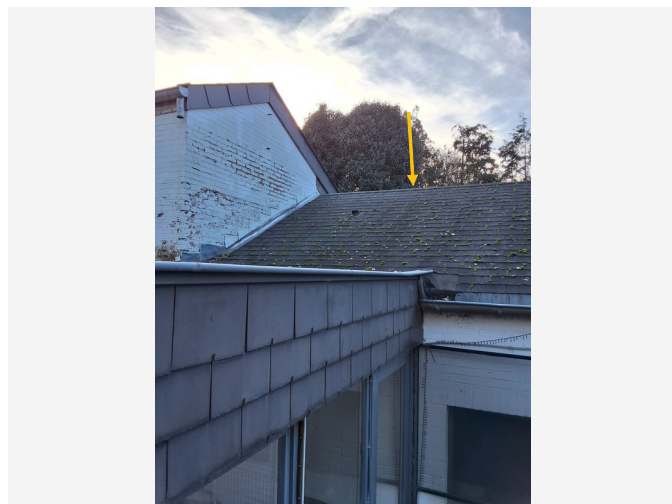
### Fiche 9: Dakbedekking (niet-aanwezig)

| Beschrijving | Notitie | Terug te vinden op plannen |
|---|---|---|
| Fiche 9: Dakbedekking (niet-aanwezig) | Het dak maakt deel uit van de gemeenschappelijk gebruikte delen. | - |
