# Asbestinventarisatetest

Parklaan 221/1, 3090 Overijse

Attestnummer : **20260102-000200.000**

Uitgegeven op : **02.01.2026**

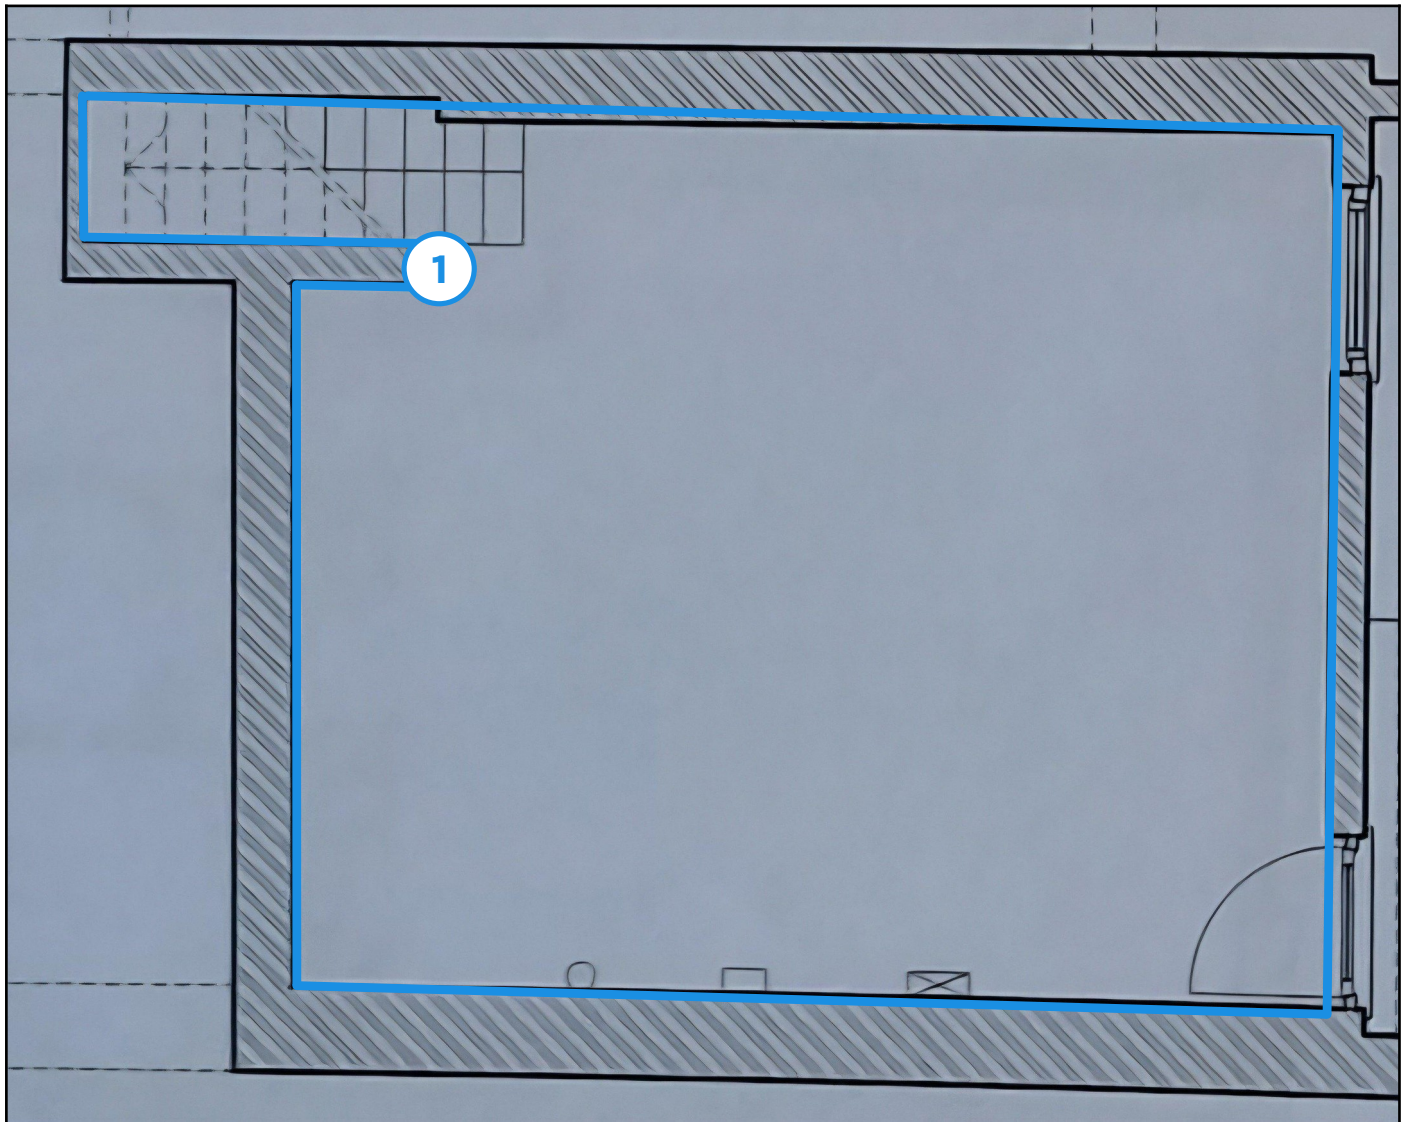
## Plan 1.2: Benedenverdieping (wandpleister)

| Beschrijving | Type | Actie |
|---|---|---|
| 1. Pleisterwerk wanden | Geen asbest | - |

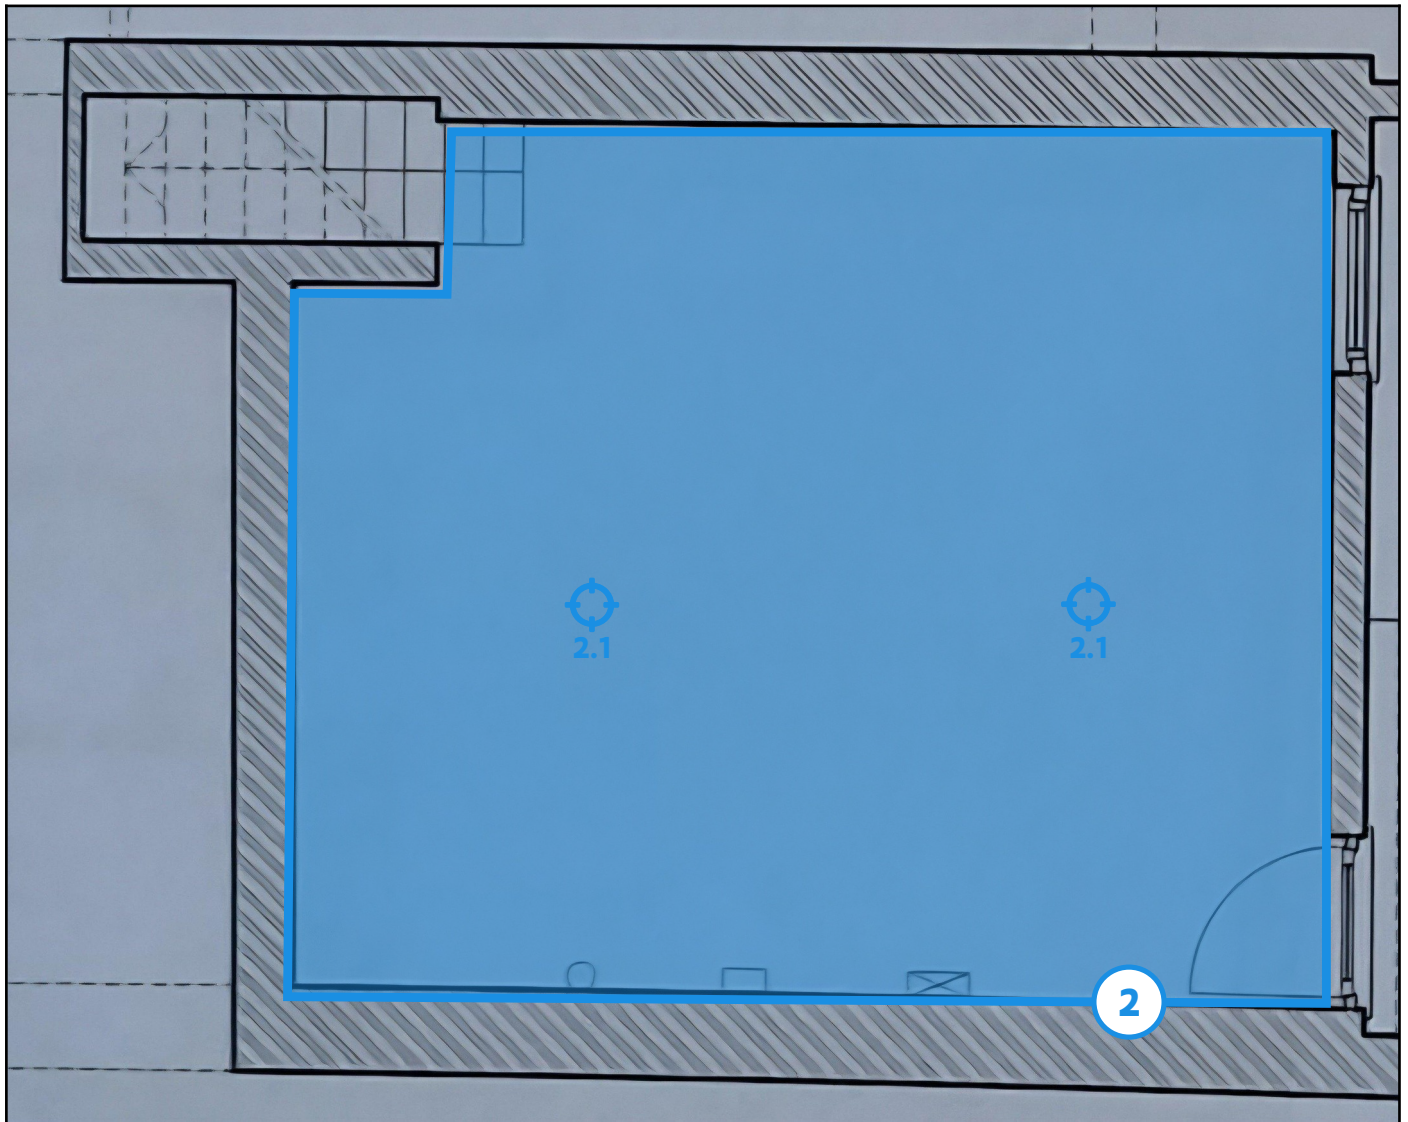
## Plan 1.3: Benedenverdieping (plafondpleister)

| Beschrijving | Type | Actie |
|---|---|---|
| 2. Pleisterwerk plafonds | Geen asbest | - |
| 2.1 Code: NV-M002 | Mengmonster | - |

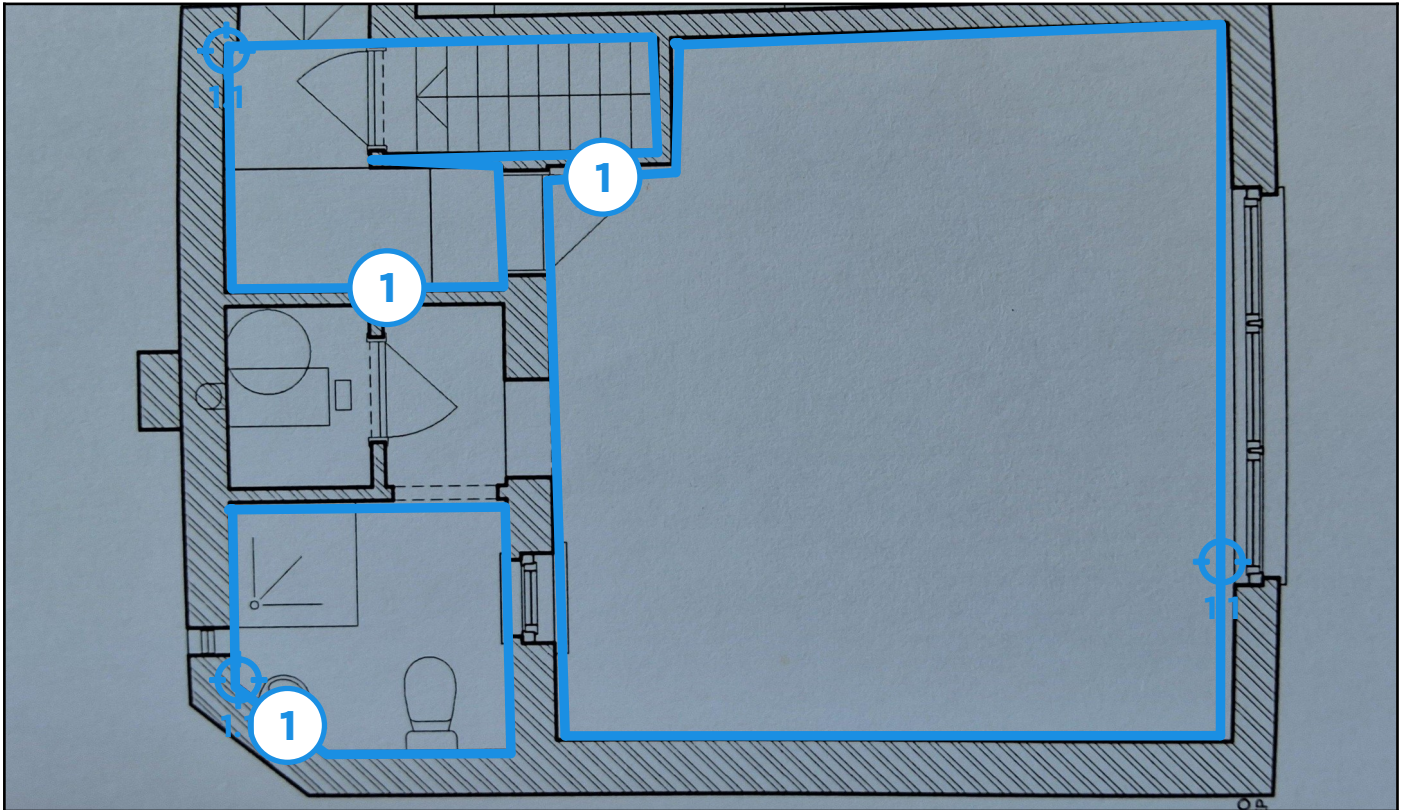
## Plan 1.5: Gelijkvloers (wandpleister)

| Beschrijving | Type | Actie |
|---|---|---|
| 1. Pleisterwerk wanden | Geen asbest | - |
| 1.1 Code: NV-M001 | Mengmonster | - |

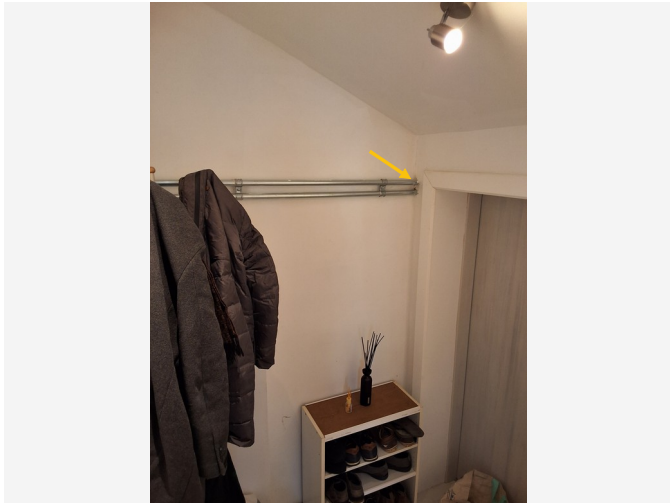
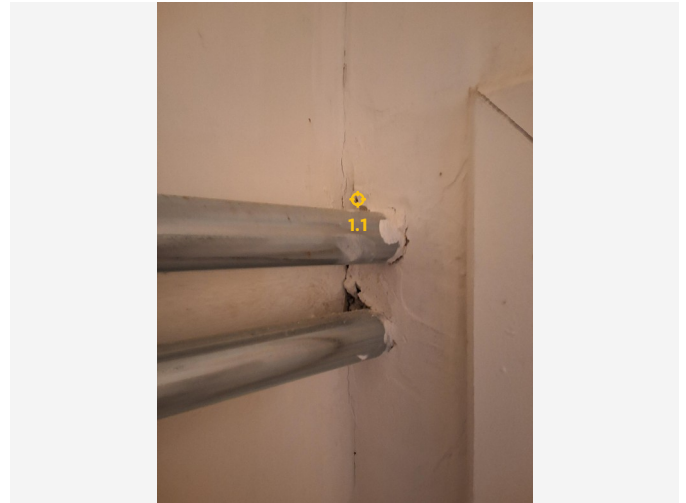
## Fiche 1: Pleisterwerk wanden

Geen asbest

| # | Type | Referentie | Resultaat |
|---|---|---|---|
| 1.1 | Mengmonster | NV-M001 | Geen asbest |

| Bindmiddel van materiaal | Gips - kalk |
| Gebondenheid op basis van bindmiddel | Niet-hechtgebonden |
| Hoeveelheid (oppervlakte - dikte - aantal) | • 80,00 m <sup>2</sup> - 1,00 cm - 1 stuk |

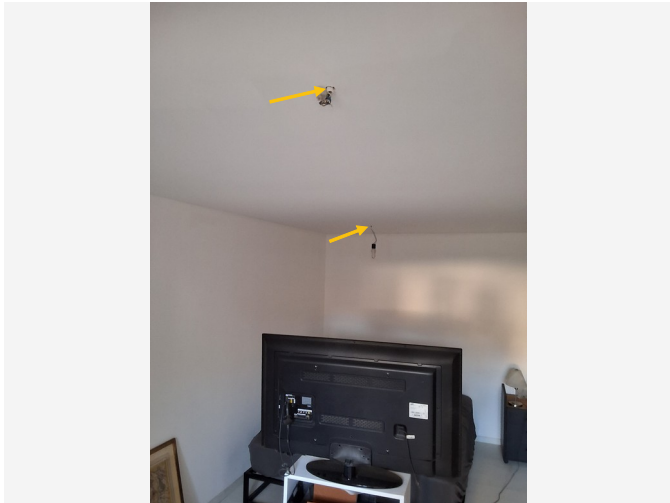
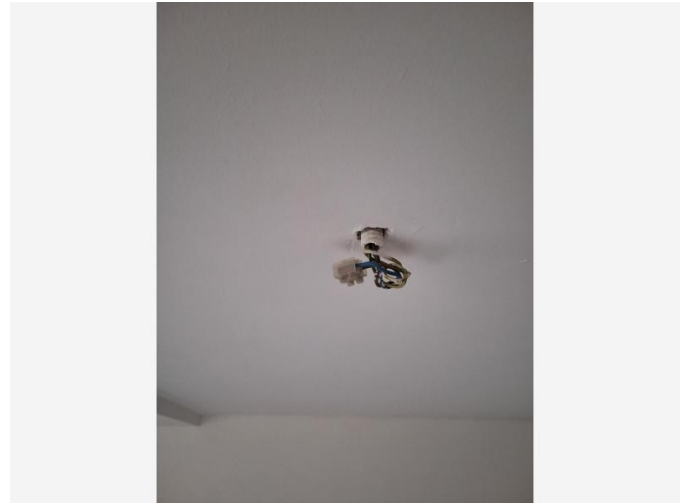
## Fiche 2: Pleisterwerk plafonds

Geen asbest

| # | Type | Referentie | Resultaat |
|---|---|---|---|
| 2.1 | Mengmonster | NV-M002 | Geen asbest |

| Bindmiddel van materiaal | Gips - kalk |
| Gebondenheid op basis van bindmiddel | Niet-hechtgebonden |
| Hoeveelheid (oppervlakte - dikte - aantal) | • 30,00 m <sup>2</sup> - 1,00 cm - 1 stuk |

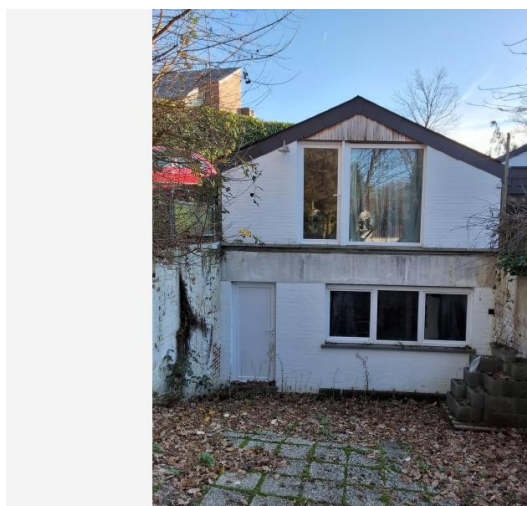
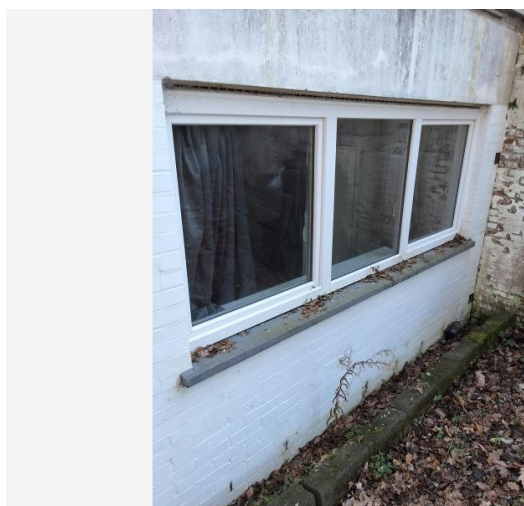
### Fiche 3: Kit aan de ramen (niet-asbestverdacht)

| Beschrijving | Notitie | Terug te vinden op plannen |
|---|---|---|
| Fiche 3: Kit aan de ramen (niet-asbestverdacht) | De kit aan de ramen is niet asbestverdacht. | Plan 1.1: Benedenverdieping<br>Plan 1.4: Gelijkvloers |

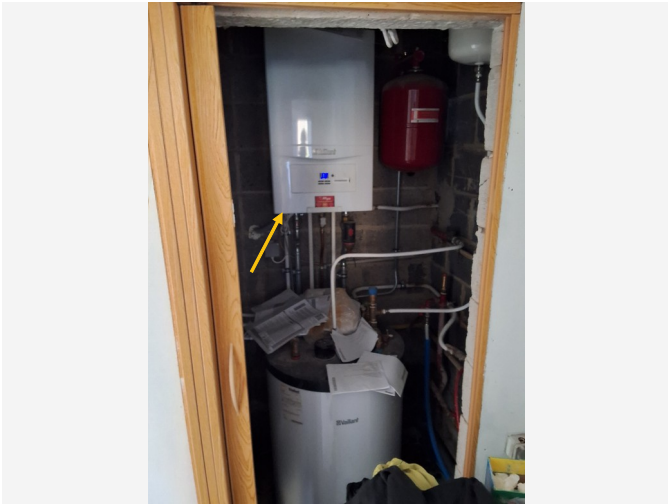
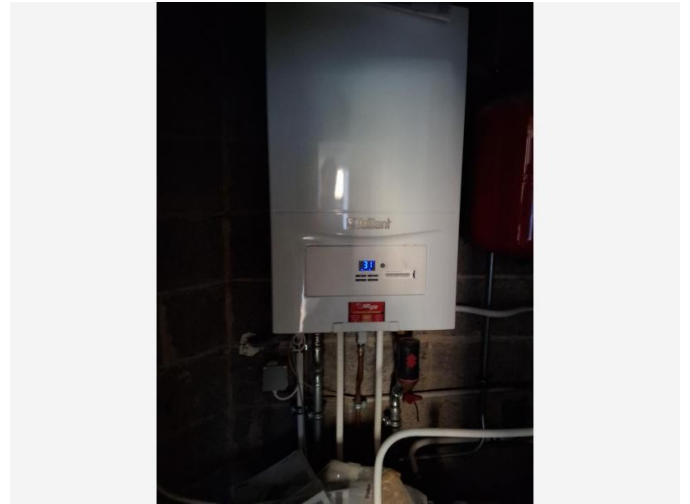
## Fiche 4: CV-ketel (niet verdacht)

| Beschrijving | Notitie | Terug te vinden op plannen |
|---|---|---|
| Fiche 4: CV-ketel (niet verdacht) | De CV-ketel (dichtingen, isolerend materiaal) is niet asbestverdacht. | Plan 1.4: Gelijkvloers |

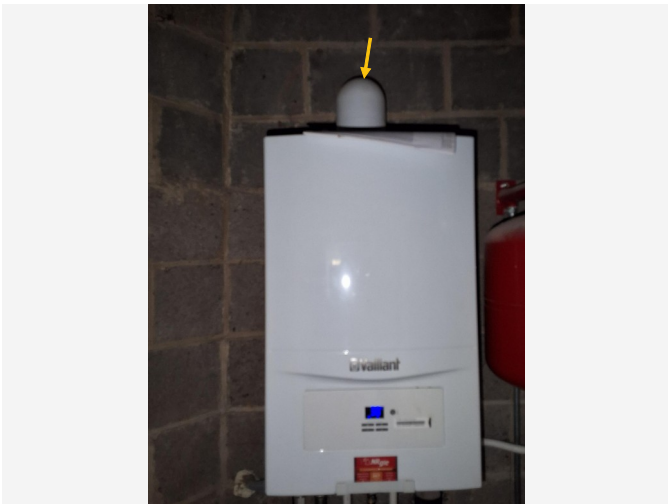
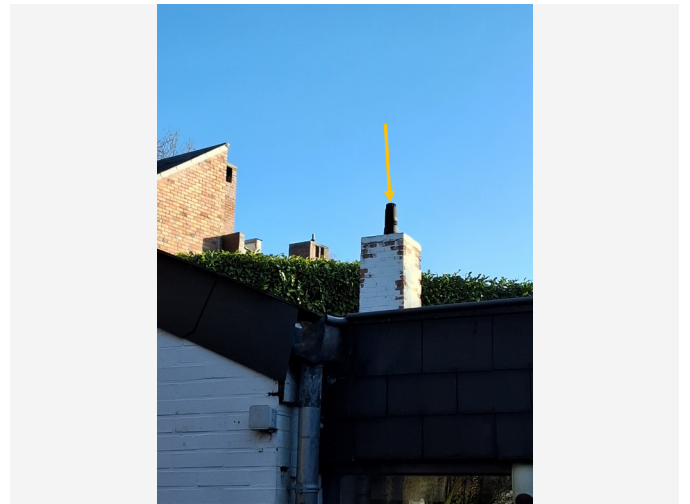
## Fiche 5: Rookgaskanaal (niet verdacht)

| Beschrijving | Notitie | Terug te vinden op plannen |
|---|---|---|
| Fiche 5: Rookgaskanaal (niet verdacht) | Het rookgaskanaal is niet-asbestverdacht. | - |
