# Asbestinventarisatattest

Parklaan 221, 3090 Overijse  
Gemeenschappelijke delen

Attestnummer : 20260102-000203.000

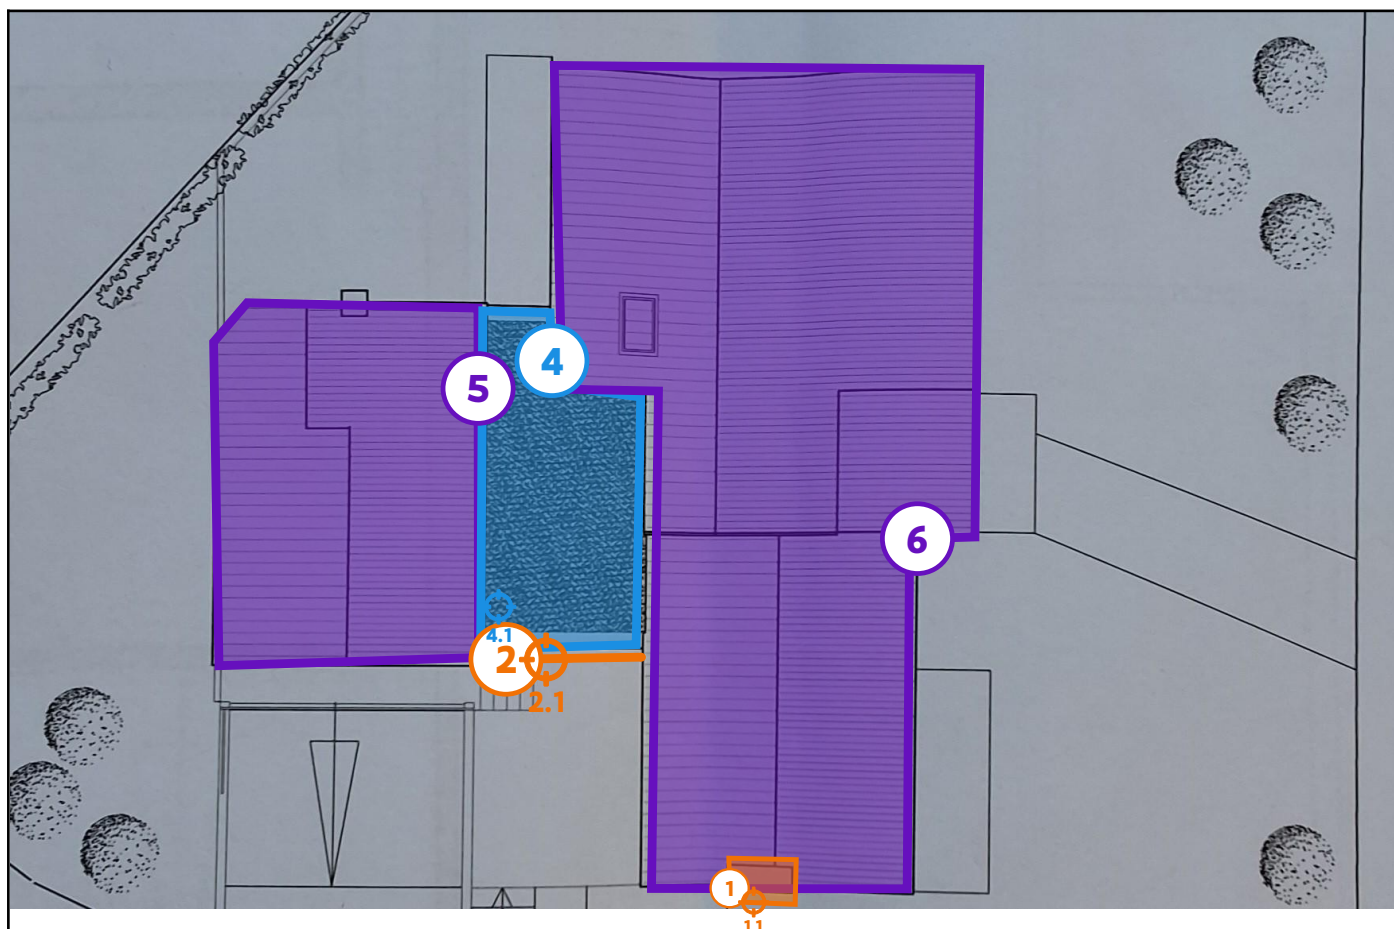
## Plan 1.4: Bovenaazicht

| Beschrijving | Type | Actie |
|---|---|---|
| 1. Schoorsteen met leien | Asbestmateriaal | Verwijderen |
| 2. Gevel met leien | Asbestmateriaal | Verwijderen |
| 4. Roofing plat dak | Geen asbest | - |

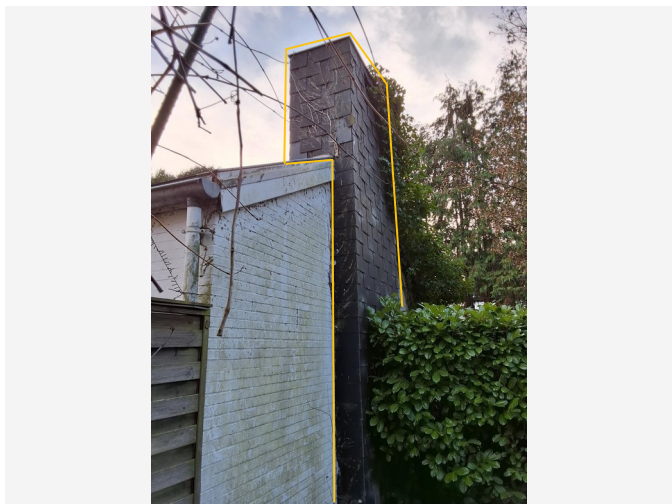
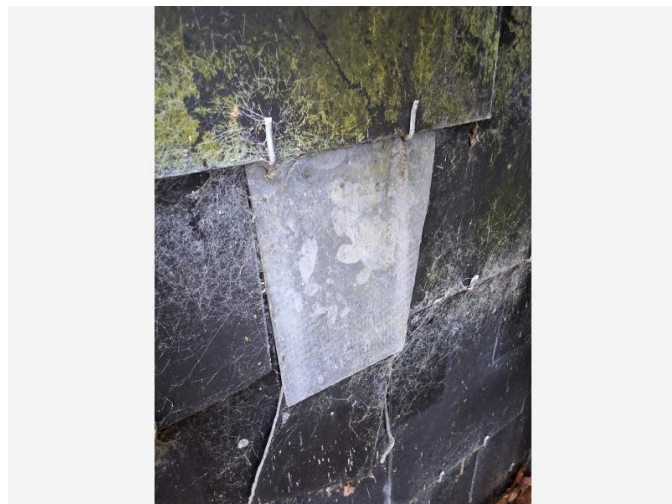
Het asbestmateriaal valt onder de mijlpaal van 2034.

| Eindbeoordeling materiaalrisico | Verhoogd materiaalrisico en/of verhoogde kans op vezelvrijgave |

| Gebondenheid | Categorie 1: hechtgebonden in oorsprong |
| Asbestsoort (vezeltype) | Alleen chrysotiel |
| Asbestconcentratie | Laag (< 50%) |
| Toestand van het materiaal | Matig beschadigd, matig verweerd |

| # | Type | Referentie | Resultaat |
|---|---|---|---|
| 1.1 | Puntmonster | NV-M001 | Chrysotiel |

| Beschrijving | Schoorsteen met leien |
| Hoeveelheid (oppervlakte - aantal) | • 6,00 m <sup>2</sup> - 1 stuk |

- Verwijder dit asbestmateriaal zo snel mogelijk. Volg de toestand goed op.
- Hemelwater dat afspoelt van asbestcement daken of gevels kan asbestdeeltjes bevatten. Gebruik het enkel voor gesloten circuits (bv. spoelen toiletten). Reinig na het vervangen van het dak of de gevel de dakgoten en regenwaterput of -ton om asbesthoudend sediment of slib te verwijderen

- Eenvoudige handelingen: mag via doe-het-zelf of door werknemer(s) met opleidingsattest eenvoudige handelingen  
Deze toepassing kan door een aannemer die over een opleidingsattest eenvoudige handelingen beschikt of door een particulier (doe-het-zelf), verwijderd worden indien er geen verhoogd risico op vrijgave van asbestvezels (max. concentratie 0,01 vezels/cm<sup>3</sup> - CODEX Art. VI.3-54) ontstaat en de toepassing voorafgaand wordt gefixeerd/bevochtigd; de individuele elementen zonder machinale werktuigen (boormachine, slijpschijf, hogedrukreiniger,...) en zonder breken of gooien een voor een losgemaakt worden; en ten slotte dubbel en luchtdicht verpakt weggevoerd worden naar een erkend afvalpunt (recyclagepark).

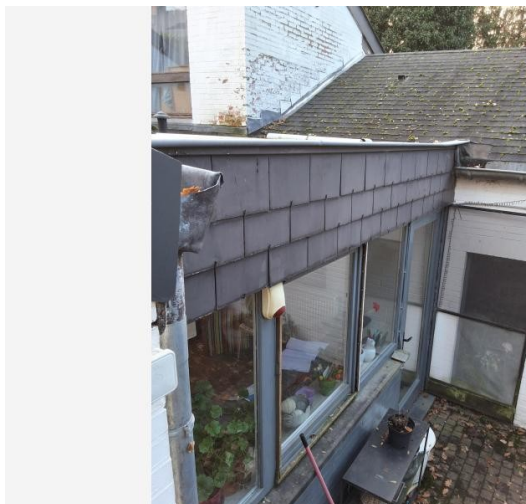
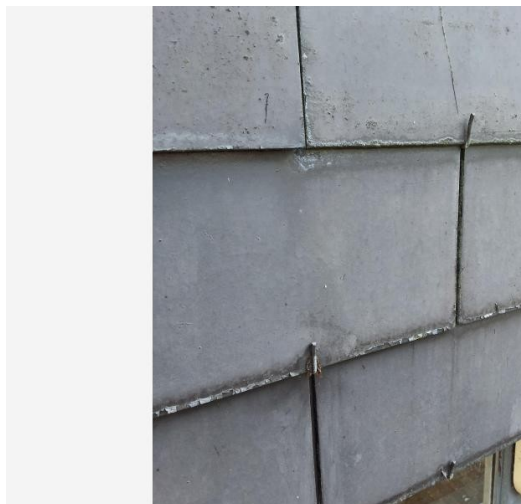
Het asbestmateriaal valt onder de mijlpaal van 2034.

| Eindbeoordeling materiaalrisico | Verhoogd materiaalrisico en/of verhoogde kans op vezelvrijgave |

| Gebondenheid | Categorie 1: hechtgebonden in oorsprong |
| Asbestsoort (vezeltype) | Alleen chrysotiel |
| Asbestconcentratie | Laag (< 50%) |
| Toestand van het materiaal | Matig beschadigd, matig verweerd |

| # | Type | Referentie | Resultaat |
|---|---|---|---|
| 2.1 | Puntmonster | NV-M002 | Chrysotiel |

| Beschrijving | Gevel met leien |
| Hoeveelheid (oppervlakte - aantal) | • 2,00 m <sup>2</sup> - 1 stuk |

- Verwijder dit asbestmateriaal zo snel mogelijk. Volg de toestand goed op.
- Hemelwater dat afspoelt van asbestcement daken of gevels kan asbestdeeltjes bevatten. Gebruik het enkel voor gesloten circuits (bv. spoelen toiletten). Reinig na het vervangen van het dak of de gevel de dakgoten en regenwaterput of -ton om asbesthoudend sediment of slib te verwijderen

- Eenvoudige handelingen: mag via doe-het-zelf of door werknemer(s) met opleidingsattest eenvoudige handelingen  
Deze toepassing kan door een aannemer die over een opleidingsattest eenvoudige handelingen beschikt of door een particulier (doe-het-zelf), verwijderd worden indien er geen verhoogd risico op vrijgave van asbestvezels (max. concentratie 0,01 vezels/cm<sup>3</sup> - CODEX Art. VI.3-54) ontstaat en de toepassing voorafgaand wordt gefixeerd/bevochtigd; de individuele elementen zonder machinale werktuigen (boormachine, slijpschijf, hogedrukreiniger,...) en zonder breken of gooien een voor een losgemaakt worden; en ten slotte dubbel en luchtdicht verpakt weggevoerd worden naar een erkend afvalpunt (recyclagepark).

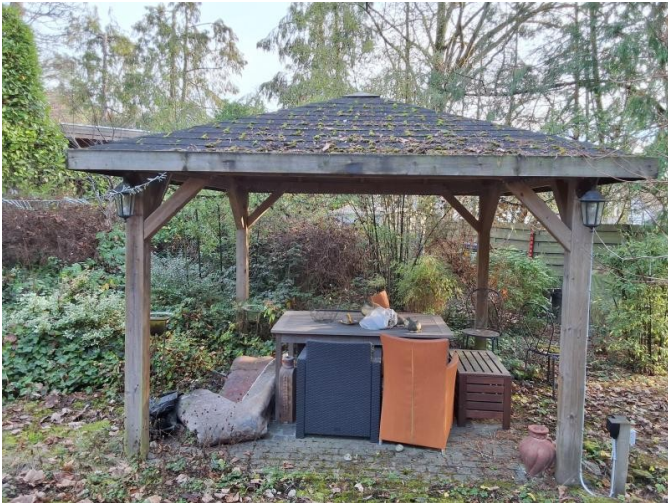
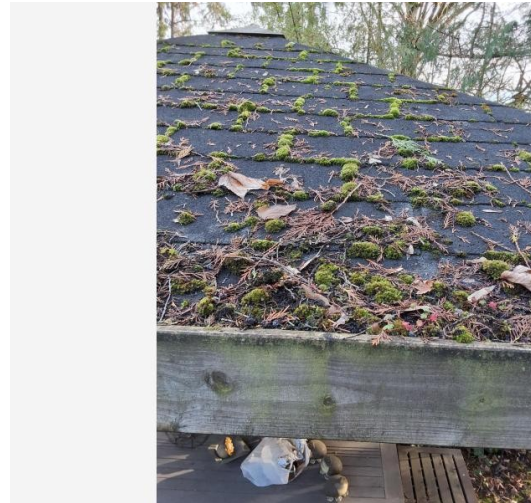
## Fiche 3: Shingle pergola

Geen asbest

| # | Type | Referentie | Resultaat |
|---|---|---|---|
| 3.1 | Puntmonster | NV-M004 | Geen asbest |

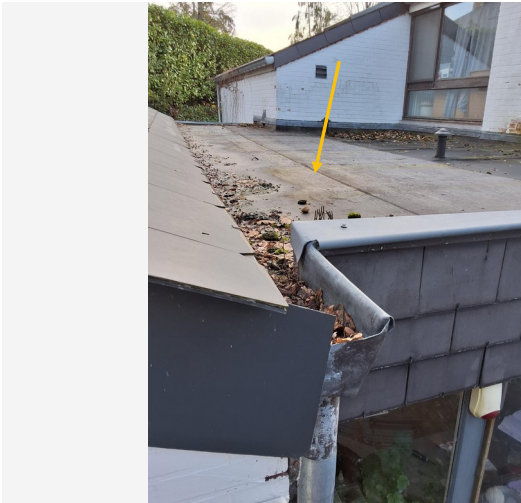
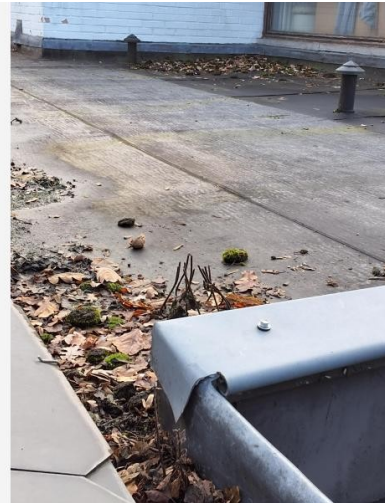
## Fiche 4: Roofing plat dak

Geen asbest

| # | Type | Referentie | Resultaat |
|---|---|---|---|
| 4.1 | Puntmonster | NV-M003 | Geen asbest |

| Opmerking | Staalname tot op de eventuele onderliggende lagen is niet mogelijk zonder uitbreiding naar een destructief onderzoek. |
