Asbestinventarisatetest

Beukenhofstraat 2, 8570 Anzegem

Attestnummer : 20231020-000291.000

Uitgegeven op : 20.10.2023

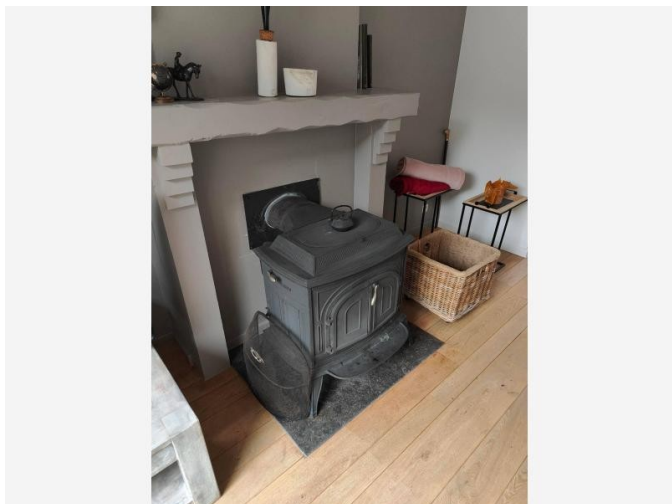
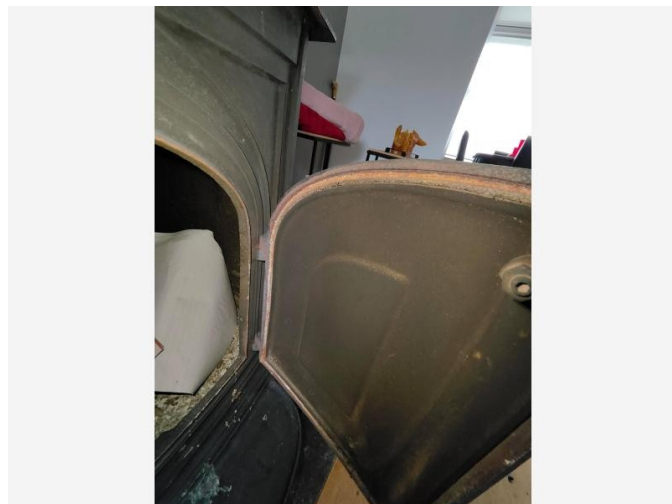
Conclusie

Het asbestmateriaal valt onder de mijlpaal van 2034.

[Verwijderen](#)

Eindbeoordeling materiaalrisico	Laag materiaalrisico en/of verlaagde kans op vezelvrijgave
---------------------------------	--

Gebondenheid	Categorie 3: niet-hechtgebonden met weinig of geen matrix
Asbestsoort (vezeltype)	Alleen chrysotiel
Asbestconcentratie	Hoog ($\geq 50\%$)
Afschermingsgraad van het gehele materiaal	Enkel randen niet afgeschermd maar geen contact met binnenluchtstromen
Toestand van het materiaal	Licht beschadigd, licht verweerd. Intact materiaal type Pical – asbestboard of categorie III 'gebondenheid'

Beschrijving	kachelkoord (woonkamer)
Omgeving	Binnen
Primaire drager	Ruimteverwarming
Asbestmateriaal	Koord, lint, band, strip
Bindmiddel van asbestmateriaal	Weinig of geen bindmiddel (textiel, bevloking, ...)
Gebondenheid op basis van bindmiddel	Niet-hechtgebonden
Hoeveelheid (lengte - omtrek - aantal)	<ul style="list-style-type: none">1,00 m - 10,00 cm - 1 stuk
Totale oppervlakte	0,10 m ²
Eenvoudig bereikbaar	Ja
Bevestigingswijze	<ul style="list-style-type: none">Geklemd

- Zorg voor een veilig beheer. Vermijd het beschadigen van het asbestmateriaal. Controleer de toestand jaarlijks op wijzigingen.

- Eenvoudige handelingen: mag via doe-het-zelf of door werknemer(s) met opleidingsattest eenvoudige handelingen
Bij renovatie is het aanbevolen om de kachel in zijn geheel te vervangen. Het is ook mogelijk enkel de asbestkoord te vervangen door een erkend aannemer.

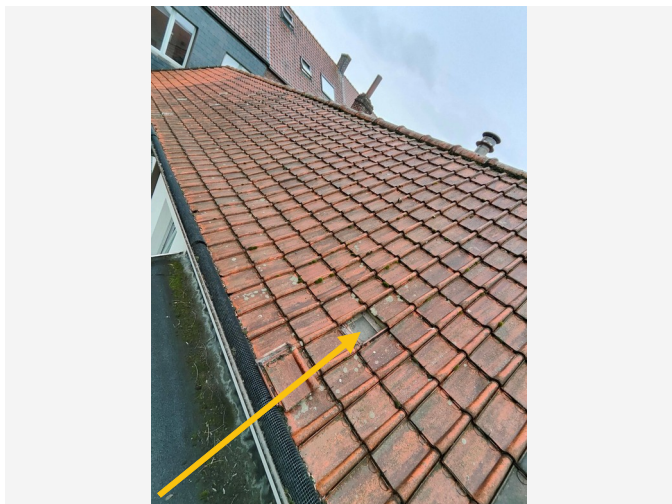
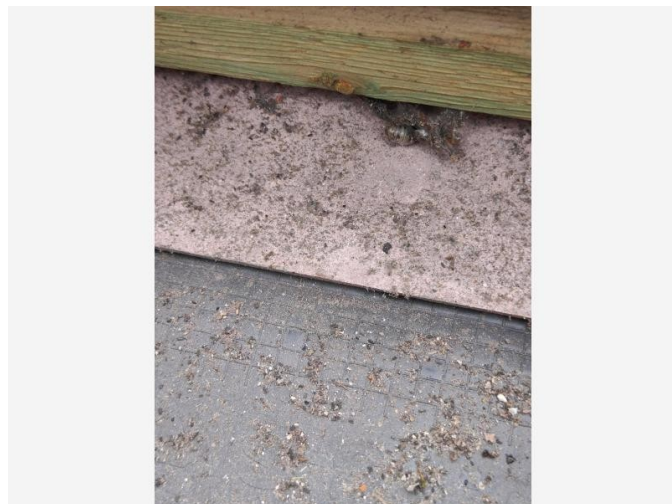
Conclusie

Het asbestmateriaal valt onder de mijlpaal van 2040.

Zorgvuldig beheren

Eindbeoordeling materiaalrisico	Zeer laag materiaalrisico en/of zeer lage kans op vezelvrijgave
---------------------------------	---

Gebondenheid	Categorie 1: hechtgebonden in oorsprong
Asbestsoort (vezeltype)	Crocidoliet aanwezig
Asbestconcentratie	Laag (< 50%)
Afschermingsgraad van het gehele materiaal	Enkel randen niet afgeschermd maar geen contact met binnenluchtstromen
Toestand van het materiaal	Onbeschadigd, niet verweerd

Beschrijving	onderdak schuine daken uitbouw
Omgeving	Binnen
Primaire drager	Schuin dak
Asbestmateriaal	Plaat, paneel, tablet - Type Menuiserite
Bindmiddel van asbestmateriaal	Cement
Gebondenheid op basis van bindmiddel	Hecht
Hoeveelheid (oppervlakte - dikte - aantal)	• 68,63 m ² - 1,50 cm - 1 stuk
Totaal volume	1,029 m ³
Eenvoudig bereikbaar	Ja
Bevestigingswijze	• Genageld, geniet
Identificatiemethode	Vaststelling zonder monsternamen

- Zorg voor een veilig beheer. Vermijd het beschadigen van het asbestmateriaal. Controleer de toestand jaarlijks op wijzigingen.
- Zorg voor een veilig beheer en verwijder dit asbestmateriaal wanneer het bij werken eenvoudig bereikbaar wordt. Controleer de toestand jaarlijks op wijzigingen.

- Eenvoudige handelingen: mag via doe-het-zelf of door werknemer(s) met opleidingsattest eenvoudige handelingen verwijdering door erkend aannemer (dakwerker)

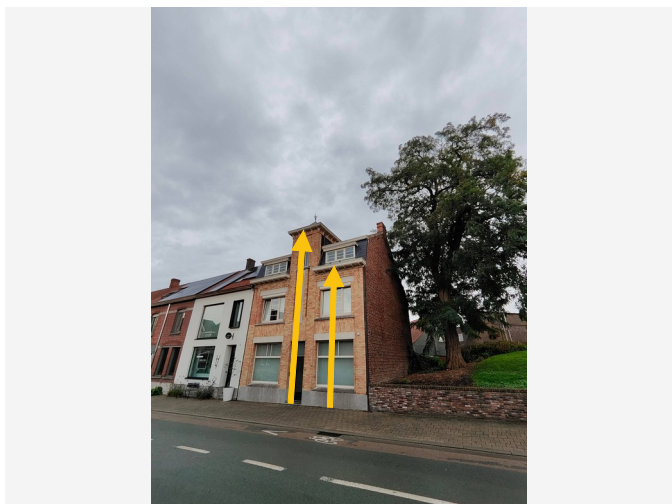
Situeringfoto

Permanente beperking

Reden: Het te onderzoeken materiaal situeert zich hoger dan 3,50 m te rekenen vanaf een veilige ondergrond

Uitleg van de asbestdeskundige: Hoogte +/- 7,00 vanaf begane ondergrond. Binnenzijde volledig afgewerkt.

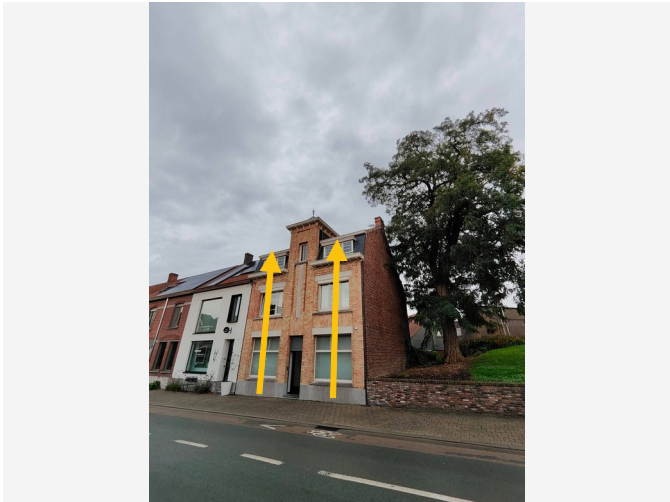
Fiche 4: dakdichtingen dakkappen (2) (hoofdgebouw)

Permanente beperking

Reden: Het te onderzoeken materiaal situeert zich hoger dan 3,50 m te rekenen vanaf een veilige ondergrond

Uitleg van de asbestdeskundige: hoogte +/- 8,50 meter vanaf begane ondergrond

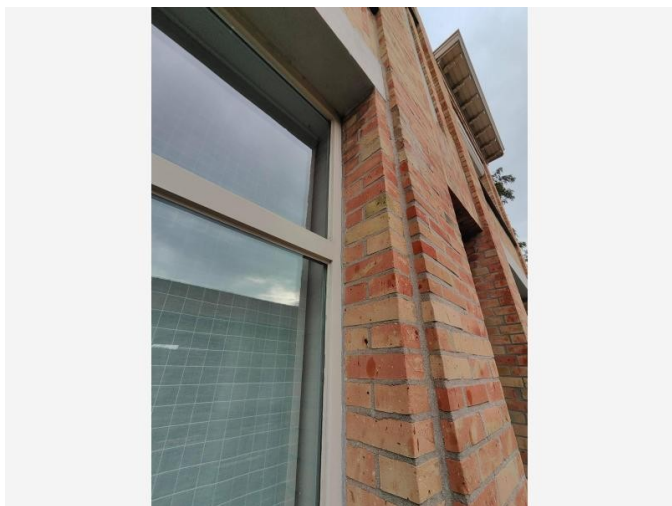
Tijdens de asbestinspectie werd geen asbestverdachte mastiek/kit waargenomen.

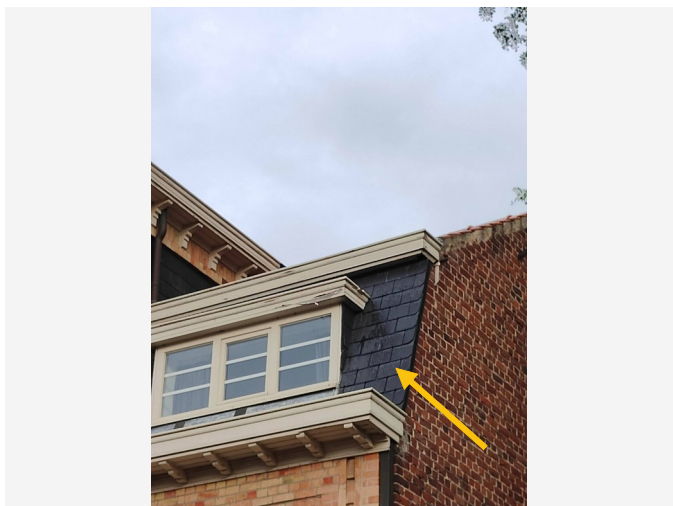
Leien in natuursteen, bijgevolg niet-asbestverdacht.

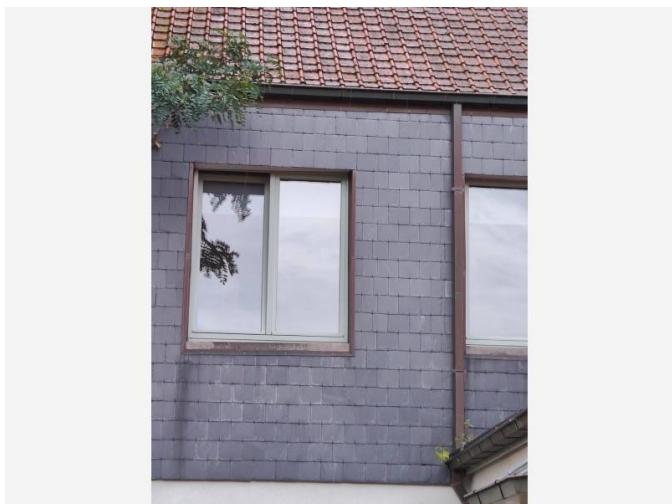
Leien in natuursteen, bijgevolg niet-asbestverdacht.

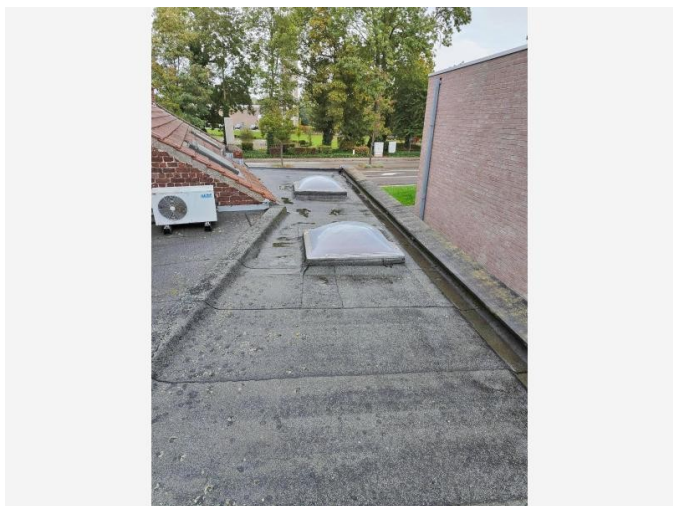
Toplaag is niet-asbestverdacht. Onzeker of daaronder oudere roofingslagen aanwezig zouden zijn.

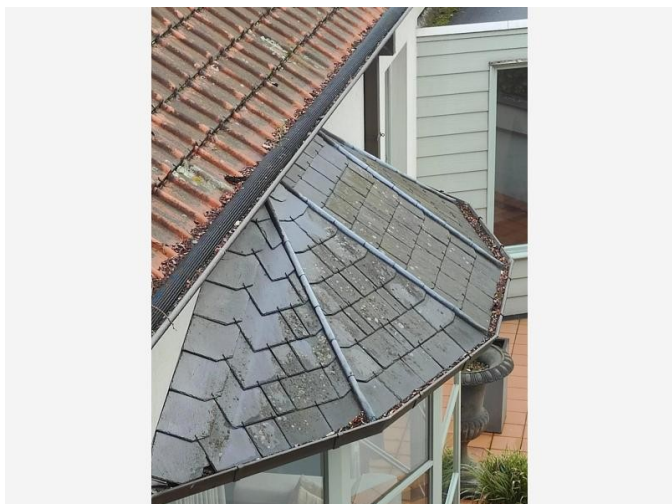
Leien in natuursteen, bijgevolg niet-asbestverdacht.

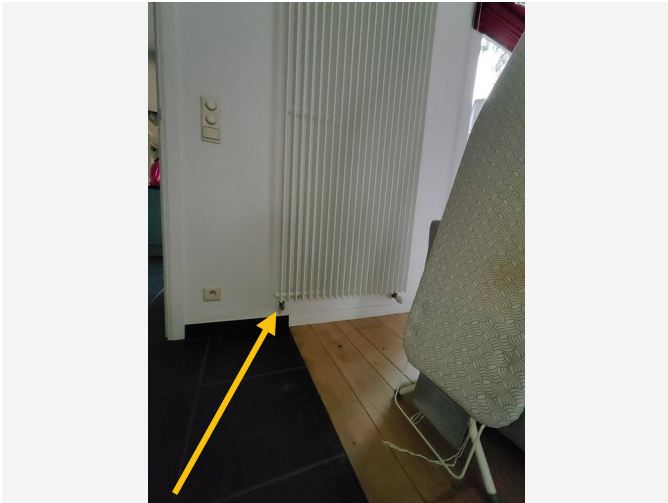
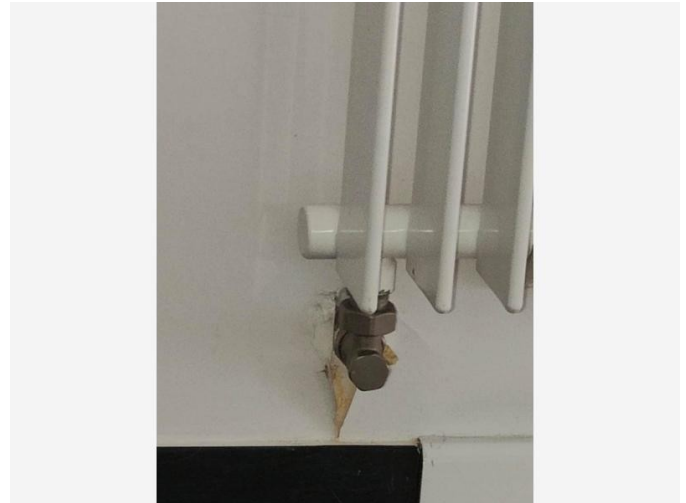
Geen asbest

#	Type	Referentie	Resultaat
10.1	Mengmonster	598-S01	Geen asbest

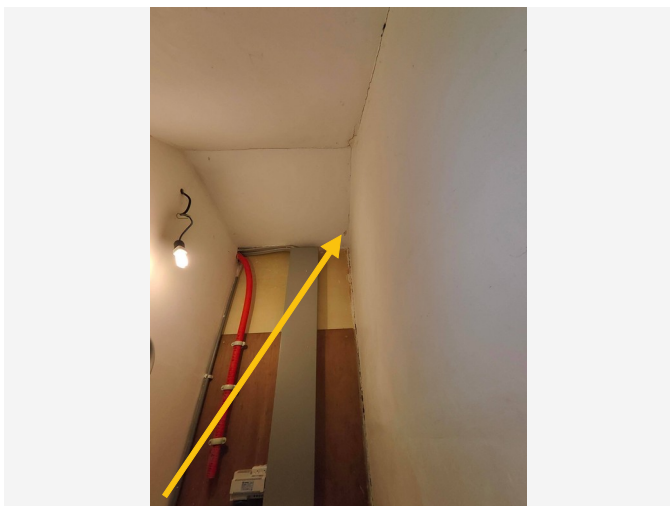
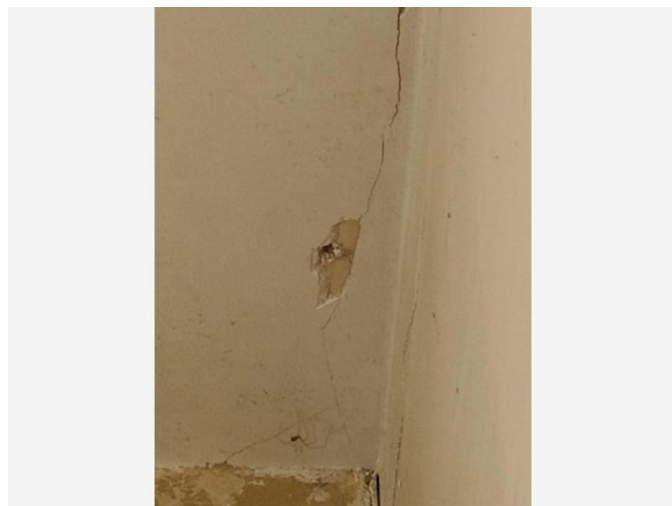
Geen asbest

#	Type	Referentie	Resultaat
11.1	Mengmonster	598-S02	Geen asbest
