Asbestinventarisatetest

Kortrijkseweg 153, 8791 Waregem

Attestnummer : 20260206-000118.000

Uitgegeven op : 06.02.2026

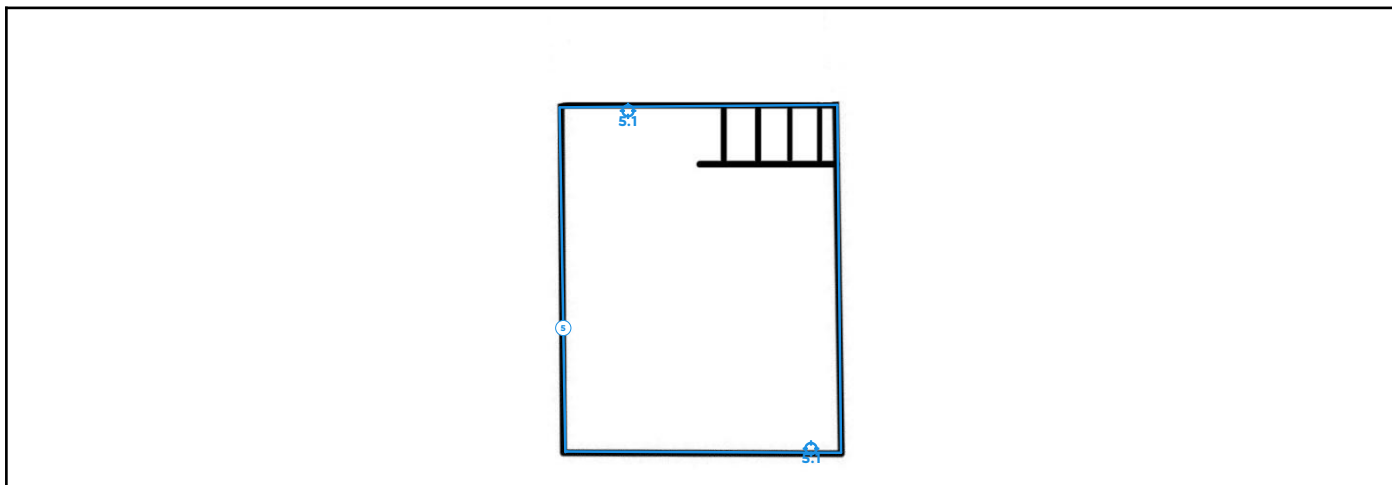
Plan 1.1: kelder

Beschrijving	Type	Actie
5. cementbezetting muren kelder	Geen asbest	-
5.1 Code: 290126/A300/004	Mengmonster	-

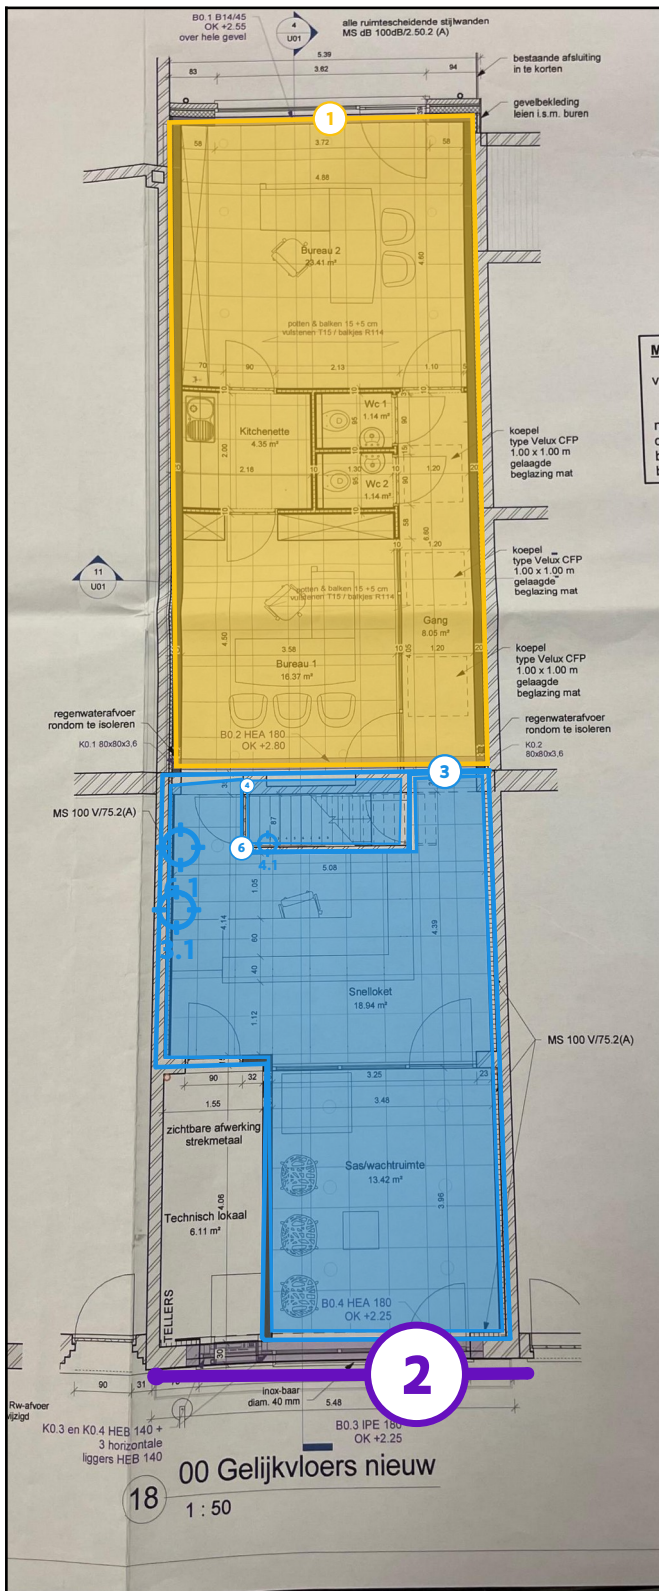
Plan 1.2: gelijkvloers

1. uitbouw	Uitsluiting	-
2. crepi voorgevel	Advies	-
3. pleister muren gebouw	Geen asbest	-
3.1 Code: 290126/A300/001	Mengmonster	-
4. pleister plafond/muren traphal	Geen asbest	-
4.1 Code: 290126/A300/003	Mengmonster	-
6. pleister plafond gebouw	Geen asbest	-
6.1 Code: 290126/A300/002	Mengmonster	-

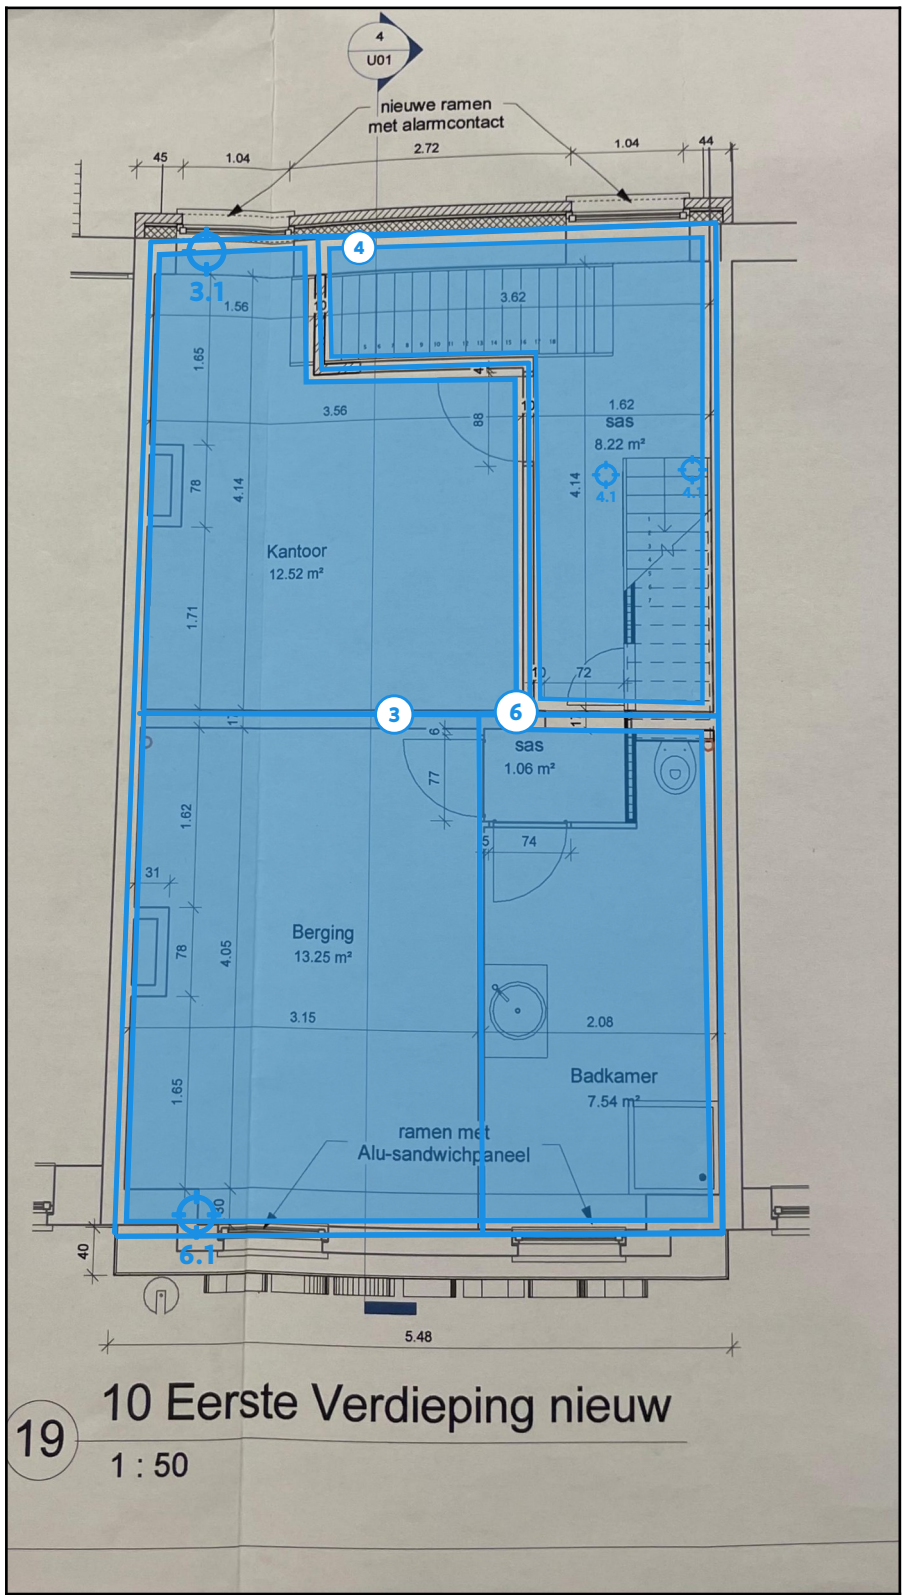
Plan 1.3: 1e verdieping

3. pleister muren gebouw	Geen asbest	-
3.1 Code: 290126/A300/001	Mengmonster	-
4. pleister plafond/muren traphal	Geen asbest	-
4.1 Code: 290126/A300/003	Mengmonster	-
6. pleister plafond gebouw	Geen asbest	-
6.1 Code: 290126/A300/002	Mengmonster	-

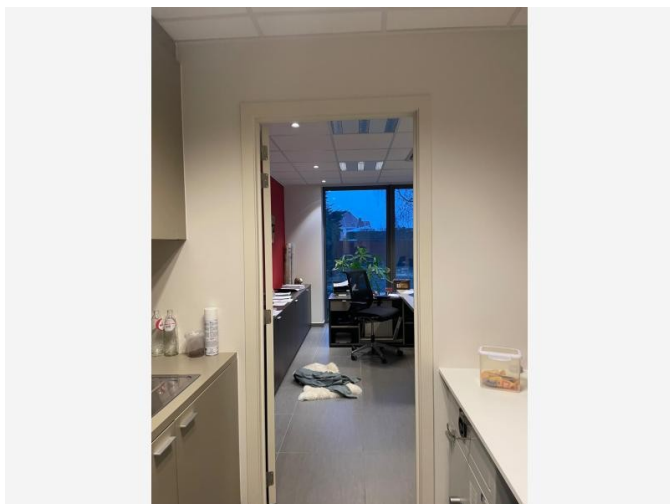
Situeringfoto

Uitgesloten van inspectie

Bouwjaar: 2012

Constructies gebouwd vanaf 2001 moeten niet onderzocht worden

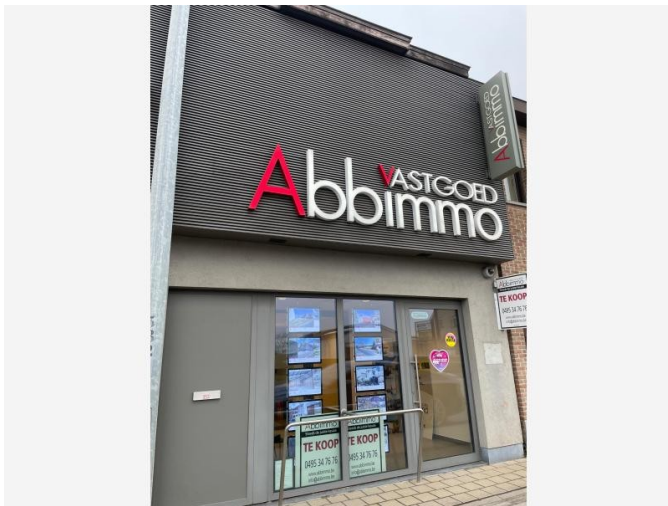
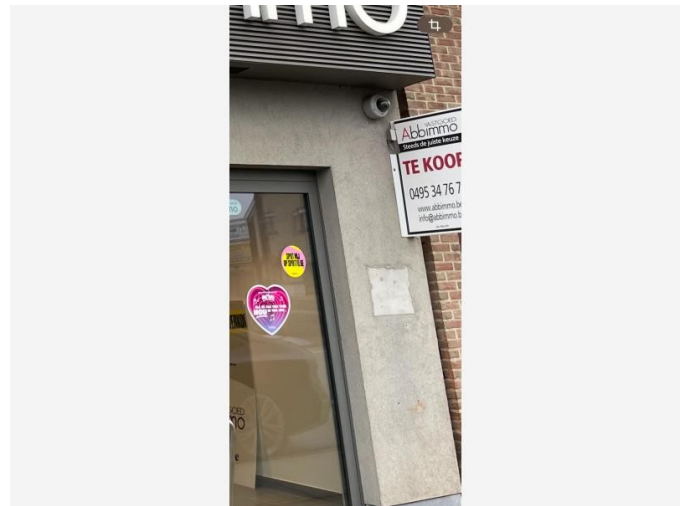
Informatie over een niet-asbestverdacht materiaal

Basis voor advies	Beoordeling op basis van een bewijsdocument.
Primaire drager	Wand buitenschil
(Asbest)materiaal	In-situ afwerkingslagen - Crepi
Bindmiddel	Gips - kalk
Gebondenheid bindmiddel	Niet-hechtgebonden

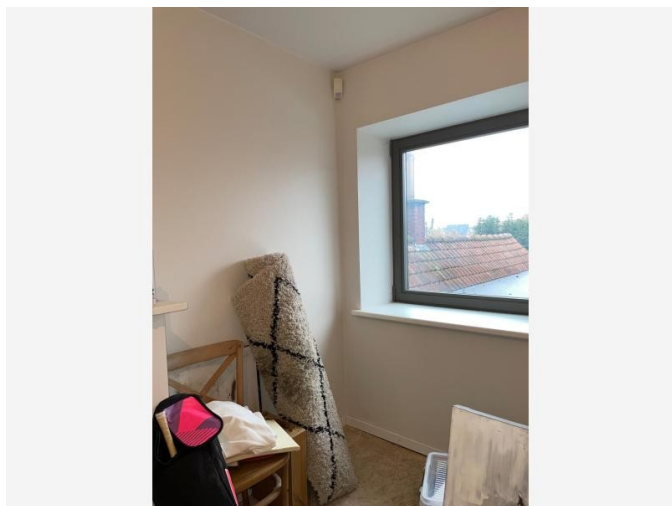
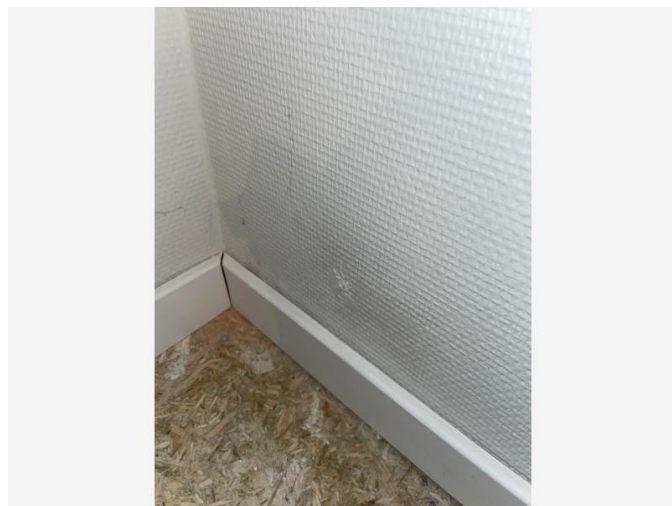
Fiche 3: pleister muren gebouw

Geen asbest

#	Type	Referentie	Resultaat
3.1	Mengmonster	290126/A300/001	Geen asbest

Beschrijving	pleister muren gebouw
Omgeving	Binnen
Primaire drager	Binnenwand
Bindmiddel van materiaal	Gips - kalk
Gebondenheid op basis van bindmiddel	Niet-hechtgebonden
Hoeveelheid (oppervlakte - dikte - aantal)	• 170,00 m ² - 1,00 cm - 1 stuk
Totaal volume	1,70 m ³
Identificatiemethode	Een monstername door de asbestdeskundige met laboanalyse door een asbestlabo.
Destructieve handeling voor identificatie	Nee
Opmerking	170m2 is een berekeneerde schatting, er worden geen rechten verleend aan deze oppervlakte.

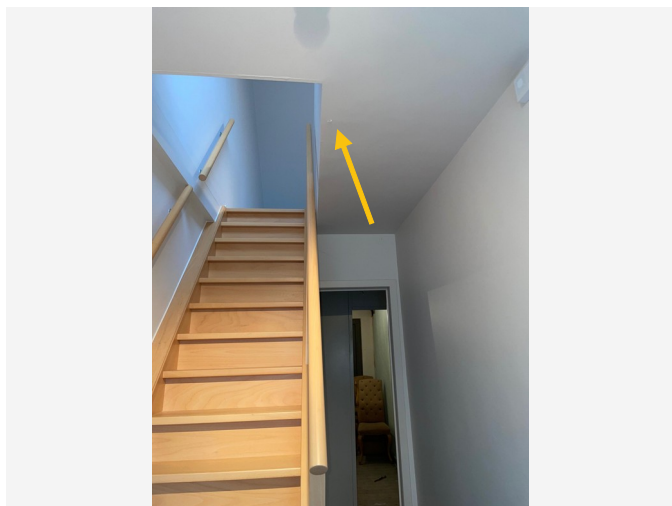
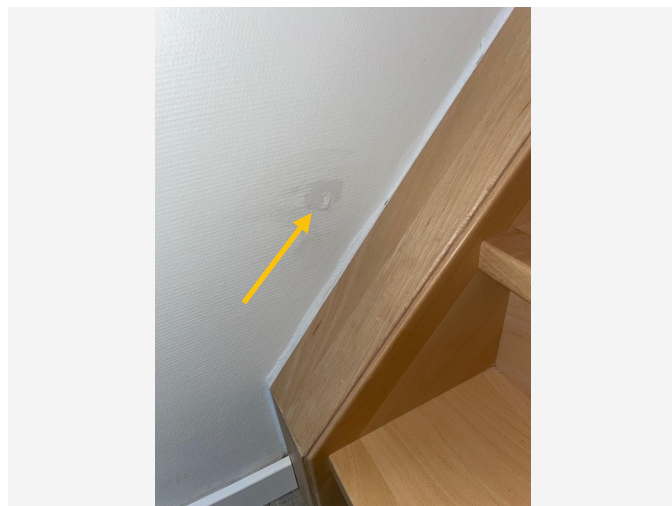
Fiche 4: pleister plafond/muren traphal

Geen asbest

#	Type	Referentie	Resultaat
4.1	Mengmonster	290126/A300/003	Geen asbest

Beschrijving	pleister plafond/muren traphal
Omgeving	Binnen
Primaire drager	Binnenwand
Bindmiddel van materiaal	Gips - kalk
Gebondenheid op basis van bindmiddel	Niet-hechtgebonden
Hoeveelheid (oppervlakte - dikte - aantal)	• 70,00 m ² - 1,00 cm - 1 stuk
Totaal volume	0,70 m ³
Identificatiemethode	Een monstername door de asbestdeskundige met laboanalyse door een asbestlabo.
Destructieve handeling voor identificatie	Nee
Opmerking	70m2 is een beredeneerde schatting, er worden geen rechten verleend aan deze oppervlakte.

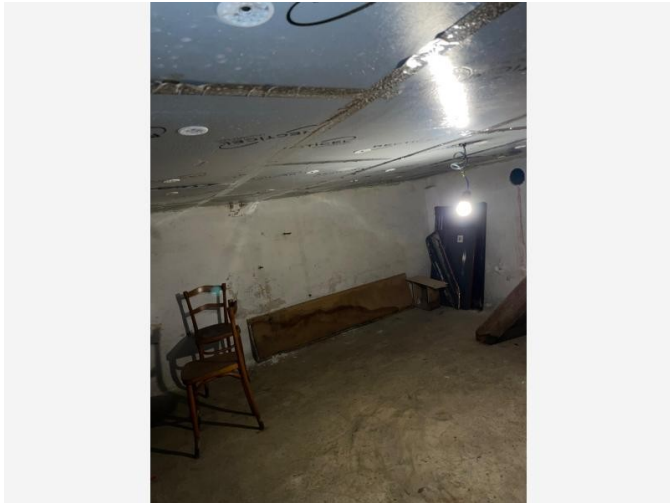
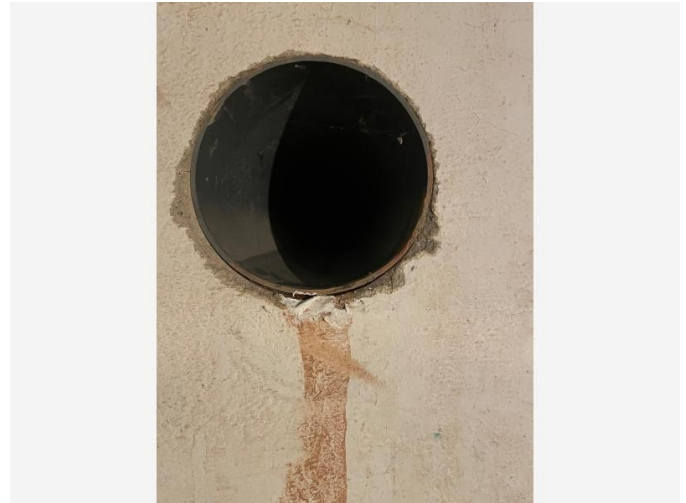
Fiche 5: cementbezetting muren kelder

Geen asbest

#	Type	Referentie	Resultaat
5.1	Mengmonster	290126/A300/004	Geen asbest

Beschrijving	cementbezetting muren kelder
Omgeving	Binnen
Primaire drager	Binnenwand
Bindmiddel van materiaal	Cement
Gebondenheid op basis van bindmiddel	Hecht
Hoeveelheid (gewicht - aantal)	<ul style="list-style-type: none">• 500,00 kg - 1 stuk
Totaal gewicht	500,00 kg
Identificatiemethode	Een monstername door de asbestdeskundige met laboanalyse door een asbestlabo.
Destructieve handeling voor identificatie	Nee
Opmerking	500kg is een beredeneerde schatting, er worden geen rechten verleend aan dit gewicht.

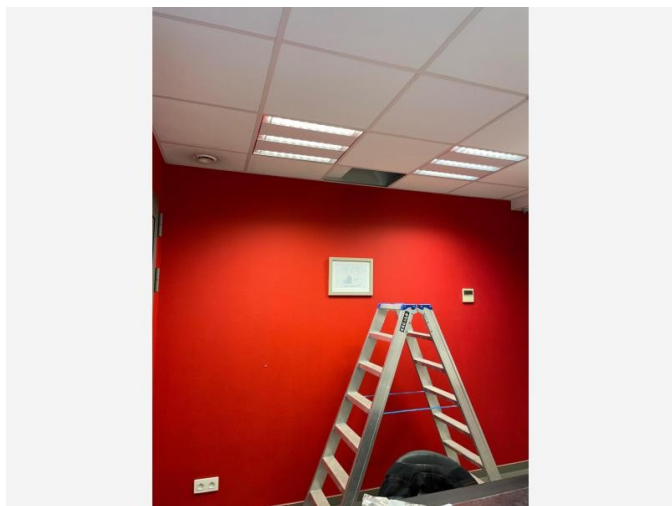
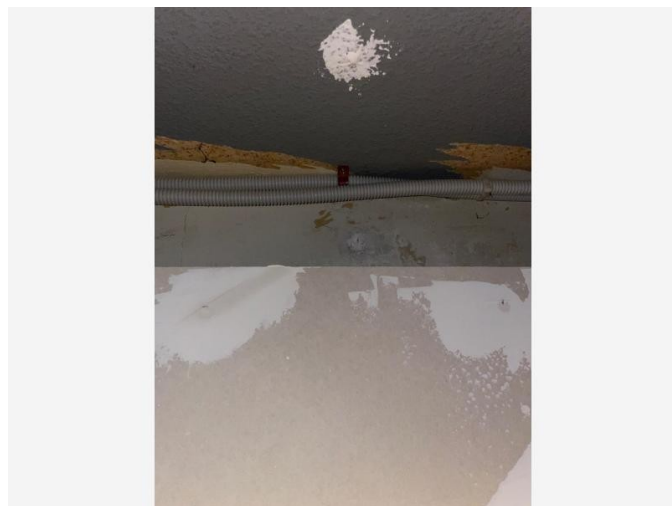
Fiche 6: pleister plafond gebouw

Geen asbest

#	Type	Referentie	Resultaat
6.1	Mengmonster	290126/A300/002	Geen asbest

Beschrijving	pleister plafond gebouw
Omgeving	Binnen
Primaire drager	Plafond
Bindmiddel van materiaal	Gips - kalk
Gebondenheid op basis van bindmiddel	Niet-hechtgebonden
Hoeveelheid (oppervlakte - dikte - aantal)	• 100,00 m ² - 1,00 cm - 1 stuk
Totaal volume	1,00 m ³
Identificatiemethode	Een monstername door de asbestdeskundige met laboanalyse door een asbestlabo.
Destructieve handeling voor identificatie	Nee
Opmerking	100m2 is een bereedeneerde schatting, er worden geen rechten verleend aan deze oppervlakte.
