# Asbestinventarisatetest

Tervuursesteenweg 226, 3001 Leuven

Attestnummer : 20230415-000148.000

Uitgegeven op : 15.04.2023

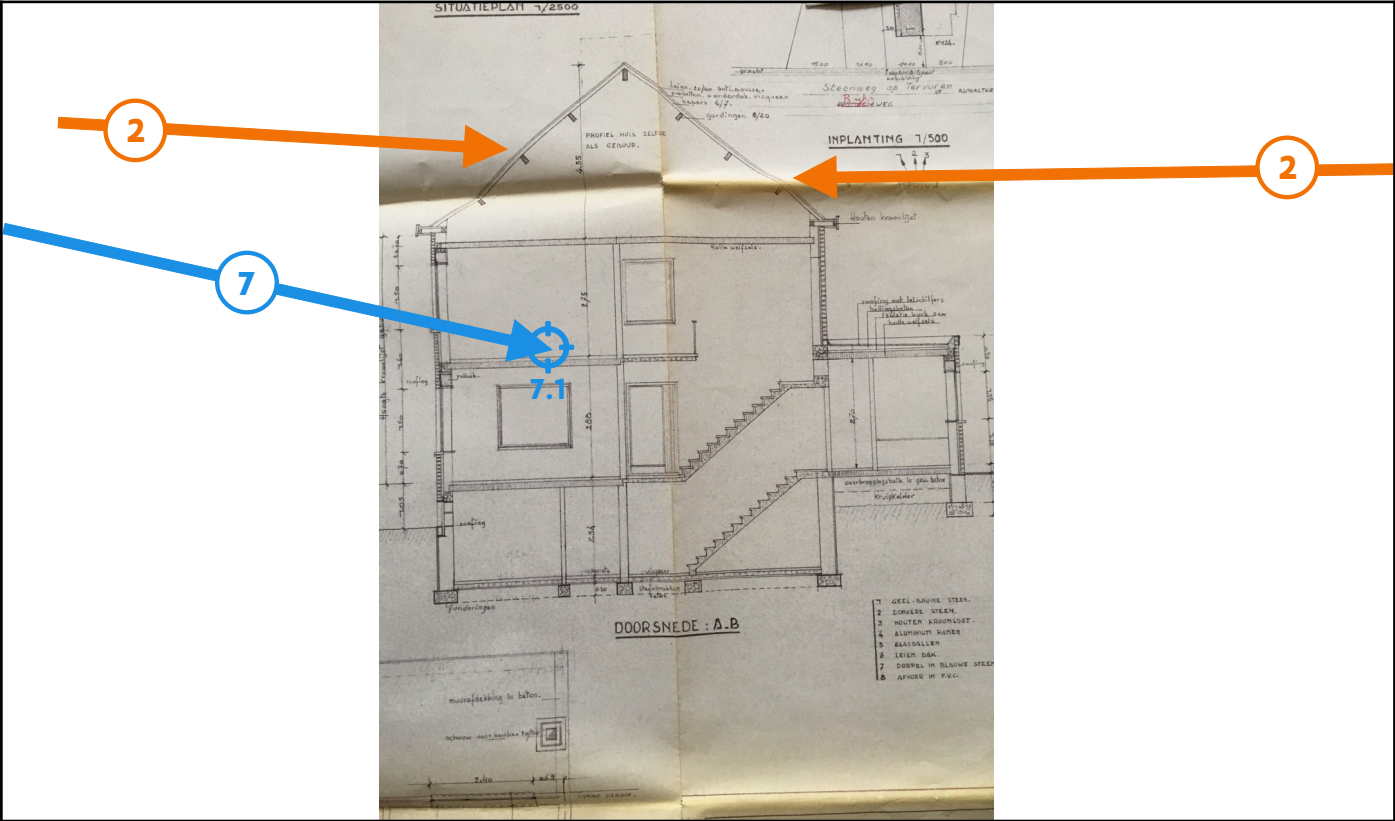
# Plan 1.1: Plan snede woning

| Beschrijving | Type | Actie |
|---|---|---|
| 2. Leien hoofddak | Asbestmateriaal | Verwijderen |

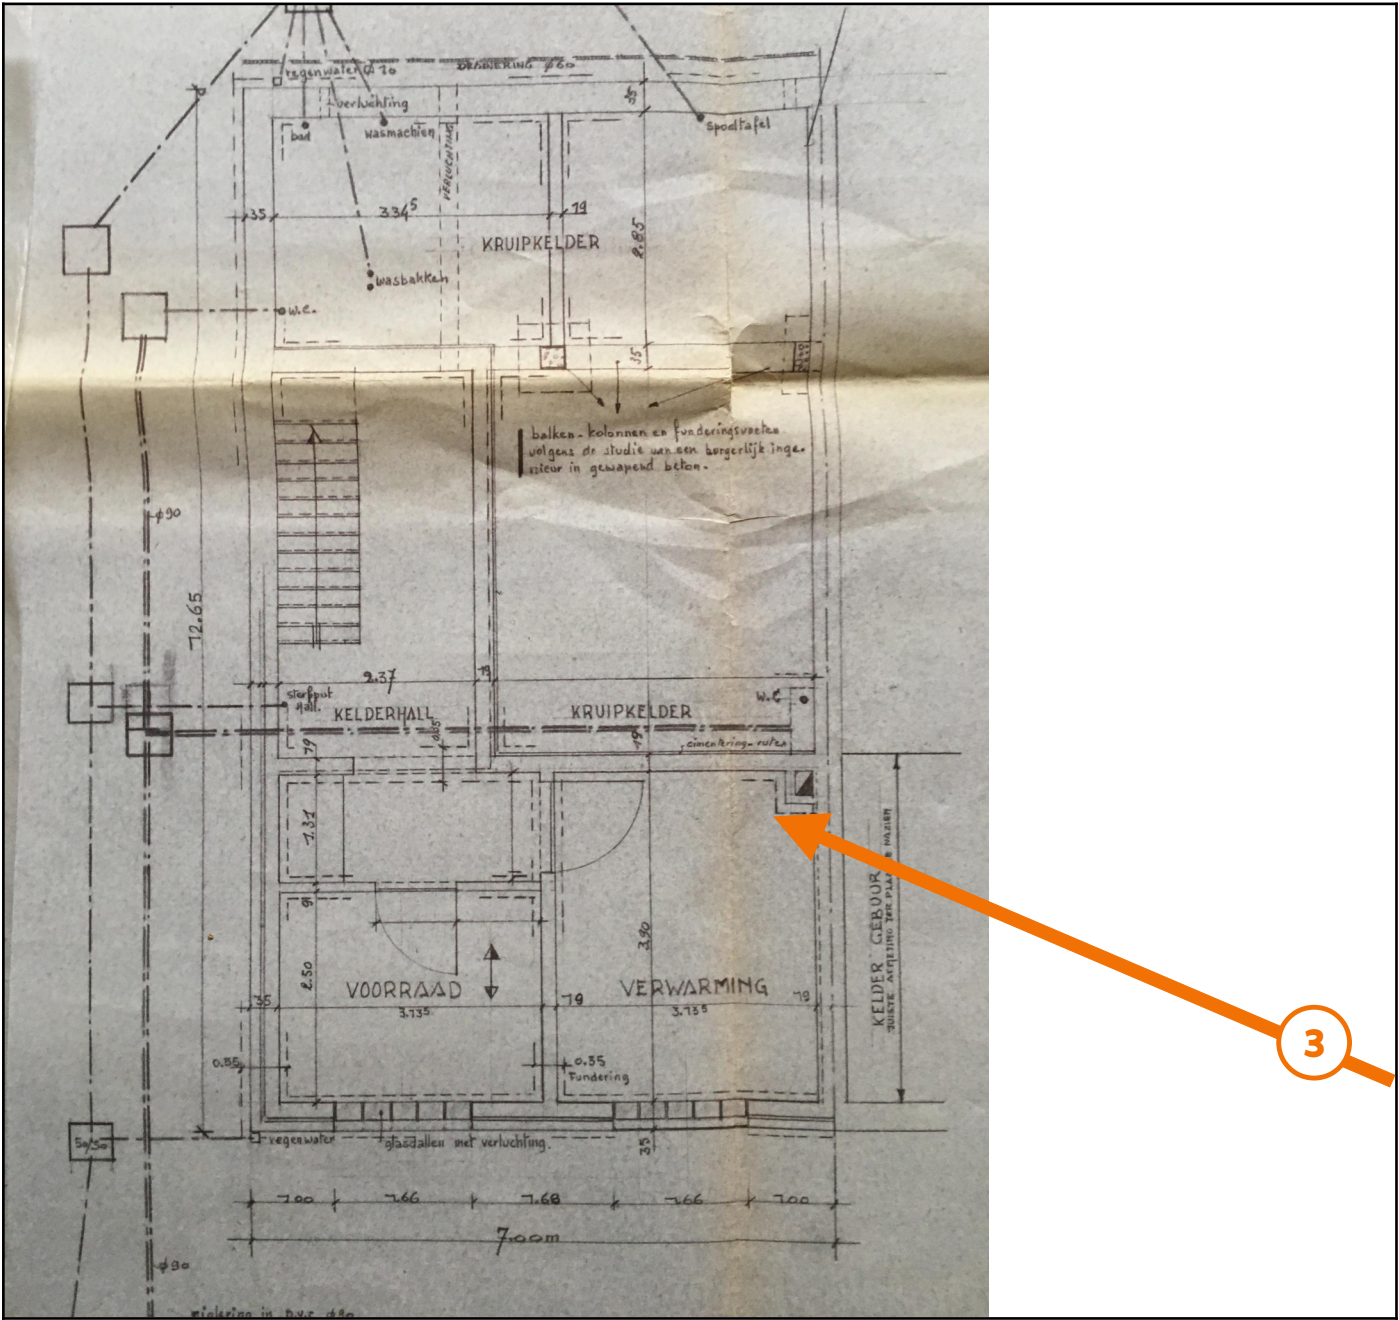
# Plan 1.3: Plan kelder

| Beschrijving | Type | Actie |
|---|---|---|
| 3. Verwarmingsketel | Asbestmateriaal | Verwijderen |

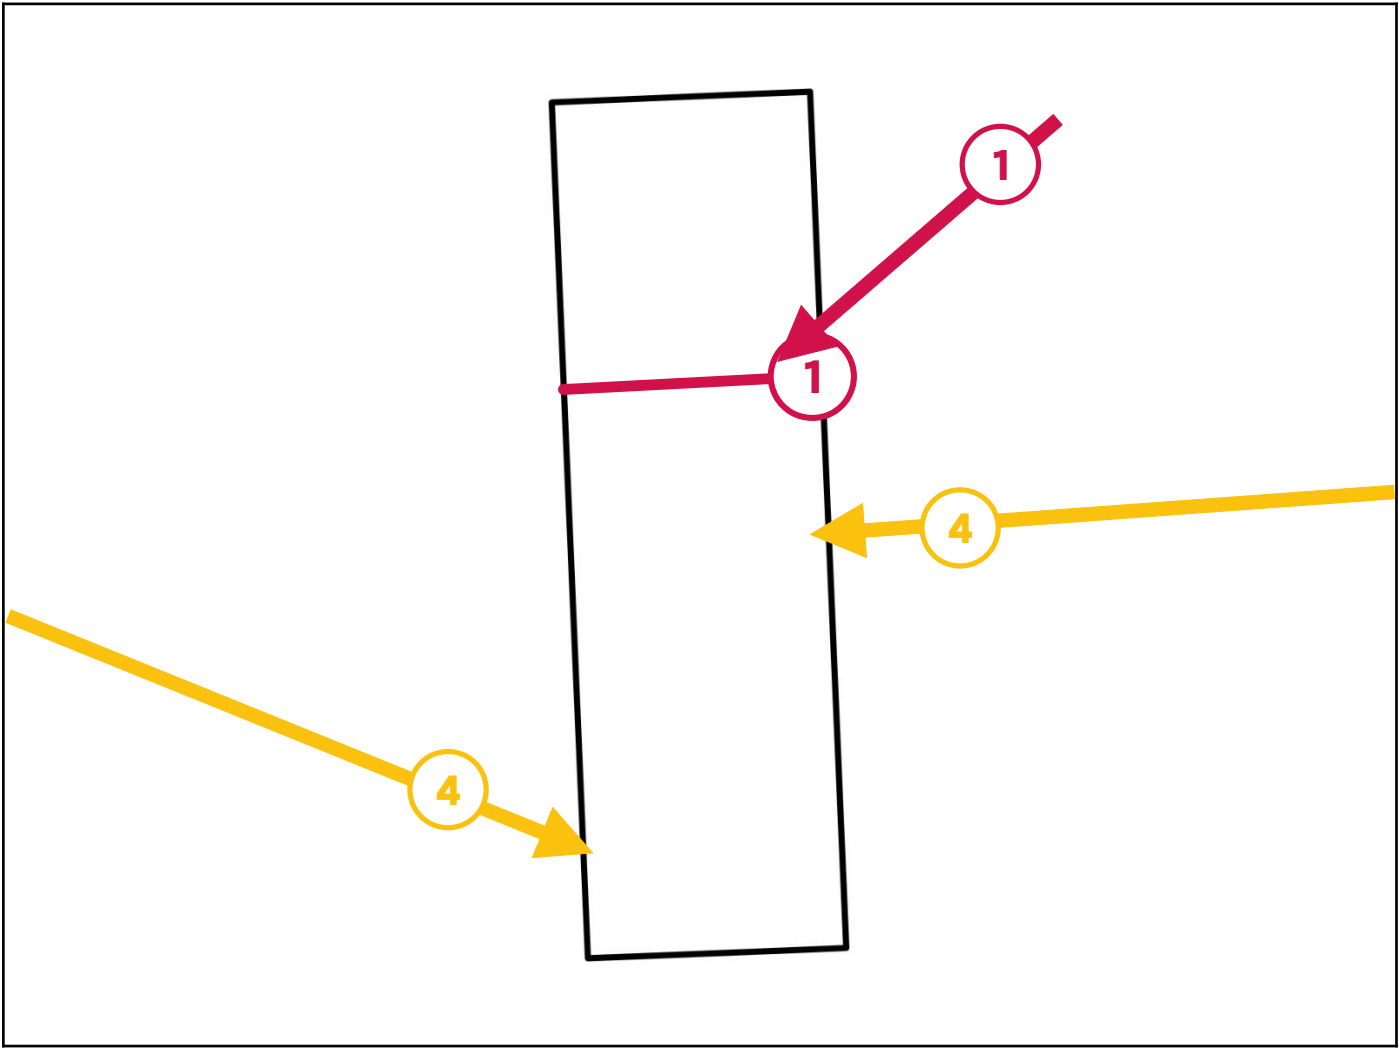
# Plan 2.1: Plan Garage

| Beschrijving | Type | Actie |
|---|---|---|
| 1. Reserveleien | Asbestmateriaal | Dringend verwijderen |

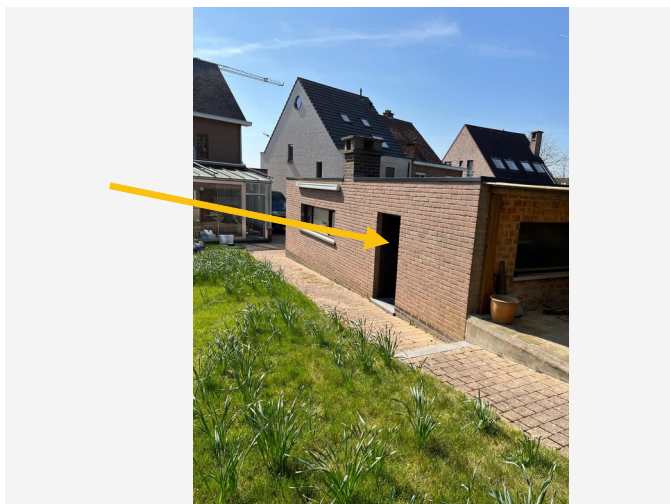
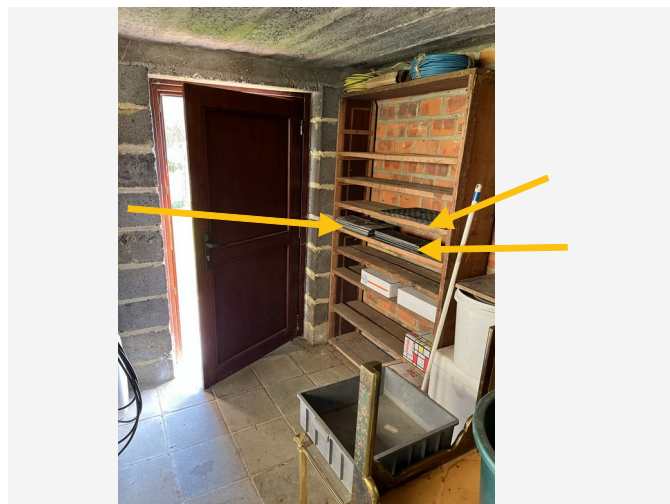
| Beschrijving | Reserveleien |
| Type afvalstof | Betreft stock-voorraad of gedemonteerde asbestmaterialen |
| Asbestmaterialen | <ul style="list-style-type: none"><li>Dak- en gevelbekleding - Lei, shingle</li></ul> |
| Hoeveelheid (gewicht - aantal) | <ul style="list-style-type: none"><li>0,50 kg - 30 stuks</li></ul> |
| Totaal gewicht | 15,00 kg |

**Dringend verwijderen**

- Verwijder het asbestafval.

- Eenvoudige handelingen: mag via doe-het-zelf of door werknemer(s) met opleidingsattest eenvoudige handelingen  
Hechtgebonden toepassing, mag via doe het zelf mits inachtnaamle geeignende veiligheidsmaatregelen.

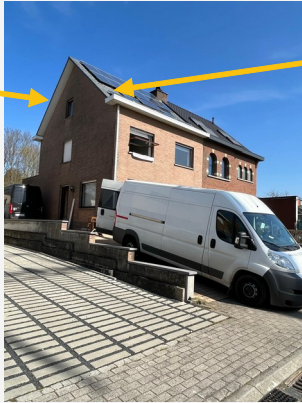
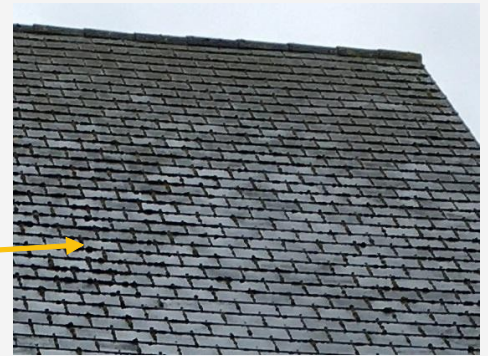
Het asbestmateriaal valt onder de mijlpaal van 2034.

| Eindbeoordeling materiaalrisico | Verhoogd materiaalrisico en/of verhoogde kans op vezelvrijgave |

| Asbestsoort (vezeltype) | Crocidoliet aanwezig |
| Toestand van het materiaal | Matig beschadigd, matig verweerd |

| Beschrijving | Leien hoofddak |
| Hoeveelheid (oppervlakte - aantal) | • 90,00 m <sup>2</sup> - 1 stuk |

Verwijderen

- Zorg voor een veilig beheer en verwijder dit asbestmateriaal wanneer het bij werken eenvoudig bereikbaar wordt. Controleer de toestand jaarlijks op wijzigingen.
- Hemelwater dat afspoelt van asbestcement daken of gevels kan asbestdeeltjes bevatten. Gebruik het enkel voor gesloten circuits (bv. spoelen toiletten). Reinig na het vervangen van het dak of de gevel de dakgoten en regenwaterput of -ton om asbesthoudend sediment of slib te verwijderen

- Eenvoudige handelingen: mag via doe-het-zelf of door werknemer(s) met opleidingsattest eenvoudige handelingen  
Hechtgebonden toepassing, mag eventueel nog via doe het zelf, mits inachtnaamte geeigende veiligheidsmaatregelen, of via erkende dakwerker

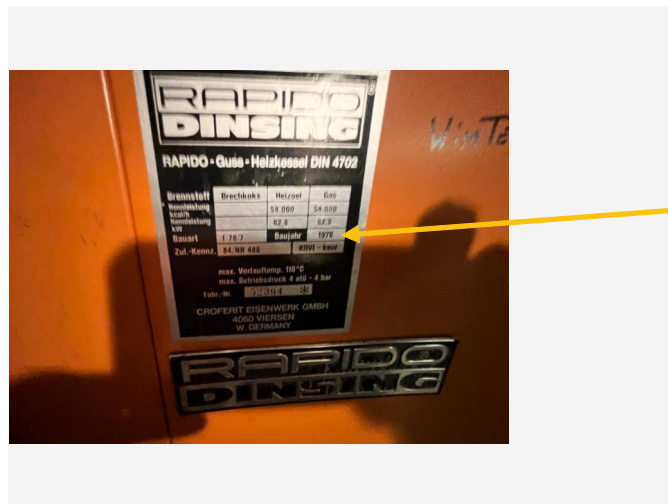
| Eindbeoordeling materiaalrisico | Laag materiaalrisico en/of verlaagde kans op vezelvrijgave |

| Asbestsoort (vezeltype) | Crocidoliet aanwezig |
| Toestand van het materiaal | Licht beschadigd, licht verweerd. Intact materiaal type Pical – asbestboard of categorie III 'gebondenheid' |

| Beschrijving | Verwarmingsketel |
| Asbestmateriaal | Pakking, dichting |

Verwijderen

- Zorg voor een veilig beheer. Vermijd het beschadigen van het asbestmateriaal. Controleer de toestand jaarlijks op wijzigingen.

- Eenvoudige handelingen: mag via doe-het-zelf of door werknemer(s) met opleidingsattest eenvoudige handelingen  
 Let Op bij het vervangen van de ketel met bwjr 1976, veel pakkingen en afsichtingen kunen asbesthoudend zijn

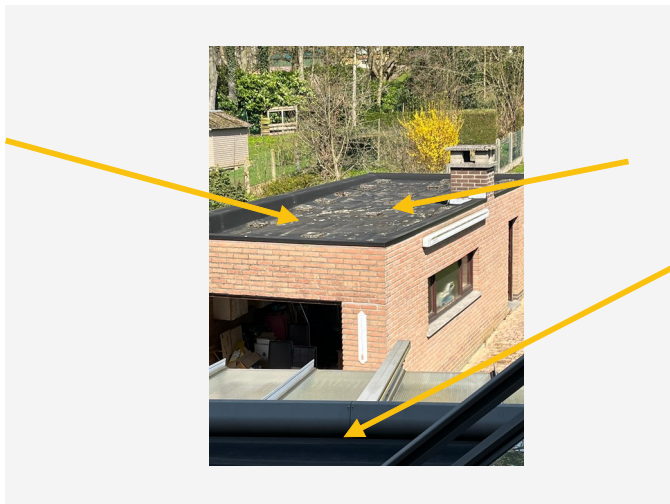
**Bouwjaar:** 2009

*Constructies gebouwd vanaf 2001 moeten niet onderzocht worden*

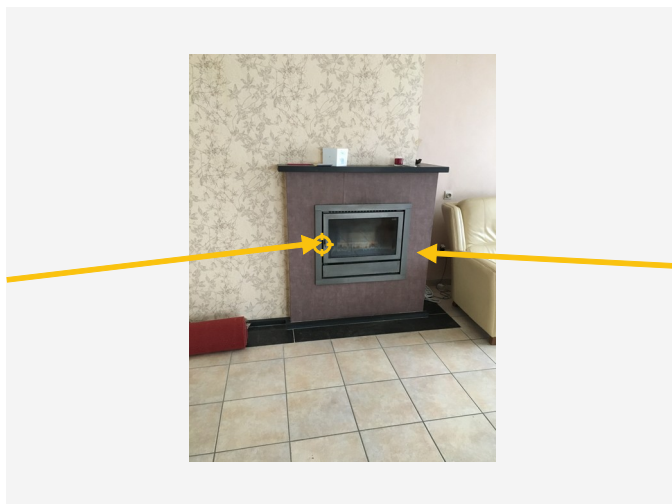
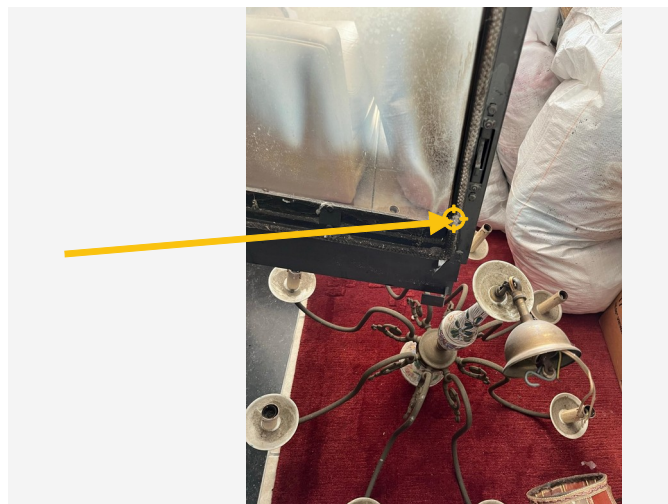
## Fiche 5: Isolatiekoord Houtkachel

Geen asbest

| # | Type | Referentie | Resultaat |
|---|---|---|---|
| 5.1 | Puntmonster | 20221216-74_002 | Geen asbest |

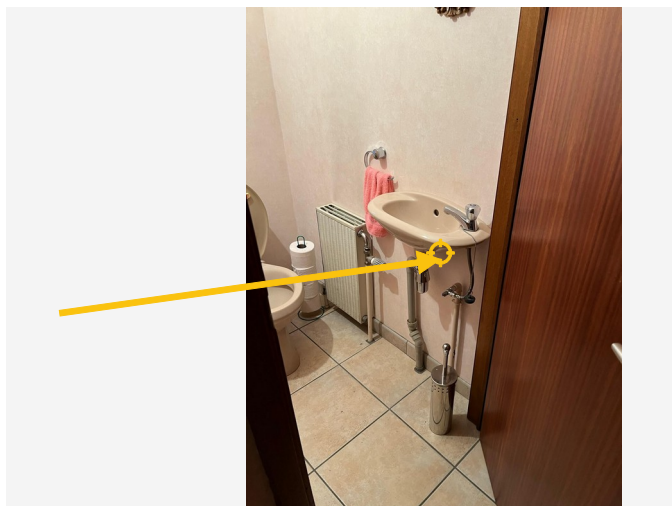
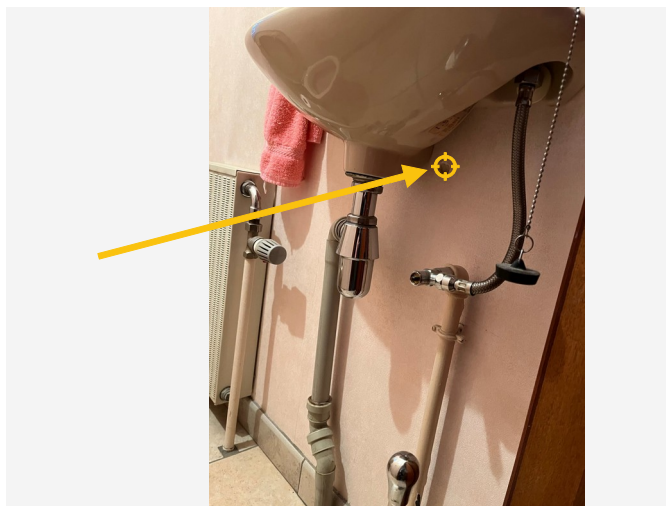
## Fiche 6: Pleisterwerk

Geen asbest

| # | Type | Referentie | Resultaat |
|---|---|---|---|
| 6.1 | Mengmonster | 20221216-74_001 | Geen asbest |

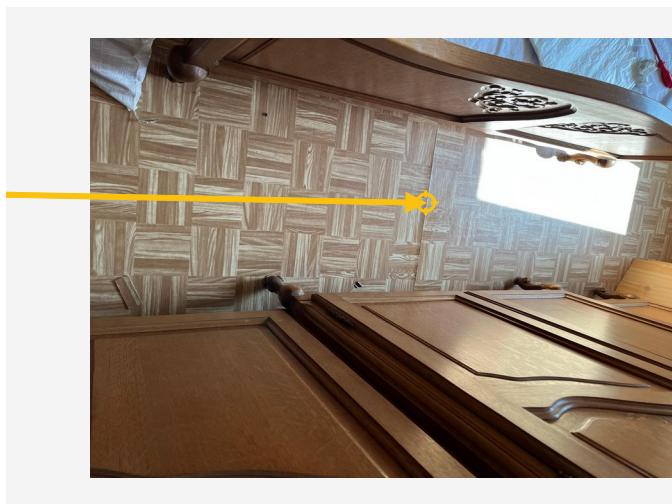
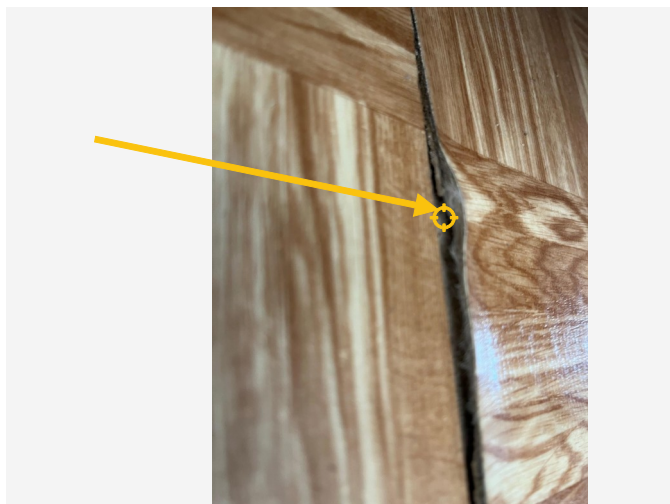
## Fiche 7: vinyl 1e verdieping

Geen asbest

| # | Type | Referentie | Resultaat |
|---|---|---|---|
| 7.1 | Puntmonster | 20221216-74_003 | Geen asbest |
