# Asbestinventarisatetest

Geldenaaksebaan 220, 3001 Leuven

Attestnummer : 20240702-000614.000

Uitgegeven op : 02.07.2024

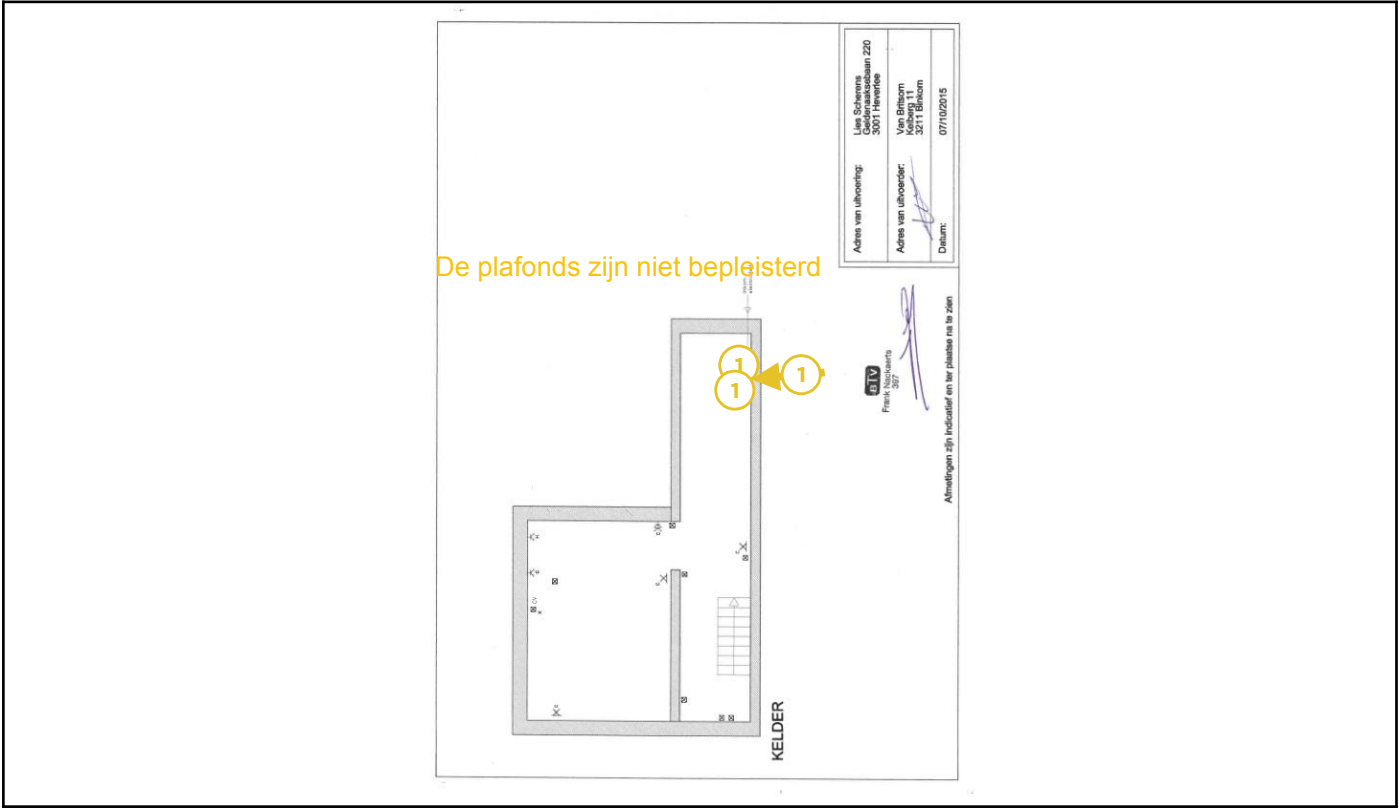
# Plan 1.2: Plan kelder

| Beschrijving | Type | Actie |
|---|---|---|
| 1. Bakeliet elektriciteitsdoos netbeheerder | Asbestmateriaal | Zorgvuldig beheren |
| 2. Plafond | Advies | - |

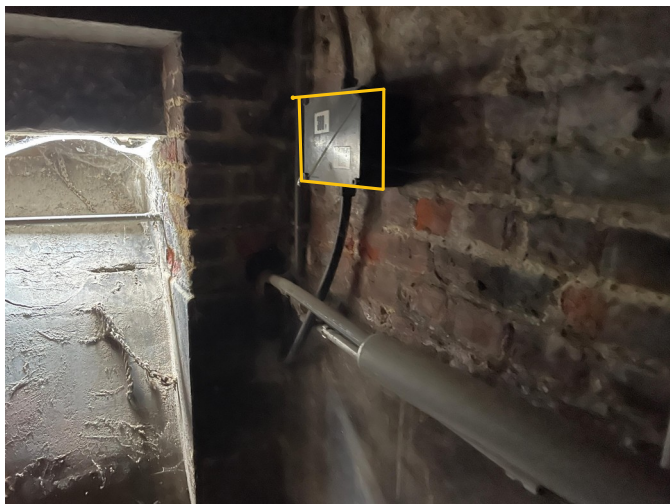
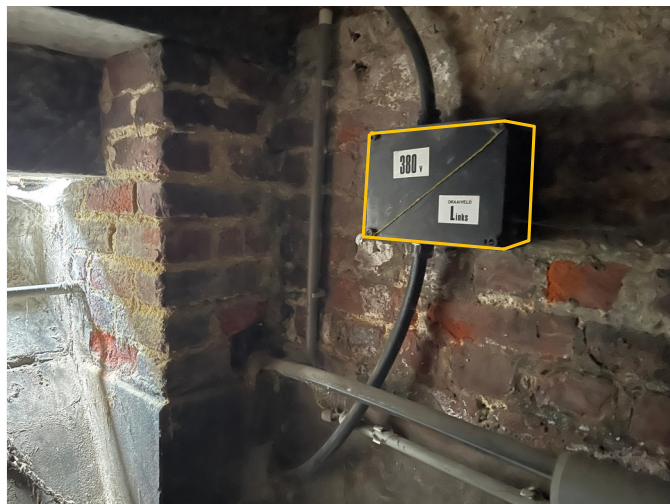
## Conclusie

Het asbestmateriaal valt onder de mijlpaal van 2040.

Zorgvuldig beheren

| Eindbeoordeling materiaalrisico | Laag materiaalrisico en/of verlaagde kans op vezelvrijgave |

| Gebondenheid | Categorie 1: hechtgebonden in oorsprong |
| Asbestsoort (vezeltype) | Alleen chrysotiel |
| Asbestconcentratie | Laag (< 50%) |
| Toestand van het materiaal | Onbeschadigd, niet verweerd |

| Beschrijving | Bakeliet elektriciteitsdoos netbeheerder |
| Asbestmateriaal | Plaat, paneel, tablet - Type Bakeliet |

- Zorg voor een veilig beheer. Vermijd het beschadigen van het asbestmateriaal. Controleer de toestand jaarlijks op wijzigingen.

- Eenvoudige handelingen: mag via doe-het-zelf of door werknemer(s) met opleidingsattest eenvoudige handelingen  
Dit dient verwijderd te worden door de netbeheerder.

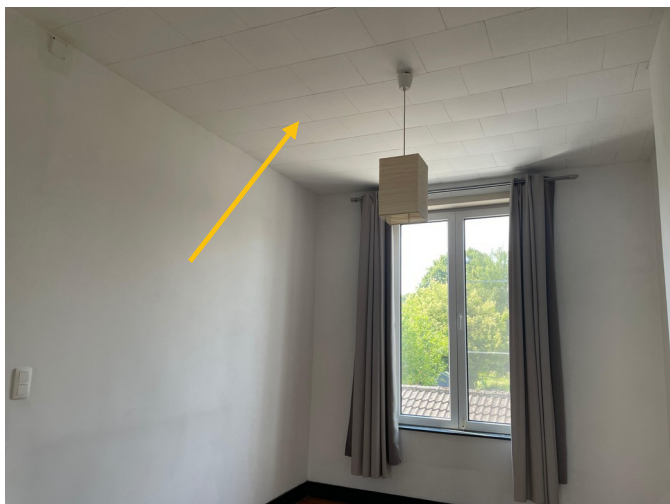
Vrije foto

Alle plafonds zijn valse plafonds.

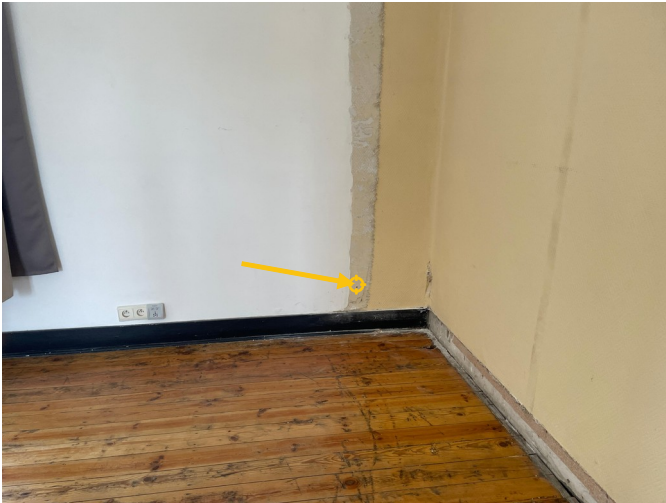
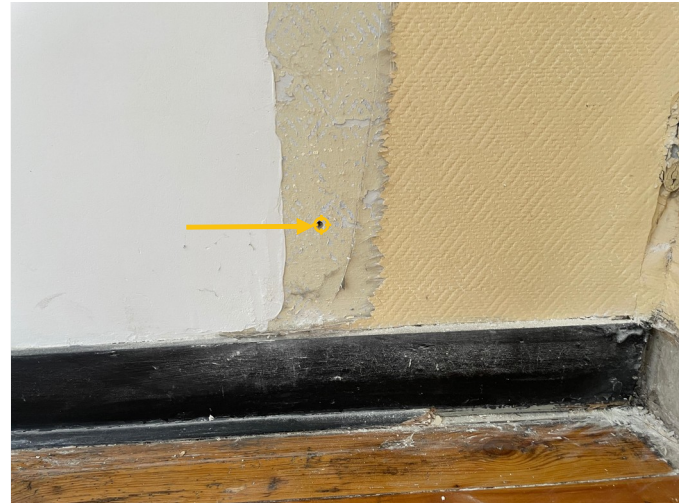
## Fiche 4: Wandpleister

### Conclusie

Geen asbest

| # | Type | Referentie | Resultaat |
|---|---|---|---|
| 4.1 | Mengmonster | MM001 | Geen asbest |

| Beschrijving | Wandpleister |

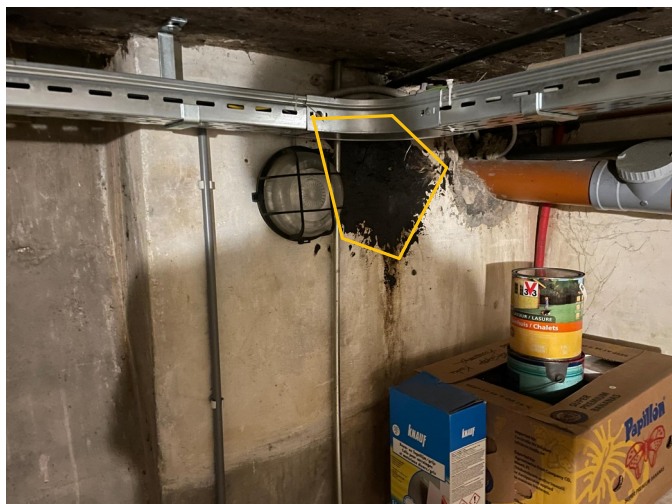
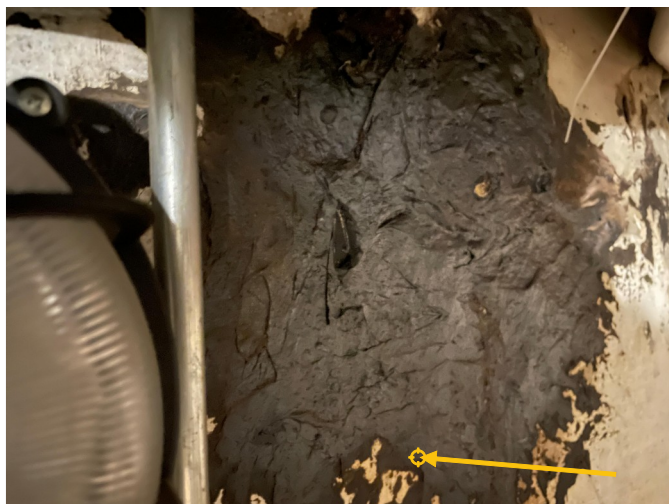
## Fiche 5: Bitumen kelder doorvoer leiding

### Conclusie

Geen asbest

| # | Type | Referentie | Resultaat |
|---|---|---|---|
| 5.1 | Puntmonster | MM002 | Geen asbest |

| Beschrijving | Bitumen kelder doorvoer leiding |
