# Asbestinventarisatetest

Drogenbergstraat 9, 3320 Hoegaarden

Attestnummer : 20250304-000048.000

Uitgegeven op : 04.03.2025

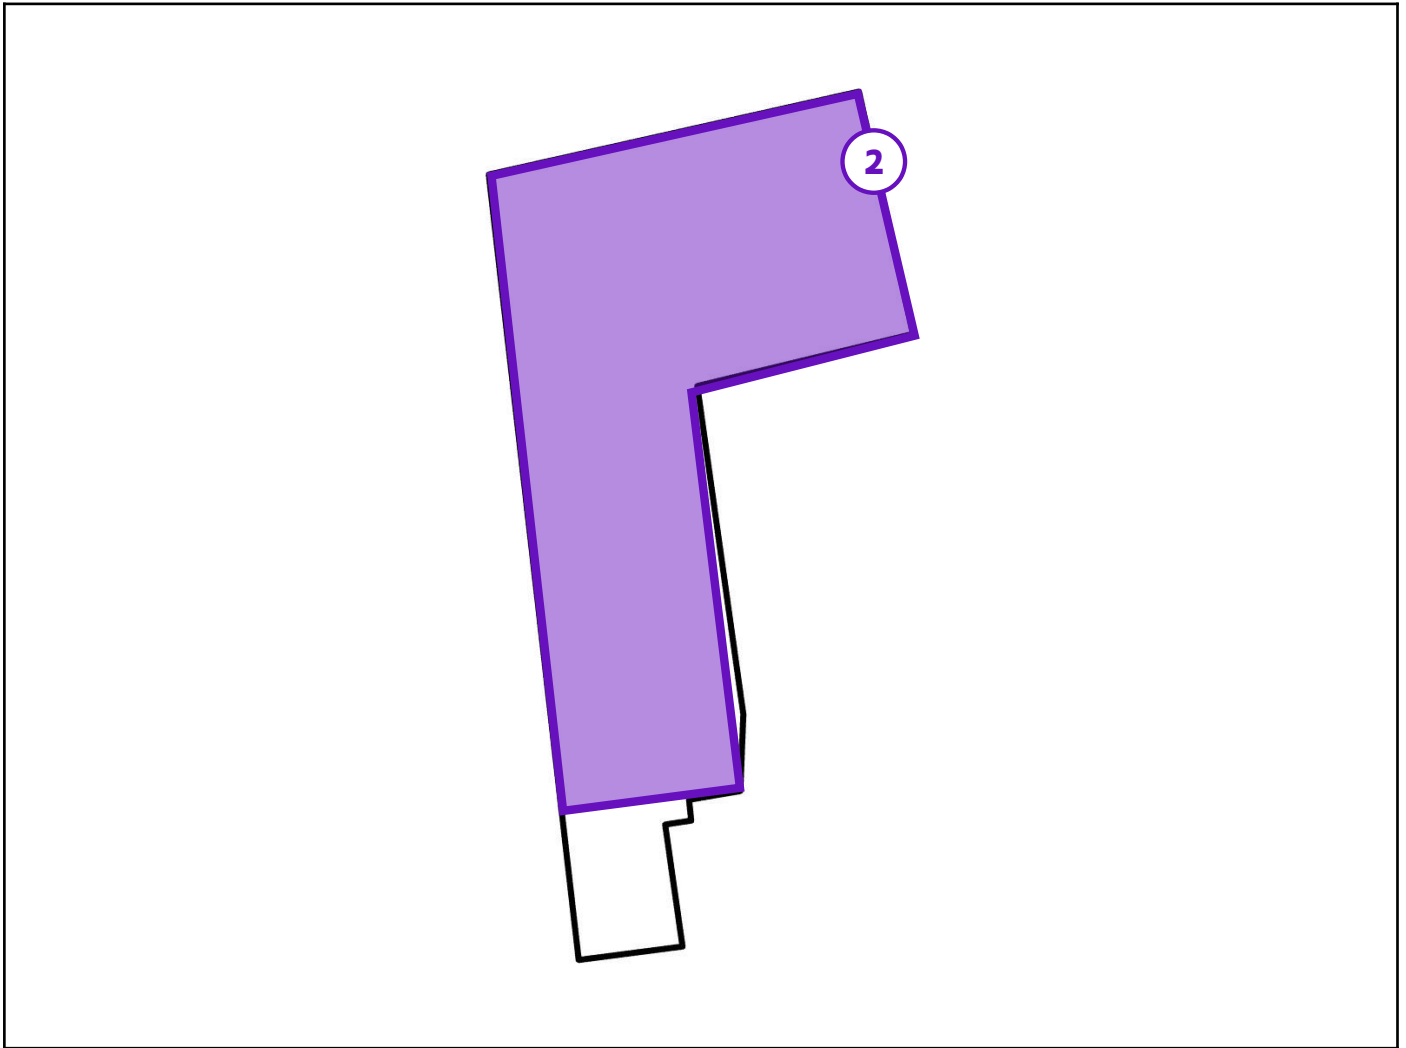
## Plan 1.1: Hoofdgebouw buitenschil

| Beschrijving | Type | Actie |
|---|---|---|
| 2. Onderdak van de woning is uit doek | Advies | - |

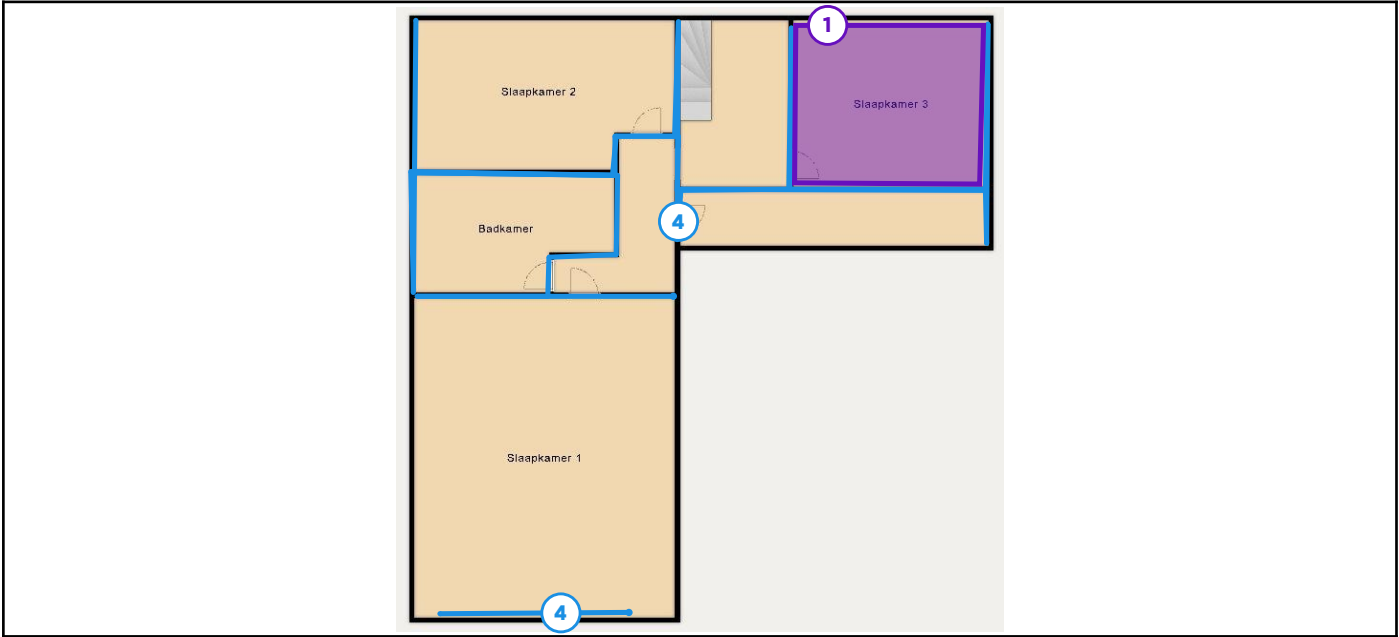
# Plan 1.2: Verdiep

| Beschrijving | Type | Actie |
|---|---|---|
| 1. Vloerzeil ( niet asbestverdacht) | Advies | - |
| 4. Pleisterwerk binnenmuren | Geen asbest | - |

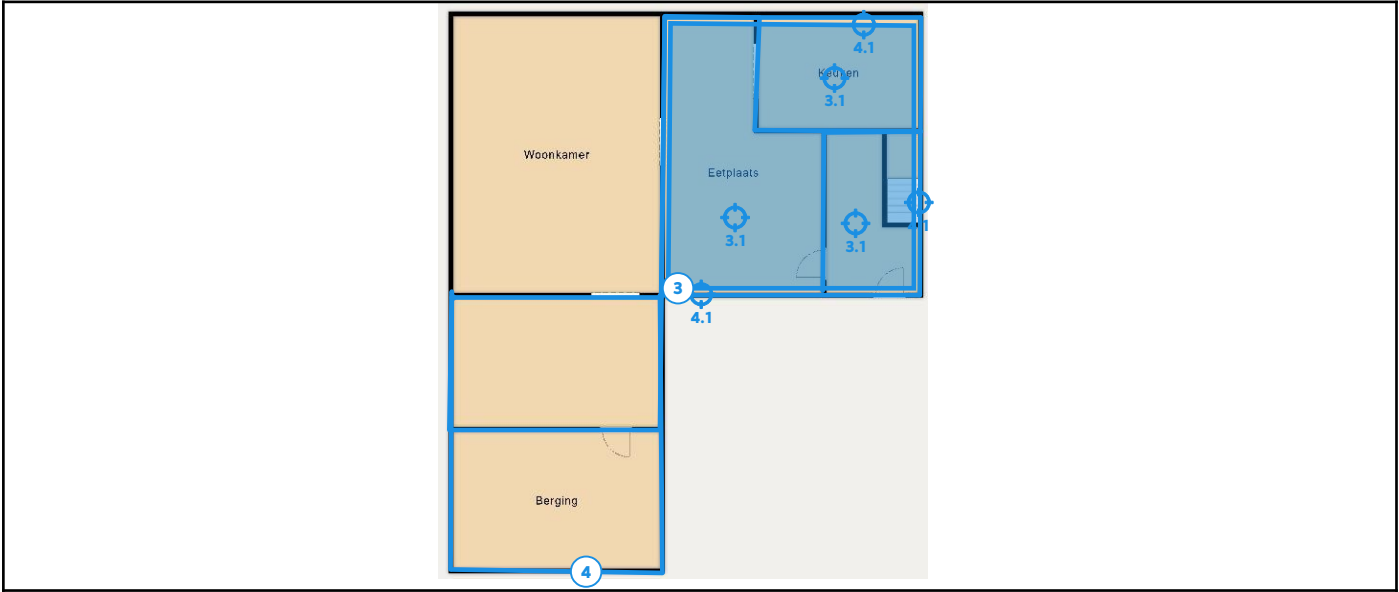
# Plan 1.3: Gelijkvloers

| Beschrijving | Type | Actie |
|---|---|---|
| 3. Pleisterwerk plafond | Geen asbest | - |
| 3.1 Code: MM2 | Mengmonster | - |
| 4. Pleisterwerk binnenmuren | Geen asbest | - |
| 4.1 Code: MM1 | Mengmonster | - |

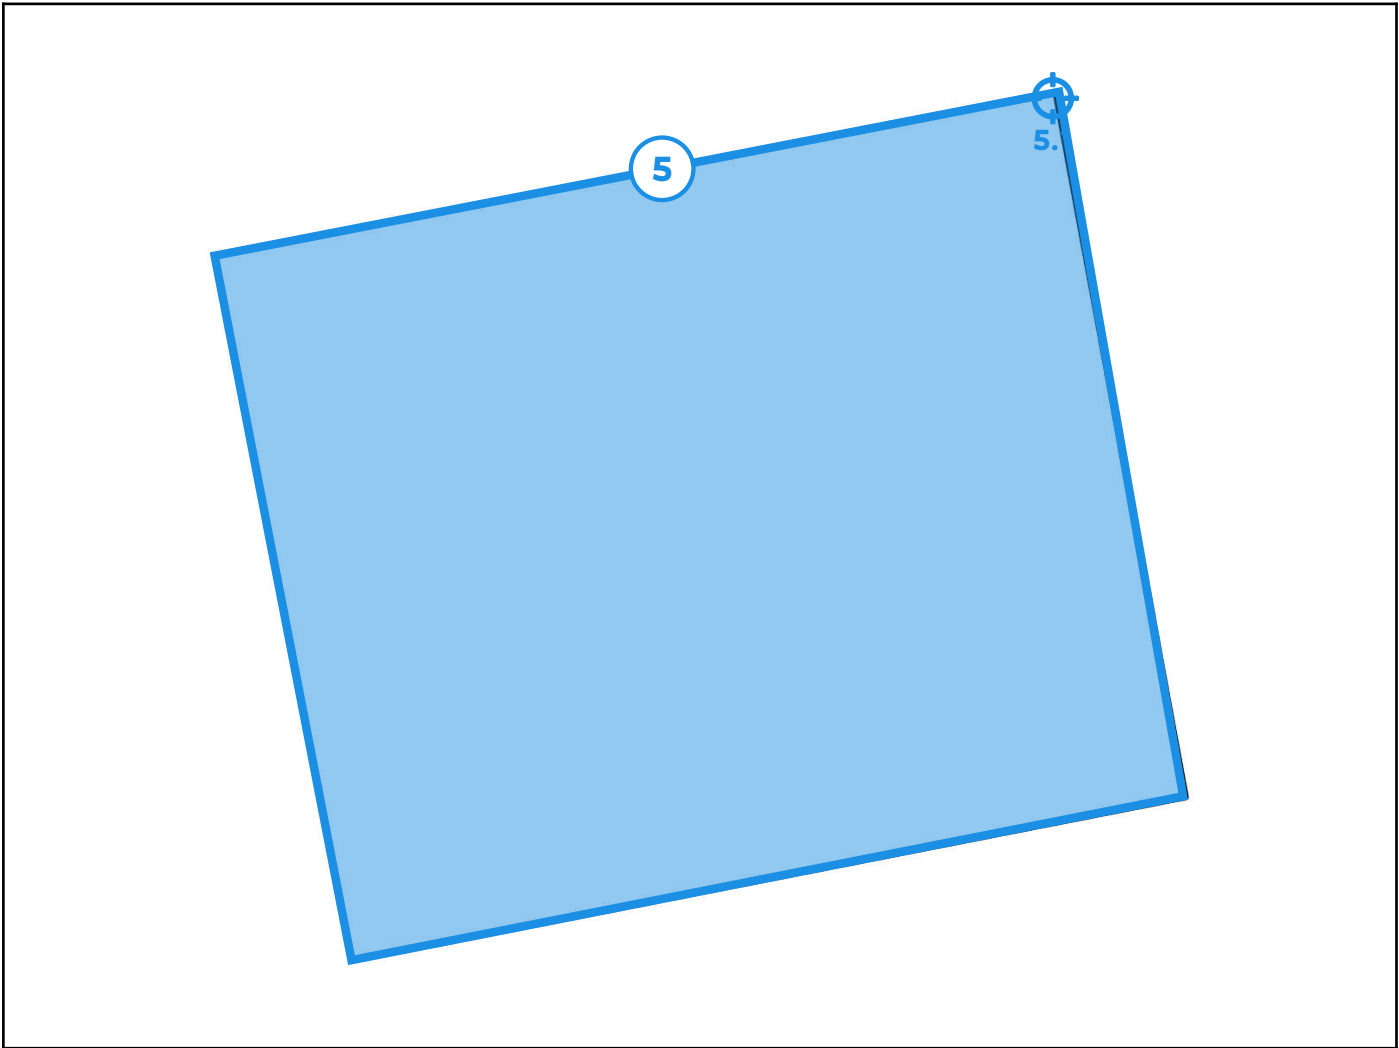
## Plan 2.1: Tuinberging plan

| Beschrijving | Type | Actie |
|---|---|---|
| 5. Roofing plat dak | Geen asbest | - |
| 5.1 Code: P1 | Puntmonster | - |

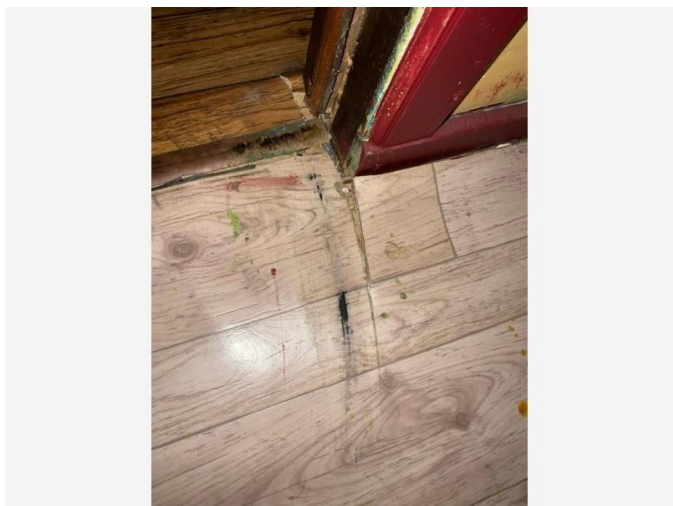
Tijdens de inspectie van het vloerzeil heb ik, op basis van mijn ervaring, kunnen vaststellen dat het vloerzeil niet asbesthoudend of asbestverdacht is. (Zacht plooibaar onderzeil)

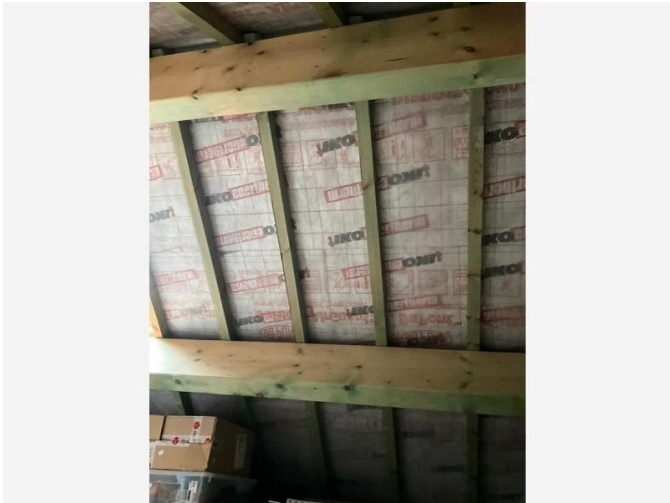
Tijdens het onderzoek en de controle van het onderdak hebben we vastgesteld dat het uit een niet-asbestverdacht doek/zeil bestaat.

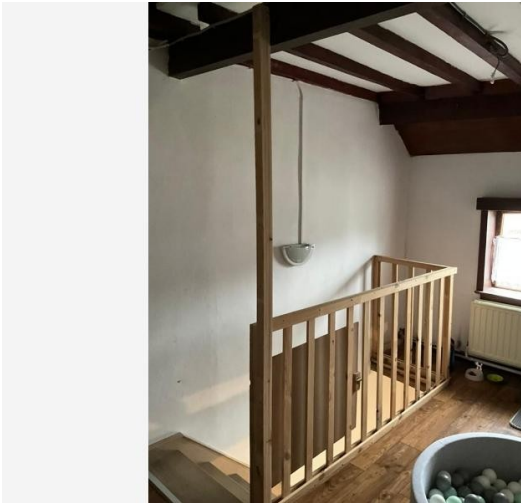
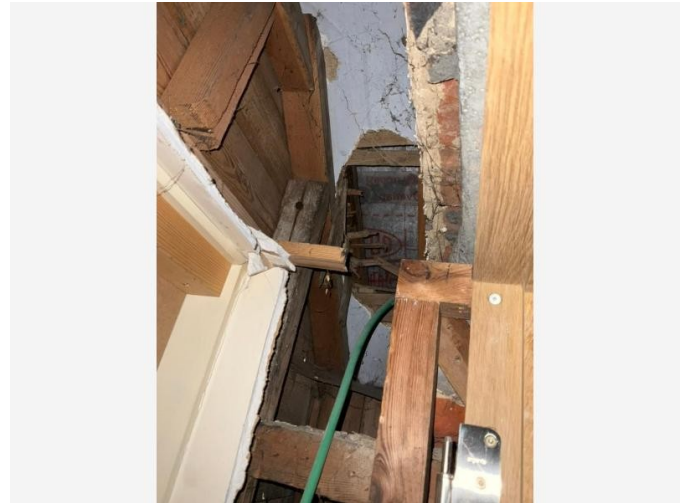
## Fiche 3: Pleisterwerk plafond

### Conclusie

Geen asbest

| # | Type | Referentie | Resultaat |
|---|---|---|---|
| 3.1 | Mengmonster | MM2 | Geen asbest |

| Opmerking | <p>Volgens het inspectieprotocol is een monstername van het pleisterwerk verplicht om dit te identificeren als niet-asbesthoudend.</p> <p>De vermelde oppervlaktes en volumes zijn een beredeneerde estimatie. In de kelder (met technische installatie) is geen pleisterwerk aanwezig. De zolder is afgewerkt met een verlaagd plafond van gyproc. In de achterbouw en woonkamer is er geen pleisterwerk aanwezig.</p> |

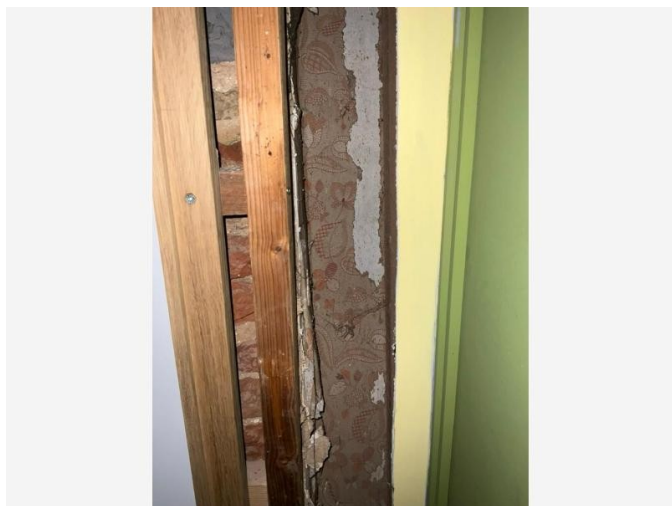
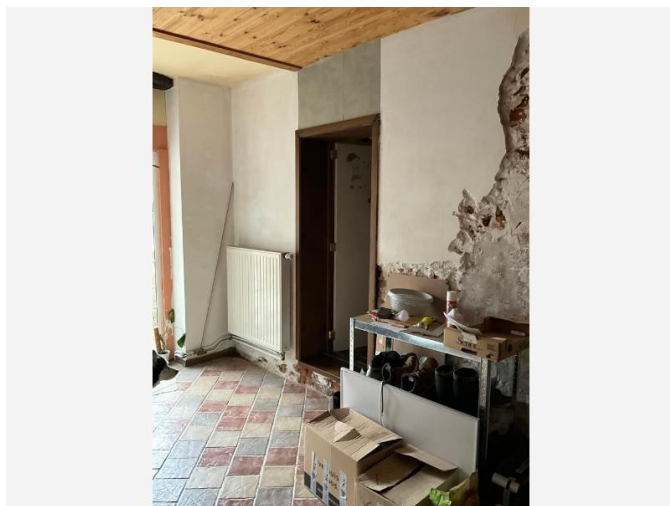
## Fiche 4: Pleisterwerk binnenmuren

### Conclusie

Geen asbest

| # | Type | Referentie | Resultaat |
|---|---|---|---|
| 4.1 | Mengmonster | MM1 | Geen asbest |

| Opmerking | <p>Volgens het inspectieprotocol is een monstername van het pleisterwerk verplicht om dit te identificeren als niet-asbesthoudend.</p> <p>De vermelde oppervlaktes en volumes zijn een beredeneerde estimatie. In de kelder (met technische installatie) is er geen pleisterwerk aanwezig.</p> |

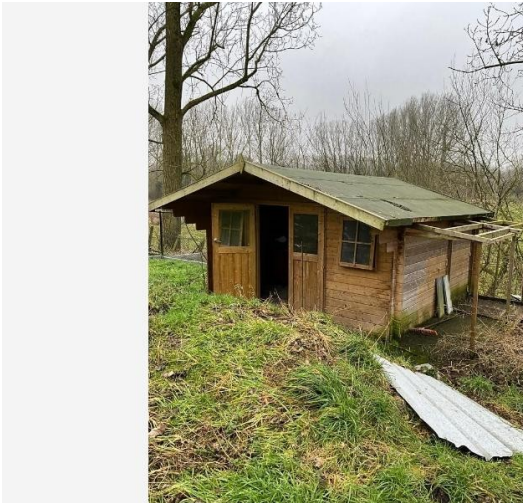
## Fiche 5: Roofing plat dak

### Conclusie

Geen asbest

| # | Type | Referentie | Resultaat |
|---|---|---|---|
| 5.1 | Puntmonster | P1 | Geen asbest |

| Opmerking | Deze oppervlakte, volumes en gewichten zijn niet gemeten, maar geschat op basis van een benadering van de aanwezige roofing (de opgegeven hoeveelheden mogen niet gebruikt worden als maatstaf voor heffingen). Om gevolgschade en lekkages te voorkomen en niet destructief te werk te gaan, is alleen de toplaag bemonsterd. We kunnen geen uitspraak doen over de onderliggende lagen. Bij renovatie of sloop dient er een destructief onderzoek uitgevoerd te worden van de roofing. |
