# Asbestinventarisatetest

Hertogstraat 151/0203, 3001 Leuven

Attestnummer : **20240424-000530.000**

Uitgegeven op : **24.04.2024**

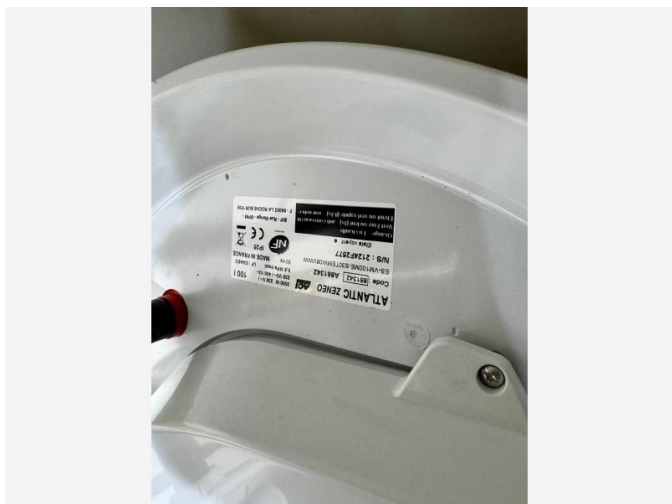
De boiler is van (1998). De boiler bevat mogelijk asbesthoudende isolatie en/of pakkingen. Vermijd beschadigingen en verwijder de boiler in z'n geheel wanneer defect.

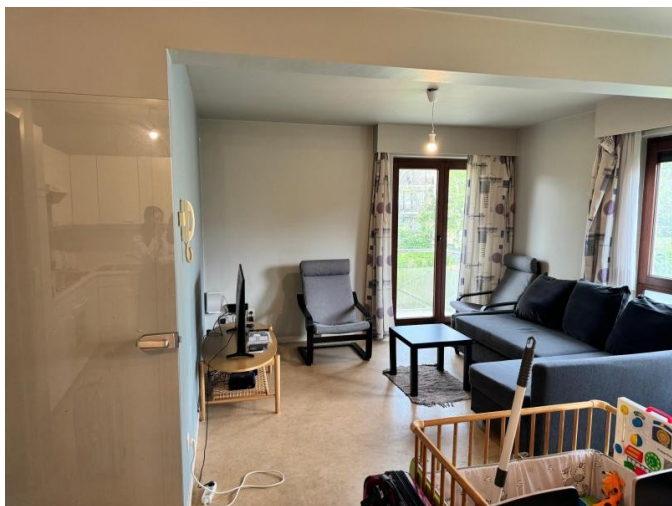
Deze venylzeil is niet asbestverdacht. Geen viltlaag aanwezig. Onderlaag had een jute geweven onderlaag.

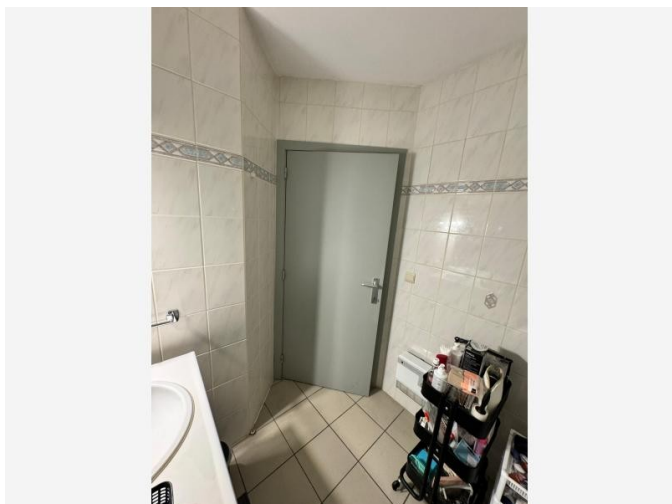
wandtegels intact (niet asbestverdacht) deskundige kan geen uitspraak doen over de lijm onderliggend.

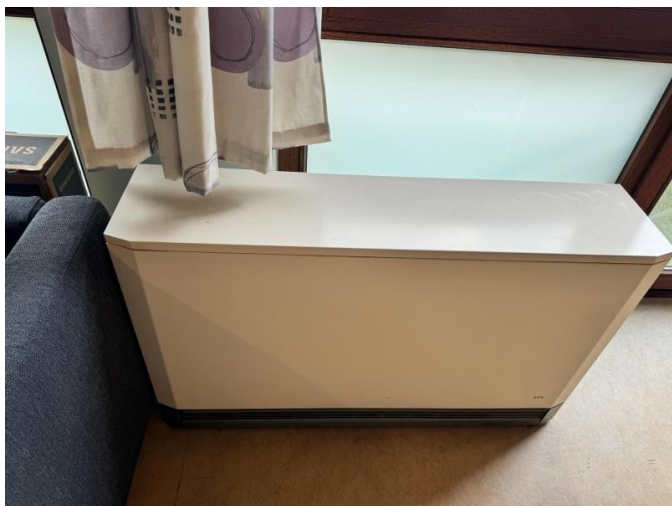
Mogelijks bevat deze radiator een asbestpakking maar evengoed niet. Deze radiator is veilig in gebruik. Maar let wel op bij het demonteren van deze toepassing en laat bijkomend onderzoek uitvoeren.

De fabricant kon het type niet bevestigen zonder productsticker. Deze was niet meer aanwezig. Bouwjaar 1999

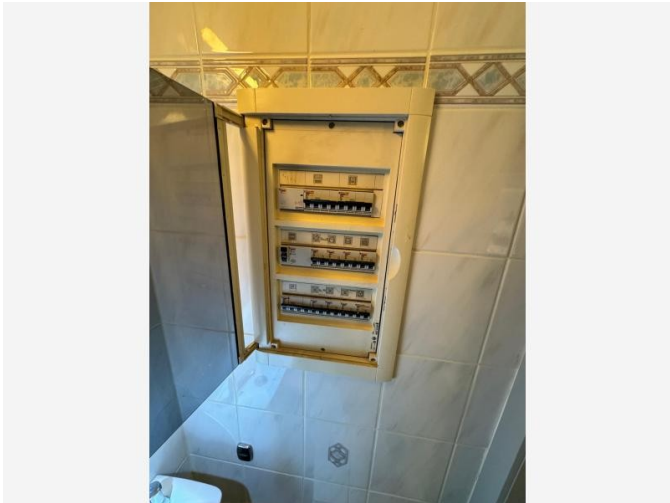
Zekeringskast is uit PVC. Dit bevat geen asbest.

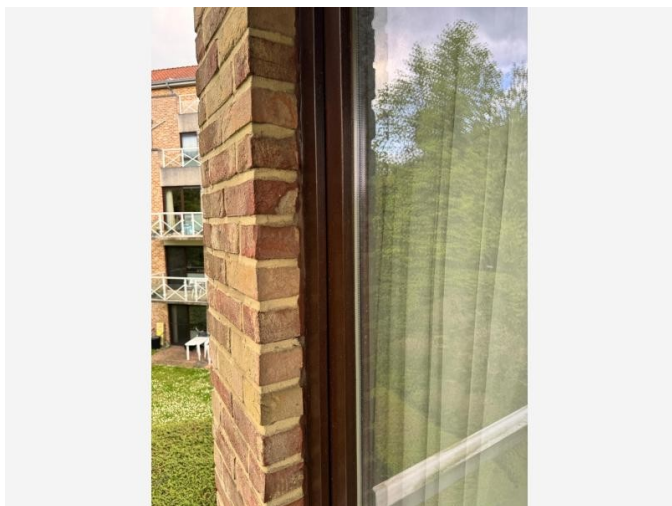
De ramen zijn van het bouwjaar 1999. De kit is soepel (Siliconen). Siliconen bevatten geen asbesthoudende toepassing.

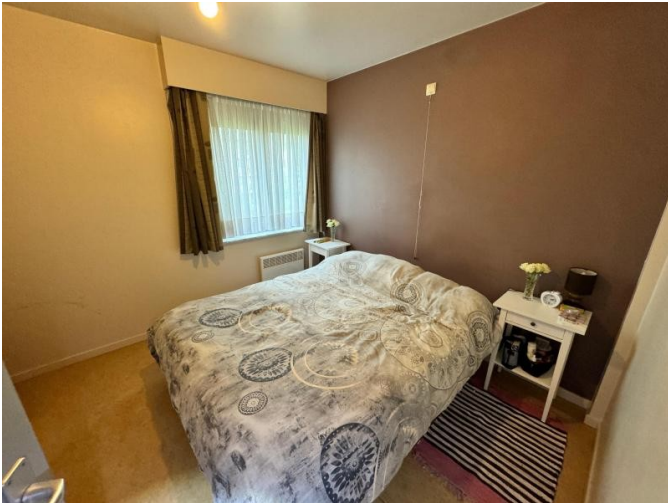
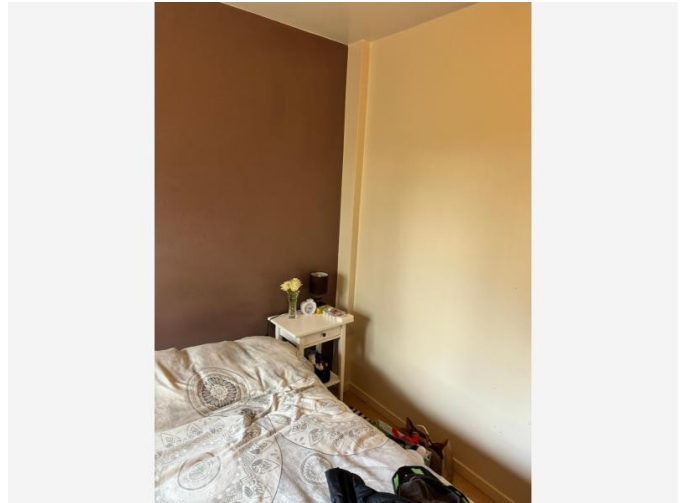
## Fiche 8: Pleister wanden

Geen asbest

| <b>Opmerking</b> | De staalresultaten van appartement 02.04, 02.05 & 02.01 van het pleister aan de wanden was negatief. Er is geen asbest aangetroffen. De appartementen liggen naast elkaar en zijn opgetrokken door dezelfde bouwfirma (Eckelmans). Resultaten zijn toegevoegd in bijlage. |

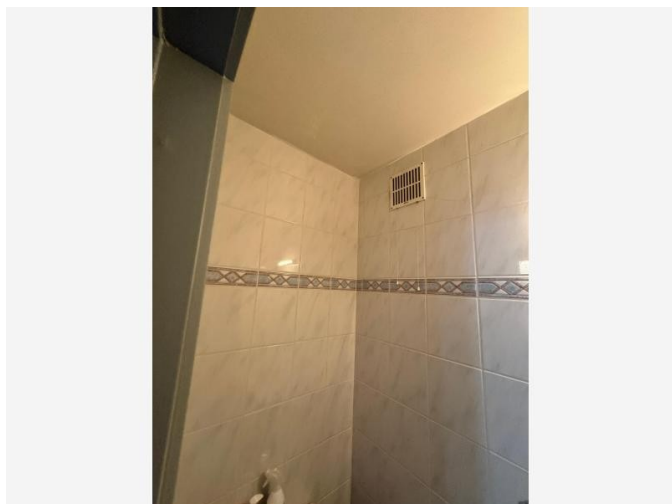
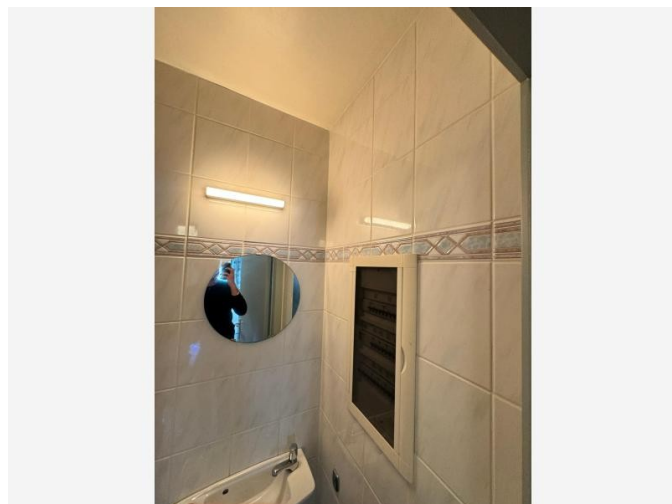
Geen asbest

| <b>Opmerking</b> | De staalresultaten van appartement 02.04, 02.05 & 02.01 van het pleister aan het plafond was negatief. Er is geen asbest aangetroffen. De appartementen liggen naast elkaar en zijn opgetrokken door dezelfde bouwfirma (Eckelmans). Resultaten zijn toegevoegd in bijlage. |
