Asbestinventarisatetest

Celestijnenlaan 63/0608, 3001 Leuven

Attestnummer : 20250909-000230.000

Uitgegeven op : 09.09.2025

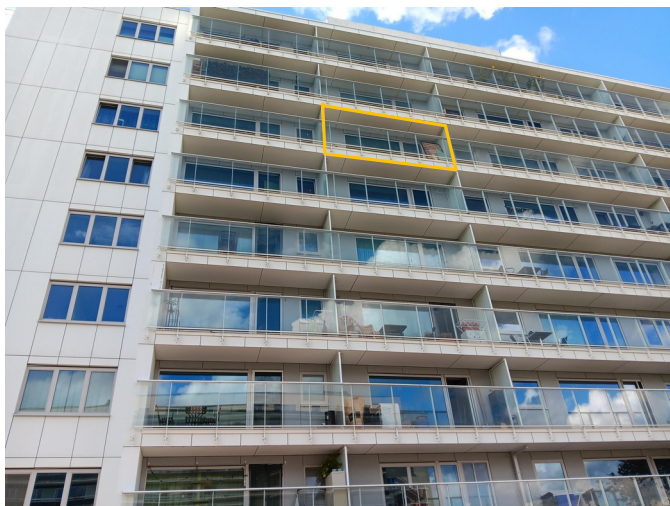
Vrije foto

Het terras, balkon, buitenschrijnwerk en de buitenschil werden volledig gerenoveerd in 2018 en voldoen aan de Vlaamse Norm 2050.

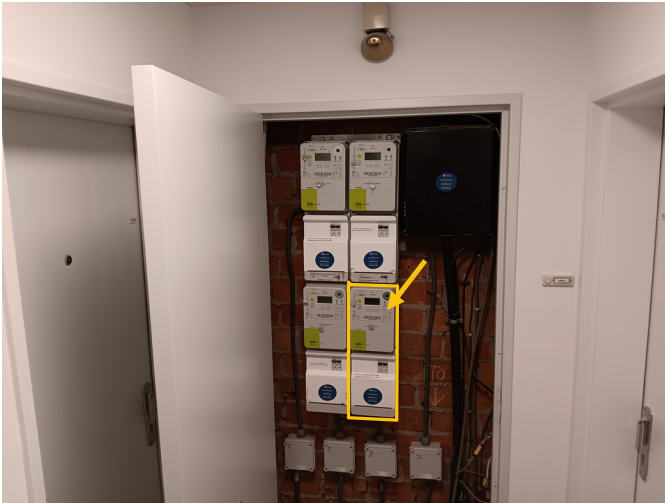
Vrije foto

De elektriciteitsmeter in de berging op de gang werd reeds door Fluvius vernieuwd.
Voorts werd de volledige studio gestript en van alle oude elektrische toepassingen ontdaan.

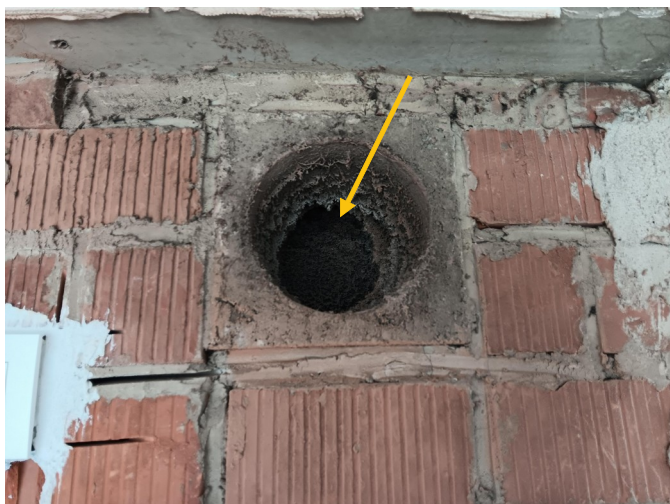
Vrije foto

Binnen het inspectiegebied werden er geen verdachte materialen waargenomen in de schachten of ventilatiekokers.

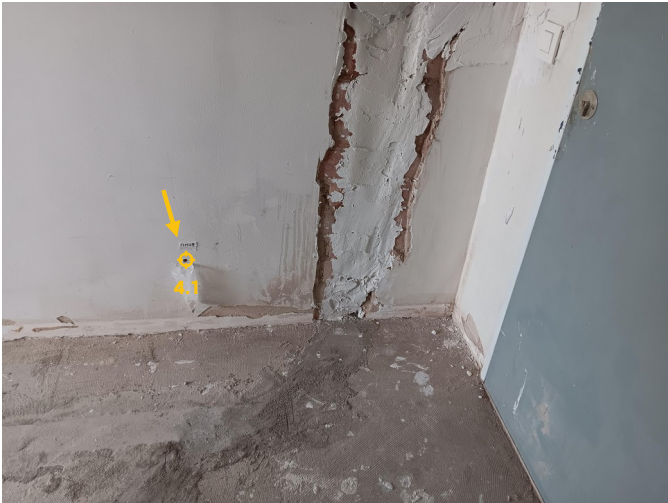
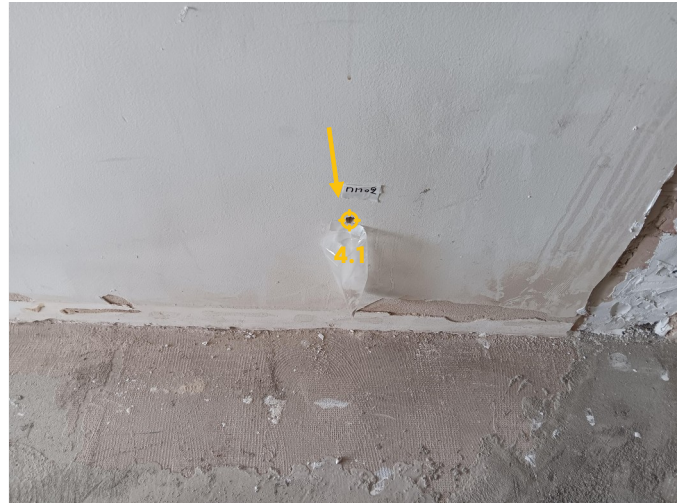
Fiche 4: Pleisterwerk wanden

Conclusie

Geen asbest

#	Type	Referentie	Resultaat
4.1	Mengmonster	MM02	Geen asbest

Beschrijving	Pleisterwerk wanden
Omgeving	Binnen
Primaire drager	Binnenwand
Bindmiddel van materiaal	Gips - kalk
Gebondenheid op basis van bindmiddel	Niet-hechtgebonden
Hoeveelheid (oppervlakte - dikte - aantal)	• 60,00 m ² - 1,00 cm - 1 stuk
Totaal volume	0,60 m ³
Identificatiemethode	Vaststelling met monstername
Destructieve handeling voor identificatie	Nee
Opmerking	De hoeveelheid is een schatting en kan afwijken van de werkelijke toestand. Waar mogelijk, wordt staalname uitgevoerd conform het inspectieprotocol: in een droge ruimte zoals een slaapkamer, in een natte ruimte zoals een keuken of badkamer, in een traphal en in een stookruimte.

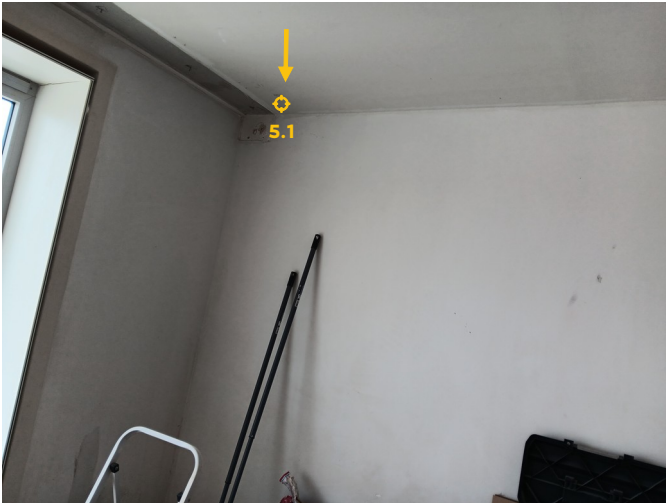
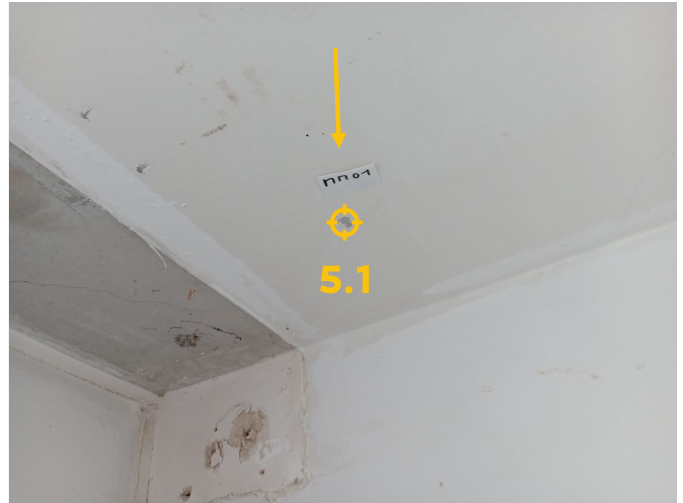
Fiche 5: Pleisterwerk plafonds

Conclusie

Geen asbest

#	Type	Referentie	Resultaat
5.1	Mengmonster	MM01	Geen asbest

Beschrijving	Pleisterwerk plafonds
Omgeving	Binnen
Primaire drager	Plafond
Bindmiddel van materiaal	Gips - kalk
Gebondenheid op basis van bindmiddel	Niet-hechtgebonden
Hoeveelheid (oppervlakte - dikte - aantal)	• 25,00 m ² - 0,10 cm - 1 stuk
Totaal volume	0,025 m ³
Identificatiemethode	Vaststelling met monstername
Destructieve handeling voor identificatie	Nee
Opmerking	De hoeveelheid is een schatting en kan afwijken van de werkelijke toestand. Waar mogelijk, wordt staalname uitgevoerd conform het inspectieprotocol: in een droge ruimte zoals een slaapkamer, in een natte ruimte zoals een keuken of badkamer, in een traphal en in een stookruimte.

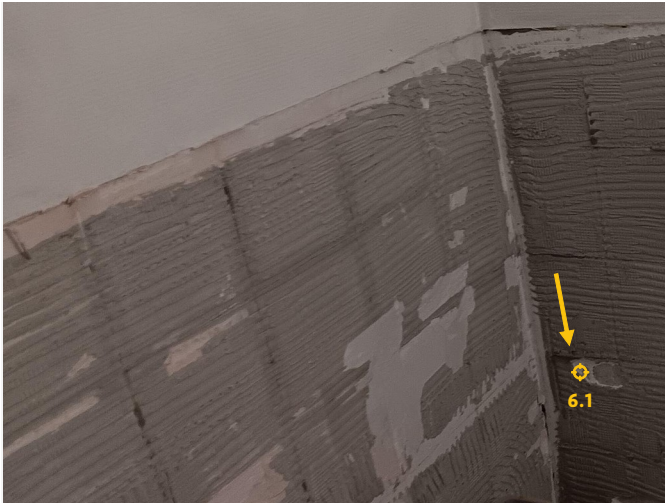
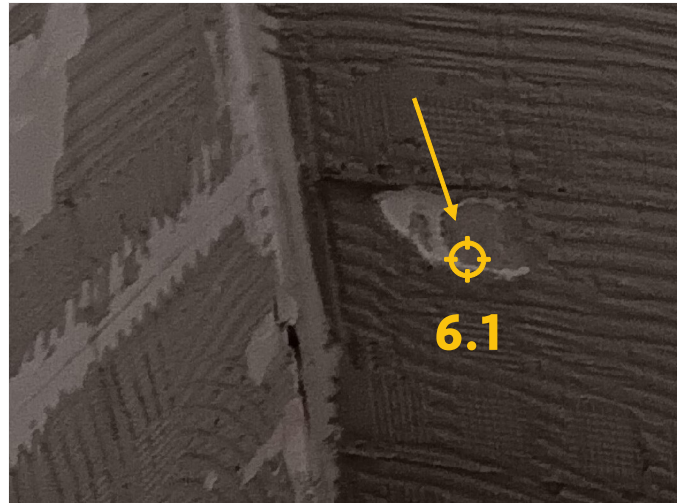
Fiche 6: Tegellijm badkamer

Conclusie

Geen asbest

#	Type	Referentie	Resultaat
6.1	Puntmonster	PS02	Geen asbest

Beschrijving	Tegellijm badkamer
Omgeving	Binnen
Primaire drager	Vloer
Bindmiddel van materiaal	Lijm
Gebondenheid op basis van bindmiddel	Hecht
Hoeveelheid (oppervlakte - dikte - aantal)	• 6,00 m ² - 0,30 mm - 1 stuk
Totaal volume	0,002 m ³
Identificatiemethode	Vaststelling met monstername
Destructieve handeling voor identificatie	Nee
Opmerking	De hoeveelheid is een schatting en kan afwijken van de werkelijke toestand.

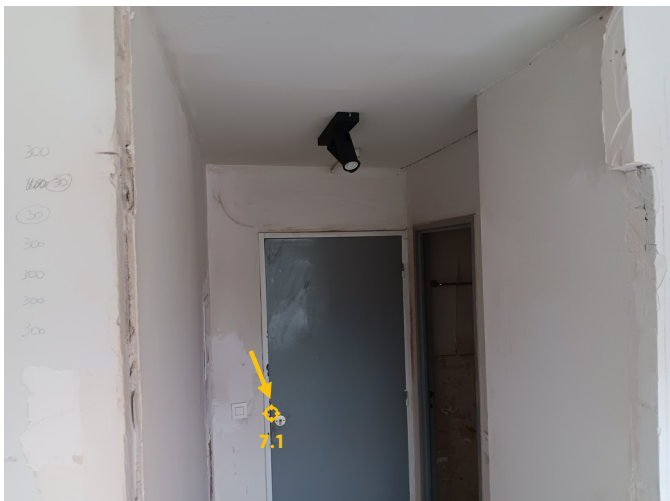
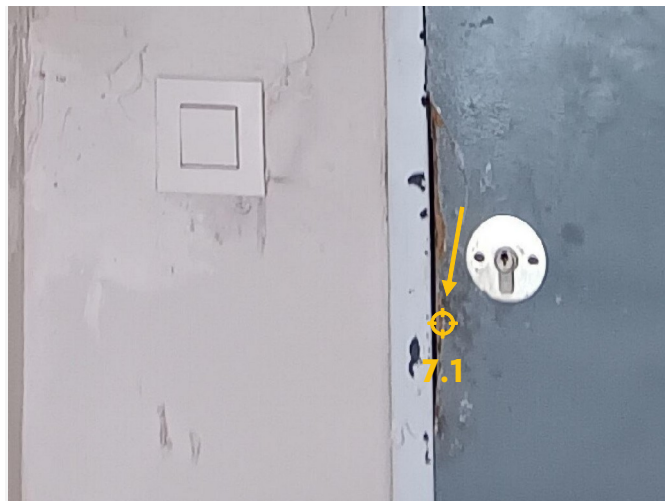
Fiche 7: Branddeur (met zichtbare witte plaat wegens beschadiging)

Conclusie

Geen asbest

#	Type	Referentie	Resultaat
7.1	Puntmonster	PS01	Geen asbest

Beschrijving	Branddeur (met zichtbare witte plaat wegens beschadiging)
Omgeving	Binnen
Primaire drager	Wandopening verticaal (raam, deur, ...)
Bindmiddel van materiaal	Calciumsilicaat
Gebondenheid op basis van bindmiddel	Niet-hechtgebonden
Hoeveelheid (oppervlakte - aantal)	• 1,60 m ² - 1 stuk
Totale oppervlakte	1,60 m ²
Identificatiemethode	Vaststelling met monsternamen
Destructieve handeling voor identificatie	Nee
Opmerking	<p>De branddeur heeft binnenin een witte brandwerende plaat met vezels, die onder normale omstandigheden niet zichtbaar is. In deze plaat werd na labo-onderzoek geen asbest gedetecteerd.</p> <p>Het zou echter kunnen dat de deur binnenin nog een plaat bevat die wel asbesthoudend is.</p>

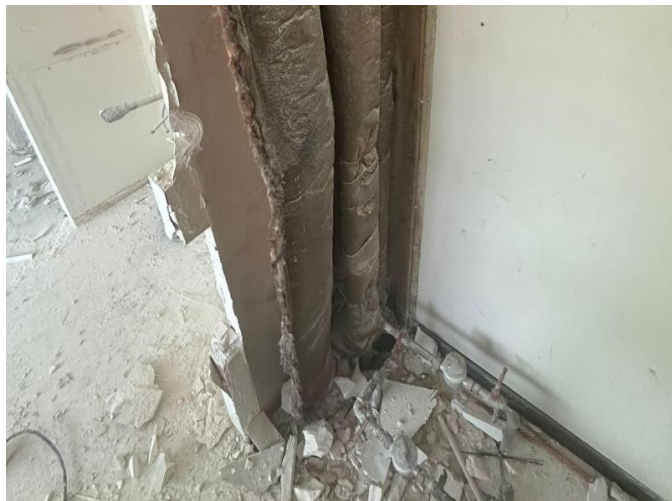
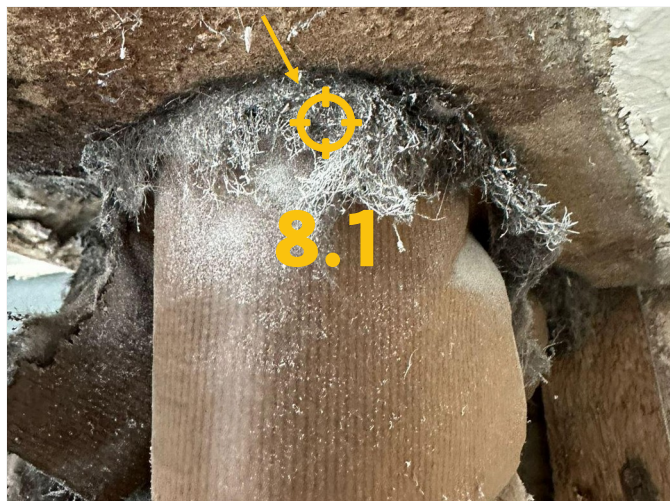
Fiche 8: Pleister met vezels vermengd in isolatiemateriaal

Conclusie

Geen asbest

#	Type	Referentie	Resultaat
8.1	Puntmonster	PS03	Geen asbest

Beschrijving	Pleister met vezels vermengd in isolatiemateriaal
Omgeving	Binnen
Primaire drager	Binnenwand
Bindmiddel van materiaal	Gips - kalk
Gebondenheid op basis van bindmiddel	Niet-hechtgebonden
Hoeveelheid (lengte - omtrek - dikte - aantal)	<ul style="list-style-type: none">• 2,00 m - 20,00 cm - 1,00 cm - 1 stuk
Totaal volume	0,004 m ³
Identificatiemethode	Vaststelling met monsternamen
Destructieve handeling voor identificatie	Nee
Opmerking	In de schacht is er isolatiemateriaal (glaswol) rondom de leidingen aangebracht. Op sommige plaatsen is de isolatie vermengd met gips. Er werd geen asbest gedetecteerd in het gips.
