Asbestinventarisatetest

Leuvensesteenweg 138, 3200 Aarschot

Attestnummer : **20260508-000074.000**

Uitgegeven op : **08.05.2026**

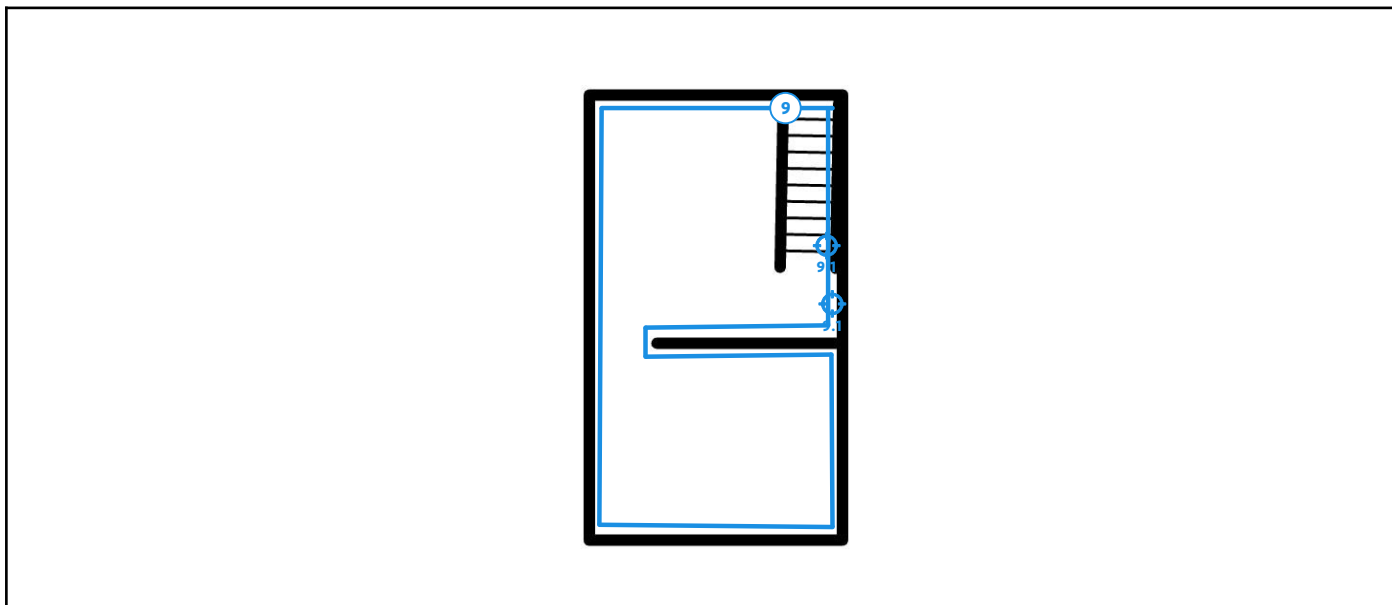
Plan 1.1: Kelder

Beschrijving	Type	Actie
9. Cementering	Geen asbest	-
9.1 Code: MM3	Mengmonster	-

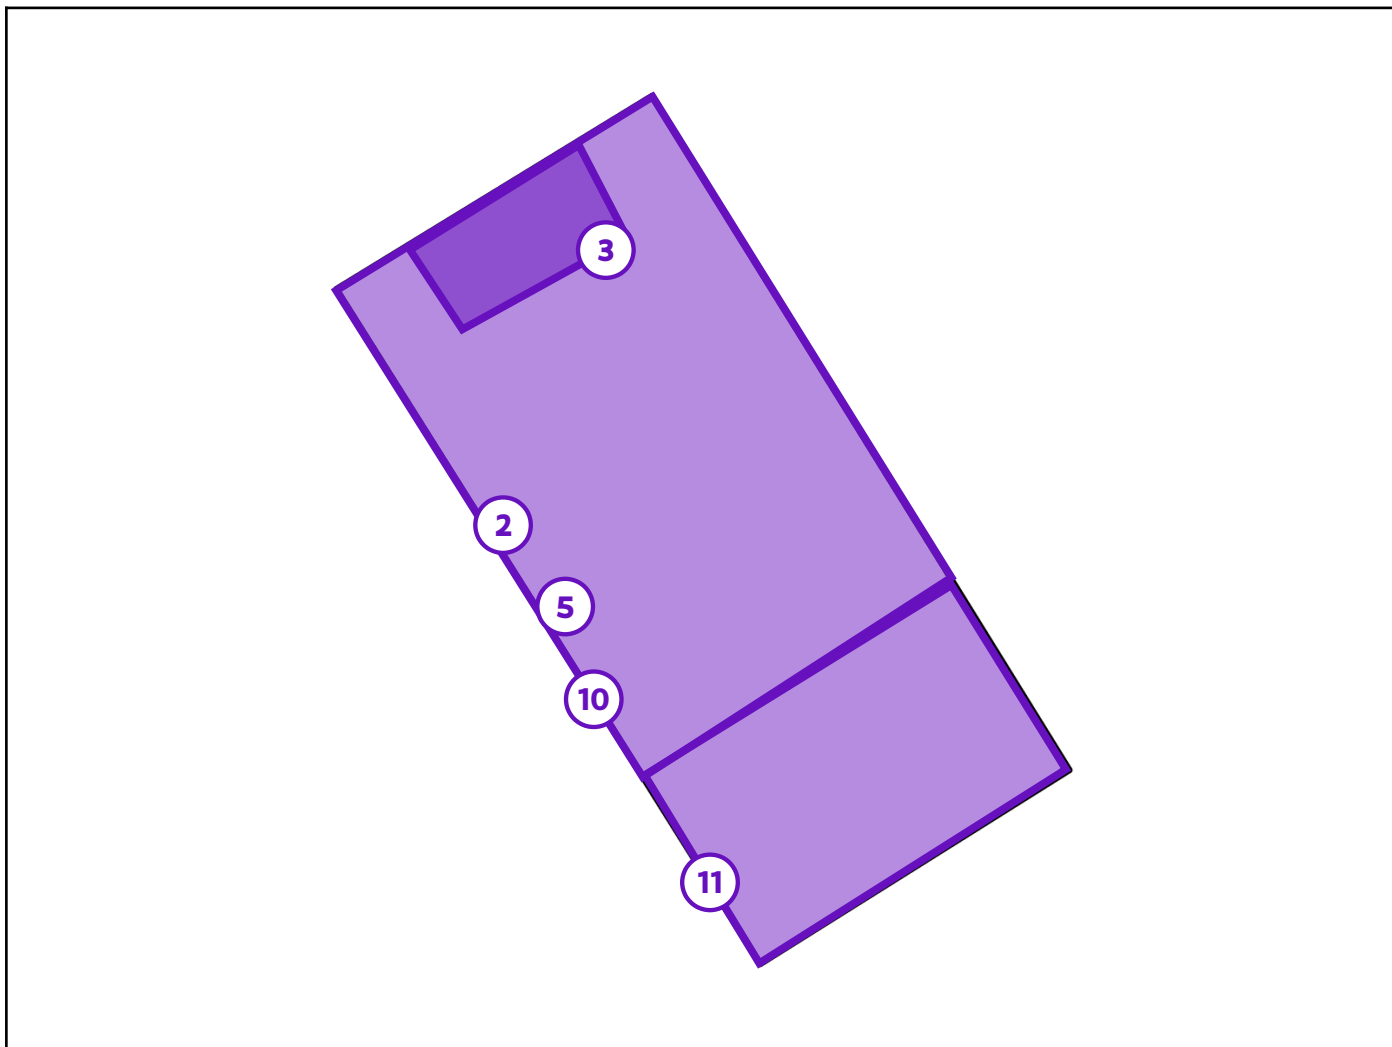
Plan 1.7: Buitenschil

Beschrijving	Type	Actie
2. Schoorsteen rookgaskanaal - beoordeling	Beperking	-
3. Plat dak dakkapel	Beperking	-
5. Schouwbus (niet verdacht)	Advies	-
10. Dakbedekking EPDM (niet asbestverdacht)	Overige ruimte of materiaal	-
11. Dakbedekking (niet verdacht)	Overige ruimte of materiaal	-

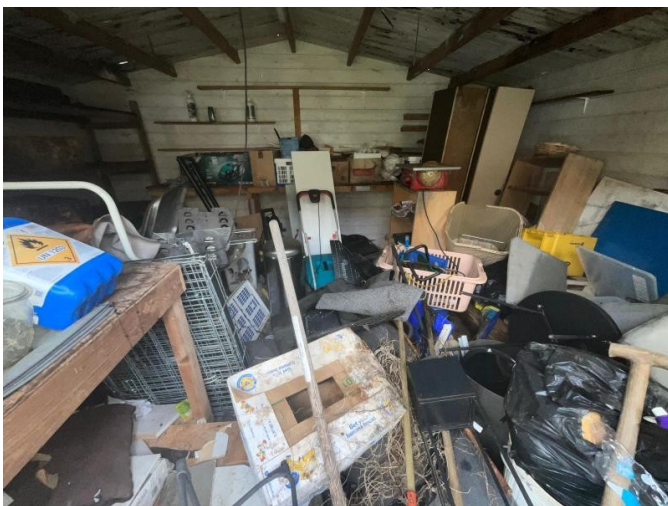
Tijdelijke beperking

Reden: Materiaal in opslag

Uitleg van de asbestdeskundige: Door het materiaal is het moeilijk om alles te onderzoeken. Deze kon niet verwijderd worden binnen een redelijk termijn.

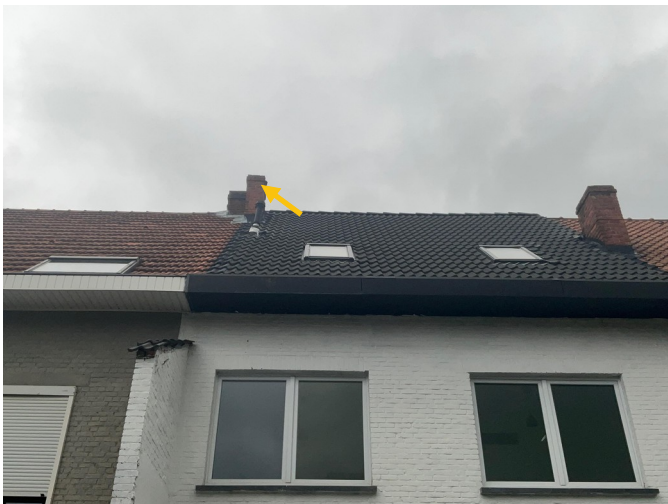
Tijdelijke beperking

Reden: Het te onderzoeken materiaal situeert zich hoger dan 3,50 m te rekenen vanaf een veilige ondergrond

Uitleg van de asbestdeskundige: Het rookgaskanaal is niet beoordeeld. Aan de binnenzijde is de kachel aangesloten. Aan de buitenzijde is het hoger dan 3,5 meter om de schoorsteen te inspecteren. Het is niet zichtbaar of er een asbestverdacht rookgaskanaal aanwezig is in de schoorsteen. Conform ons inspectieprotocol mogen wij een beperking inroepen voor hoogtes hoger dan 3,5 m. Houdt hier bij renovatiewerken rekening mee.

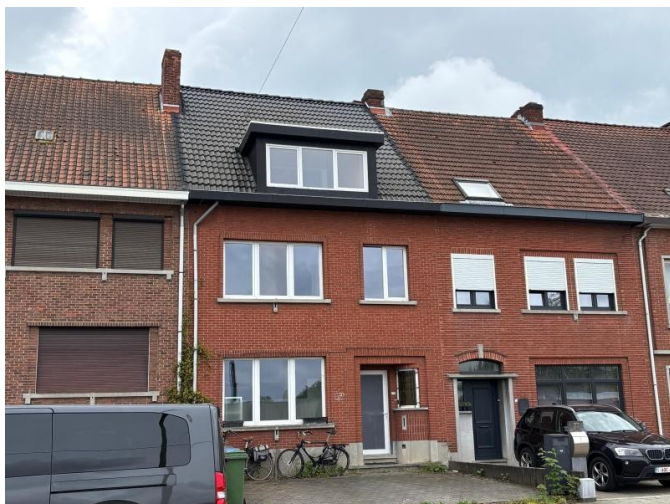
Tijdelijke beperking

Reden: Het te onderzoeken materiaal situeert zich hoger dan 3,50 m te rekenen vanaf een veilige ondergrond

Uitleg van de asbestdeskundige: Plat dak van het dakkapel is hoger dan 3,5 meter.

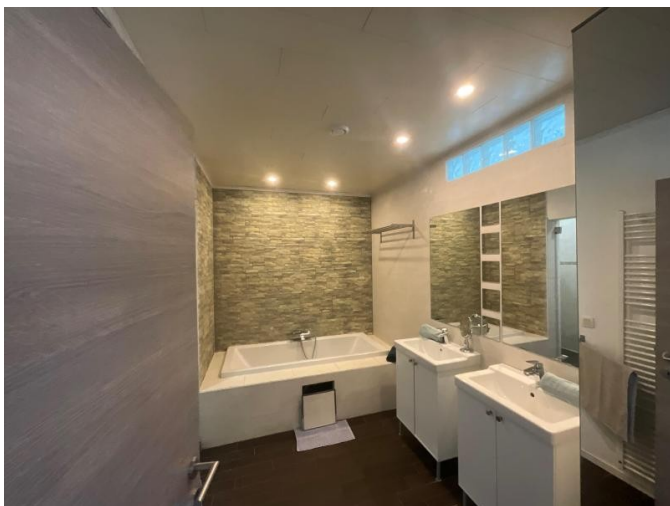
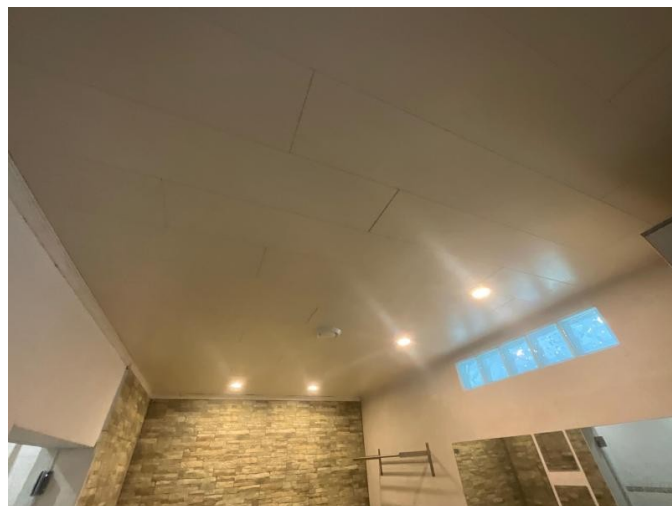
Informatie over een niet-asbestverdacht materiaal

De plafonds in de woning zijn afgewerkt met valse plafonds. Aangezien dit een niet-destructief onderzoek betreft, is er niet onderzocht wat er zich mogelijks achter dit verlaagd plafond bevindt. Het is dus aangewezen om bijkomend onderzoek uit te voeren bij werken.

Basis voor advies	De asbestdeskundige beoordeelt het materiaal als niet-asbestverdacht.
--------------------------	---

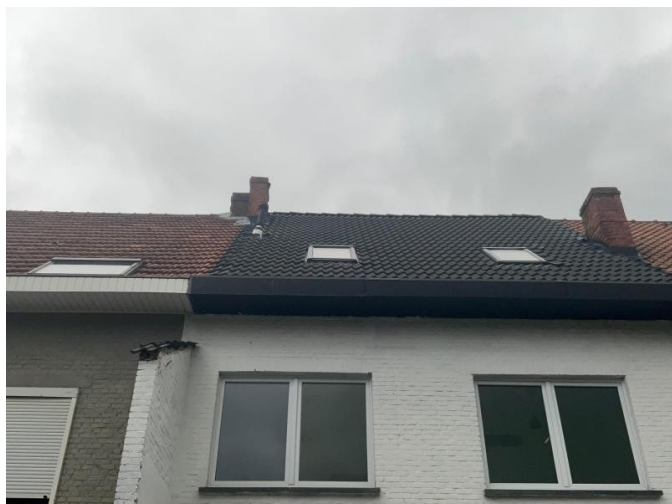
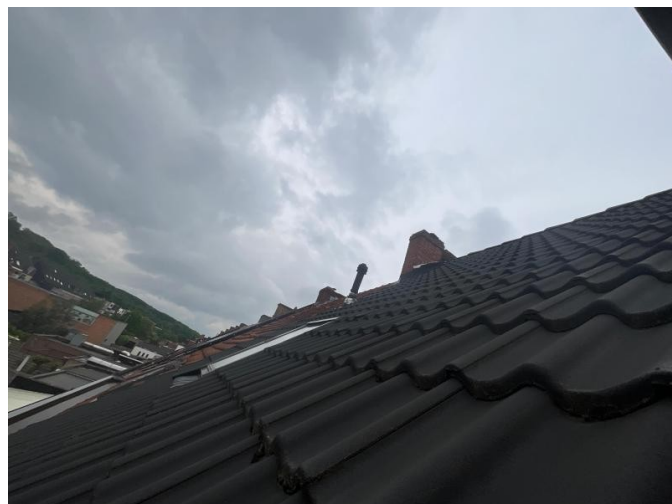
Informatie over een niet-asbestverdacht materiaal

Basis voor advies	De asbestdeskundige beoordeelt het materiaal als niet-asbestverdacht.
--------------------------	---

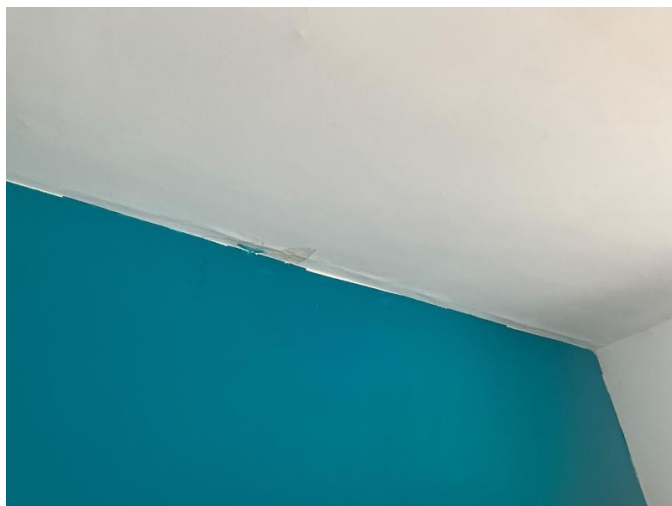
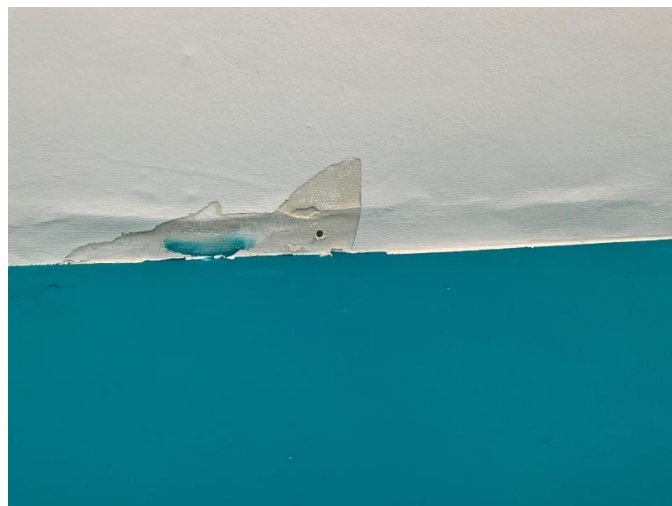
Fiche 6: Pleisterwerk plafond

Geen asbest

#	Type	Referentie	Resultaat
6.1	Mengmonster	MM2	Geen asbest

Beschrijving	Pleisterwerk plafond
Omgeving	Binnen
Primaire drager	Plafond
Bindmiddel van materiaal	Gips - kalk
Gebondenheid op basis van bindmiddel	Niet-hechtgebonden
Hoeveelheid (oppervlakte - dikte - aantal)	• 50,00 m ² - 1,00 cm - 1 stuk
Totaal volume	0,50 m ³
Identificatiemethode	Een monstername door de asbestdeskundige met laboanalyse door een asbestlabo.
Destructieve handeling voor identificatie	Nee
Opmerking	Volgens het inspectieprotocol is een monstername van het pleisterwerk verplicht om dit te identificeren als niet-asbesthoudend. Staal genomen in een trappenhal en droge ruimte. Geen pleister in de cv ruimte en natte ruimte.

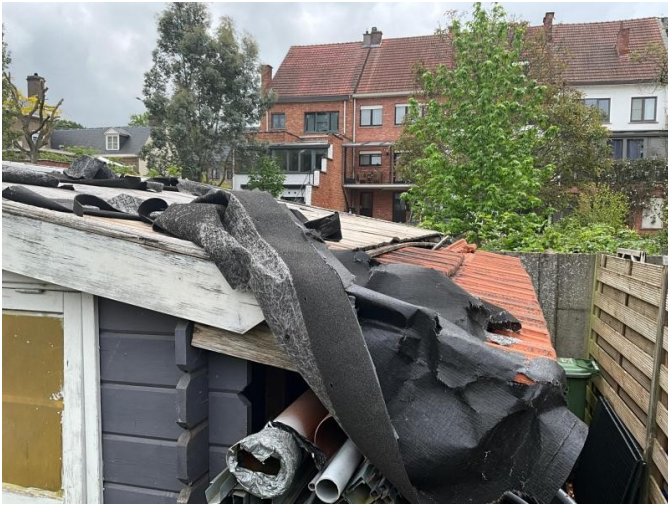
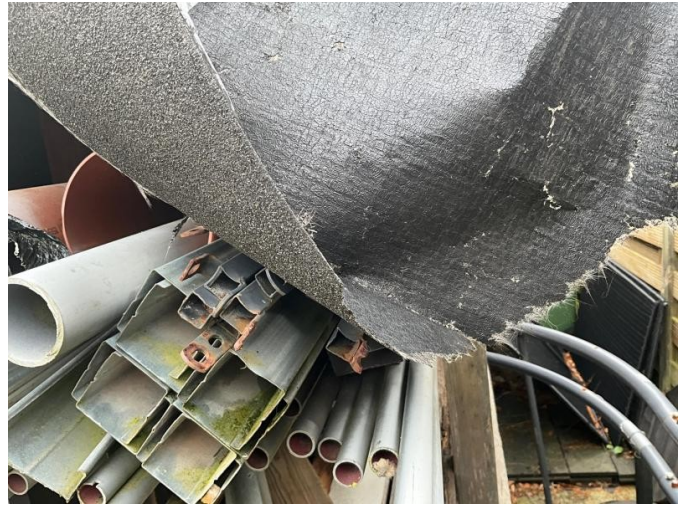
Fiche 7: Roofing

Geen asbest

#	Type	Referentie	Resultaat
7.1	Puntmonster	PM4	Geen asbest

Beschrijving	Roofing
Omgeving	Buiten
Primaire drager	Plat dak
Bindmiddel van materiaal	Bitumen (roofing, teer, asfalt)
Gebondenheid op basis van bindmiddel	Hecht
Hoeveelheid (oppervlakte - aantal)	• 20,00 m ² - 1 stuk
Totale oppervlakte	20,00 m ²
Identificatiemethode	Een monstername door de asbestdeskundige met laboanalyse door een asbestlabo.
Destructieve handeling voor identificatie	Nee

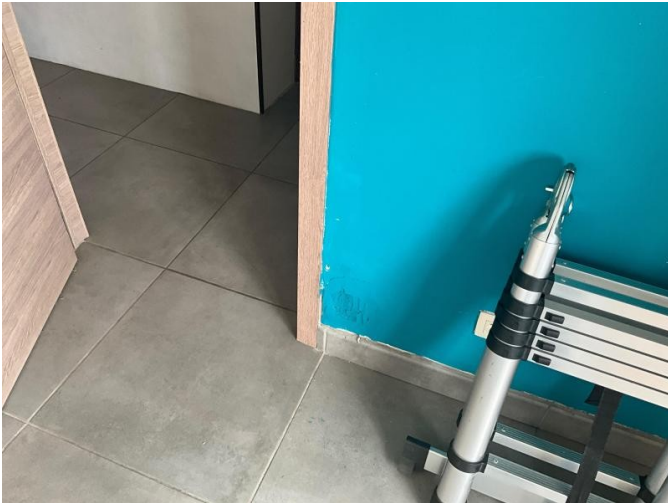
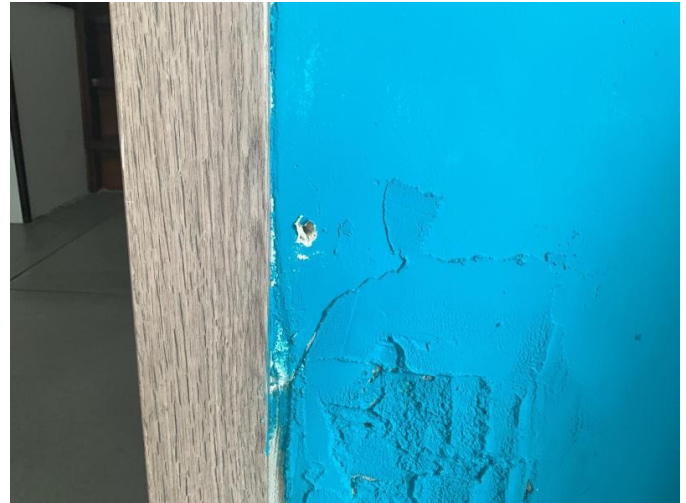
Geen asbest

#	Type	Referentie	Resultaat
8.1	Mengmonster	MM1	Geen asbest

Beschrijving	Pleisterwerk binnenmuren
Omgeving	Binnen
Primaire drager	Binnenwand
Bindmiddel van materiaal	Gips - kalk
Gebondenheid op basis van bindmiddel	Niet-hechtgebonden
Hoeveelheid (oppervlakte - dikte - aantal)	• 180,00 m ² - 1,00 cm - 1 stuk
Totaal volume	1,80 m ³
Identificatiemethode	Een monstername door de asbestdeskundige met laboanalyse door een asbestlabo.
Destructieve handeling voor identificatie	Nee
Opmerking	Volgens het inspectieprotocol is een monstername van het pleisterwerk verplicht om dit te identificeren als niet-asbesthoudend. Staal genomen in een trappenhal, droge en natte ruimte. Geen pleister in de cv ruimte.

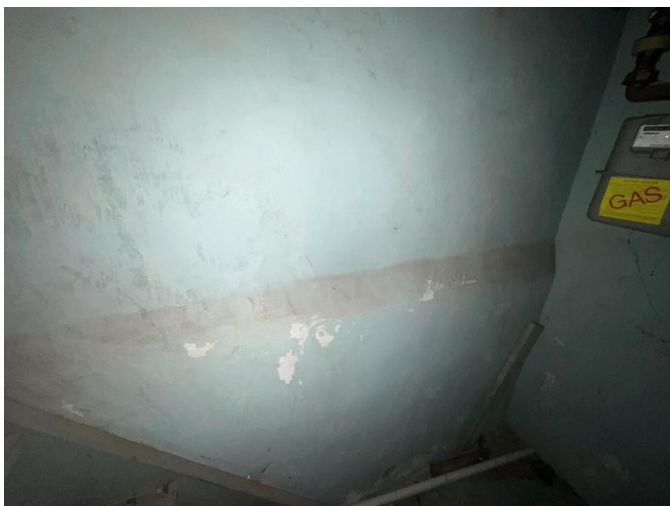
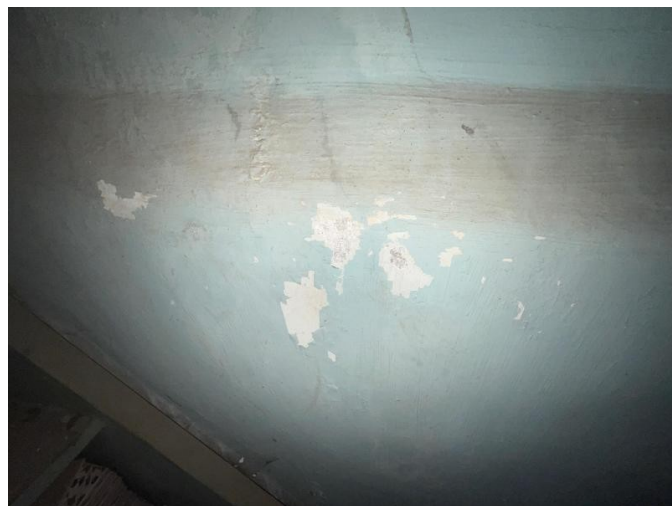
Fiche 9: Cementering

Geen asbest

#	Type	Referentie	Resultaat
9.1	Mengmonster	MM3	Geen asbest

Beschrijving	Cementering
Omgeving	Binnen
Primaire drager	Binnenwand
Bindmiddel van materiaal	Cement
Gebondenheid op basis van bindmiddel	Hecht
Hoeveelheid (oppervlakte - dikte - aantal)	• 30,00 m ² - 1,00 cm - 1 stuk
Totaal volume	0,30 m ³
Identificatiemethode	Een monstername door de asbestdeskundige met laboanalyse door een asbestlabo.
Destructieve handeling voor identificatie	Nee
