Asbestinventarisatetest

Brusselseheerweg 96, 9403 Ninove

Attestnummer : 20260121-000175.000

Uitgegeven op : 21.01.2026

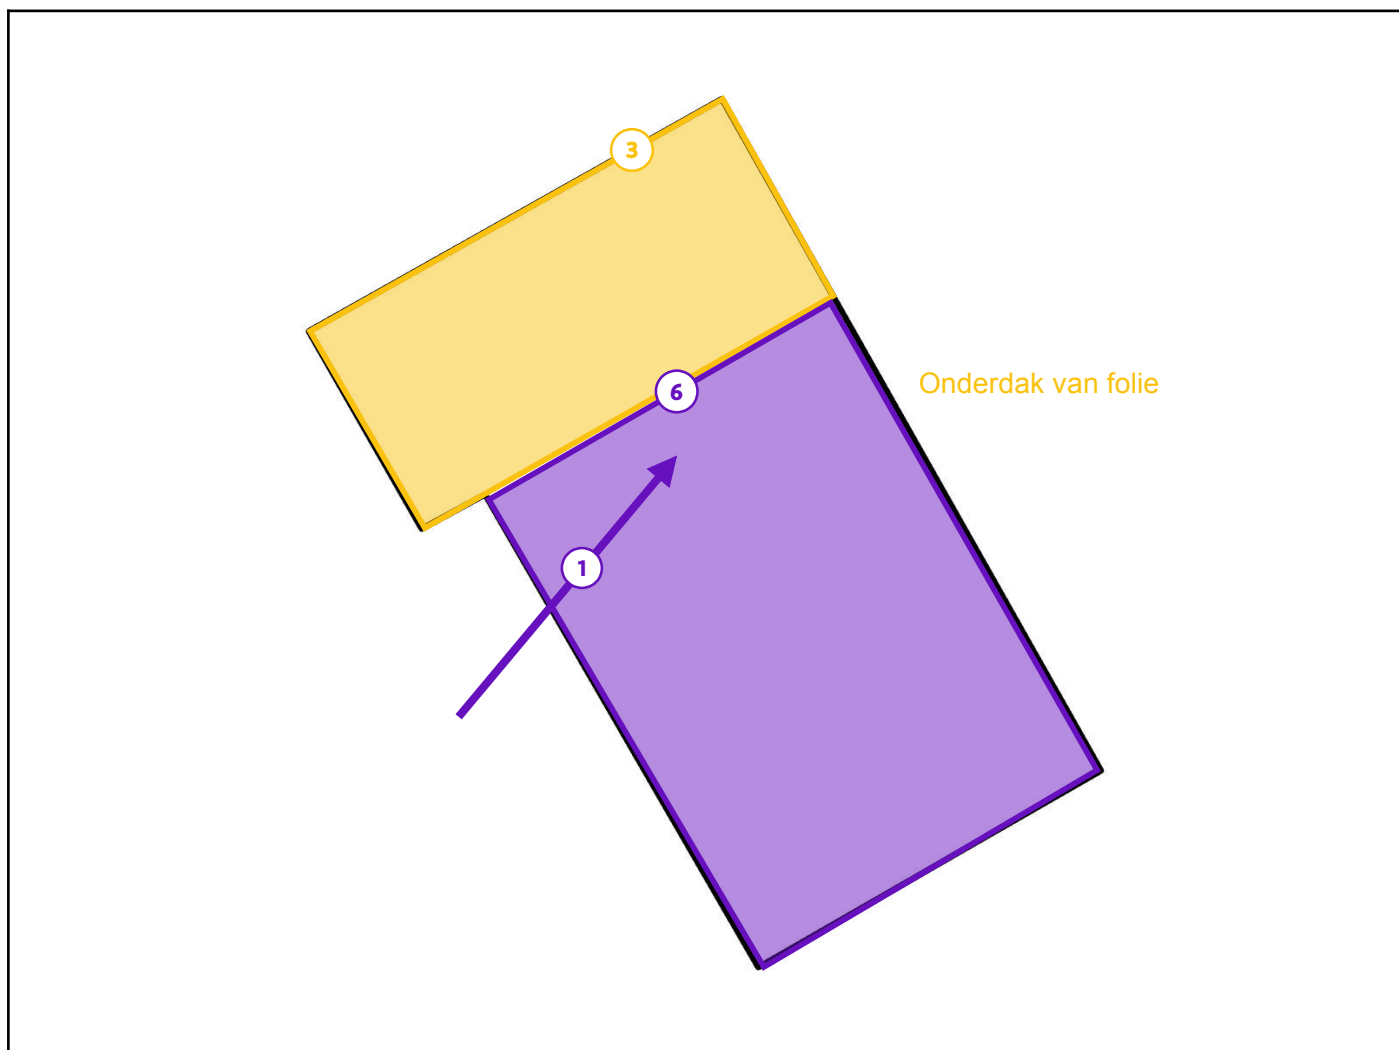
Plan 1.1: Hoofdgebouw buitenschil

Beschrijving	Type	Actie
1. Schoorsteen rookgaskanaal - beoordeling	Beperking	-
3. Constructie gebouwd na 2000	Uitsluiting	-
6. Dakbedekking uit gebakken pannen	Overige ruimte of materiaal	-
7. Onderdak van de woning is uit doek	Overige ruimte of materiaal	-

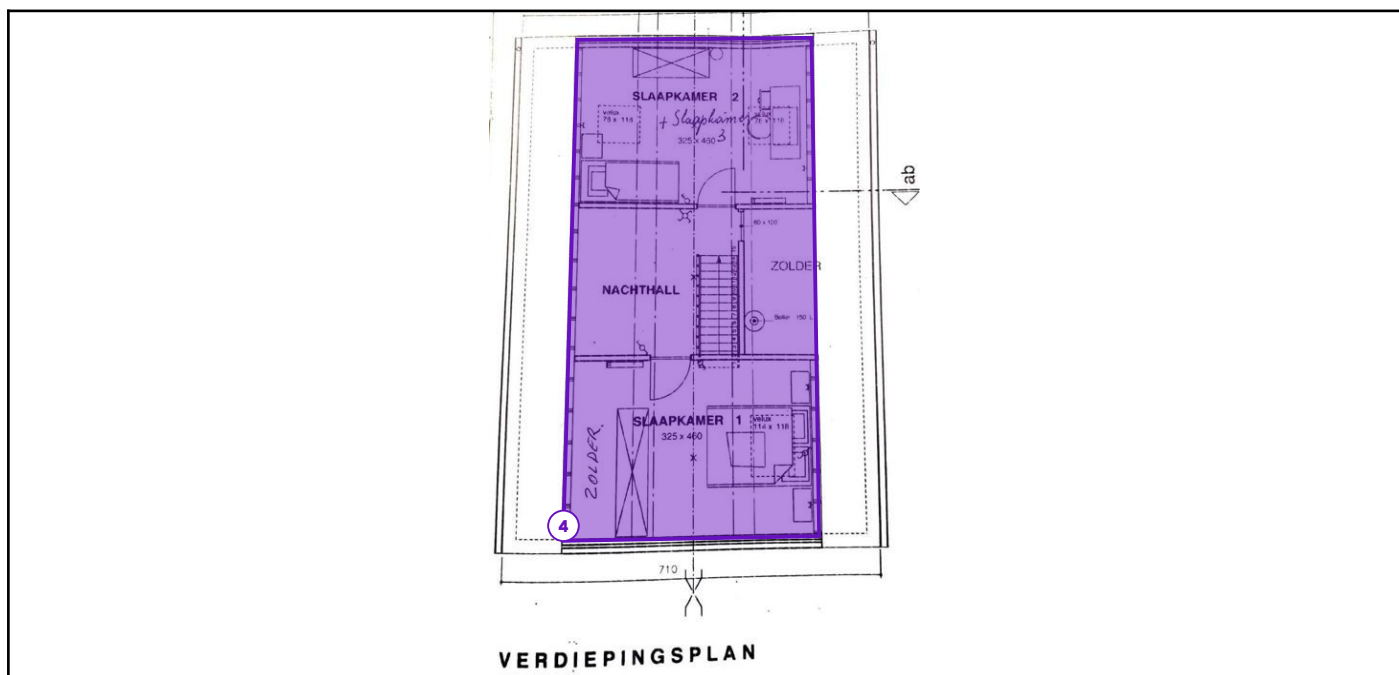
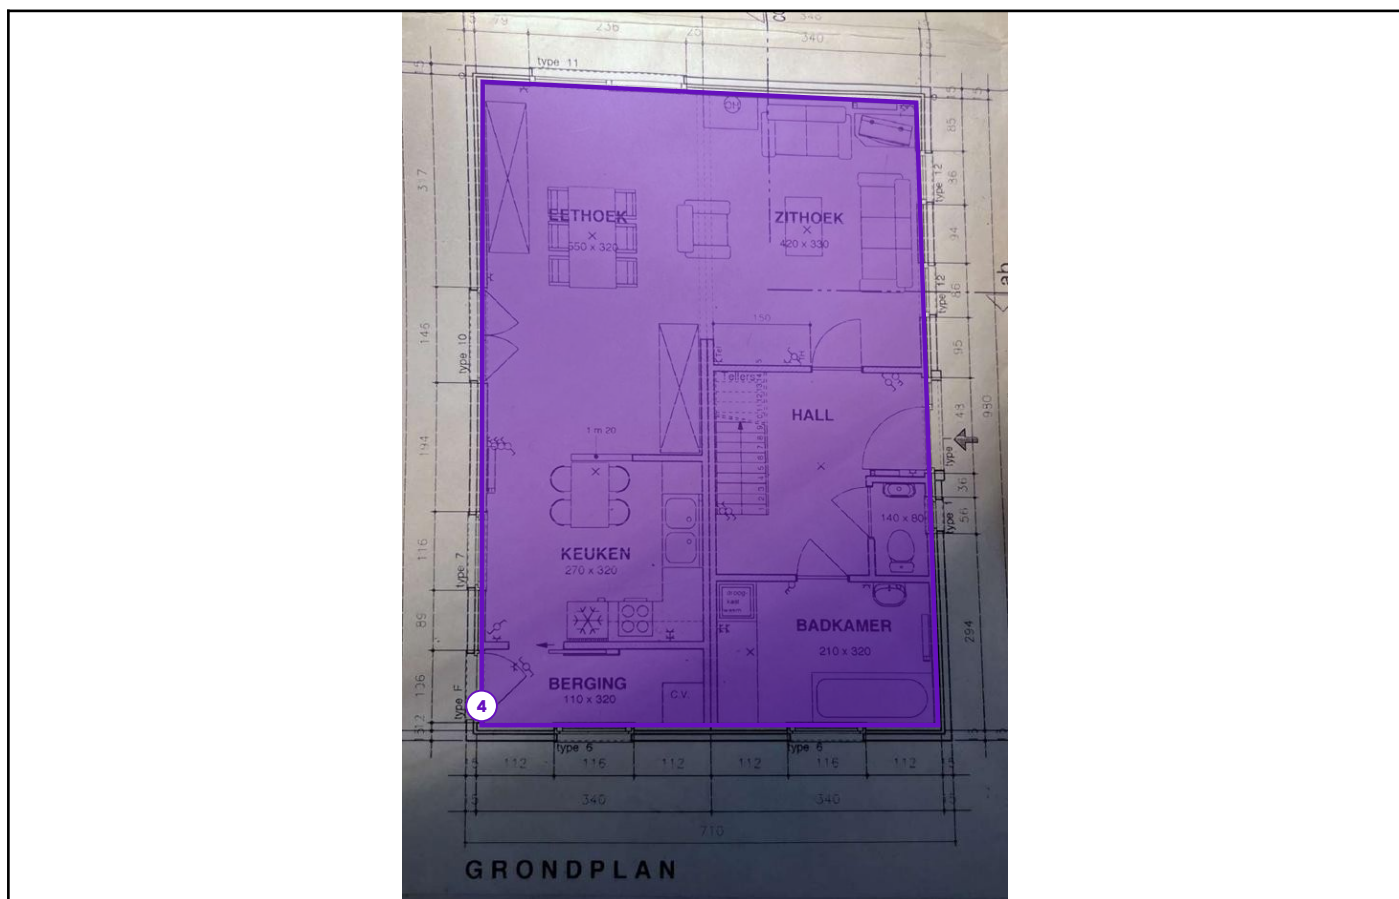
Er werden voorzetwanden (valse muren) aangebracht. Als deskundige kan ik geen uitspraak doen over eventuele asbestverdachte toepassingen die aanwezig zijn of verborgen zitten achter de voorzetwanden. Bij renovaties, sloop of verbouwingen is het aan te raden een destructieve asbestinventaris op te stellen voor deze ruimtes.

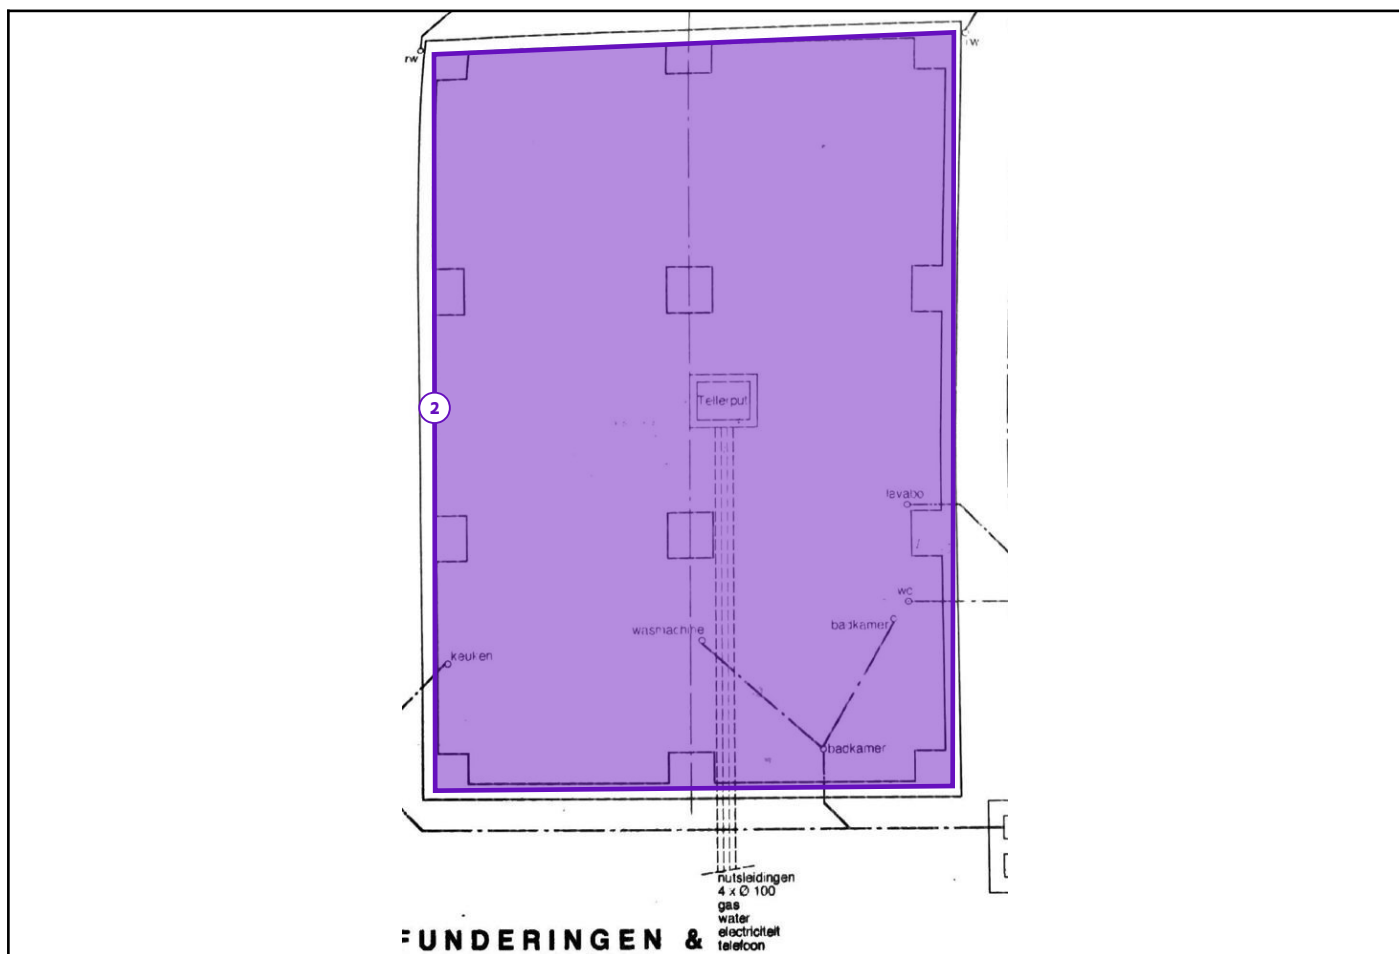
Plan 1.4: (Kruip)kelder

Beschrijving	Type	Actie
2. Kruipkelder	Beperking	-

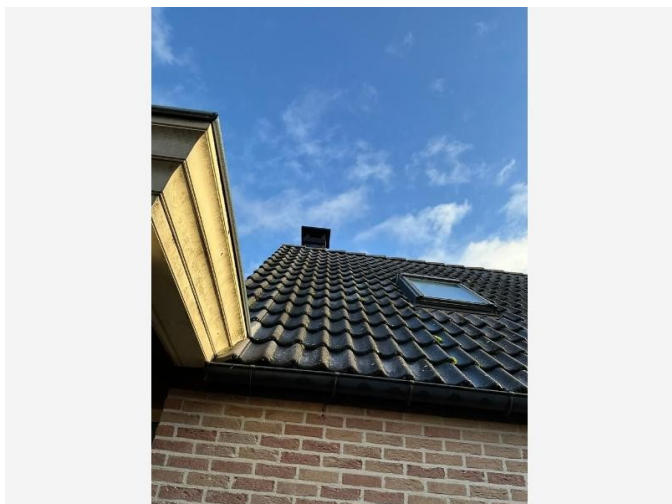
Situeringfoto

Tijdelijke beperking

Reden: Het te onderzoeken materiaal situeert zich hoger dan 3,50 m te rekenen vanaf een veilige ondergrond

Uitleg van de asbestdeskundige: Het rookgaskanaal is niet beoordeeld. Aan de binnenzijde is de kachel aangesloten. Aan de buitenzijde is het hoger dan 3,5 meter om de schoorsteen te inspecteren. Het is niet zichtbaar of er een asbestverdacht rookgaskanaal aanwezig is in de schoorsteen. Conform ons inspectieprotocol mogen wij een beperking inroepen voor hoogtes hoger dan 3,5 m. Houdt hier bij renovatiewerken rekening mee.

(Asbest)materiaal	Rookgaskanaal
Karakterisatie	Asbest (verdacht)
Primaire drager	HVAC infrastructuur en uitrusting

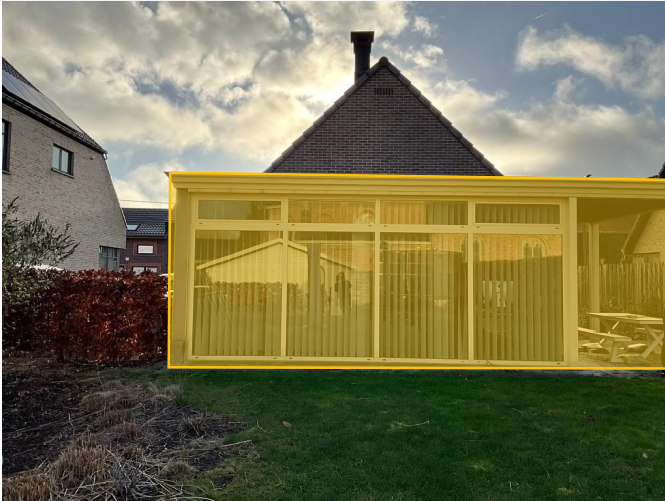
Situeringfoto

Uitgesloten van inspectie

Bouwjaar: 2003

Constructies gebouwd vanaf 2001 moeten niet onderzocht worden

Opmerking	De veranda is geplaatst in 2003. De gehele constructie inclusief dak is dus uitgesloten van het asbestattest aangezien een algemeen verbod op het gebruik ervan geldig is.
------------------	--

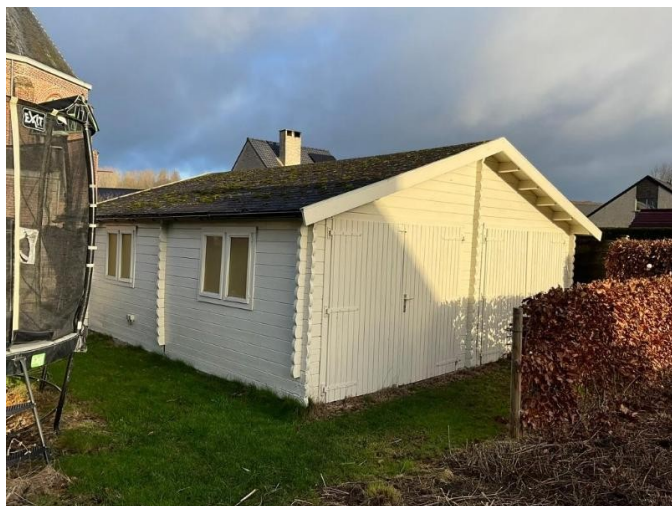
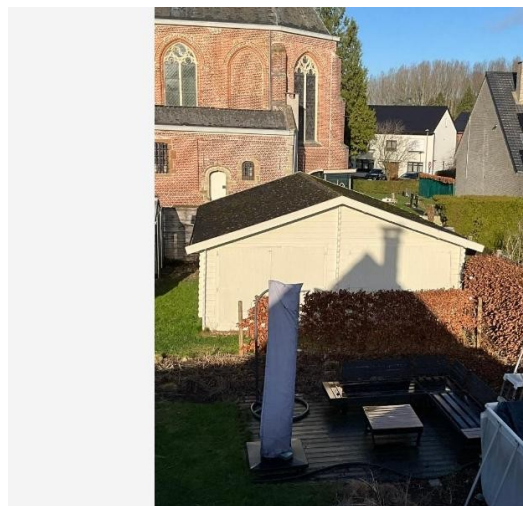
Fiche 5: Bitumineuze shingles tuinhuis

Geen asbest

#	Type	Referentie	Resultaat
5.1	Puntmonster	P1	Geen asbest
