# Asbestinventarisatattest

Leeuwerikenlaan 19, 8301 Knokke-Heist

Attestnummer : 20260215-000200.000

Uitgegeven op : 15.02.2026

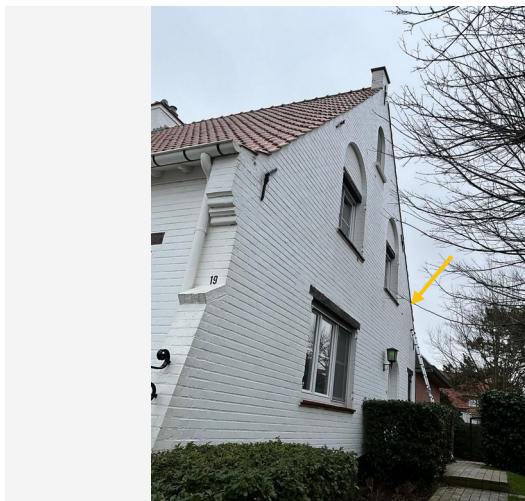
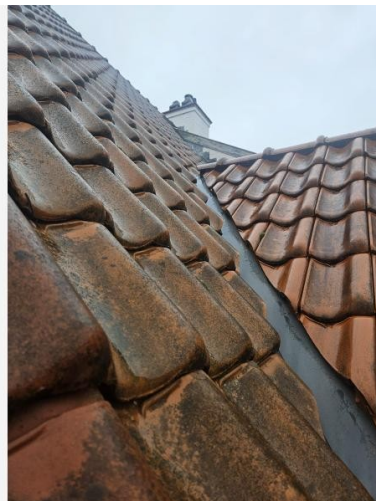
# Fiche 1: Onderdakplaten type "Menuiserite" hoofdbouw

Asbestmateriaal

| Eindbeoordeling materiaalrisico | Zeer laag materiaalrisico en/of zeer lage kans op vezelvrijgave |

| Gebondenheid | Categorie 1: hechtgebonden in oorsprong |
| Asbestsoort (vezeltype) | Alleen chrysotiel |
| Asbestconcentratie | Laag (< 50%) |
| Toestand van het materiaal | Onbeschadigd, niet verweerd |

| # | Type | Referentie | Resultaat |
|---|---|---|---|
| 1.1 | Puntmonster | PM4 | Chrysotiel |

Zorgvuldig beheren

- Zorg voor een veilig beheer. Vermijd het beschadigen van het asbestmateriaal. Controleer de toestand jaarlijks op wijzigingen.

- Eenvoudige handelingen: mag via doe-het-zelf of door werknemer(s) met opleidingsattest eenvoudige handelingen  
Verwijder eerst de dakpannen. Bevochtig of fixeer de asbesthoudende menuiserite onderdakplaten. Vervolgens de houten draaglatten en de onderdakplaten voorzichtig loswrikken en de platen één voor één, in hun geheel verwijderen.

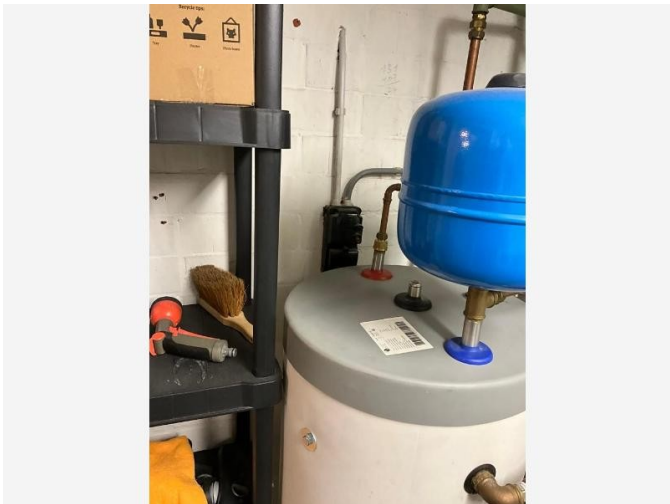
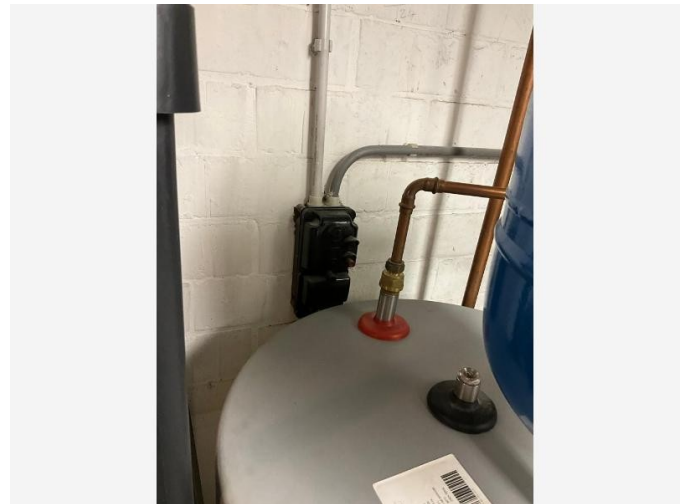
| Eindbeoordeling materiaalarisico | Laag materiaalarisico en/of verlaagde kans op vezelvrijgave |

| Asbestsoort (vezeltype) | Crocidoliet aanwezig |
| Toestand van het materiaal | Onbeschadigd, niet verweerd |

| Beschrijving | Bakeliet toepassingen |

Zorgvuldig beheren

- Zorg voor een veilig beheer. Vermijd het beschadigen van het asbestmateriaal. Controleer de toestand jaarlijks op wijzigingen.
- Voer bijkomende staalname(s) uit.

- Eenvoudige handelingen: mag via doe-het-zelf of door werknemer(s) met opleidingsattest eenvoudige handelingen  
Schakelaars, stopcontacten, verdeelkasten en andere gelijkaardige hechtgebonden toepassingen kunnen via eenvoudige handelingen worden verwijderd door de eigenaar (doe-het-zelf) of door werknemer(s) met een opleidingsattest eenvoudige handelingen (min. 8 uur).

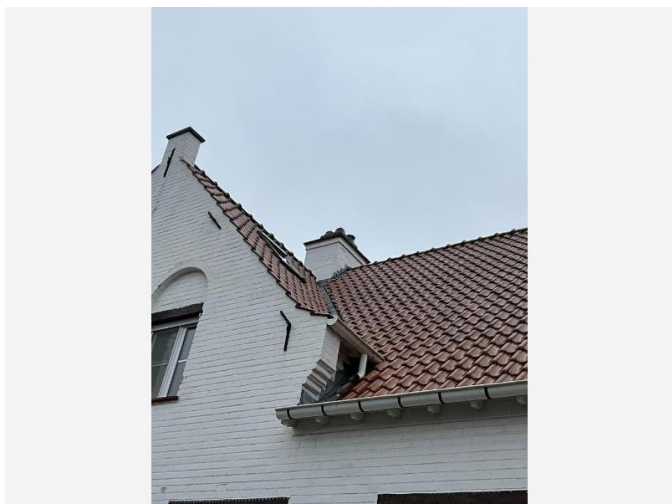
Situeringsfoto

**Reden:** Het te onderzoeken materiaal situeert zich hoger dan 3,50 m te rekenen vanaf een veilige ondergrond

**Uitleg van de asbestdeskundige:** Het rookgaskanaal is niet beoordeeld. Aan de binnenzijde is de kachel aangesloten. Aan de buitenzijde is het hoger dan 3,5 meter om de schoorsteen te inspecteren. Het is niet zichtbaar of er een asbestverdacht rookgaskanaal aanwezig is in de schoorsteen. Conform ons inspectieprotocol mogen wij een beperking inroepen voor hoogtes hoger dan 3,5 m. Houdt hier bij renovatiewerken rekening mee.

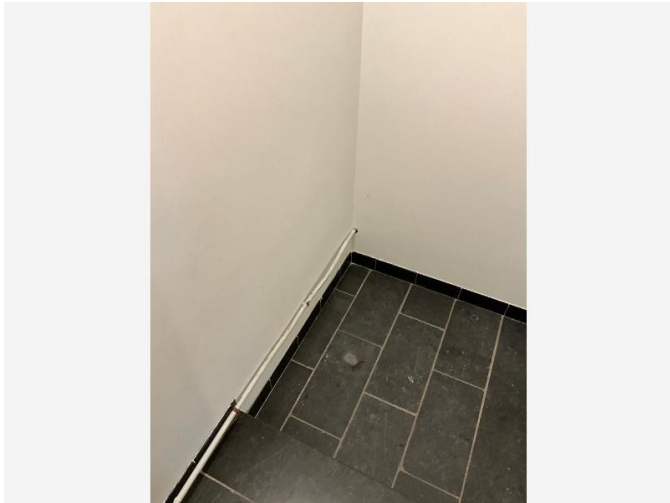
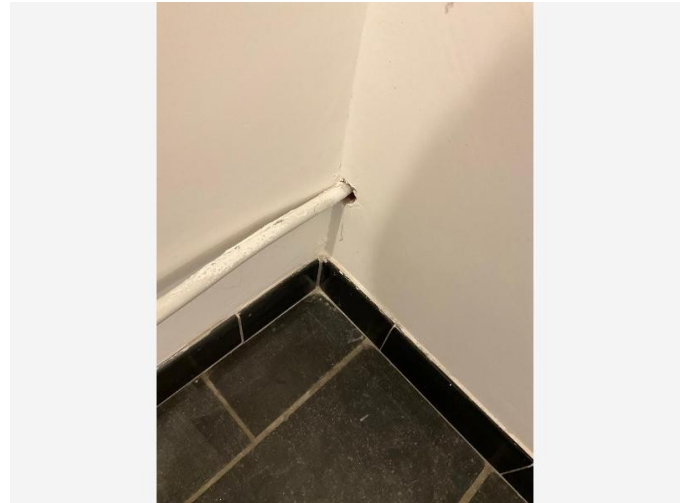
## Fiche 4: Pleisterwerk binnenmuren

Geen asbest

| # | Type | Referentie | Resultaat |
|---|---|---|---|
| 4.1 | Mengmonster | MM1 | Geen asbest |

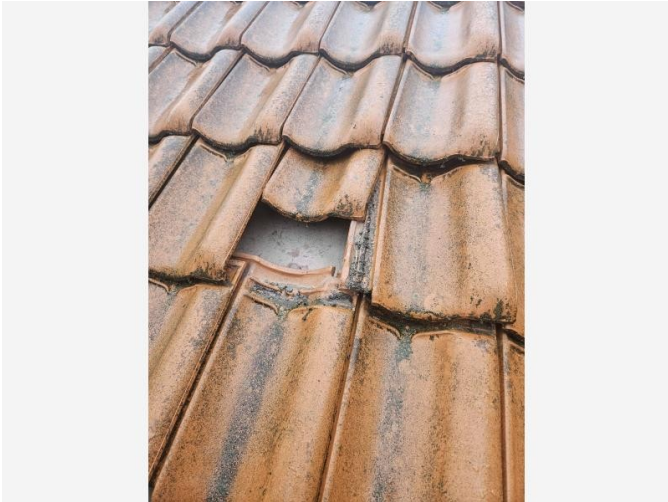
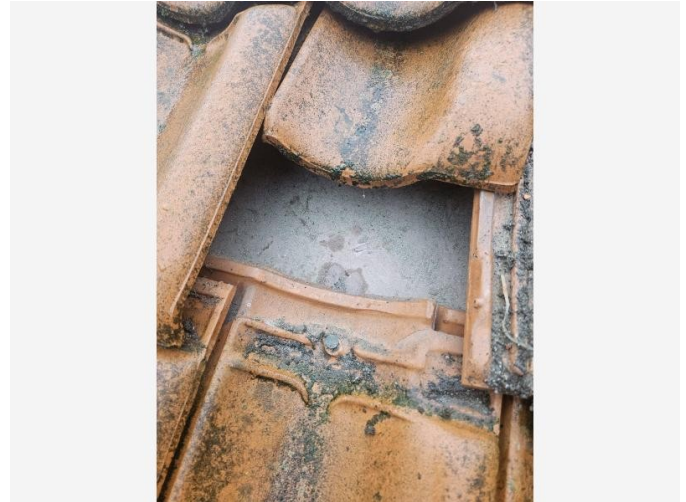
## Fiche 5: Onderdakplaten type "Menuiserite" achterbouw

Geen asbest

| # | Type | Referentie | Resultaat |
|---|---|---|---|
| 5.1 | Puntmonster | PM 3 | Geen asbest |

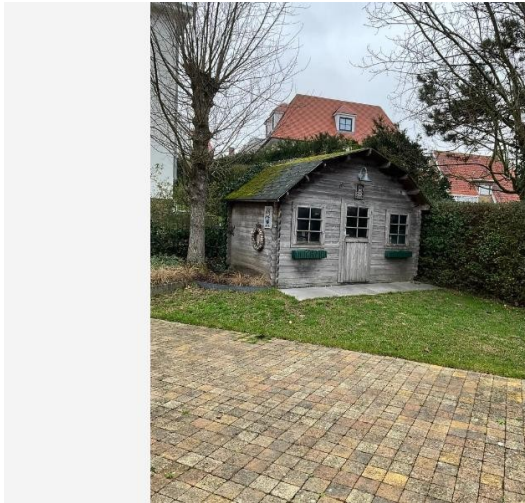
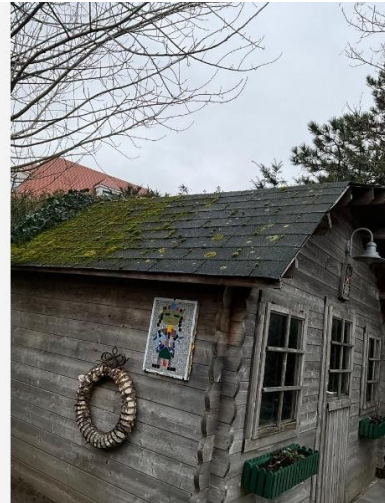
## Fiche 6: Bitumineuze shingles

Geen asbest

| # | Type | Referentie | Resultaat |
|---|---|---|---|
| 6.1 | Puntmonster | PM1 | Geen asbest |

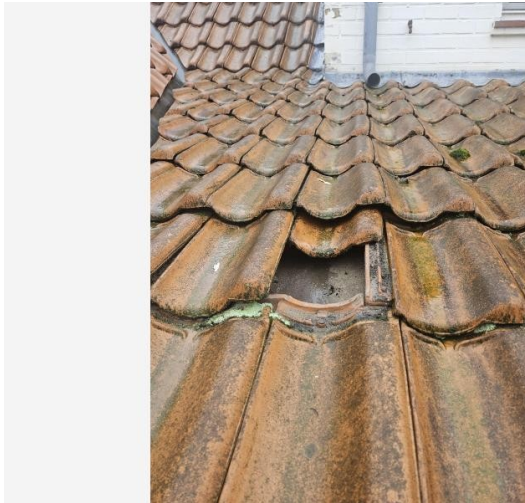
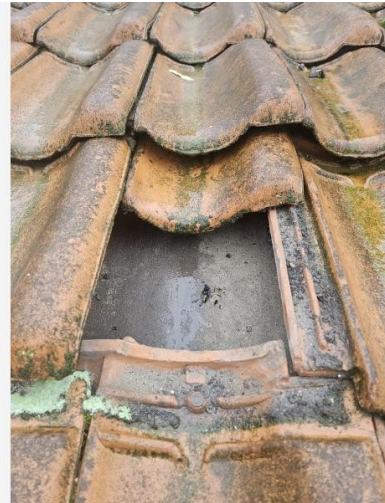
## Fiche 7: Onderdakplaten met bitumen

Geen asbest

| # | Type | Referentie | Resultaat |
|---|---|---|---|
| 7.1 | Puntmonster | PM2 | Geen asbest |

| Opmerking | Kunnen vaststellen onder de dakbedekking boven de keuken. Let wel dat de exacte oppervlakte niet bepaald kon worden doordat deze in de andere dakgedeeltes over loopt. |

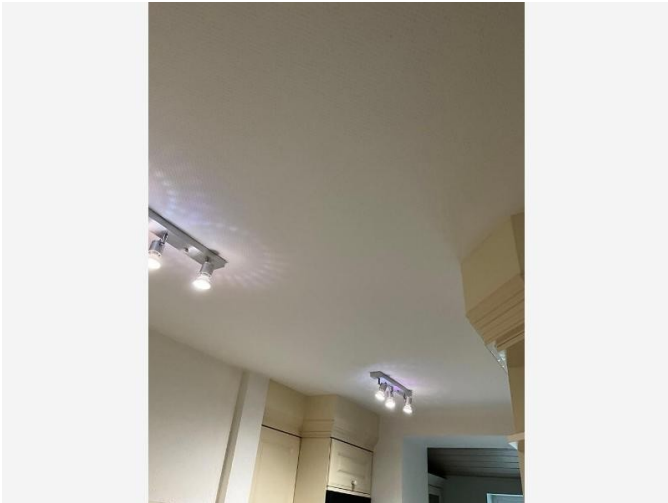
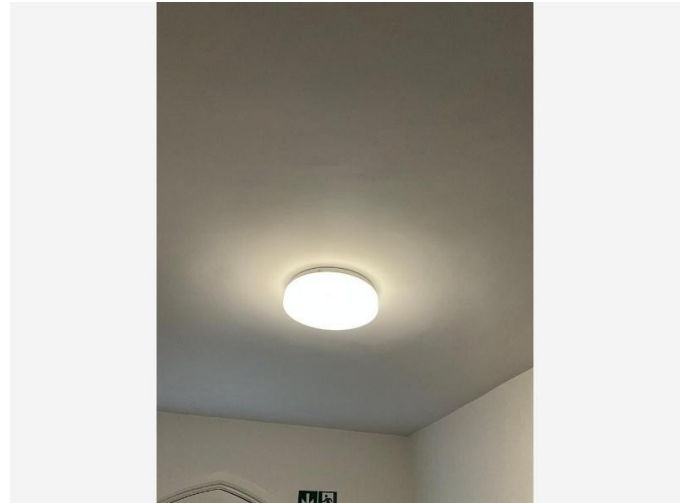
## Fiche 8: Pleisterwerk plafond

Geen asbest

| # | Type | Referentie | Resultaat |
|---|---|---|---|
| 8.1 | Mengmonster | MM2 | Geen asbest |
