# Asbestinventarisatetest

Veldbornstraat 29/10, 3300 Tienen

Attestnummer : 20260209-000108.000

Uitgegeven op : 09.02.2026

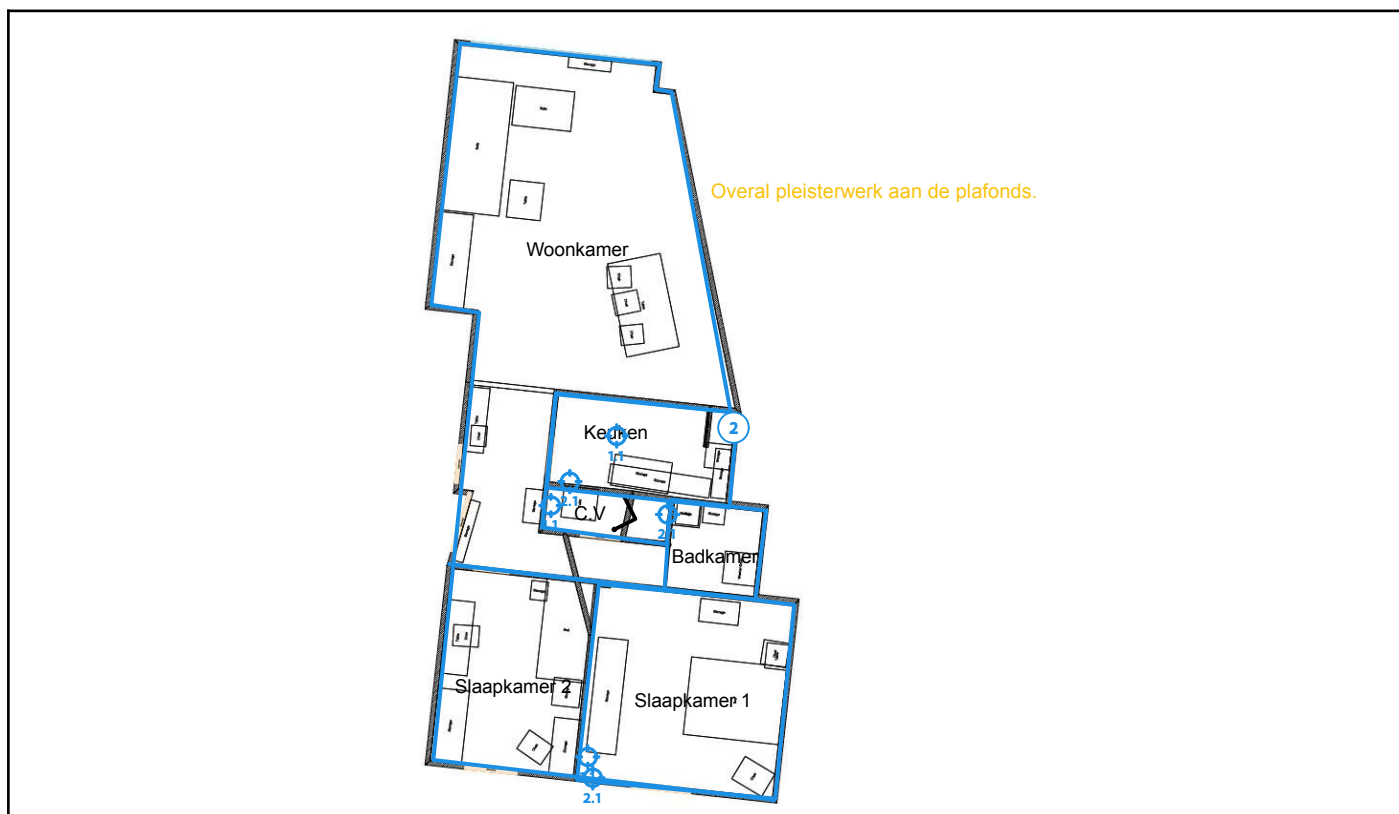
# Plan 1.1: Grondplan

Beschrijving	Type	Actie
1. Pleisterwerk plafond	Geen asbest	-
1.1 Code: MM2	Mengmonster	-
2. Pleisterwerk binnenmuren	Geen asbest	-
2.1 Code: MM1	Mengmonster	-

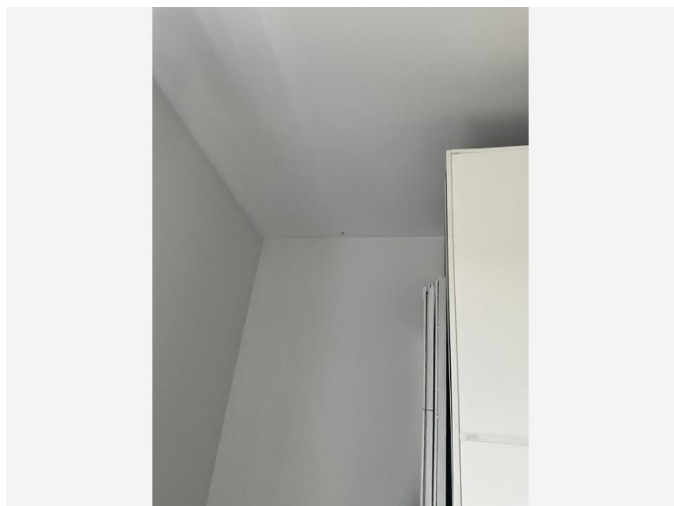
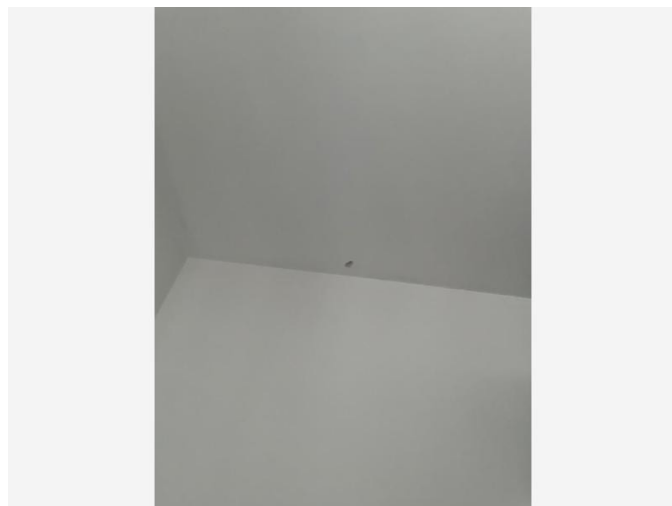
# Fiche 1: Pleisterwerk plafond

Geen asbest

Overzichtsfoto

Detailfoto

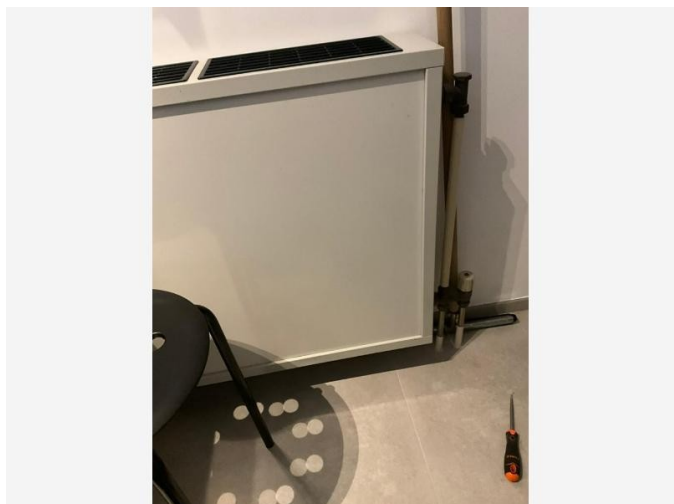
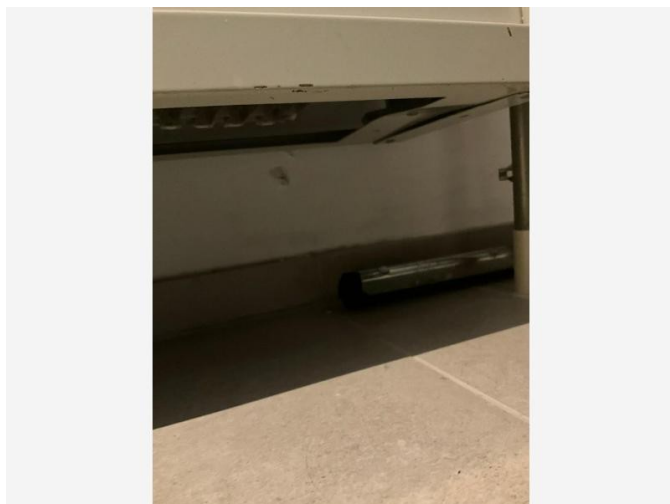
Overzichtsfoto

Detailfoto

Geen asbest

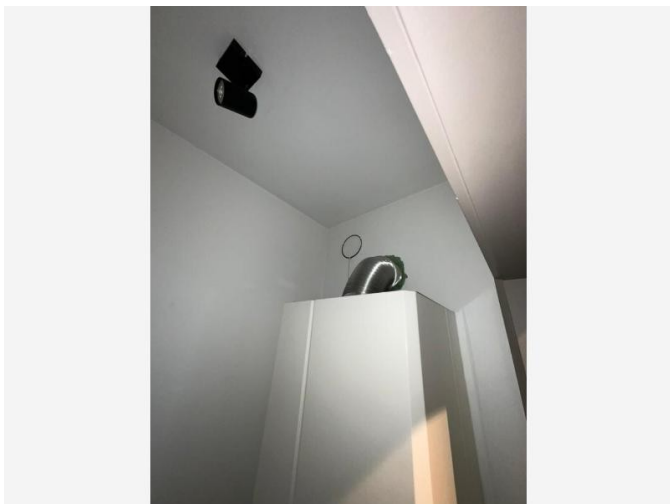
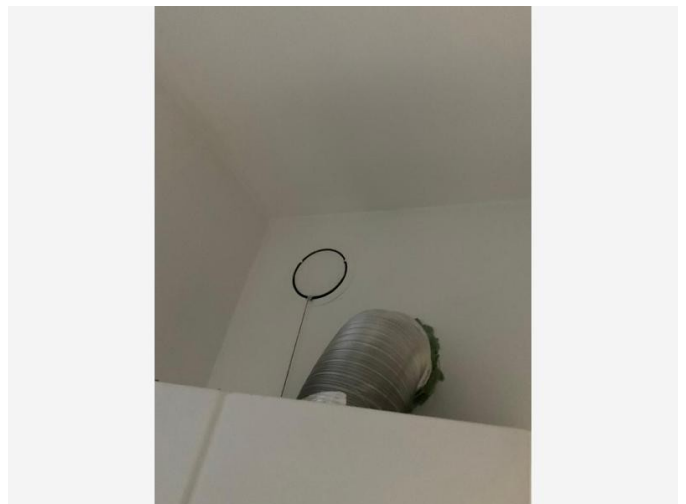
## Fiche 3: Schouwbus (niet verdacht)

*Situeringfoto*

*Detailfoto*

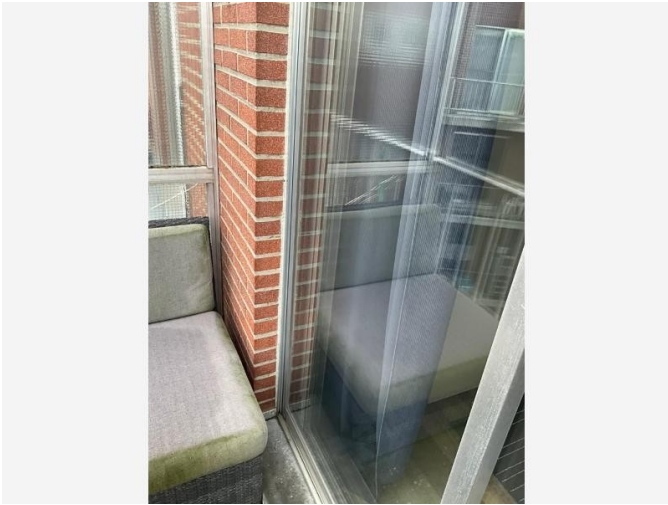
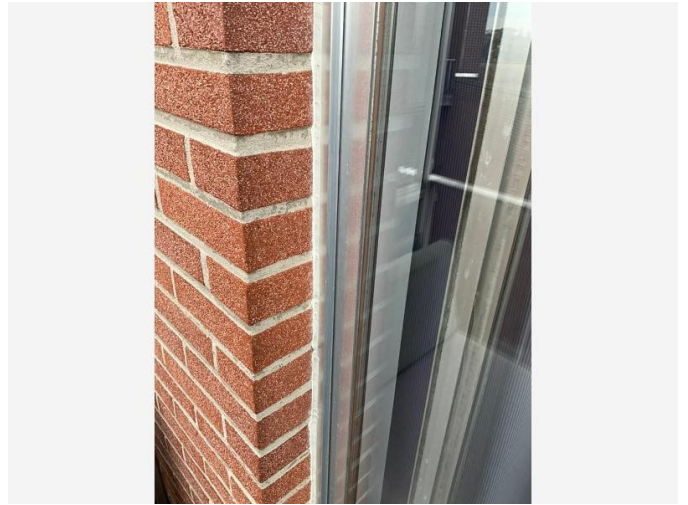
## Fiche 5: Kit ramen (niet verdacht)

Situeringfoto

Detailfoto

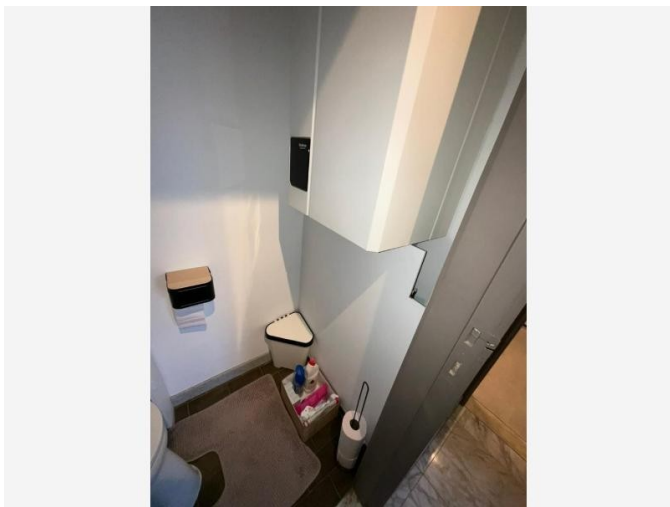
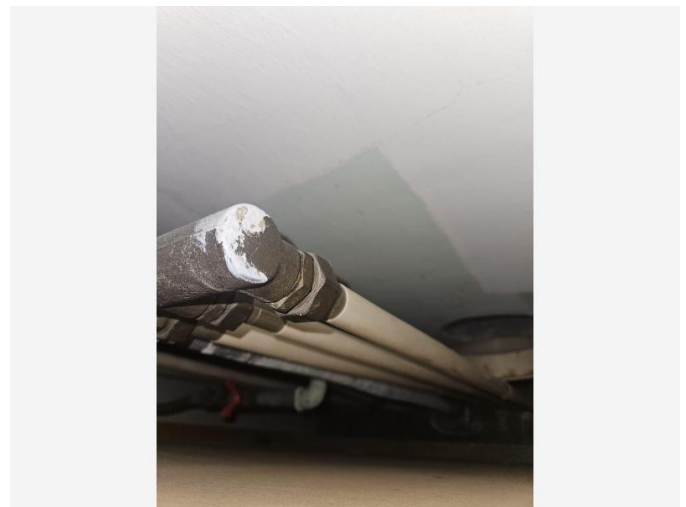
## Fiche 6: Leidingisolatie (niet aanwezig)

*Situeringfoto*

*Detailfoto*
