# Asbestinventarisatetest

Kapucijnenvoer 137, 3000 Leuven

Attestnummer : 20260513-000243.000

**Niet-asbestveilig**

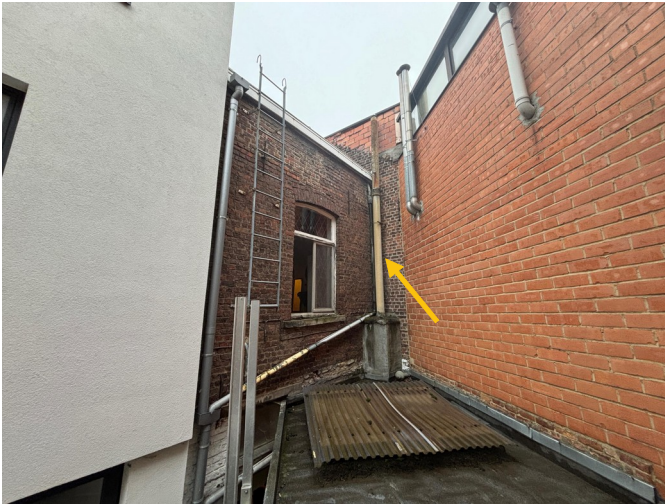
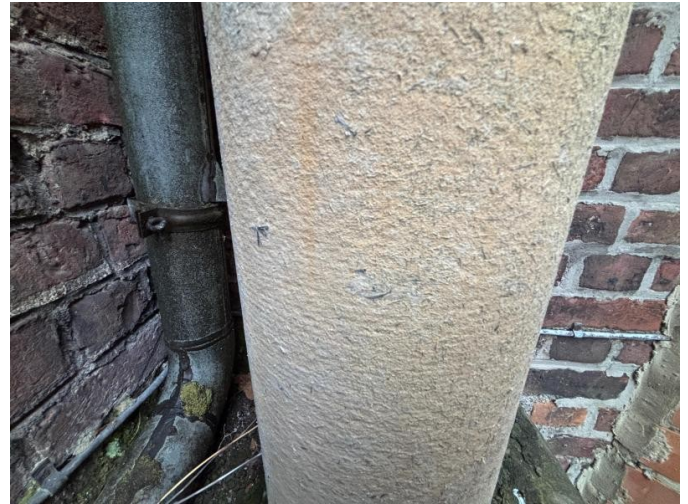
Het asbestmateriaal valt onder de mijlpaal van 2034.

Verwijderen

Eindbeoordeling materiaalrisico	Laag materiaalrisico en/of verlaagde kans op vezelvrijgave
---------------------------------	--

Beschrijving	Schouwbus
Omgeving	Buiten
Primaire drager	HVAC infrastructuur en uitrusting
Asbestmateriaal	Rookgaskanaal
Bindmiddel van asbestmateriaal	Cement
Gebondenheid op basis van bindmiddel	Hecht
Hoeveelheid (lengte - omtrek - dikte - aantal)	<ul style="list-style-type: none"><li>• 4,00 m - 20,00 cm - 1,00 cm - 1 stuk</li></ul>
Totaal volume	0,008 m <sup>3</sup>
Eenvoudig bereikbaar	Ja
Bevestigingswijze	<ul style="list-style-type: none"><li>• Geklemd</li><li>• Verlijmd, ingegoten, versmeerd</li></ul>
Identificatiemethode	De asbestdeskundige beoordeelt het materiaal als asbesthoudend, en dit zonder monsternamen.
Destructieve handeling voor identificatie	Nee

- Zorg voor een veilig beheer. Vermijd het beschadigen van het asbestmateriaal. Controleer de toestand jaarlijks op wijzigingen.

- Eenvoudige handelingen: mag via doe-het-zelf of door werknemer(s) met opleidingsattest eenvoudige handelingen  
De schouwbus is uitgevoerd in asbestcement en betreft een hechtgebonden toepassing. Zolang de schouwbus intact is en zonder breken, slijpen of andere mechanische bewerkingen kan worden verwijderd, kan de verwijdering gebeuren via eenvoudige handelingen, door de eigenaar (doe-het-zelf) of door werknemer(s) met een geldig opleidingsattest eenvoudige handelingen (min. 8 uur).

De schouwbus wordt op voorhand bevochtigd of gefixeerd en segment per segment voorzichtig losgemaakt en verwijderd. Het gebruik van stortkokers is niet toegelaten.

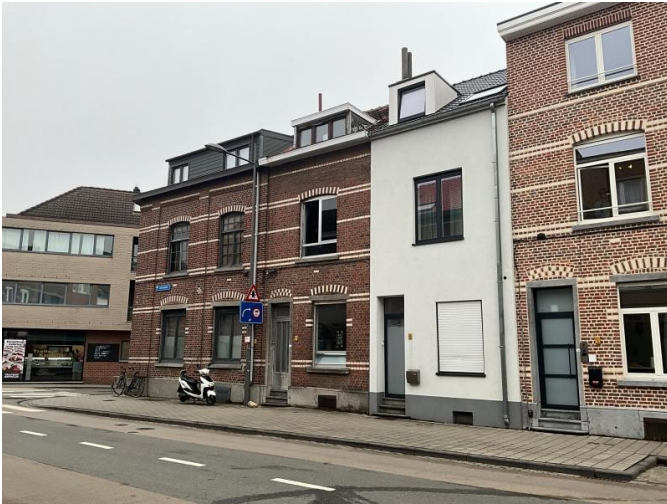
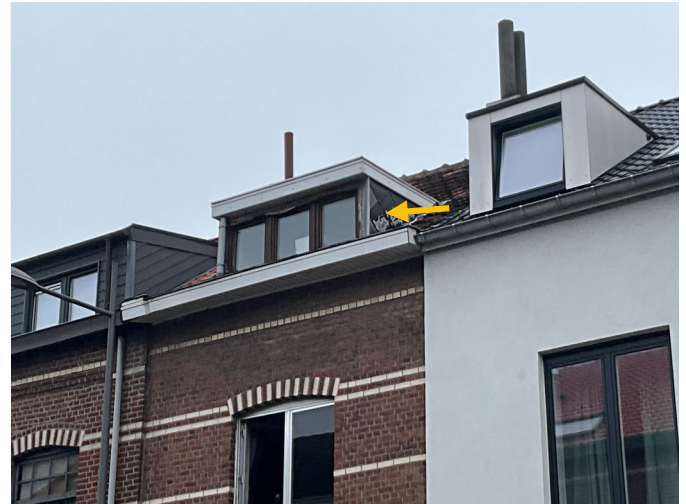
Het asbestmateriaal valt onder de mijlpaal van 2034.

Verwijderen

Boren, zagen, schuren, slijpen, breken of andere mechanische bewerkingen van de asbestcementleien, evenals herstel- of bevestigingswerken aan de gevel, kunnen aanleiding geven tot stofvorming en vezelvrijgave en vormen een blootstellingsrisico.

Laag materiaalrisico en/of verlaagde kans op vezelvrijgave

<b>Beschrijving</b>	Leien zijgevel
<b>Omgeving</b>	Buiten
<b>Primaire drager</b>	Wand buitenschil
<b>Asbestmateriaal</b>	Dak- en gevelbekleding - Lei, shingle
<b>Bindmiddel van asbestmateriaal</b>	Cement
<b>Gebondenheid op basis van bindmiddel</b>	Hecht
<b>Hoeveelheid (oppervlakte - aantal)</b>	<ul style="list-style-type: none"><li>• 8,00 m<sup>2</sup> - 1 stuk</li></ul>
<b>Totale oppervlakte</b>	8,00 m <sup>2</sup>
<b>Eenvoudig bereikbaar</b>	Ja
<b>Bevestigingswijze</b>	<ul style="list-style-type: none"><li>• Genageld, geniet</li></ul>
<b>Identificatiemethode</b>	<p>De asbestdeskundige beoordeelt het materiaal als asbestverdacht en dus asbesthoudend, en dit zonder monstername.</p> <p>Motivatie: Er is een onderzoeksbeperking die monstername verhindert; De ruimte of het materiaal bevindt zich hoger dan 3,5 meter vanaf een vaste ondergrond.</p>
<b>Destructieve handeling voor identificatie</b>	Nee
<b>Opmerking</b>	Door de hoogte was een staalname niet mogelijk.

- Zorg voor een veilig beheer. Vermijd het beschadigen van het asbestmateriaal. Controleer de toestand jaarlijks op wijzigingen.
- Hemelwater dat afspoelt van asbestcement daken of gevels kan asbestdeeltjes bevatten. Gebruik het enkel voor gesloten circuits (bv. spoelen toiletten). Reinig na het vervangen van het dak of de gevel de dakgoten en regenwaterput of -ton om asbesthoudend sediment of slib te verwijderen
- Voer bijkomende staalname(s) uit.

- Eenvoudige handelingen: mag via doe-het-zelf of door werknemer(s) met opleidingsattest eenvoudige handelingen  
De leien aan de zijgevel zijn uitgevoerd in asbestcement en betreffen een hechtgebonden toepassing. Zolang de leien intact zijn en zonder breken, slijpen of andere mechanische bewerkingen kunnen worden verwijderd, kan de verwijdering gebeuren via eenvoudige handelingen, door de eigenaar (doe-het-zelf) of door werknemer(s) met een geldig opleidingsattest eenvoudige handelingen (min. 8 uur).

De leien worden op voorhand bevochtigd of gefixeerd en vervolgens voorzichtig één voor één losgemaakt en in hun geheel verwijderd. De leien mogen niet gebroken of gegooid worden. Het gebruik van stortkokers is niet toegelaten.

- Eenvoudige handelingen: enkel door erkend asbestverwijderaar  
Indien de leien beschadigd, verweerd of breukgevoelig zijn, is verwijdering via eenvoudige handelingen door een erkend asbestverwijderaar aanbevolen.

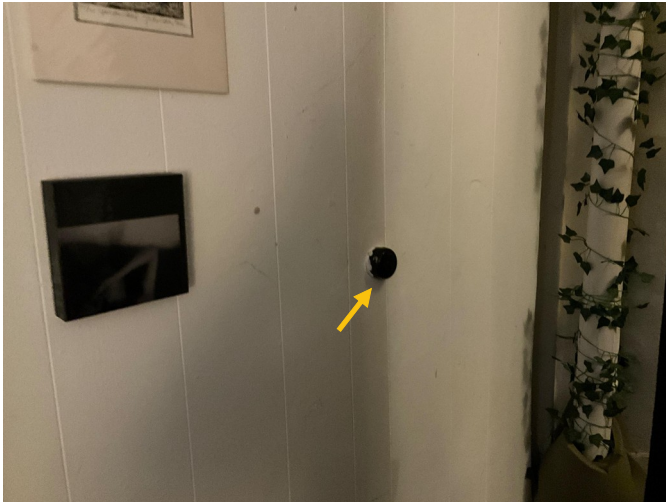
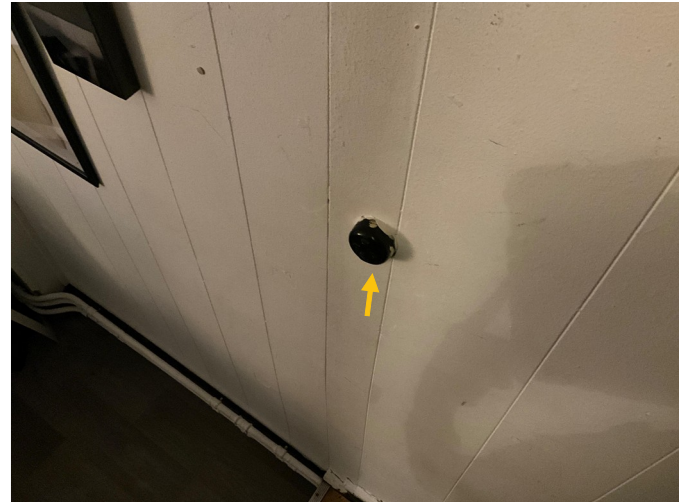
# Fiche 3: Bakeliet toepassingen (schakelaar/stopcontact/verdeeldozen)

Het asbestmateriaal valt onder de mijlpaal van 2040.

Zorgvuldig beheren

Eindbeoordeling materiaalrisico	Laag materiaalrisico en/of verlaagde kans op vezelvrijgave
---------------------------------	--

Beschrijving	Bakeliet toepassingen (schakelaar/stopcontact/verdeeldozen)
Omgeving	Binnen
Primaire drager	Communicatie en elektrische infrastructuur en uitrusting
Asbestmateriaal	Plaat, paneel, tablet - Type Bakeliet
Bindmiddel van asbestmateriaal	Kunststof of -hars
Gebondenheid op basis van bindmiddel	Hecht
Hoeveelheid (oppervlakte - dikte - aantal)	• 0,02 m <sup>2</sup> - 1,00 cm - 1 stuk
Totaal volume	< 0,001 m <sup>3</sup>
Eenvoudig bereikbaar	Ja
Bevestigingswijze	• Geschroefd
Identificatiemethode	De asbestdeskundige beoordeelt het materiaal als asbestverdacht en dus asbesthoudend, en dit zonder monstername.  Motivatie: De monstername brengt andere schade aan dan schade die inherent is aan de monstername.
Destructieve handeling voor identificatie	Nee

- Zorg voor een veilig beheer. Vermijd het beschadigen van het asbestmateriaal. Controleer de toestand jaarlijks op wijzigingen.
- Voer bijkomende staalname(s) uit.

- Eenvoudige handelingen: mag via doe-het-zelf of door werknemer(s) met opleidingsattest eenvoudige handelingen  
Schakelaars, stopcontacten, verdeeldozen en andere gelijkaardige hechtgebonden toepassingen kunnen via eenvoudige handelingen worden verwijderd door de eigenaar (doe-het-zelf) of door werknemer(s) met een opleidingsattest eenvoudige handelingen (min. 8 uur).

Vooraf dient steeds de elektriciteit te worden uitgeschakeld om elektrocutie- of brandgevaar te vermijden. De toepassing kan vervolgens voorzichtig losgeschroefd worden, zonder breken of beschadigen.

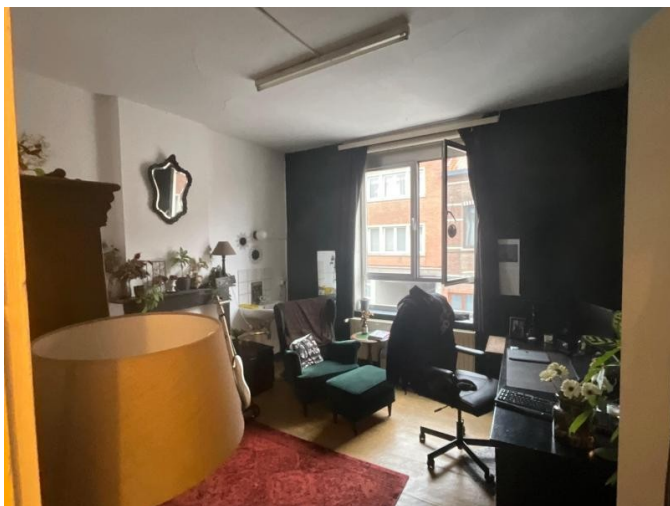
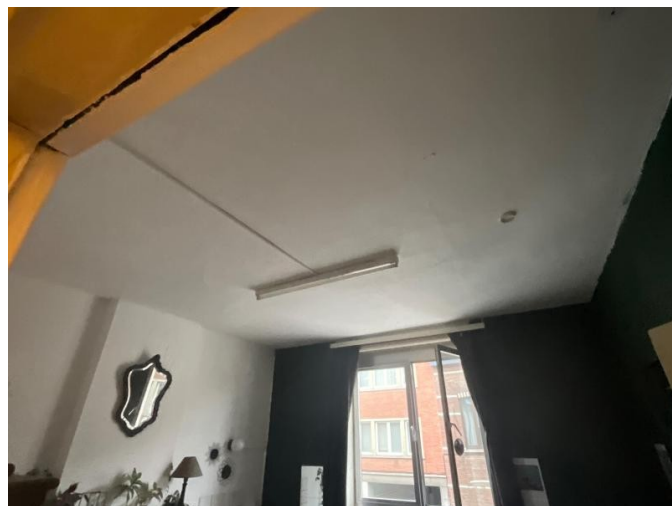
De plafonds in de woning zijn afgewerkt met valse plafonds. Aangezien dit een niet-destructief onderzoek betreft, is er niet onderzocht wat er zich mogelijks achter dit verlaagd plafond bevindt. Het is dus aangewezen om bijkomend onderzoek uit te voeren bij werken.

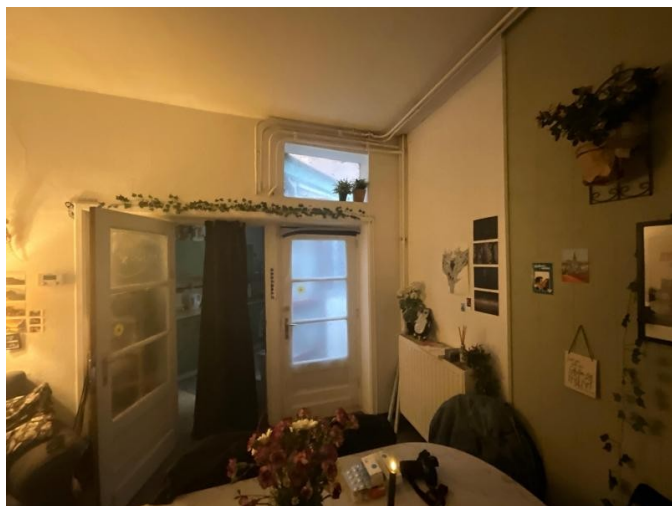
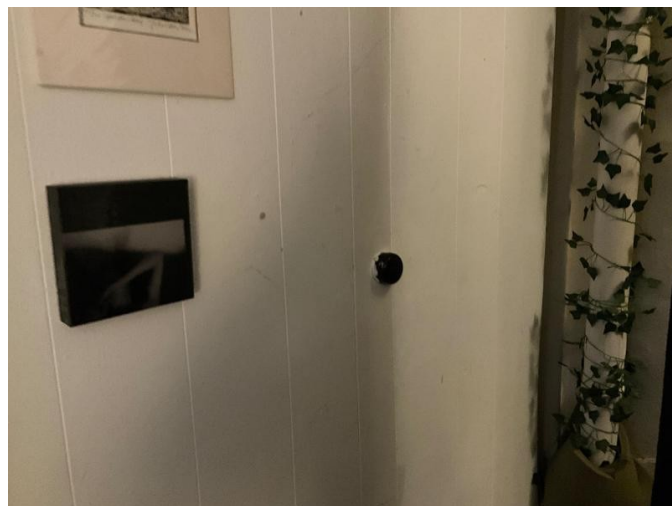
Er werden voorzetwanden (valse muren) aangebracht. Als deskundige kan ik geen uitspraak doen over eventuele asbestverdachte toepassingen die aanwezig zijn of verborgen zitten achter de voorzetwanden. Bij renovaties, sloop of verbouwingen is het aan te raden een destructieve asbestinventaris op te stellen voor deze ruimtes.

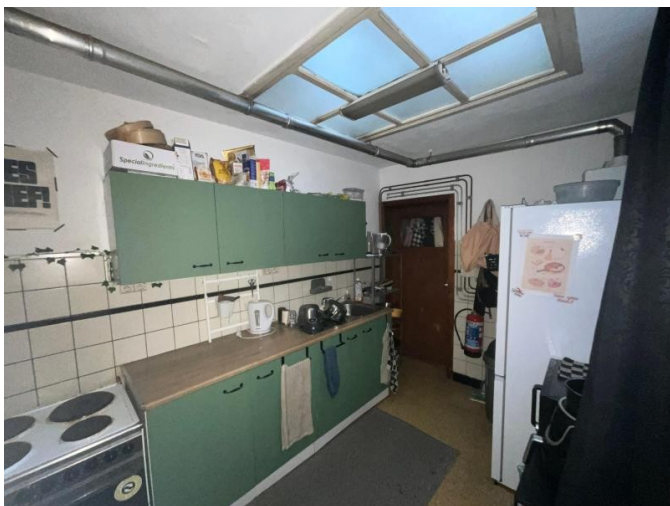
Mogelijk bevindt er zich asbestverdachte tegellijm achter de wandtegels. Dit was niet waarneembaar, er waren geen bestaande beschadiging en/of openingen in de wandtegels. De lijmlaag is dus niet bereikbaar zonder destructief onderzoek en dient verder onderzocht te worden als de tegels van de wand worden verwijderd. Asbesthoudende tegellijm werd gebruikt tot midden jaren '80.

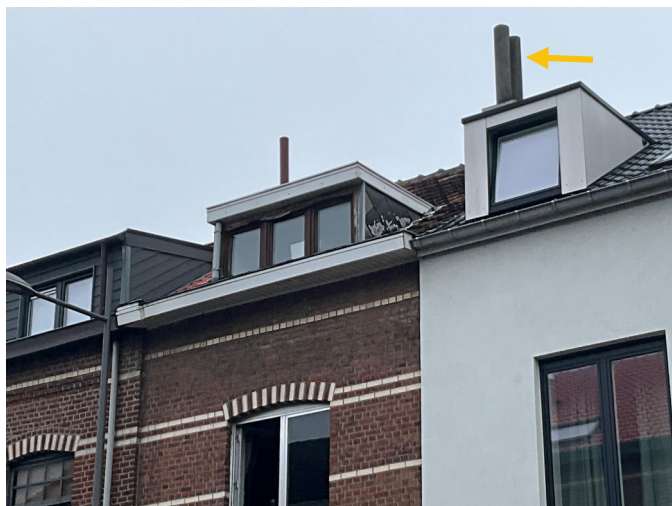
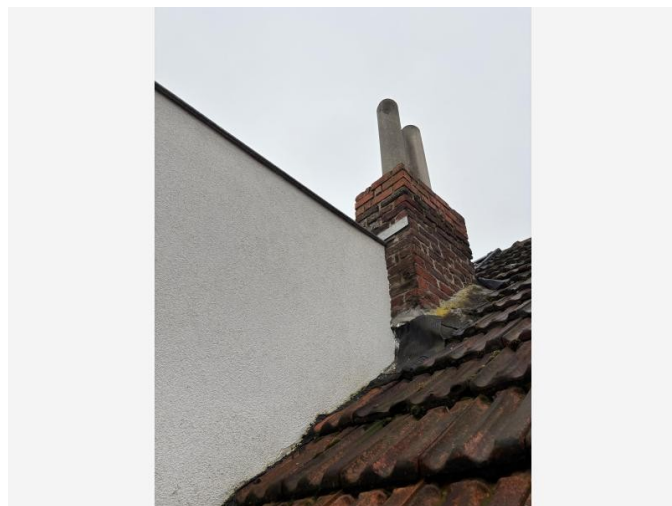
Rookgaskanaal van de buren, bij renovatiewerken deze niet beschadigen.

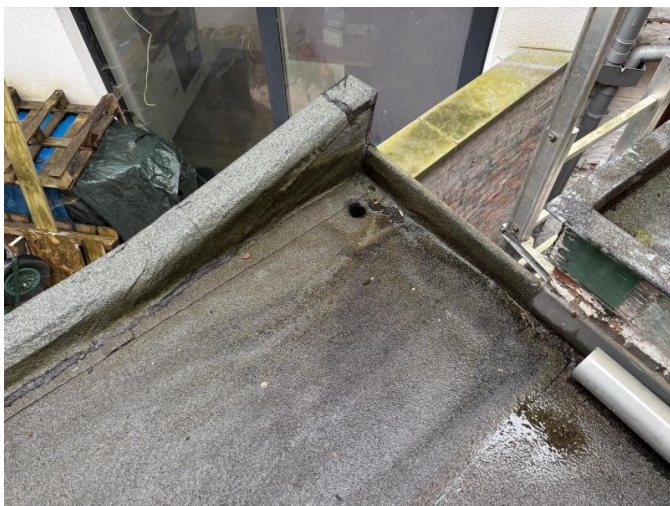
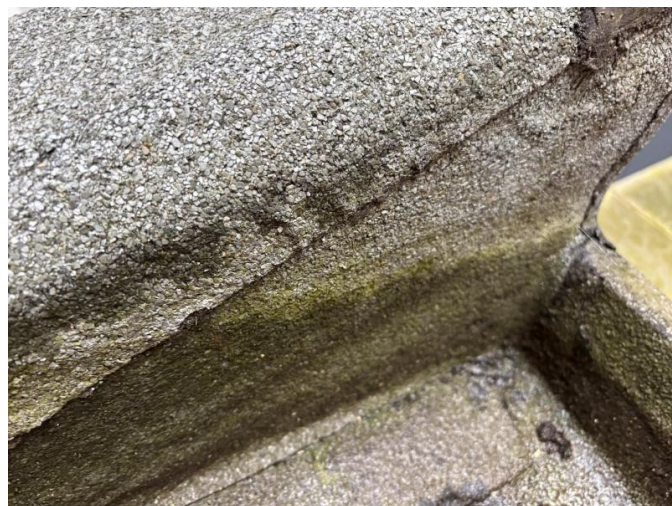
## Fiche 8: Roofing plat dak

Geen asbest

#	Type	Referentie	Resultaat
8.1	Puntmonster	PM2	Geen asbest

<b>Beschrijving</b>	Roofing plat dak
<b>Omgeving</b>	Buiten
<b>Primaire drager</b>	Plat dak
<b>Bindmiddel van materiaal</b>	Bitumen (roofing, teer, asfalt)
<b>Gebondenheid op basis van bindmiddel</b>	Hecht
<b>Hoeveelheid (oppervlakte - aantal)</b>	• 5,00 m <sup>2</sup> - 1 stuk
<b>Totale oppervlakte</b>	5,00 m <sup>2</sup>
<b>Identificatiemethode</b>	Een monstername door de asbestdeskundige met laboanalyse door een asbestlabo.
<b>Destructieve handeling voor identificatie</b>	Nee
<b>Opmerking</b>	<p>Volgens het inspectieprotocol is een monstername van roofing verplicht om dit te identificeren als niet-asbesthoudend.</p> <p>De genomen staal is enkel van de toplaag en is dus niet representatief voor het gehele dak. Het is niet duidelijk of er asbestverdachte onderlagen aanwezig zijn. Extra controle/staalname aangewezen bij renovatiewerken.</p>

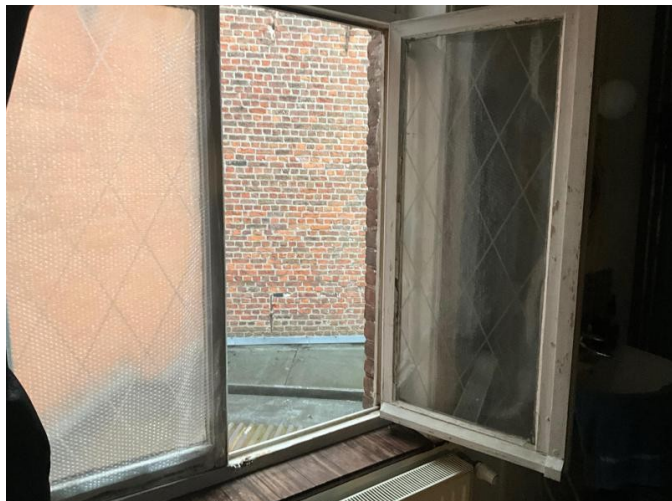
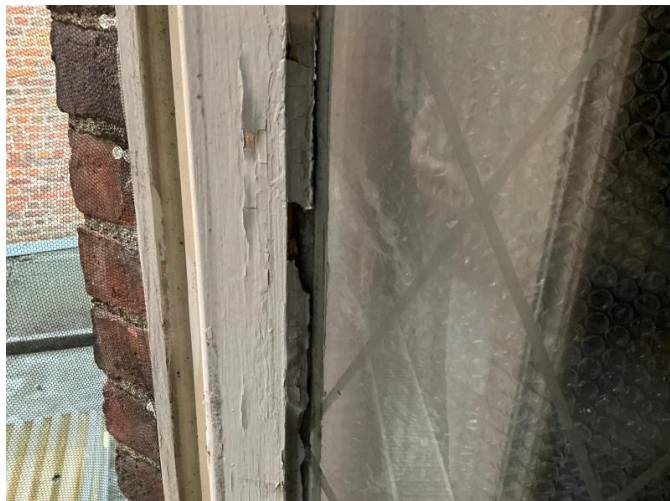
## Fiche 9: Mastiek/stopverf schrijnwerk (tussen glas en profiel) hout

Geen asbest

#	Type	Referentie	Resultaat
9.1	Puntmonster	PM5	Geen asbest

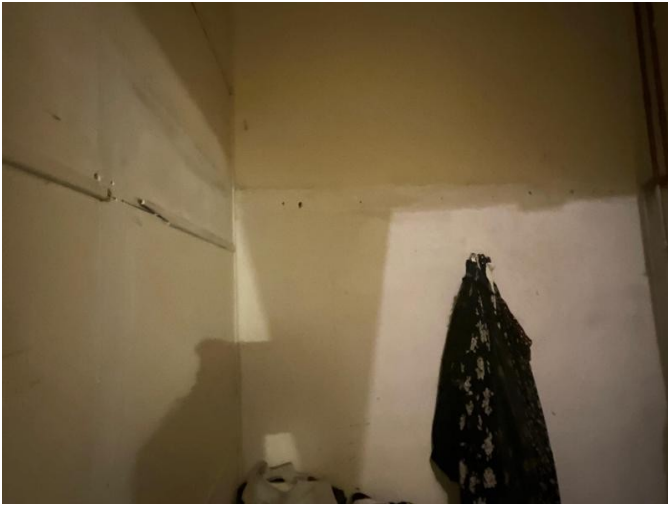
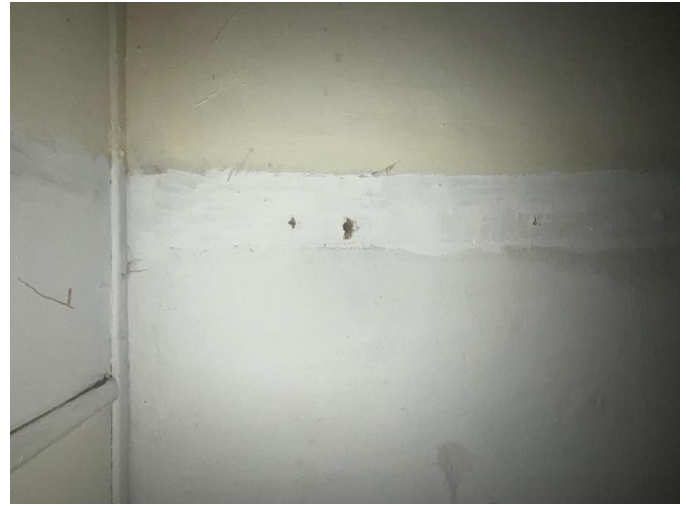
Geen asbest

#	Type	Referentie	Resultaat
10.1	Mengmonster	MM1	Geen asbest

<b>Beschrijving</b>	Pleisterwerk binnenmuren
<b>Omgeving</b>	Binnen
<b>Primaire drager</b>	Binnenwand
<b>Bindmiddel van materiaal</b>	Gips - kalk
<b>Gebondenheid op basis van bindmiddel</b>	Niet-hechtgebonden
<b>Hoeveelheid (oppervlakte - dikte - aantal)</b>	• 150,00 m <sup>2</sup> - 1,00 cm - 1 stuk
<b>Totaal volume</b>	1,50 m <sup>3</sup>
<b>Identificatiemethode</b>	Een monstername door de asbestdeskundige met laboanalyse door een asbestlabo.
<b>Destructieve handeling voor identificatie</b>	Nee
<b>Opmerking</b>	Volgens het inspectieprotocol is een monstername van het pleisterwerk verplicht om dit te identificeren als niet-asbesthoudend.  Staal genomen in een trappenhal, droge en natte ruimte. Cv behoort tot een natte ruimte.

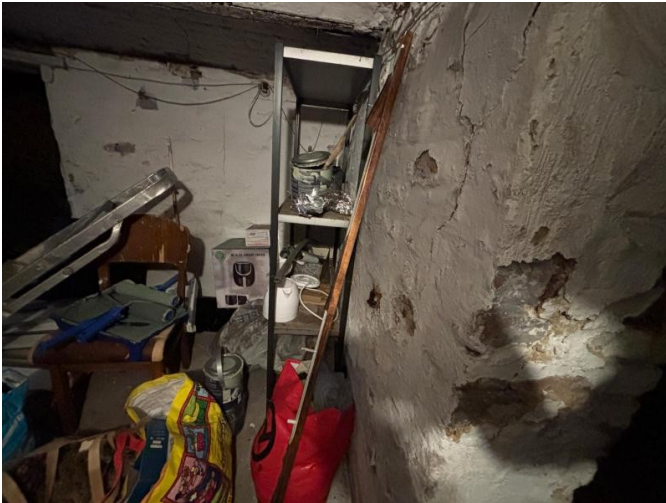
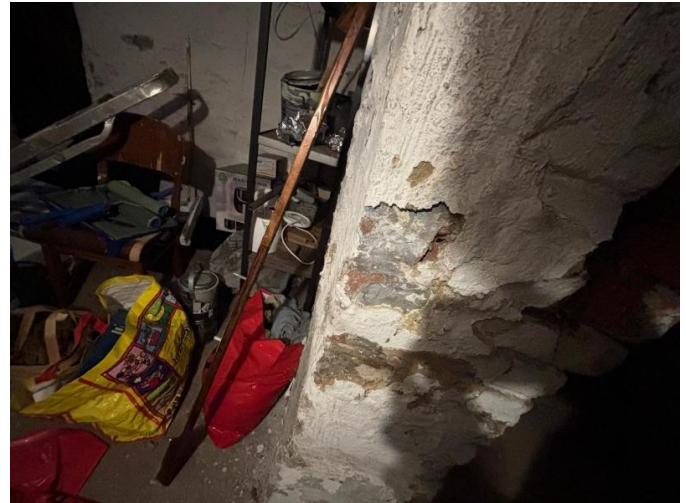
Geen asbest

#	Type	Referentie	Resultaat
11.1	Mengmonster	MM3	Geen asbest

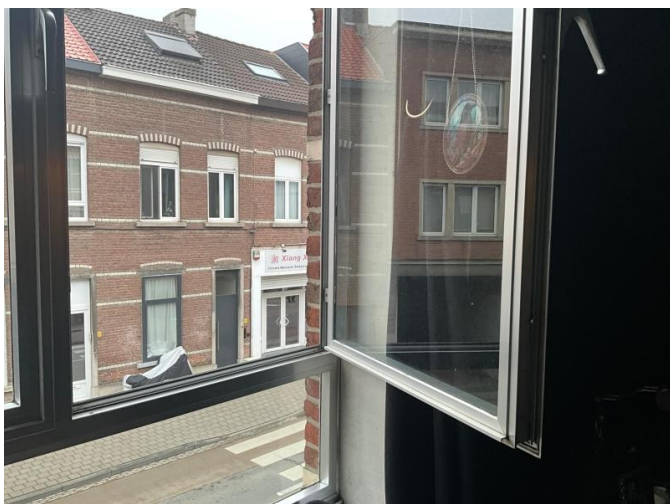
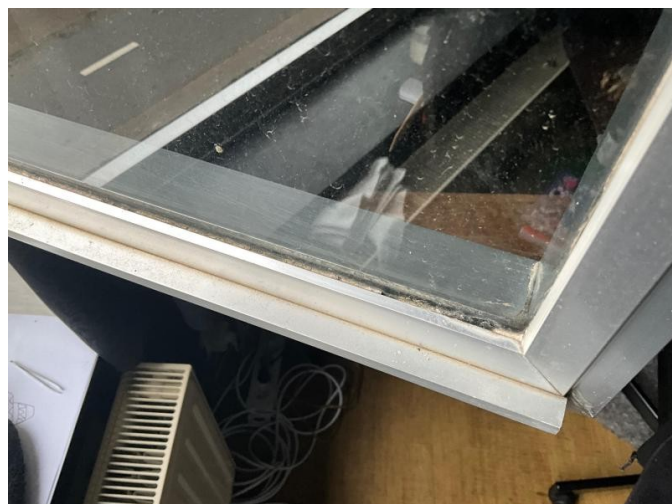
# Fiche 12: Mastiek/stopverf schrijnwerk (tussen glas en profiel) metaal

Geen asbest

#	Type	Referentie	Resultaat
12.1	Puntmonster	PM4	Geen asbest
