# Asbestinventarisatattest

Bierbeekstraat 30, 3052 Oud-Heverlee

Attestnummer : 20260813-000017.000

Uitgegeven op : 13.08.2026

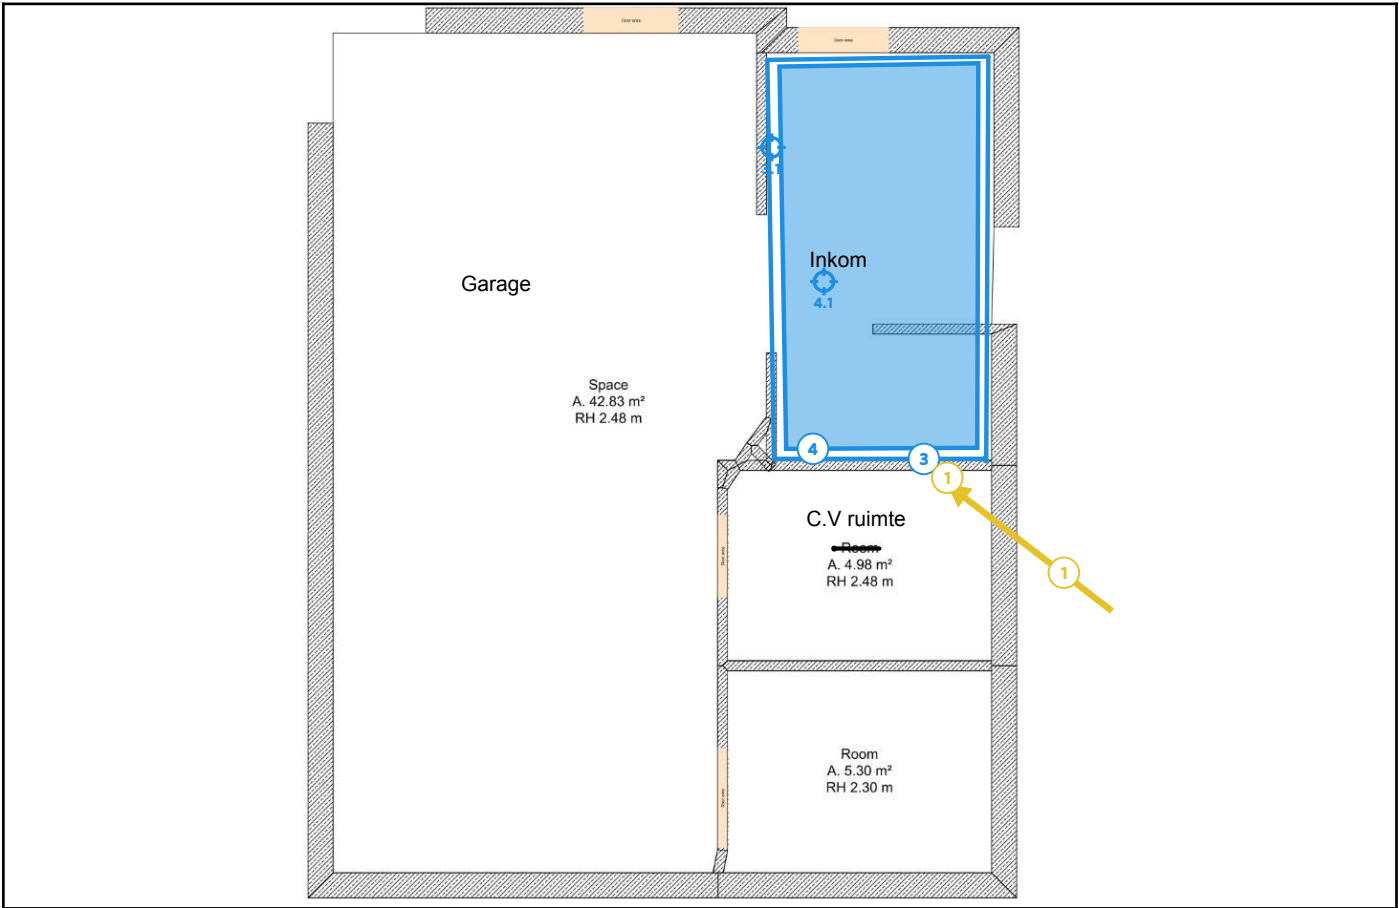
# Plan 1.1: Gelijkvloers

| Beschrijving | Type | Actie |
|---|---|---|
| 1. Roetluik uit asbestcement | Asbestmateriaal | Zorgvuldig beheren |
| 3. Pleisterwerk binnenmuren | Geen asbest | - |
| 4. Pleisterwerk plafond | Geen asbest | - |

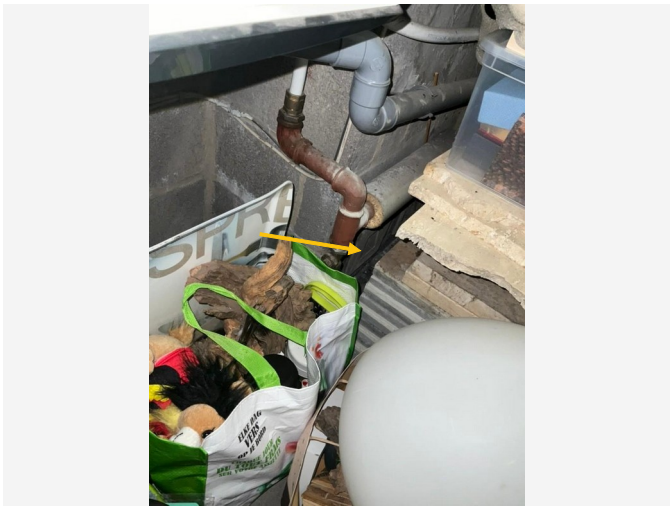
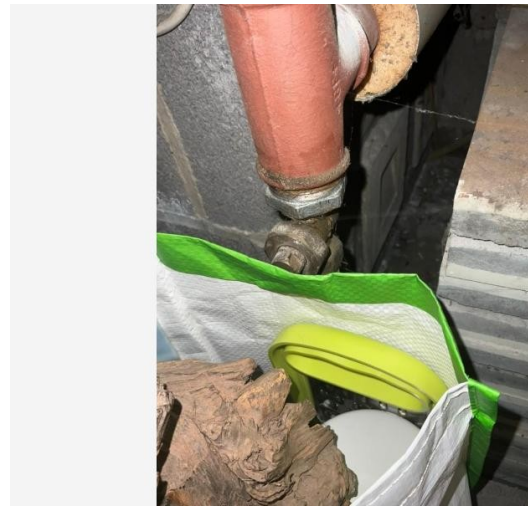
Het asbestmateriaal valt onder de mijlpaal van 2040.

| Eindbeoordeling materiaalrisico | Laag materiaalrisico en/of verlaagde kans op vezelvrijgave |

| Gebondenheid | Categorie 1: hechtgebonden in oorsprong |
| Asbestsoort (vezeltype) | Crocidoliet aanwezig |
| Asbestconcentratie | Laag (< 50%) |
| Afschermingsgraad van het gehele materiaal | Geheel of deels vrij aan de binnenlucht, maar geen contact met binnenluchtstromen |
| Toestand van het materiaal | Onbeschadigd, niet verweerd |

| Beschrijving | Roetluik uit asbestcement |
| Identificatiemethode | <p>De asbestdeskundige beoordeelt het materiaal als asbestverdacht en dus asbesthoudend, en dit zonder monstername.</p> <p>Motivatie: De monstername brengt andere schade aan dan schade die inherent is aan de monstername.</p> |

- Zorg voor een veilig beheer. Vermijd het beschadigen van het asbestmateriaal. Controleer de toestand jaarlijks op wijzigingen.
- Voer bijkomende staalname(s) uit.

- Eenvoudige handelingen: mag via doe-het-zelf of door werknemer(s) met opleidingsattest eenvoudige handelingen  
De asbestcementen roetluik betreft een hechtgebonden toepassing. Zolang dit intact is en zonder breken, zagen of andere mechanische bewerkingen kan worden verwijderd, kan de verwijdering gebeuren via eenvoudige handelingen, door de eigenaar (doe-het-zelf) of door werknemer(s) met een geldig opleidingsattest eenvoudige handelingen (min. 8 uur).

Het roetluik wordt op voorhand bevochtigd of gefixeerd en voorzichtig in zijn geheel losgenomen uit de muuropening. Indien de doorvoer vastzit, mag geen mechanische bewerking (zoals uitslijpen of uitbreken) worden uitgevoerd.

Tijdens de werken moeten steeds persoonlijke beschermingsmiddelen gedragen worden, bestaande uit een FFP3-mondmasker, wegwerpoverall CAT III type 5/6, wegwerphandschoenen en afspoelbaar schoeisel.

Het vrijgekomen asbestafval moet onmiddellijk stofvrij, dubbel en luchtdicht verpakt worden en als hechtgebonden asbestafval afgevoerd worden naar het gemeentelijk recyclagepark of een erkende verwerker, conform de geldende acceptatievoorwaarden.

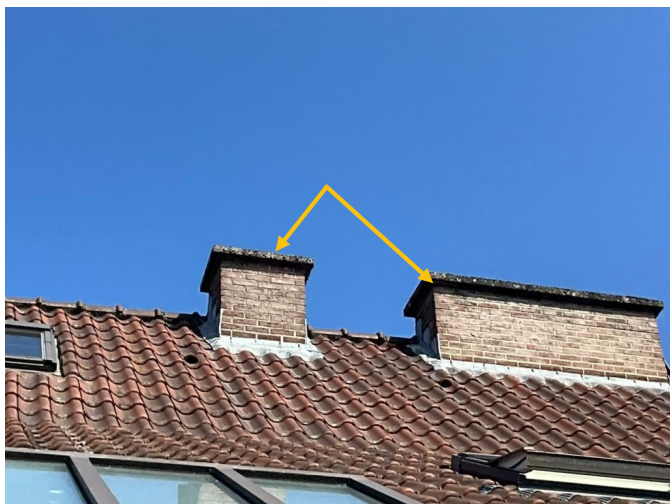
Situeringfoto

**Reden:** Het te onderzoeken materiaal situeert zich hoger dan 3,50 m te rekenen vanaf een veilige ondergrond

**Uitleg van de asbestdeskundige:** Het rookgaskanaal is niet beoordeeld. Aan de binnenzijde is de kachel aangesloten. Aan de buitenzijde is het hoger dan 3,5 meter om de schoorsteen te inspecteren. Het is niet zichtbaar of er een asbestverdacht rookgaskanaal aanwezig is in de schoorsteen. Conform ons inspectieprotocol mogen wij een beperking inroepen voor hoogtes hoger dan 3,5 m. Houdt hier bij renovatiewerken rekening mee.

| (Asbest)materiaal | Rookgaskanaal |
| Karakterisatie | Asbest (verdacht) |

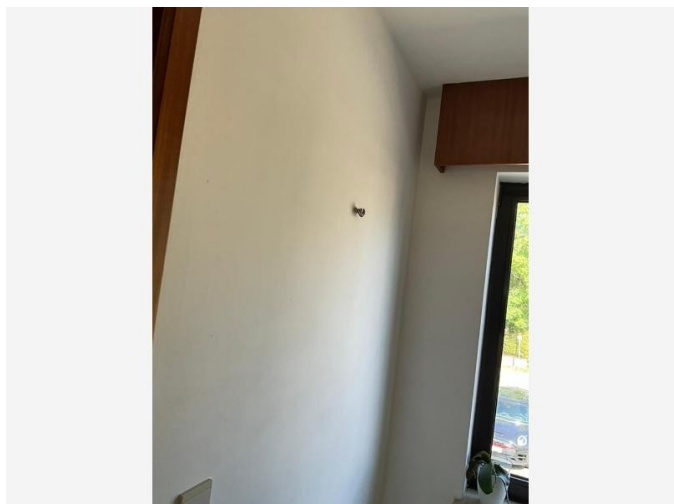
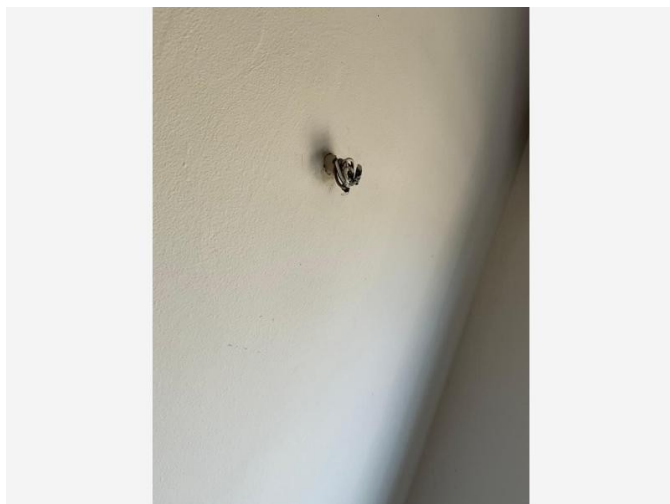
## Fiche 3: Pleisterwerk binnenmuren

Geen asbest

| # | Type | Referentie | Resultaat |
|---|---|---|---|
| 3.1 | Mengmonster | MM1 | Geen asbest |

| Opmerking | <p>Volgens het inspectieprotocol is een monstername van het pleisterwerk verplicht om dit te identificeren als niet-asbesthoudend.</p> <p>De vermelde oppervlaktes, diktes en volumes betreffen een berekende schatting.</p> <p>Er worden geen rechten verleend aan deze oppervlaktes/diktes/volumes.</p> <p>Staal genomen in de keuken, trappenhuis en slaapkamer. Gelijkvloerse ruimten (met technische ruimte) was geen pleister aanwezig.</p> <p>Badkamer en toilet waren volledig betegeld. Zolderverdiep had geen pleisterwerk.</p> |

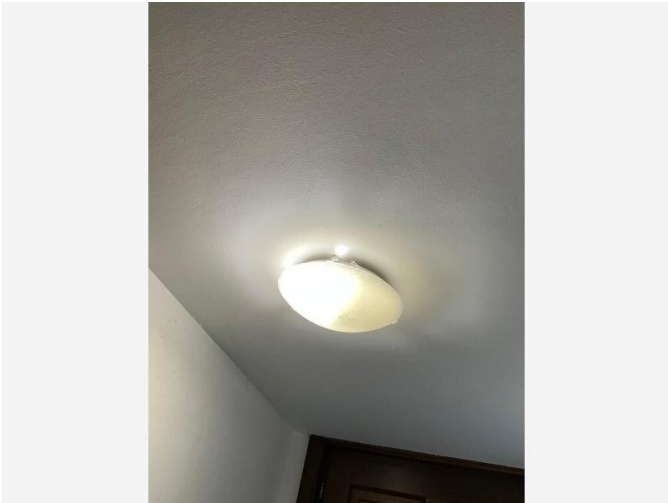
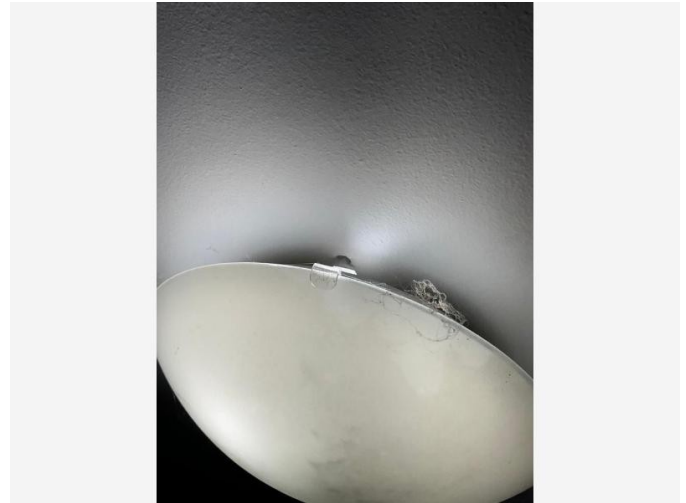
## Fiche 4: Pleisterwerk plafond

Geen asbest

| # | Type | Referentie | Resultaat |
|---|---|---|---|
| 4.1 | Mengmonster | MM2 | Geen asbest |

| Opmerking | <p>Volgens het inspectieprotocol is een monstername van het pleisterwerk verplicht om dit te identificeren als niet-asbesthoudend.</p> <p>Staal genomen in keuken, trappenhal en woonkamer.</p> <p>Geen pleister aanwezig op het gelijkvloers (met technische ruimte) en zolderverdiep.</p> |

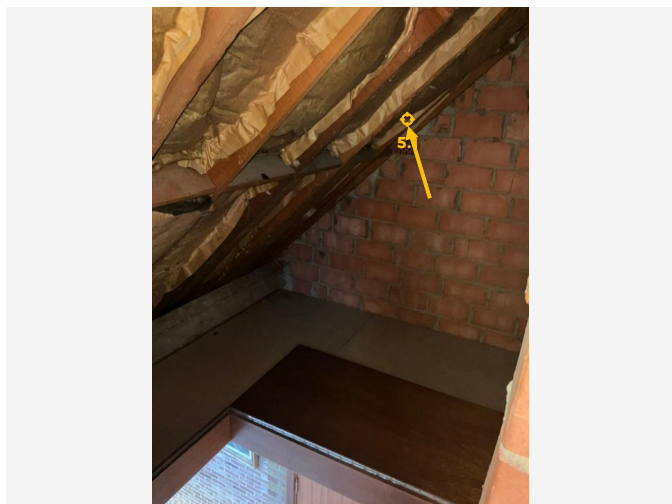
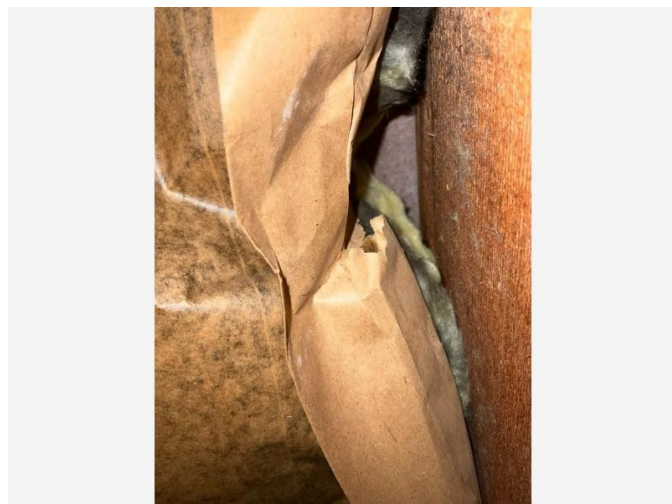
## Fiche 5: Onderdakplaten type "Menuiserie"

Geen asbest

| # | Type | Referentie | Resultaat |
|---|---|---|---|
| 5.1 | Puntmonster | P1 | Geen asbest |

| Opmerking | <p>De vermelde oppervlaktes, diktes en volumes betreffen een beredeneerde schatting.</p> <p>Er worden geen rechten verleend aan deze oppervlaktes/diktes/volumes.</p> <p>Staal genomen aan de binnenzijde op zolder.</p> |

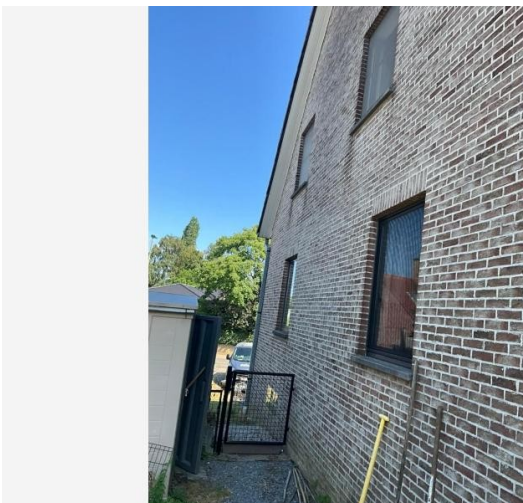
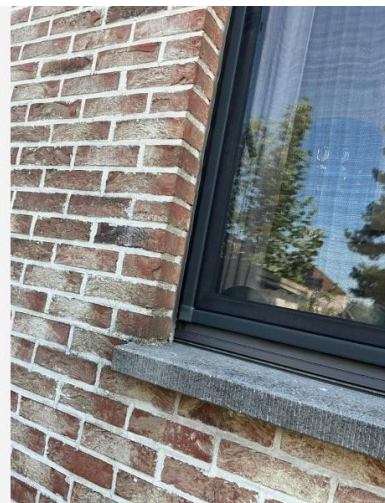
## Fiche 9: Kit ramen (niet verdacht)

| Beschrijving | Notitie | Terug te vinden op plannen |
|---|---|---|
| Fiche 9: Kit ramen (niet verdacht) | Schrijnwerk aan woning is afgedicht met siliconen. Deze zijn niet asbestverdacht. | - |
