# Asbestinventarisatetest

Venstraat 19, 3191 Boortmeerbeek

Attestnummer : 20240419-000382.000

Uitgegeven op : 19.04.2024

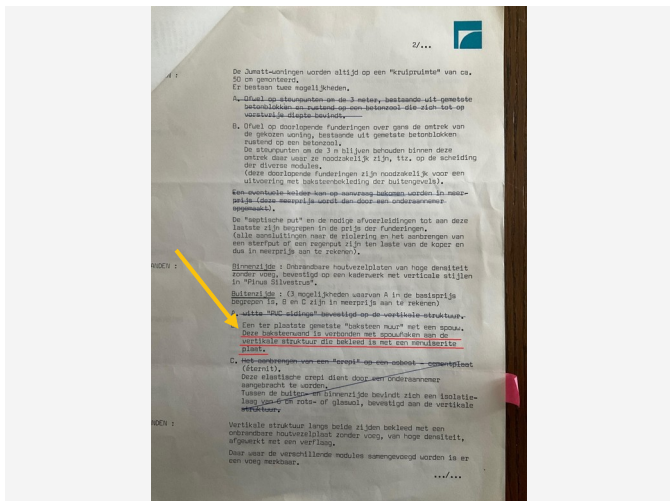
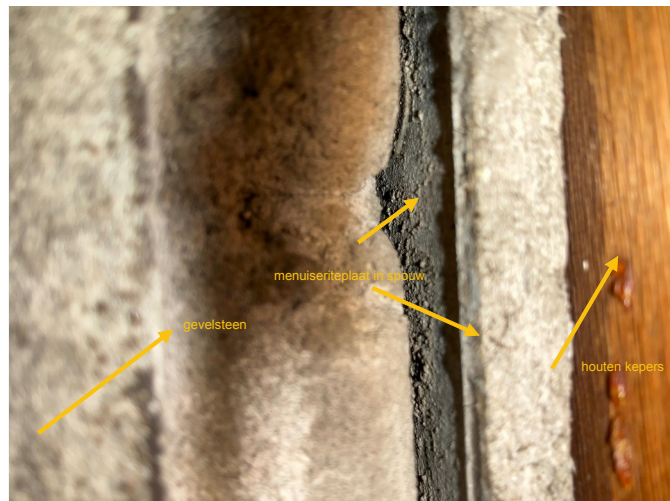
# Fiche 1: buitenkant binnenspouwblad uit eterniteplaten

| Eindbeoordeling materiaalrisico | Laag materiaalrisico en/of verlaagde kans op vezelvrijgave |

| Asbestsoort (vezeltype) | Crocidoliet aanwezig |
| Toestand van het materiaal | Licht beschadigd, licht verweerd. Intact materiaal type Pical – asbestboard of categorie III 'gebondenheid' |

| Beschrijving | buitenkant binnenspouwblad uit eterniteplaten |

- Zorg voor een veilig beheer. Vermijd het beschadigen van het asbestmateriaal. Controleer de toestand jaarlijks op wijzigingen.

- Eenvoudige handelingen: mag via doe-het-zelf of door werknemer(s) met opleidingsattest eenvoudige handelingen mits inachtnaam van voorgeschreven collectieve en persoonlijke beschermingsmiddelen,

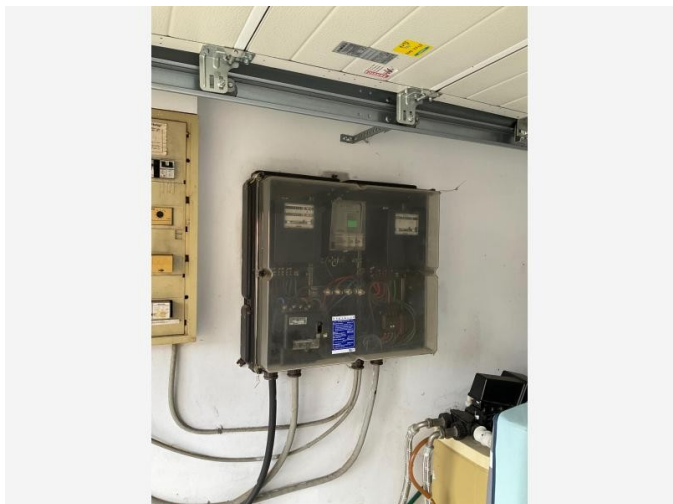
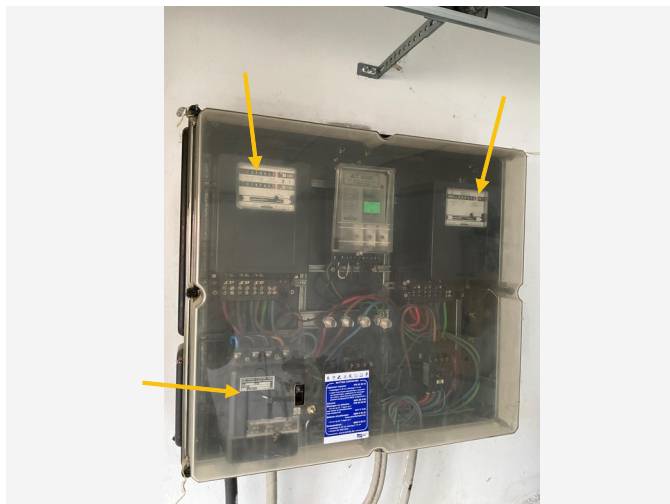
| Eindbeoordeling materiaalrisico | Zeer laag materiaalrisico en/of zeer lage kans op vezelvrijgave |

| Asbestsoort (vezeltype) | Crocidoliet aanwezig |
| Toestand van het materiaal | Onbeschadigd, niet verweerd |

| Beschrijving | Bakelieten meterkast |

- Zorg voor een veilig beheer. Vermijd het beschadigen van het asbestmateriaal. Controleer de toestand jaarlijks op wijzigingen.

- Eenvoudige handelingen: mag via doe-het-zelf of door werknemer(s) met opleidingsattest eenvoudige handelingen enkel weg te halen door netwerkbeheerder.

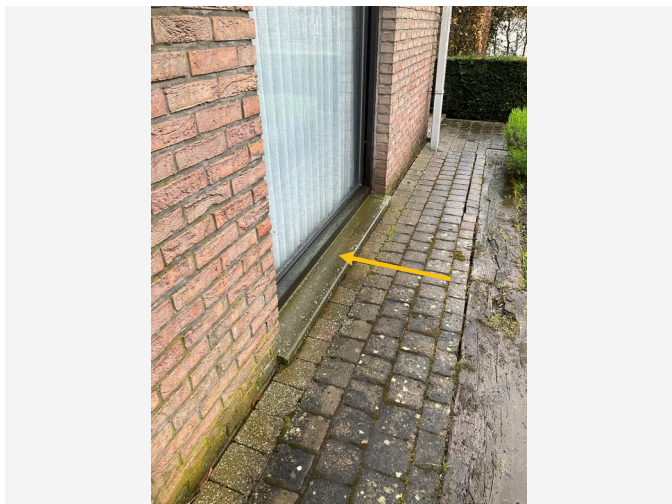
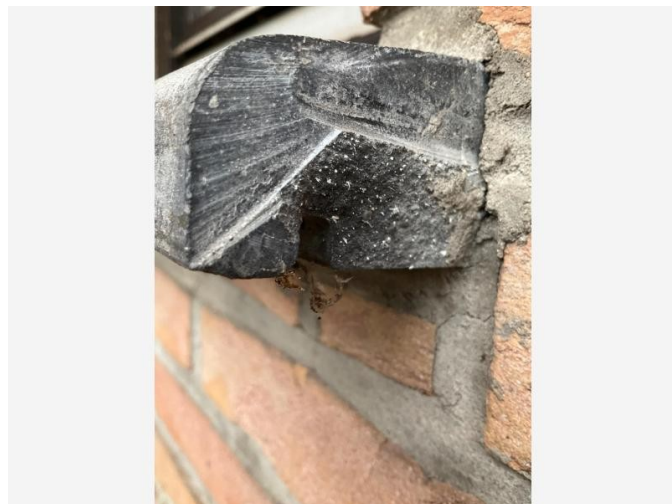
| Eindbeoordeling materiaalrisico | Laag materiaalrisico en/of verlaagde kans op vezelvrijgave |

| Asbestsoort (vezeltype) | Alleen chrysotiel |
| Toestand van het materiaal | Licht beschadigd, licht verweerd. Intact materiaal type Pical – asbestboard of categorie III 'gebondenheid' |

| Beschrijving | Raam en deurdorpels |

- Zorg voor een veilig beheer. Vermijd het beschadigen van het asbestmateriaal. Controleer de toestand jaarlijks op wijzigingen.

- Eenvoudige handelingen: mag via doe-het-zelf of door werknemer(s) met opleidingsattest eenvoudige handelingen mits inachtnaam van voorgeschreven collectieve en persoonlijke beschermingsmiddelen, zie ook: <https://ovam.vlaanderen.be/voorzorgsmaatregelen-bij-asbestverwijdering>

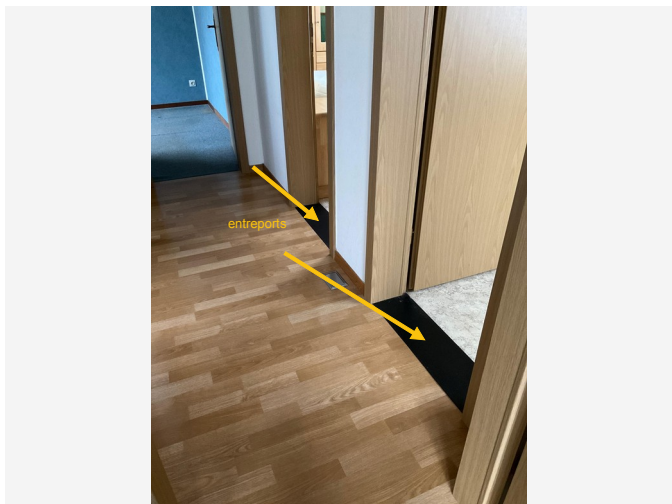
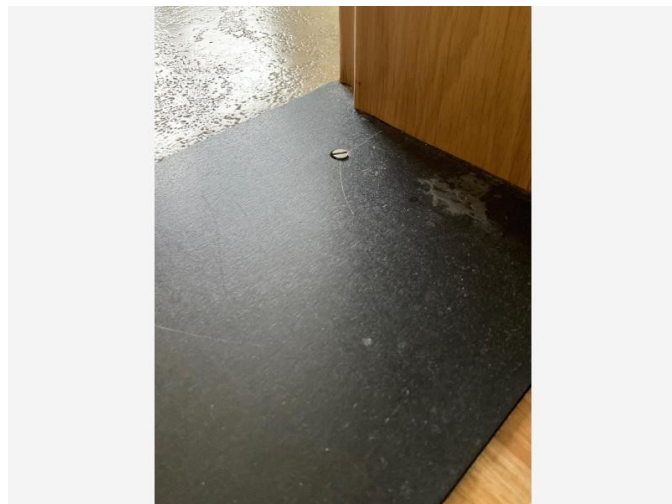
| Eindbeoordeling materiaalrisico | Laag materiaalrisico en/of verlaagde kans op vezelvrijgave |

| Asbestsoort (vezeltype) | Alleen chrysotiel |
| Toestand van het materiaal | Licht beschadigd, licht verweerd. Intact materiaal type Pical – asbestboard of categorie III 'gebondenheid' |

| Beschrijving | Entreports aan 2 slaapkamers |

- Zorg voor een veilig beheer. Vermijd het beschadigen van het asbestmateriaal. Controleer de toestand jaarlijks op wijzigingen.

- Eenvoudige handelingen: mag via doe-het-zelf of door werknemer(s) met opleidingsattest eenvoudige handelingen mits inachtnaam van voorgeschreven collectieve en persoonlijke beschermingsmiddelen, zie ook: <https://ovam.vlaanderen.be/voorzorgsmaatregelen-bij-asbestverwijdering>

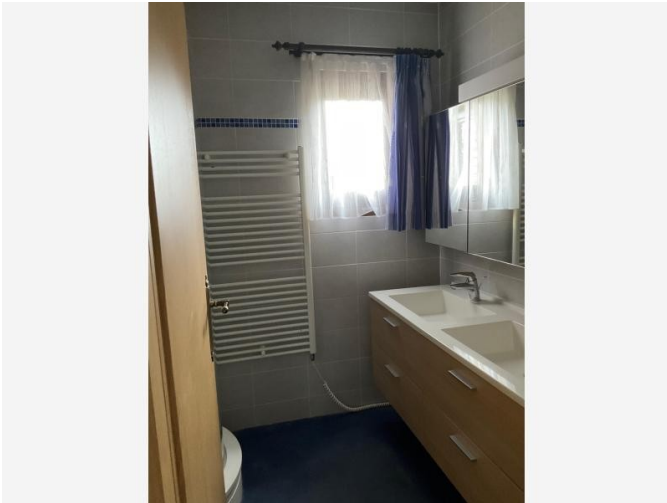
tegellijm achter tegels in vochtige ruimten mogelijks asbesthoudend

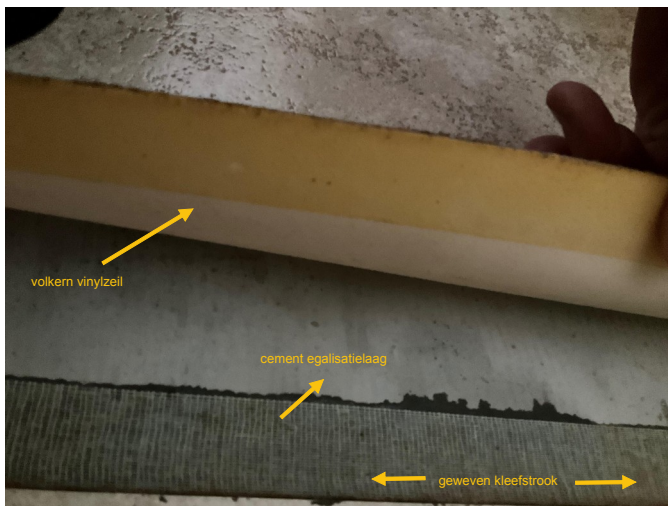
vloerzeil in slaapkamers volkern vinyl.

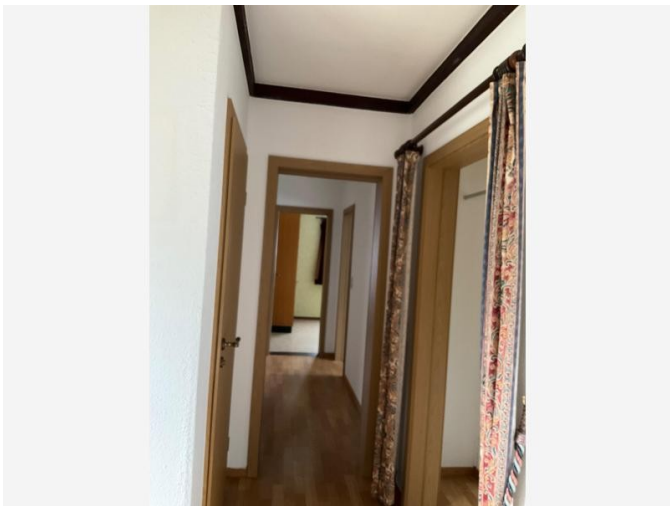
prefabwoning, plafonds en binnenschil van de wanden is vervaardigd uit vezelplaat.

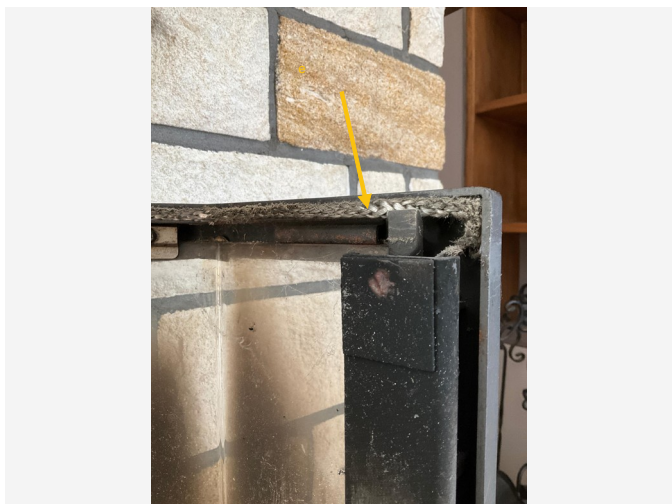
vernieuwde kachelkoord

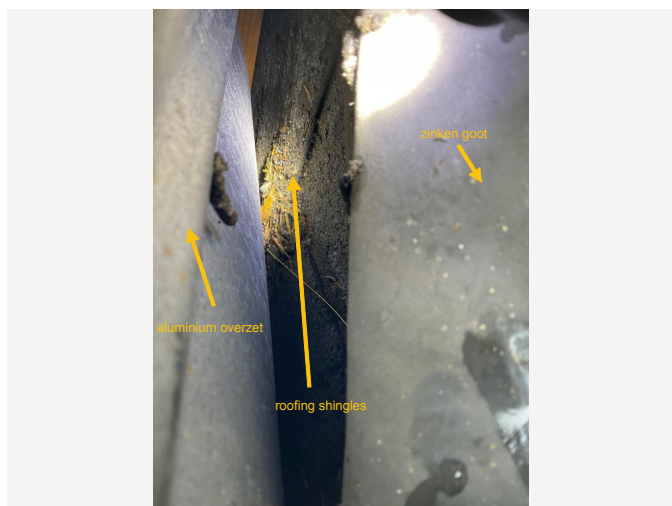
oude roofingshingles onder overzetsdak, niet mogelijk staal te nemen zonder destructief te werk te gaan

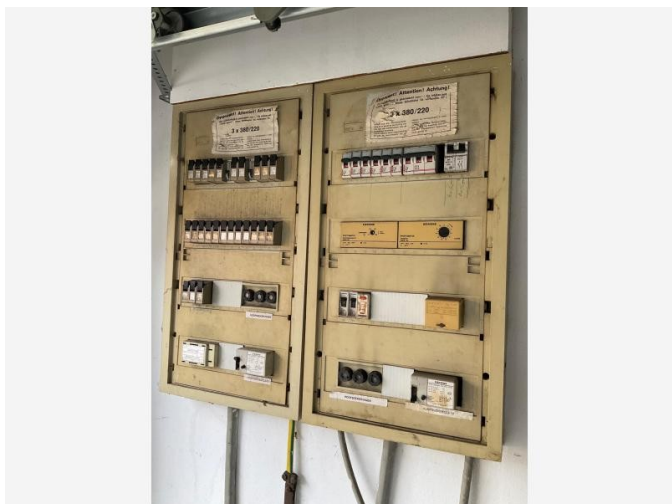
zekeringkast met oude zekeringen en onderdelen in asbesthoudende materialen
