# Asbestinventarisatattest

's Hertogenlaan 72, 3000 Leuven

Attestnummer : 20260327-000455.000

Uitgegeven op : 27.03.2026

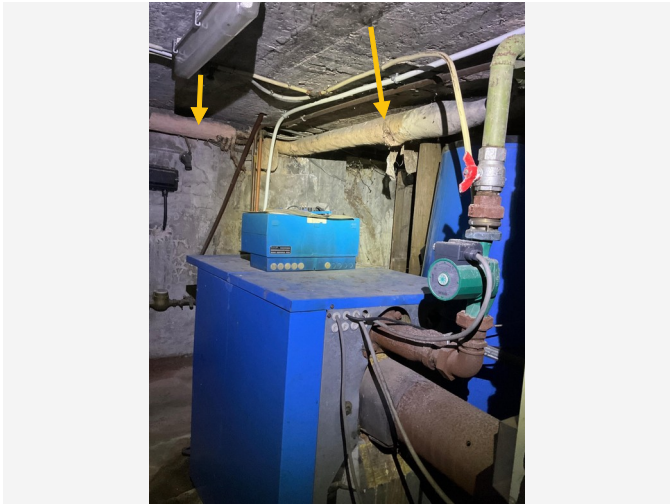
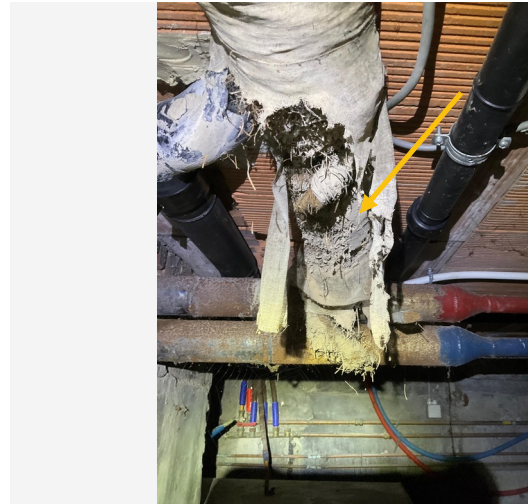
## Conclusie

Het asbestmateriaal valt onder de mijlpaal van 2034.

**Dringend verwijderen**

| Eindbeoordeling materiaalrisico | Hoog materiaalrisico en/of hoge kans op vezelvrijgave |

| Gebondenheid | Categorie 2: niet-hechtgebonden met matrix |
| Asbestsoort (vezeltype) | Amfibool aanwezig, uitgezonderd crocidoliet |
| Asbestconcentratie | Hoog ( $\geq 50\%$ ) |
| Toestand van het materiaal | Zwaar beschadigd, zwaar verweerd |

| # | Type | Referentie | Resultaat |
|---|---|---|---|
| 1.1 | Mengmonster | 7 rechte stukken | Chrysotiel, Amosiet |
| 1.2 | Mengmonster | 8 bochten | Chrysotiel, Amosiet |

| Beschrijving | Cv- leidingisolatie in kelder |

- Sluit de ruimte luchtdicht af en vermijd het betreden van de ruimte.
- Verwijder dit asbestmateriaal zo snel mogelijk. Volg de toestand goed op.

- Hermetische zone (erkend asbestverwijderaar)  
Dit betreft een niet-hechtgebonden asbestmateriaal. Het verwijderen van deze toepassing kan een grote vezelvrijgave tot gevolg hebben. Deze toepassing kan enkel verwijderd worden in een hermetische zone door een erkend asbestverwijderaar..

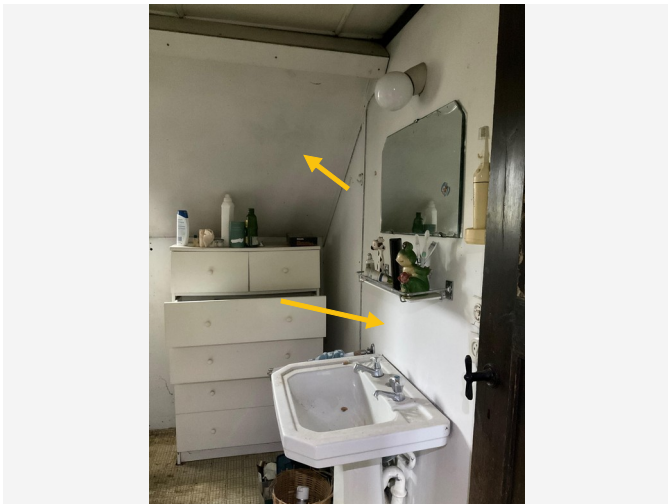
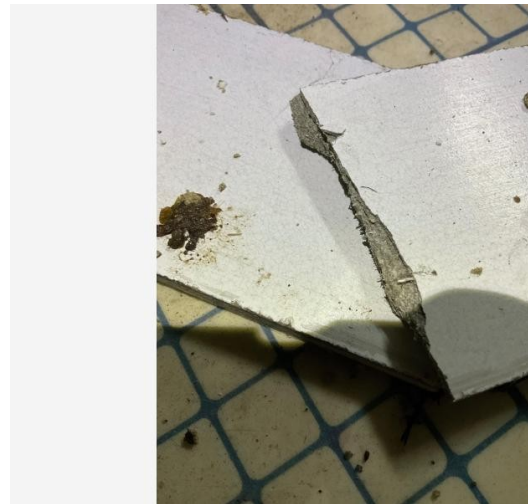
Het asbestmateriaal valt onder de mijlpaal van 2040.

Zorgvuldig beheren

| Eindbeoordeling materiaalrisico | Laag materiaalrisico en/of verlaagde kans op vezelvrijgave |

| Asbestsoort (vezeltype) | Alleen chrysotiel aanwezig |

| # | Type | Referentie | Resultaat |
|---|---|---|---|
| 2.1 | Puntmonster | 6 | Chrysotiel |

| Beschrijving | glasalplaten bekleding badkamer verdieping |
| Opmerking | wanden badkamer bekleed met geglaseerde menuiserieplaten. |

- Zorg voor een veilig beheer. Vermijd het beschadigen van het asbestmateriaal. Controleer de toestand jaarlijks op wijzigingen.
- Verwijder dit asbestmateriaal zo snel mogelijk. Volg de toestand goed op.

- Eenvoudige handelingen: mag via doe-het-zelf of door werknemer(s) met opleidingsattest eenvoudige handelingen  
Als dit materiaal verwijderd kan worden zonder het te breken, te beschadigen... , dan mag met dit met eenvoudige handelingen. Vermijd stofvorming en stofverspreiding op elk moment van de werken. Bevochtig of fixeert het materiaal.

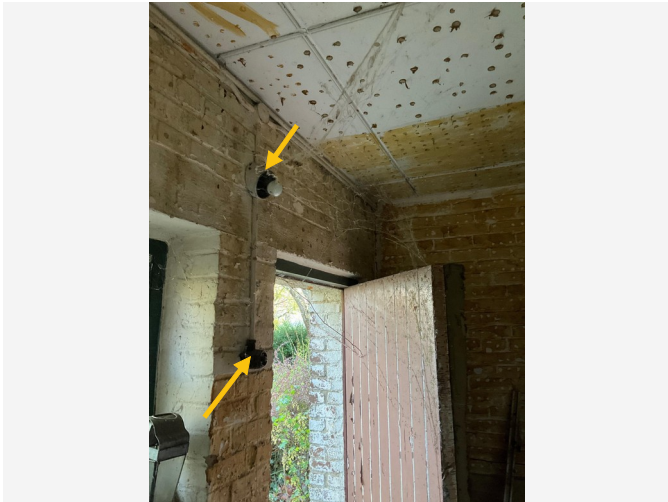
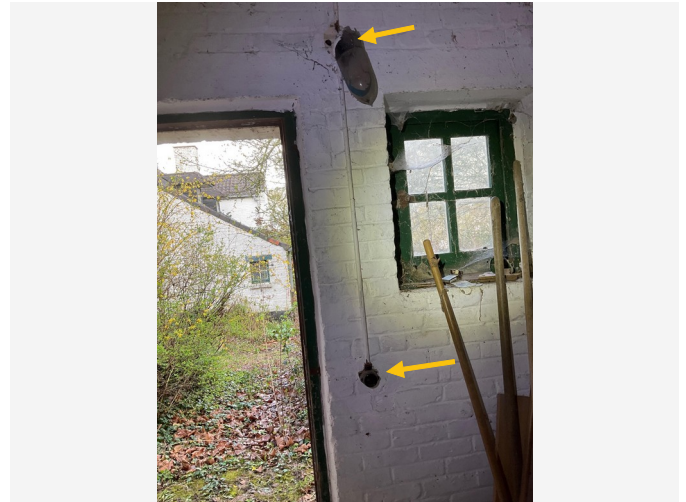
## Fiche 3: bakelieten schakelaar, soketten en contactdozen

Het asbestmateriaal valt onder de mijlpaal van 2040.

Zorgvuldig beheren

| Eindbeoordeling materiaalrisico | Laag materiaalrisico en/of verlaagde kans op vezelvrijgave |

| Asbestsoort (vezeltype) | Crocidoliet aanwezig |
| Toestand van het materiaal | Onbeschadigd, niet verweerd |

| Opmerking | 5 soketten, 2 contactdozen, 5 schakelaars en 3 stopcontacten zichtbaar in garage,<br><br>2 contactdozen in woning kelder + sokketen,<br><br>7 schakelaars op verdieping woning |

- Zorg voor een veilig beheer. Vermijd het beschadigen van het asbestmateriaal. Controleer de toestand jaarlijks op wijzigingen.

- Eenvoudige handelingen: mag via doe-het-zelf of door werknemer(s) met opleidingsattest eenvoudige handelingen  
Als dit materiaal verwijderd kan worden zonder het te breken, te beschadigen... , dan mag met dit met eenvoudige handelingen. Vermijd stofvorming en stofverspreiding op elk moment van de werken. Bevochtig of fixeer het materiaal.

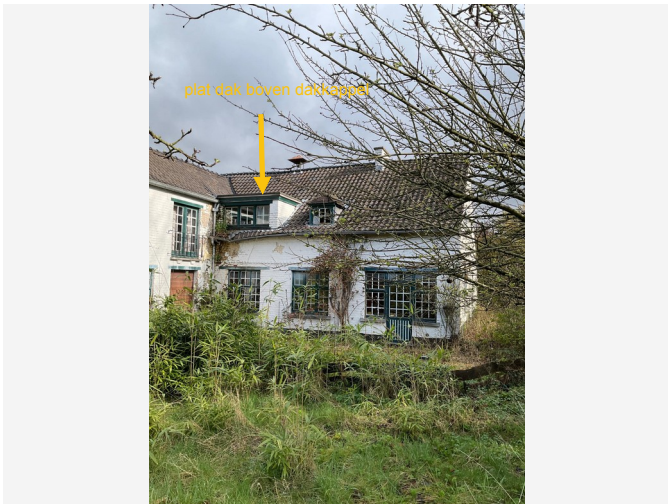
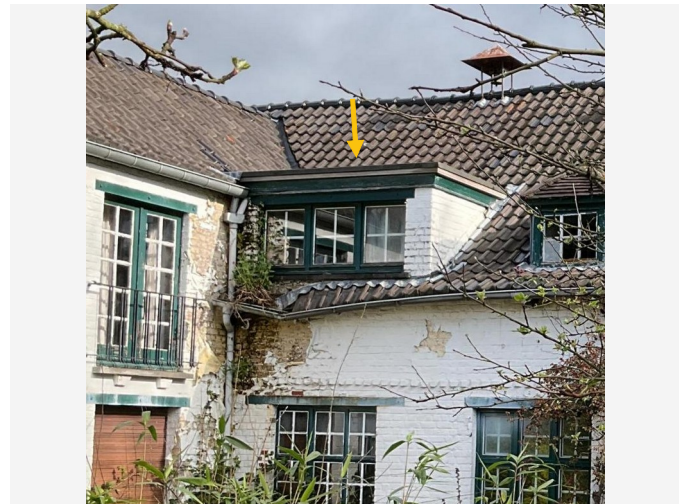
Het asbestmateriaal valt onder de mijlpaal van 2040.

Zorgvuldig beheren

| Opmerking | <p>dakbedekking op plat dak boven erker niet bereikbaar, niet inspecteerbaar.</p> <p>vermoedelijk nog oude roofing aanwezig op platte dak,</p> <p>voor werken of demontage is het aangeraden om een destructieve staalname uit te voeren tot op de primaire drager ter uitsluiting aanwezigheid asbest.</p> |

- Eenvoudige handelingen: mag via doe-het-zelf of door werknemer(s) met opleidingsattest eenvoudige handelingen  
Als dit materiaal verwijderd kan worden zonder het te breken, te beschadigen... , dan mag met dit met eenvoudige handelingen. Vermijd stofvorming en stofverspreiding op elk moment van de werken. Bevochtig of fixeer het materiaal.

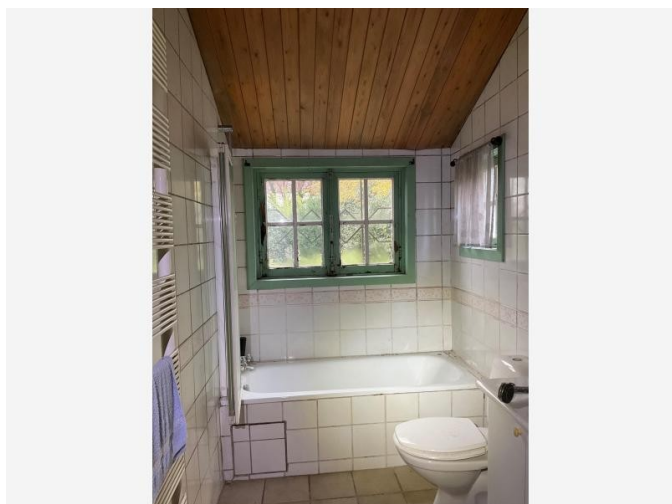
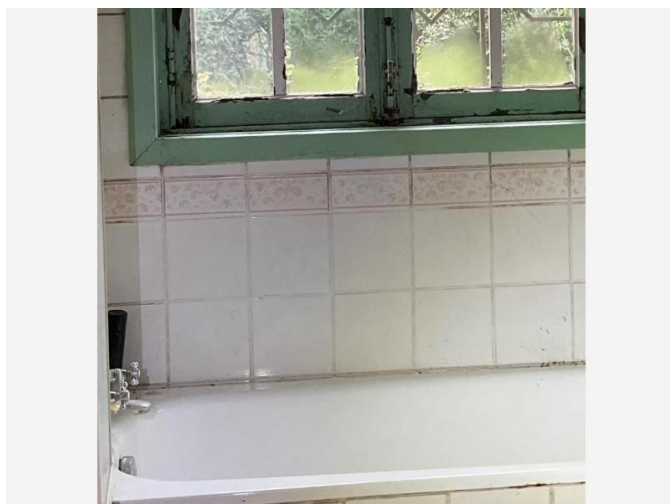
## Fiche 6: tegellijm achter tegels in badkamer gelijkvloers

vroeger werd er ook asbest verwerkt in de tegellijm achter de tegels, voornamelijk in vochtige ruimtes.

| Basis voor advies | De asbestdeskundige beoordeelt het materiaal als asbesthoudend op basis van een beoordeling met het blote oog. |

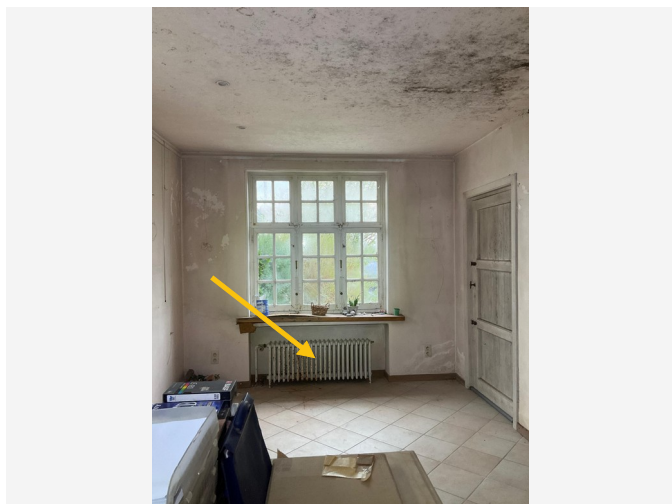
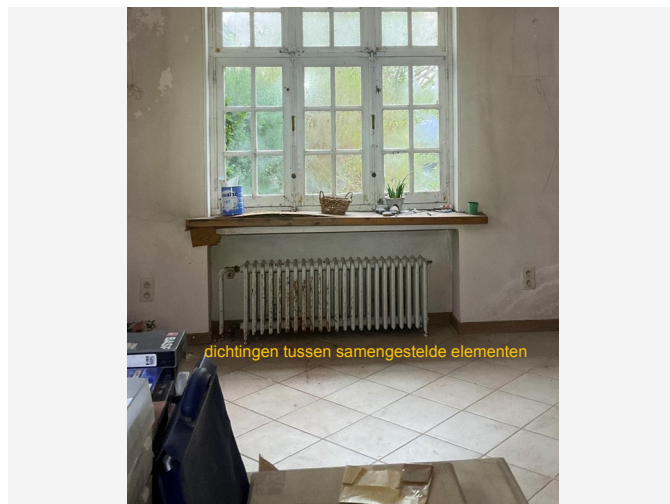
| Basis voor advies | De asbestdeskundige beoordeelt het materiaal als asbesthoudend op basis van een beoordeling met het blote oog. |

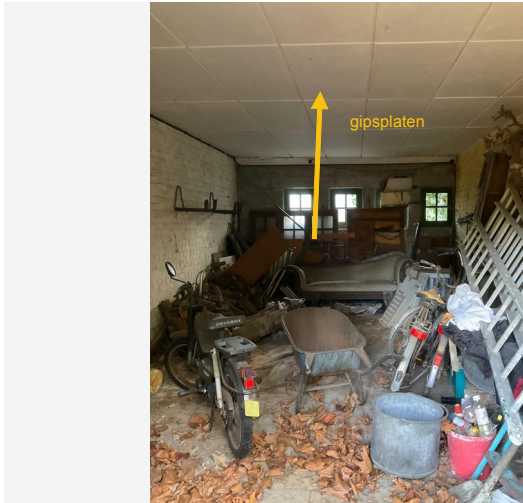
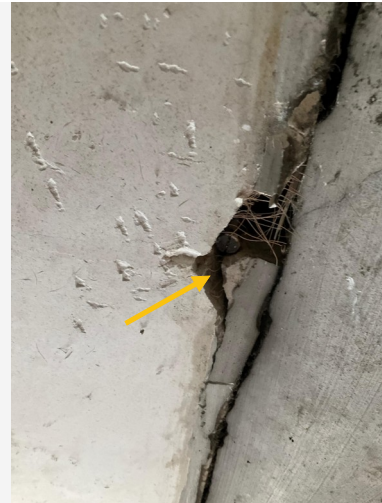
## Fiche 9: gipsplaten in garage

Geen asbest

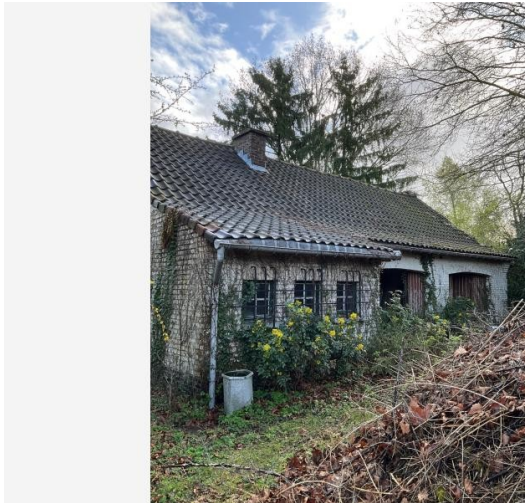
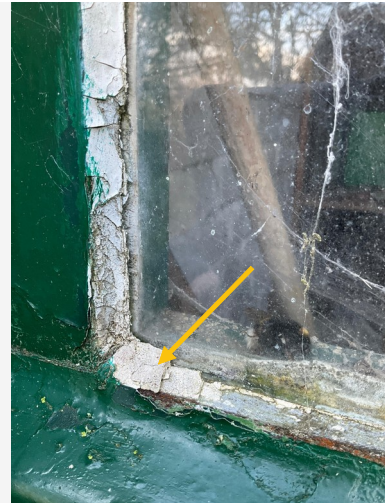
## Fiche 10: stopverf aan enkel glas garage

Geen asbest

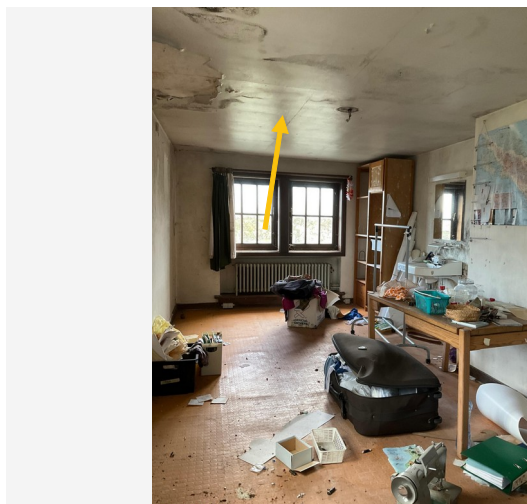
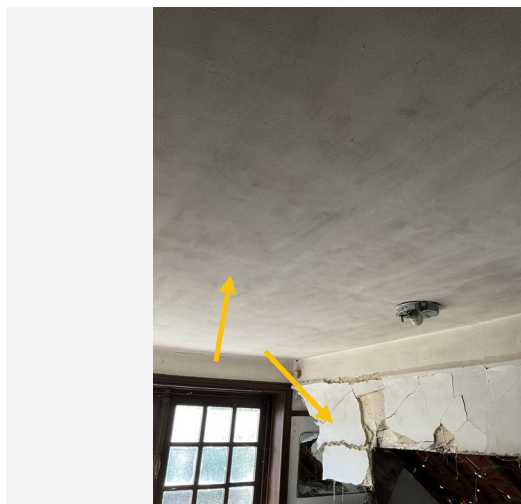
## Fiche 11: pleisterwerk plafonds woning

Geen asbest

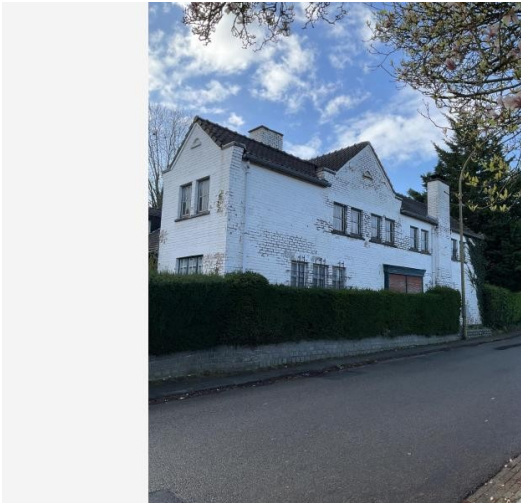
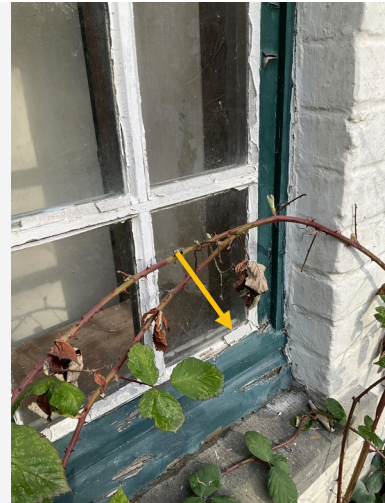
## Fiche 12: stopverf aan enkel glas woning

Geen asbest

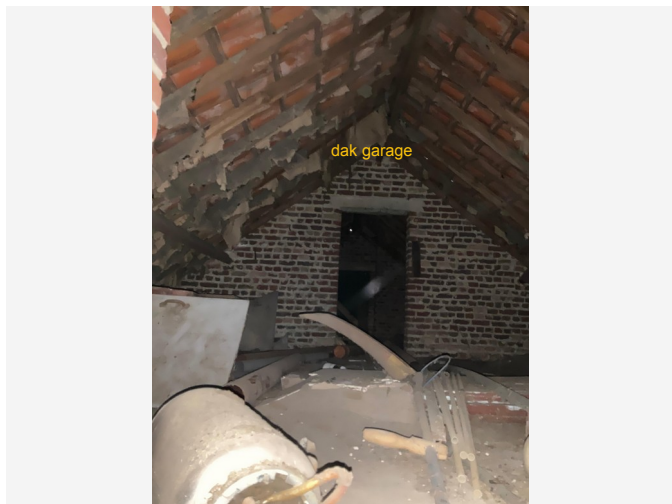
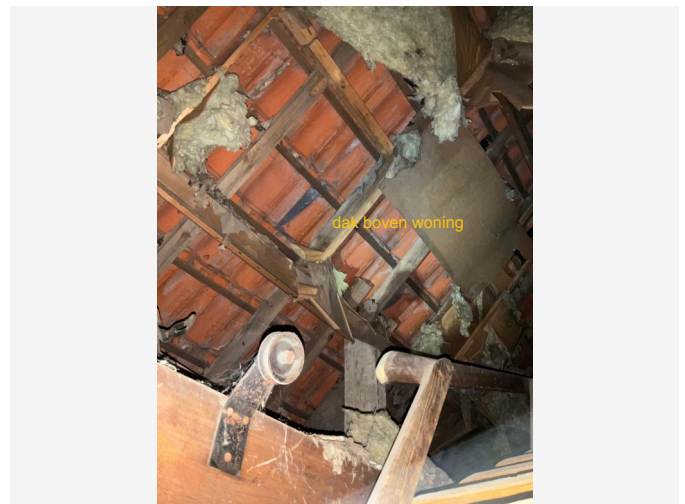
### Fiche 13: keramische dakpannen op garage een woning

| Beschrijving | Notitie | Terug te vinden op plannen |
|---|---|---|
| Fiche 13: keramische dakpannen op garage een woning | keramische dakpannen, niet asbestverdacht. | Plan 1.5: dakplan<br>Plan 2.3: dakplan garage |

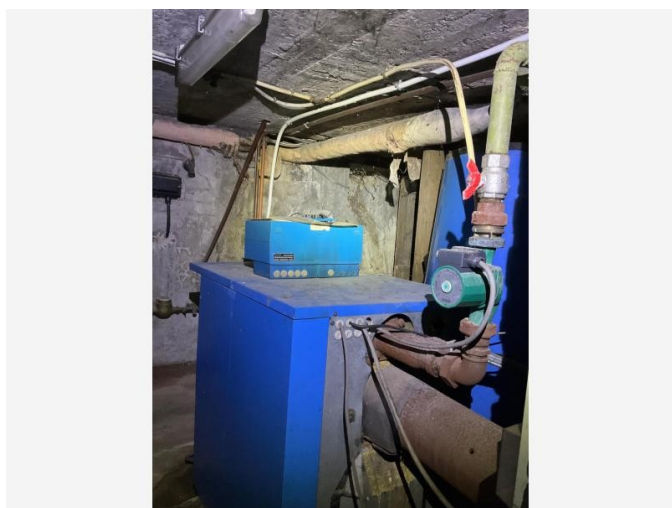
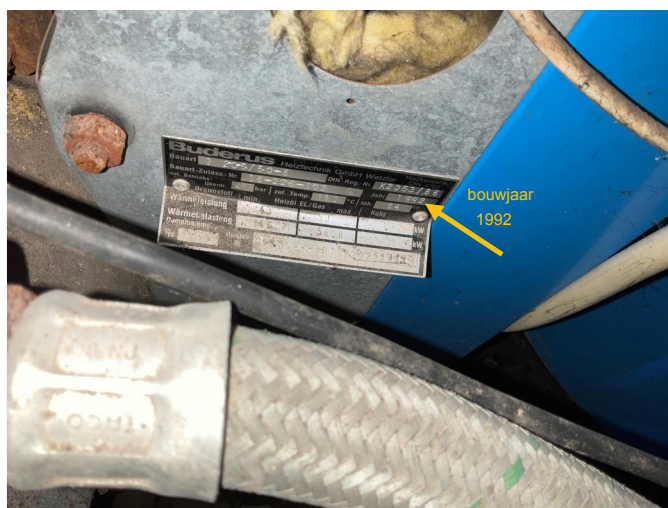
## Fiche 14: oude verwarmingsinstallatie

| Beschrijving | Notitie | Terug te vinden op plannen |
|---|---|---|
| Fiche 14: oude verwarmingsinstallatie | CV-ketel zou nog asbesthoudende onderdelen zoals dichtingen kunnen bevatten.<br><br>bij uit dienst name / ontmanteling best een destructieve staalname uitvoeren ter uitsluiting aanwezigheid asbest. | Plan 1.2: kelder |
