# Asbestinventarisatetest

Wespelaarsebaan 234, 3190 Boortmeerbeek

Attestnummer : 20260712-000069.000

Uitgegeven op : 12.07.2026

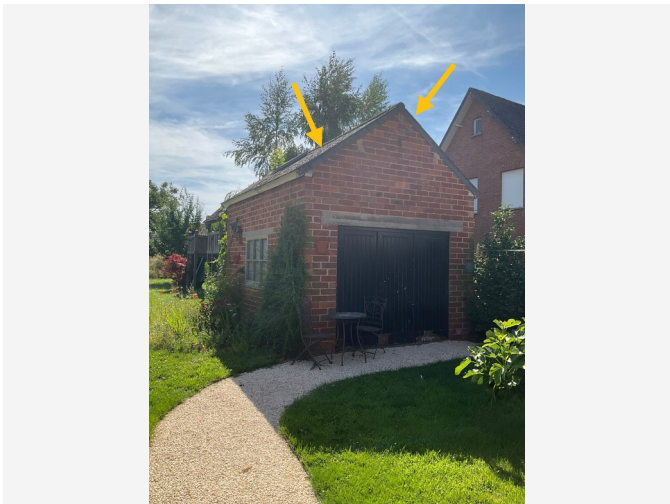
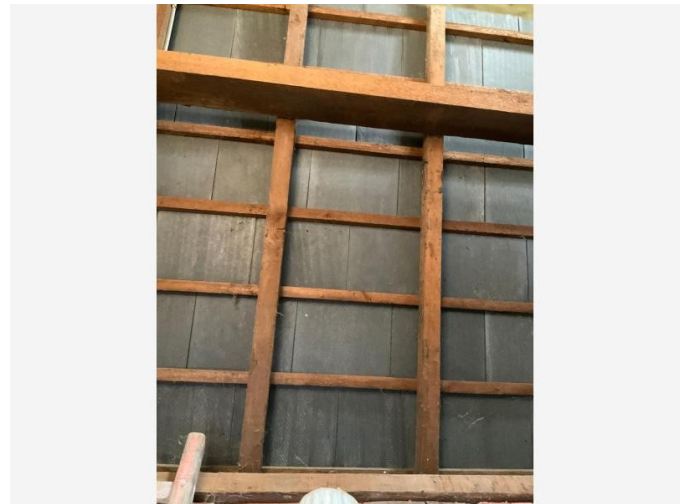
| Fiche 1: dakleien op tuinberging..... | 13 |

Overzichtsfoto

Detailfoto

Het asbestmateriaal valt onder de mijlpaal van 2034.

| Eindbeoordeling materiaalrisico | Verhoogd materiaalrisico en/of verhoogde kans op vezelvrijgave |

| Gebondenheid | Categorie 1: hechtgebonden in oorsprong |
| Asbestsoort (vezeltype) | Alleen chrysotiel aanwezig |
| Asbestconcentratie | Laag (< 50%) |
| Afschermingsgraad van het gehele materiaal | Geheel of deels vrij aan de binnenlucht, maar geen contact met binnenluchtstromen |
| Toestand van het materiaal | Matig beschadigd, matig verweerd |

| # | Type | Referentie | Resultaat |
|---|---|---|---|
| 1.1 | Puntmonster | 3 | Chrysotiel |

| Beschrijving | dakleien op tuinberging |
| Hoeveelheid (oppervlakte - aantal) | • 30,00 m <sup>2</sup> - 1 stuk |

Verwijderen

- Verwijder dit asbestmateriaal zo snel mogelijk. Volg de toestand goed op.
- Hemelwater dat afspoelt van asbestcement daken of gevels kan asbestdeeltjes bevatten. Gebruik het enkel voor gesloten circuits (bv. spoelen toiletten). Reinig na het vervangen van het dak of de gevel de dakgoten en regenwaterput of -ton om asbesthoudend sediment of slib te verwijderen

- Eenvoudige handelingen: mag via doe-het-zelf of door werknemer(s) met opleidingsattest eenvoudige handelingen  
Als dit materiaal verwijderd kan worden zonder het te breken, te beschadigen... , dan mag met dit met eenvoudige handelingen. Vermijd stofvorming en stofverspreiding op elk moment van de werken. Bevochtig of fixeert het materiaal.

Het gebruik van sneldraaiende werktuigen (boormachine, slijpschijf, hogedrukreiniger...) is verboden.

Zorg voor gepaste persoonlijke beschermingsmiddelen: minimaal FFP3-mondmasker (EN 149), wegwerpoverall met kap (minimaal Cat III, type 5/6), wegwerphandschoenen en overschoenen of afspoelbaar schoeisel

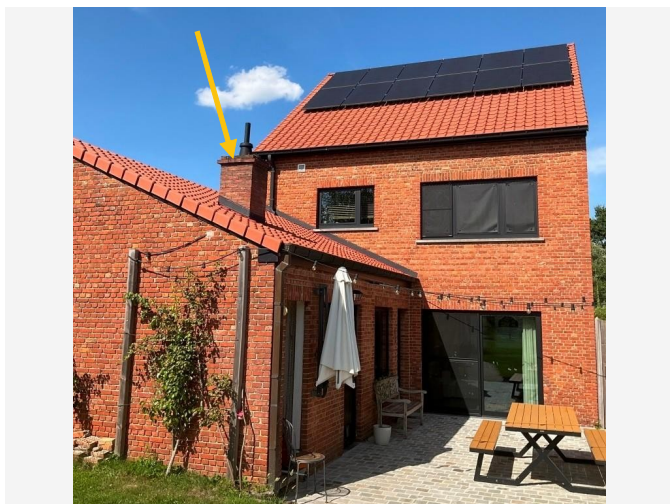
| Fiche 2: binnenzijde schouwkanalen..... | 17 |

Situeringsfoto

**Reden:** Er is geen volledige risicobeoordeling mogelijk

**Uitleg van de asbestdeskundige:** binnenzijde schouwkanalen niet inspecteerbaar.  
hoger dan 3,5 meter van grond.

| (Asbest)materiaal | Rookgaskanaal |
| Karakterisatie | Asbest (verdacht) |

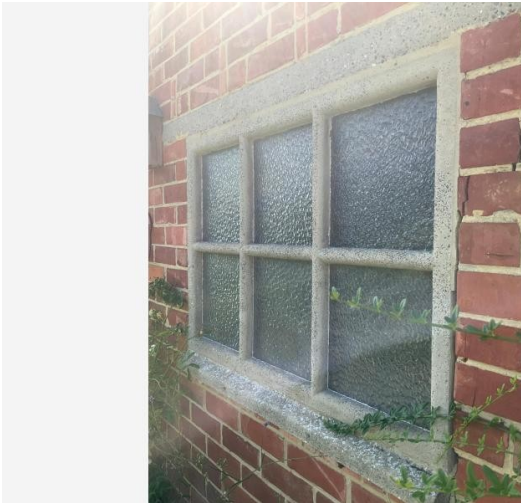
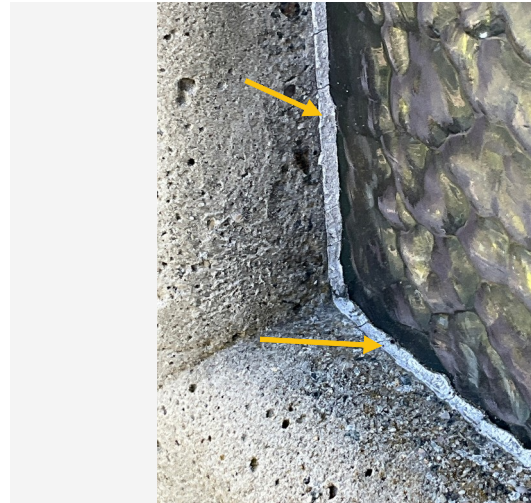
## Fiche 3: Mastiek aan enkele beglazing tuinberging

Overzichtsfoto

Detailfoto

Geen asbest

| # | Type | Referentie | Resultaat |
|---|---|---|---|
| 3.1 | Puntmonster | 4 | Geen asbest |

| Opmerking | stopverf / mastiek aan enkele beglazing |

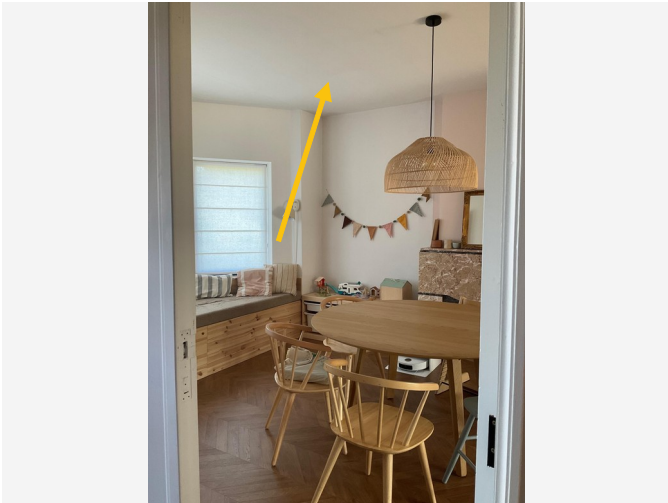
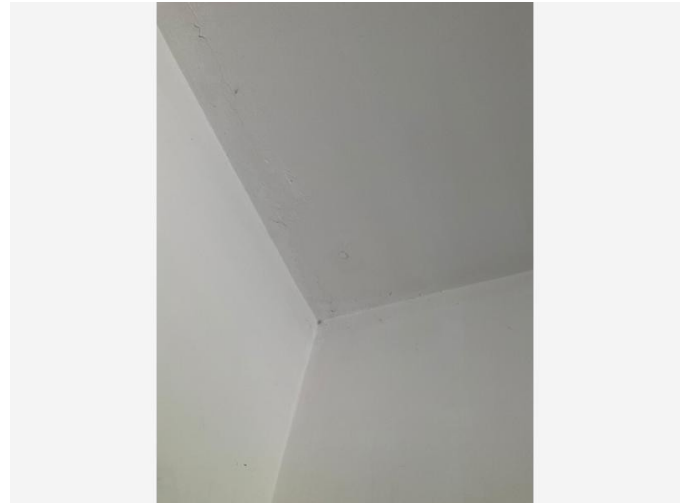
## Fiche 4: pleisterwerk plafond

Overzichtsfoto

Detailfoto

Geen asbest

| # | Type | Referentie | Resultaat |
|---|---|---|---|
| 4.1 | Mengmonster | 2 | Geen asbest |

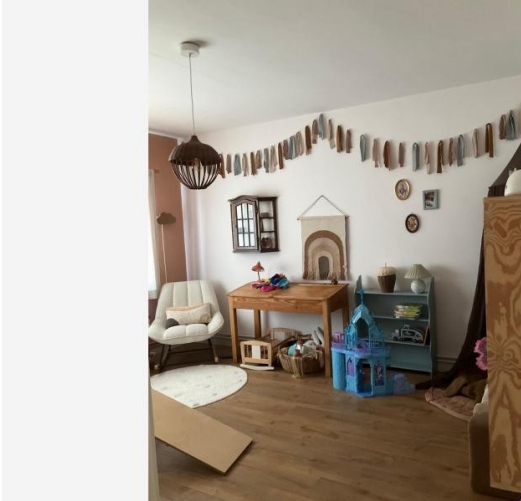
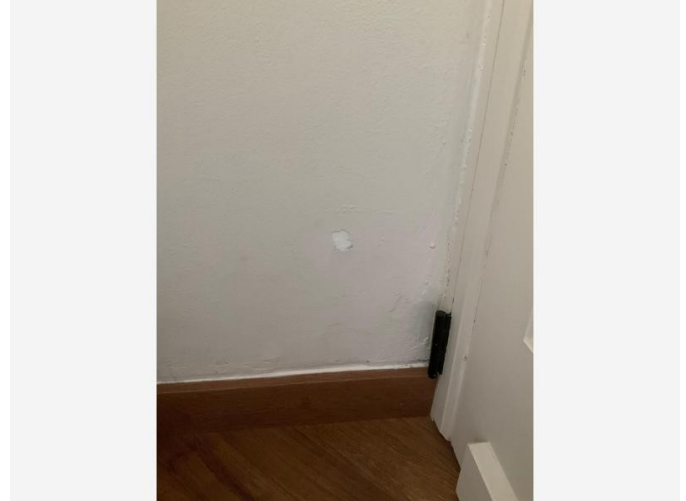
## Fiche 5: pleisterwerk wand

Overzichtsfoto

Detailfoto

Geen asbest

| # | Type | Referentie | Resultaat |
|---|---|---|---|
| 5.1 | Mengmonster | 1 | Geen asbest |

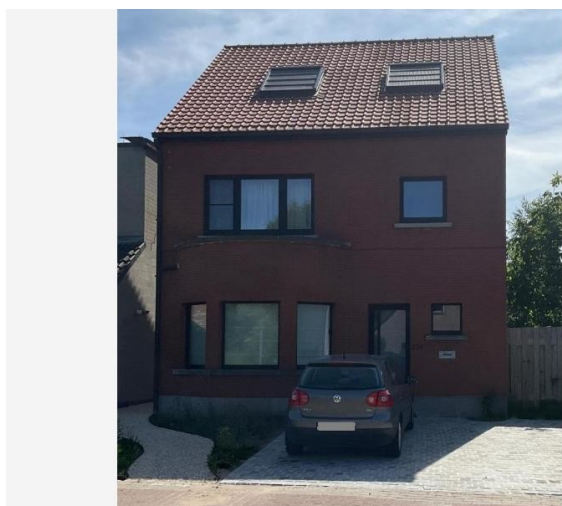
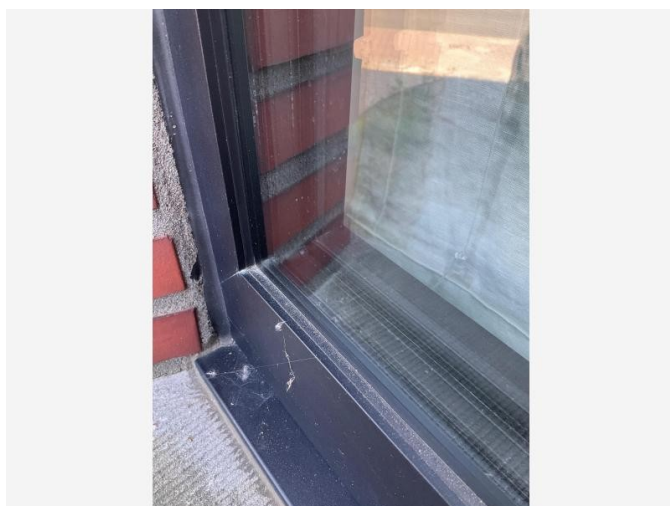
### Fiche 6: mastiek en kit aan buitenschrijnwerk woning en aanbouw

| Beschrijving | Notitie | Terug te vinden op plannen |
|---|---|---|
| Fiche 6: mastiek en kit aan buitenschrijnwerk woning en aanbouw | geen asbestverdachte kit aanwezig | - |

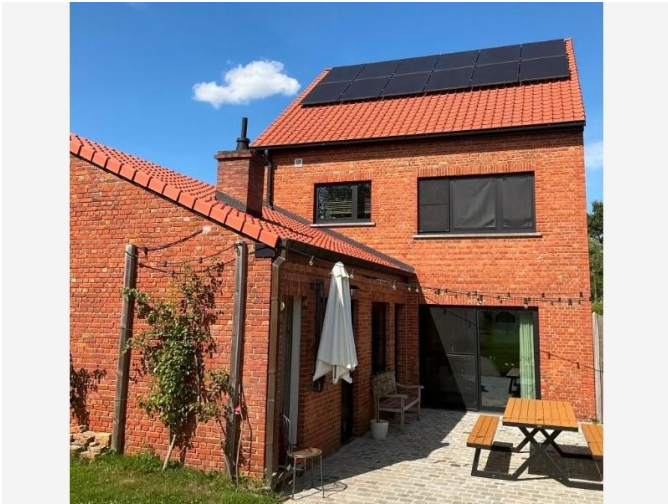
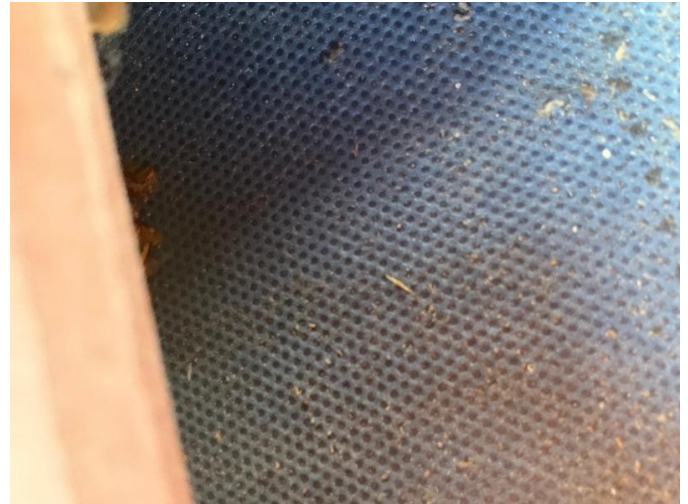
## Fiche 7: onderdak doek

| Beschrijving | Notitie | Terug te vinden op plannen |
|---|---|---|
| Fiche 7: onderdak doek | onderdak niet asbestverdacht | Plan 1.3: zolder-dakplan |

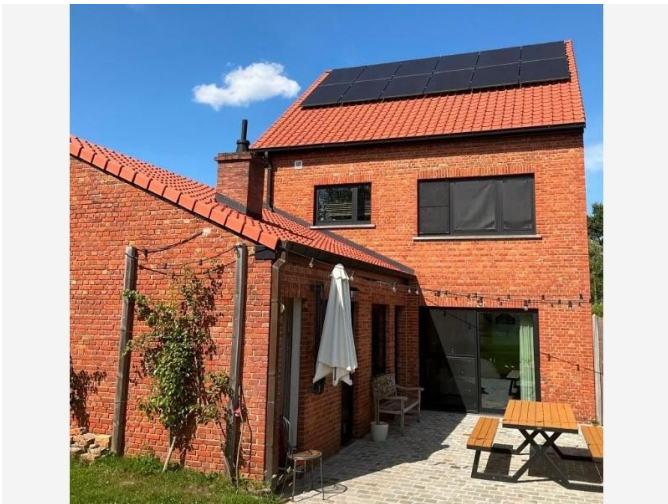
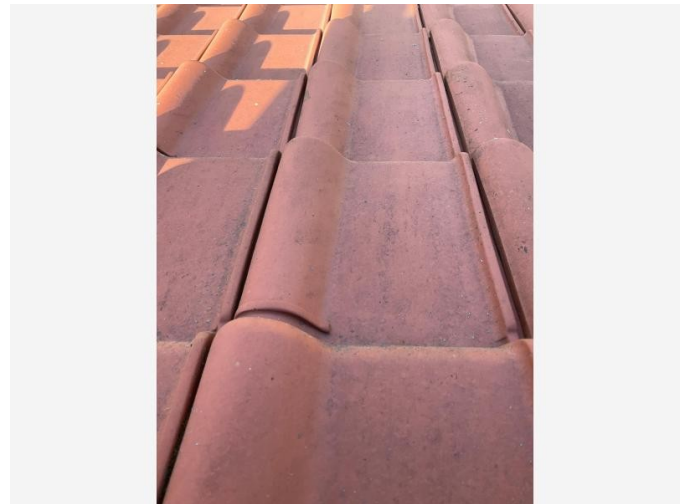
## Fiche 8: keramische dakpannen op woning en aanbouw

| Beschrijving | Notitie | Terug te vinden op plannen |
|---|---|---|
| Fiche 8: keramische dakpannen op woning en aanbouw | keramische dakpannen niet asbestverdacht | Plan 1.3: zolder-dakplan |

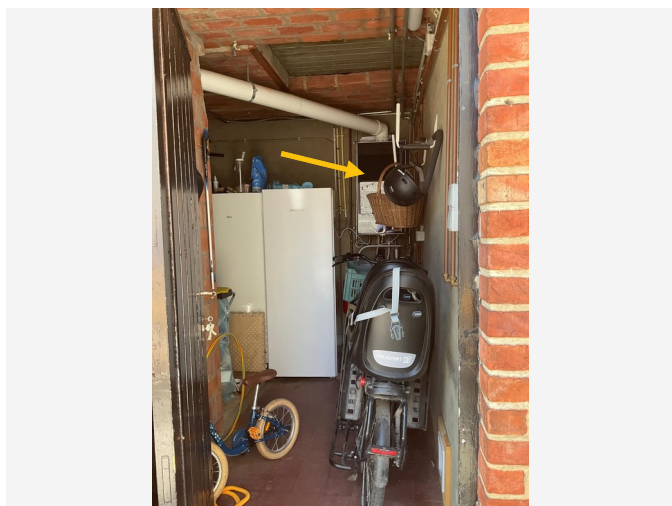
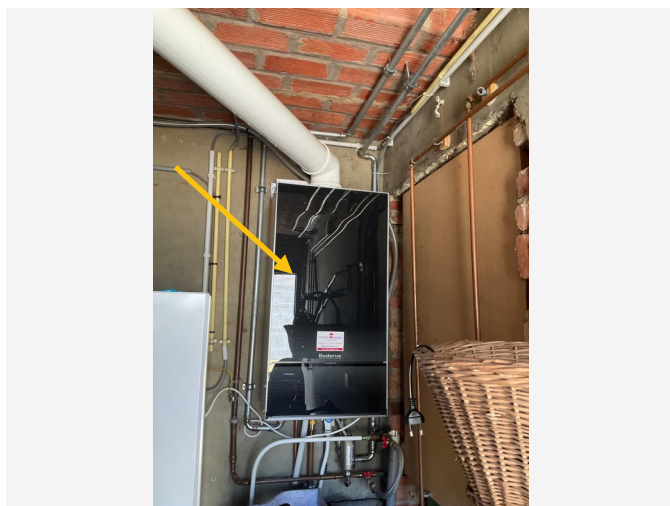
### Fiche 9: recente gascondens verwarmingsinstallatie

| Beschrijving | Notitie | Terug te vinden op plannen |
|---|---|---|
| Fiche 9: recente gascondens verwarmingsinstallatie | recente gascondensketel, geacht asbestvrij te zijn. | Plan 1.1: gelijkvloers |
