# Asbestinventarisatattest

Humbeekstraat 29A, 1860 Meise

Attestnummer : 20260907-000420.001

Uitgegeven op : 07.09.2026

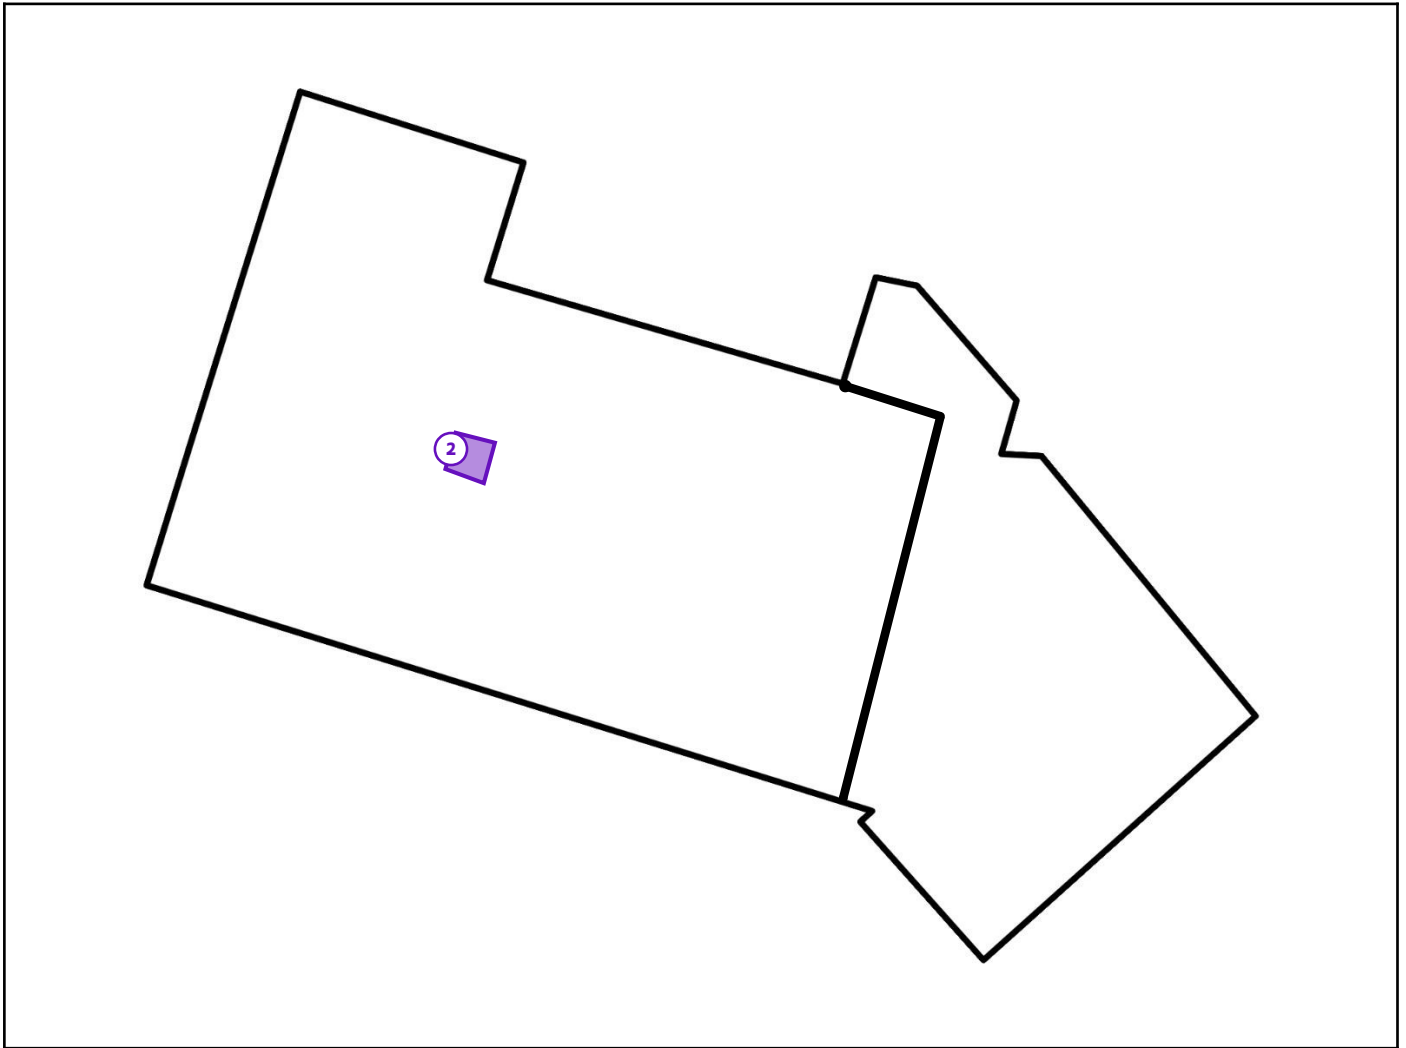
## Plan 1.5: Dak woning

| Beschrijving | Type | Actie |
|---|---|---|
| 2. Materialen van rookgaskanalen | Beperking | - |

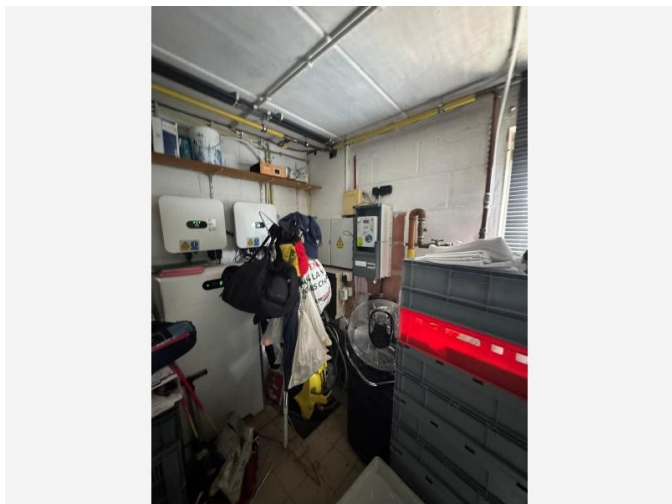
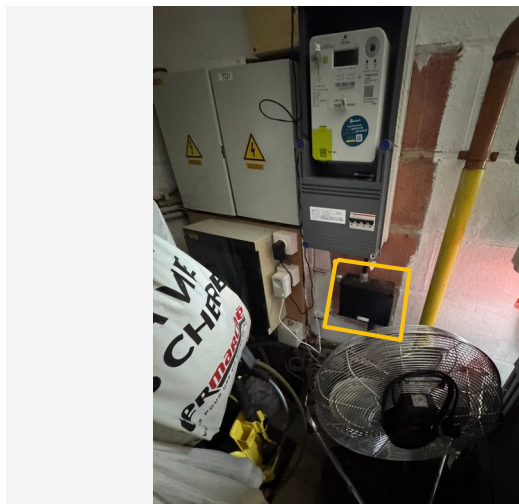
Het asbestmateriaal valt onder de mijlpaal van 2040.

| Eindbeoordeling materiaalarisico | Laag materiaalarisico en/of verlaagde kans op vezelvrijgave |

| Asbestsoort (vezeltype) | Crocidoliet aanwezig |
| Toestand van het materiaal | Onbeschadigd, niet verweerd |

| Beschrijving | Bakelieten elektrisch componenten |
| Opmerking | Een bakelieten bakje onder de elektriciteitsmeter. |

- Zorg voor een veilig beheer. Vermijd het beschadigen van het asbestmateriaal. Controleer de toestand jaarlijks op wijzigingen.
- Voer bijkomende staalname(s) uit.

- Eenvoudige handelingen: mag via doe-het-zelf of door werknemer(s) met opleidingsattest eenvoudige handelingen  
Deze binnenshuis hechtgebonden asbest is niet beschadigd en mag door een bevoegd persoon, na afsluiten elektriciteit, afgevoerd worden indien het materiaal zonder breken of bijkomende beschadiging kan vrijgemaakt worden. Neem hierbij wel alle voorzorgen voor persoonlijke bescherming (FFP3-mondmasker; overall, zorg dat alles goed toe zit; alle gedragen kleding en schoenen direct na de klus afspoelen en wassen; maak alle toegangswegen toe; de asbest zo snel mogelijk verpakken en afdekken; gebruik geen elektrische apparaten zoals slijpschijven of boren; maak zo weinig mogelijk stof; demonteer rustig en veilig) en neem de instructies van uw lokaal afvoerpunt of recyclagepark in acht. Ook kan u een aannemer met opleidingsattest "eenvoudige handelingen" hiervoor inschakelen. U kan nog extra info omtrent asbestverwijderingsmethodes in de volgende link vinden: <https://ovam.vlaanderen.be/voorzorgsmaatregelen-bij-asbestverwijdering>. Bij "Toelichting" achteraan beschreven in het asbestattest, kan u ook info over de asbestverwijdering

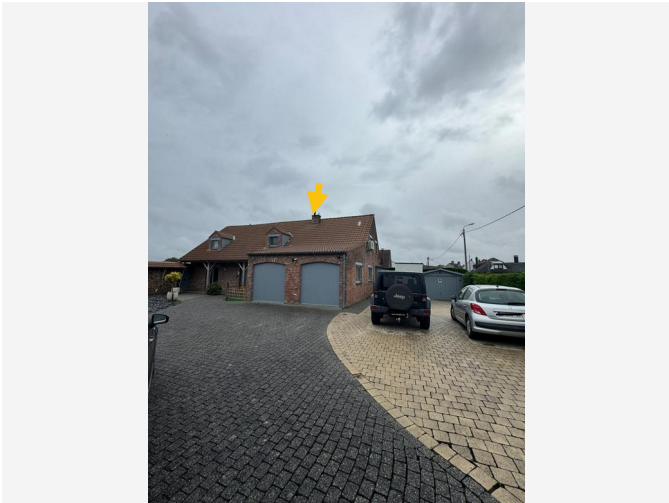
Situeringsfoto

**Reden:** Er is geen volledige risicobeoordeling mogelijk

**Uitleg van de asbestdeskundige:** We kunnen niet vaststellen of er al dan niet asbestverdachte materialen in de schouw aanwezig zijn.

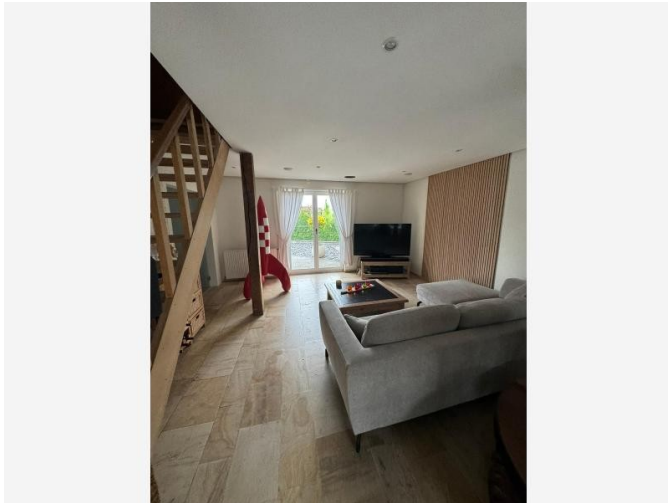
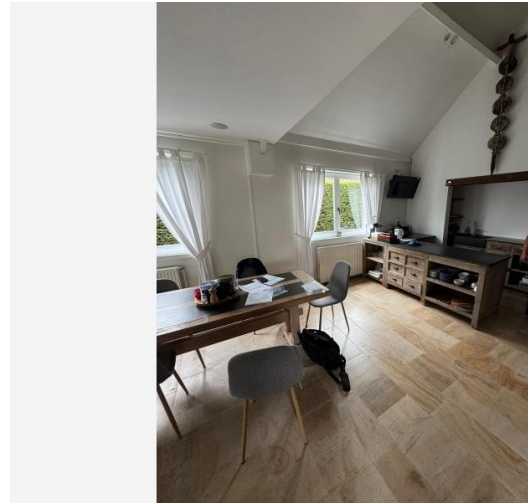
De plafonds op verdieping 1 en een groot deel van de ruimtes op het gelijkvloers zijn van gipskartonnen platen die niet asbestverdacht zijn.

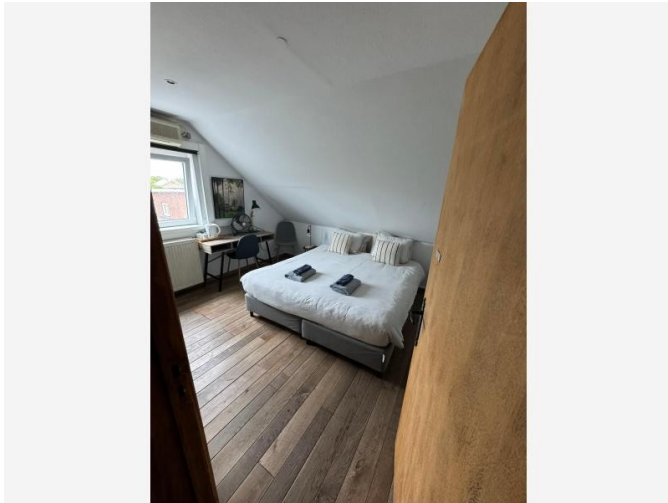
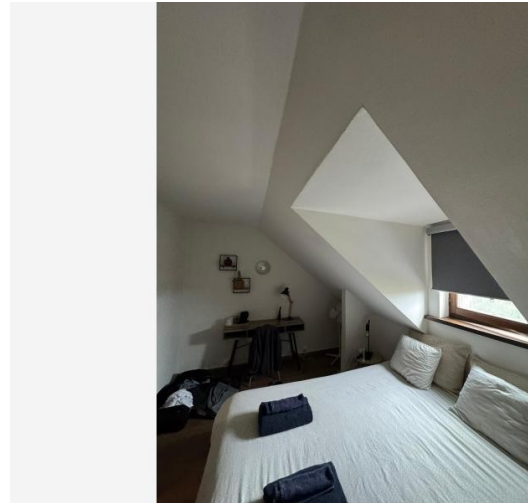
Een aantal wanden in de woning zijn van niet asbestverdachte gipskartonnen platen.

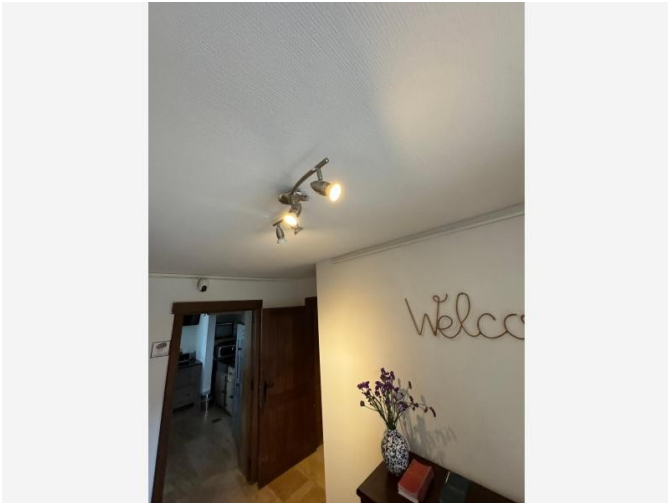
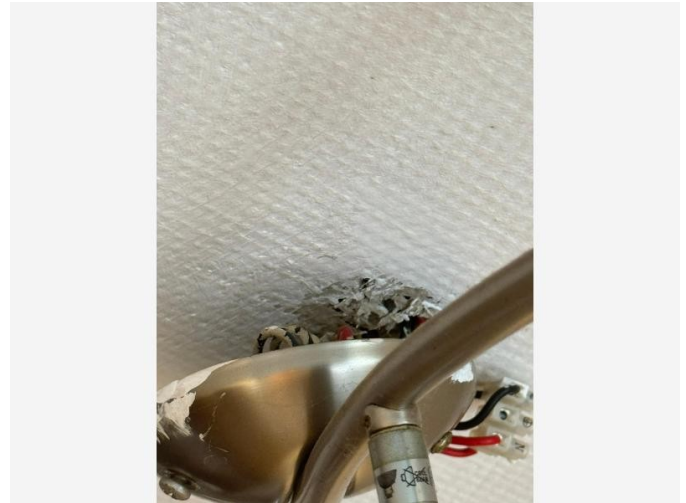
## Fiche 6: Pleisterwerk plafond

Geen asbest

| # | Type | Referentie | Resultaat |
|---|---|---|---|
| 6.1 | Mengmonster | MM2_pleisterwerk_plafond | Geen asbest |

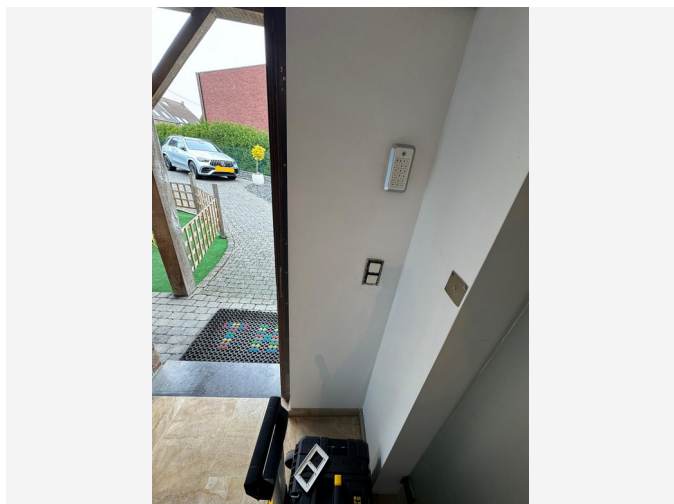
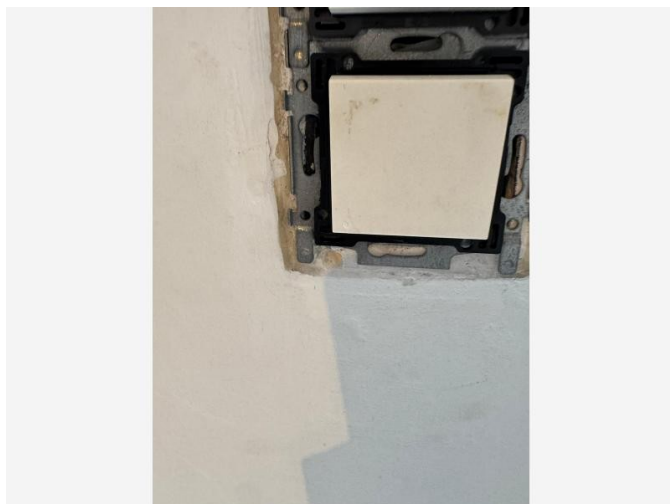
## Fiche 7: Pleisterwerk wand

Geen asbest

| # | Type | Referentie | Resultaat |
|---|---|---|---|
| 7.1 | Mengmonster | MM1_pleisterwerk_wand | Geen asbest |

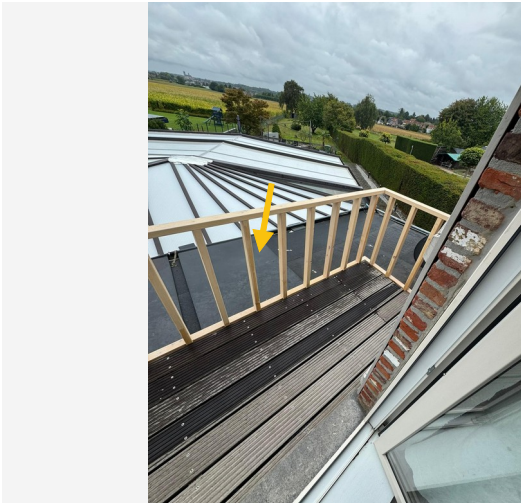
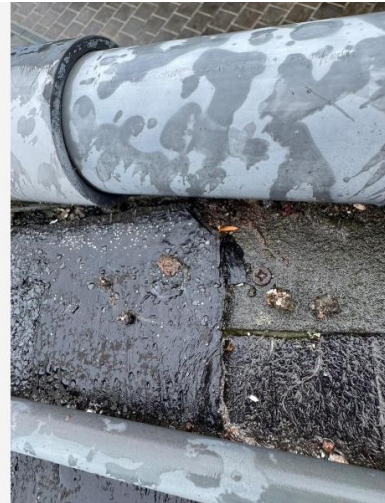
## Fiche 8: Dakbedekking plat dak

Geen asbest

| # | Type | Referentie | Resultaat |
|---|---|---|---|
| 8.1 | Puntmonster | MM3_roofing | Geen asbest |

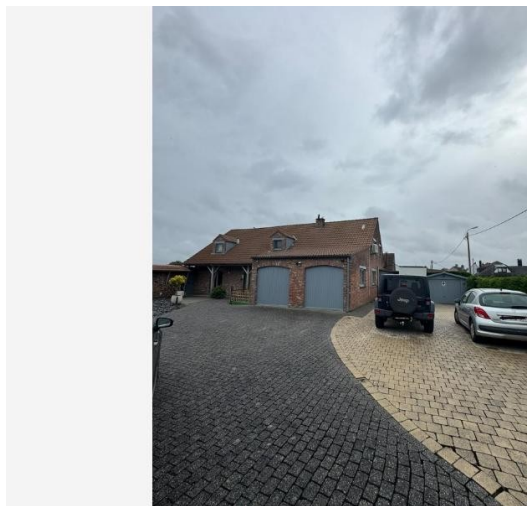
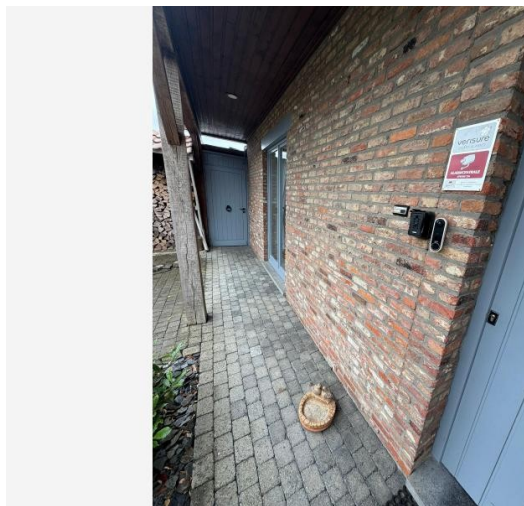
### Fiche 9: Afdichtingsmateriaal buitenschrijnwerk

| Beschrijving | Notitie | Terug te vinden op plannen |
|---|---|---|
| Fiche 9: Afdichtingsmateriaal buitenschrijnwerk | Het mastiek en kit van het buitenschrijnwerk werd nagekeken en niet-asbestverdacht bevonden. | Plan 1.1: Plan gelijkvloers |

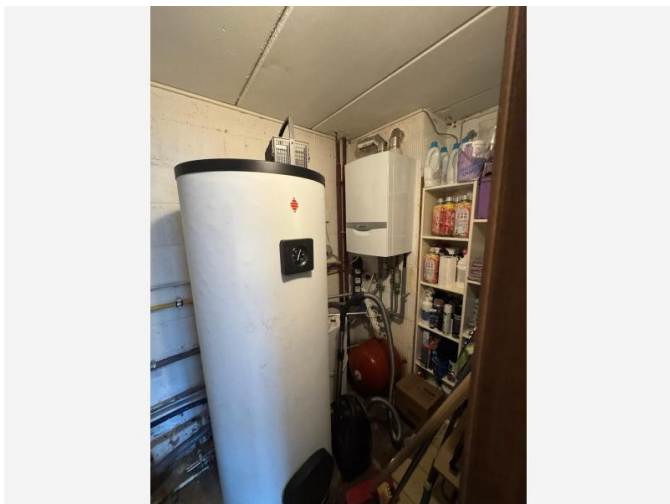
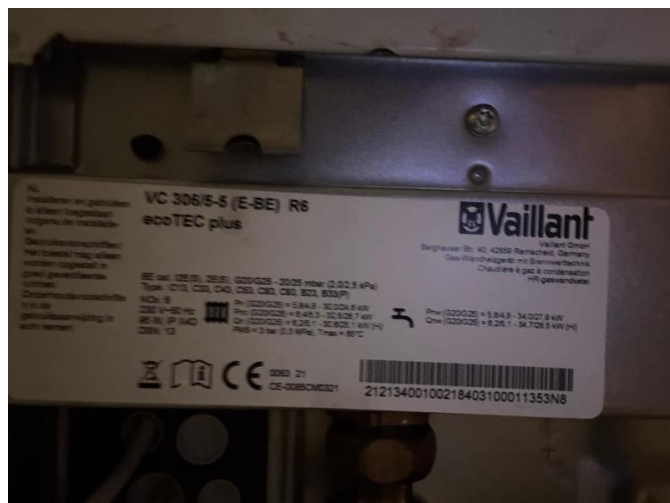
## Fiche 10: Materialen aan stookketel

| Beschrijving | Notitie | Terug te vinden op plannen |
|---|---|---|
| Fiche 10: Materialen aan stookketel | De verwarmingsinstallatie werd nagekeken en niet asbestverdacht bevonden. | - |

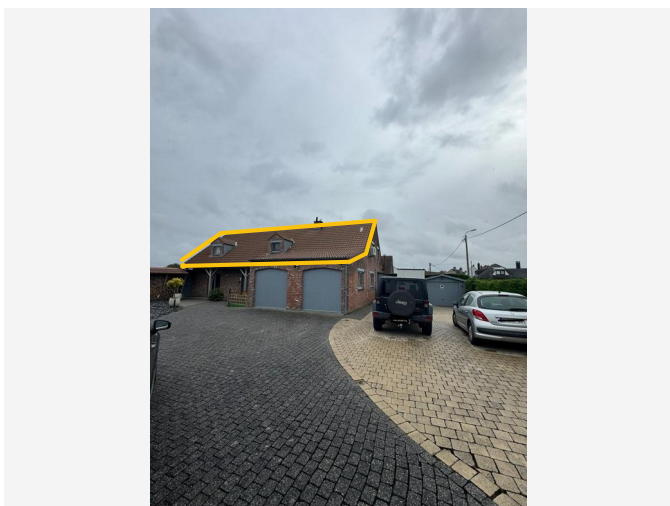
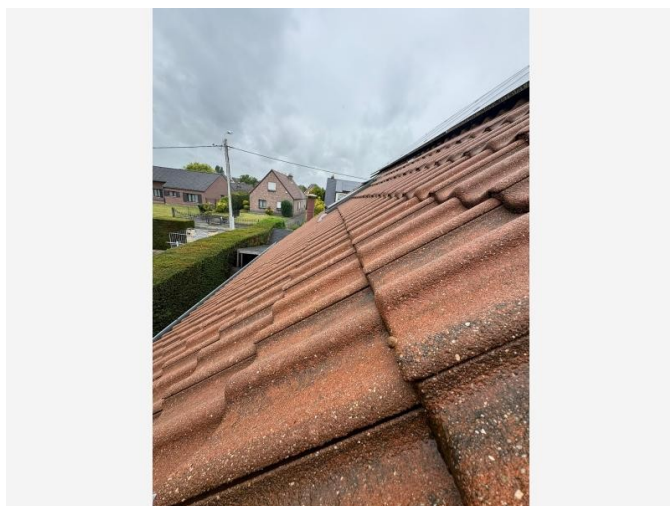
## Fiche 11: Dakbedekking schuin dak

| Beschrijving | Notitie | Terug te vinden op plannen |
|---|---|---|
| Fiche 11: Dakbedekking schuin dak | Het schuine dak van de woning heeft gebakken dakpannen die niet asbestverdacht zijn. | - |

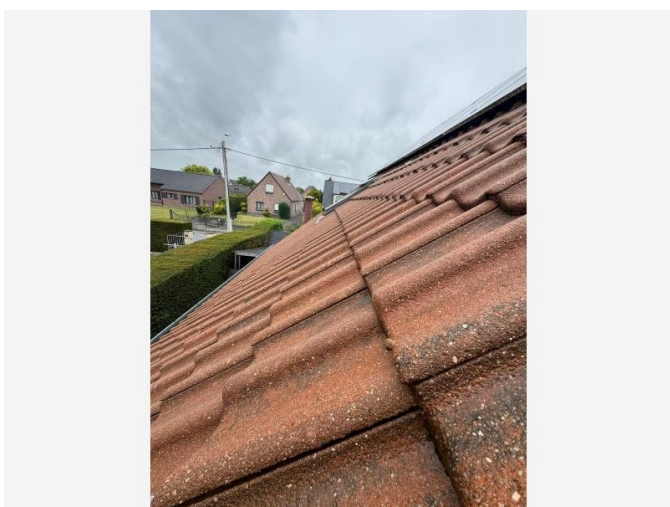
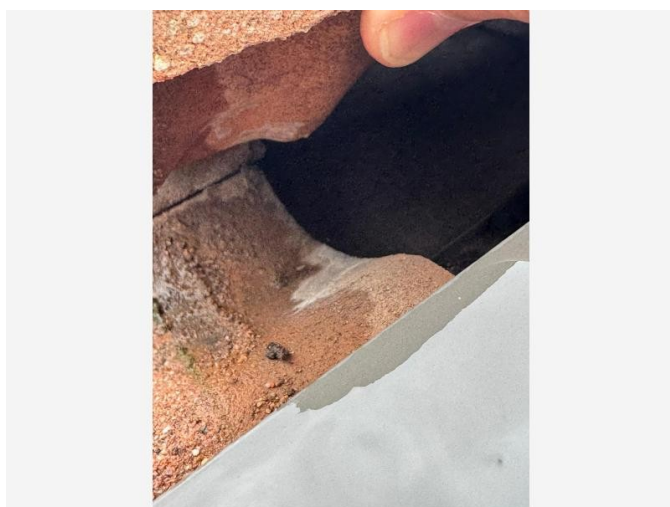
## Fiche 12: Materialen onder de dakbedekking

| Beschrijving | Notitie | Terug te vinden op plannen |
|---|---|---|
| Fiche 12: Materialen onder de dakbedekking | Onder de dakpannen van het schuine dak werd geen asbestverdacht materiaal aangetroffen. | - |
