Asbestinventarisatetest

Mijl 63, 2500 Lier

Attestnummer : 20230601-000283.000

Uitgegeven op : 01.06.2023

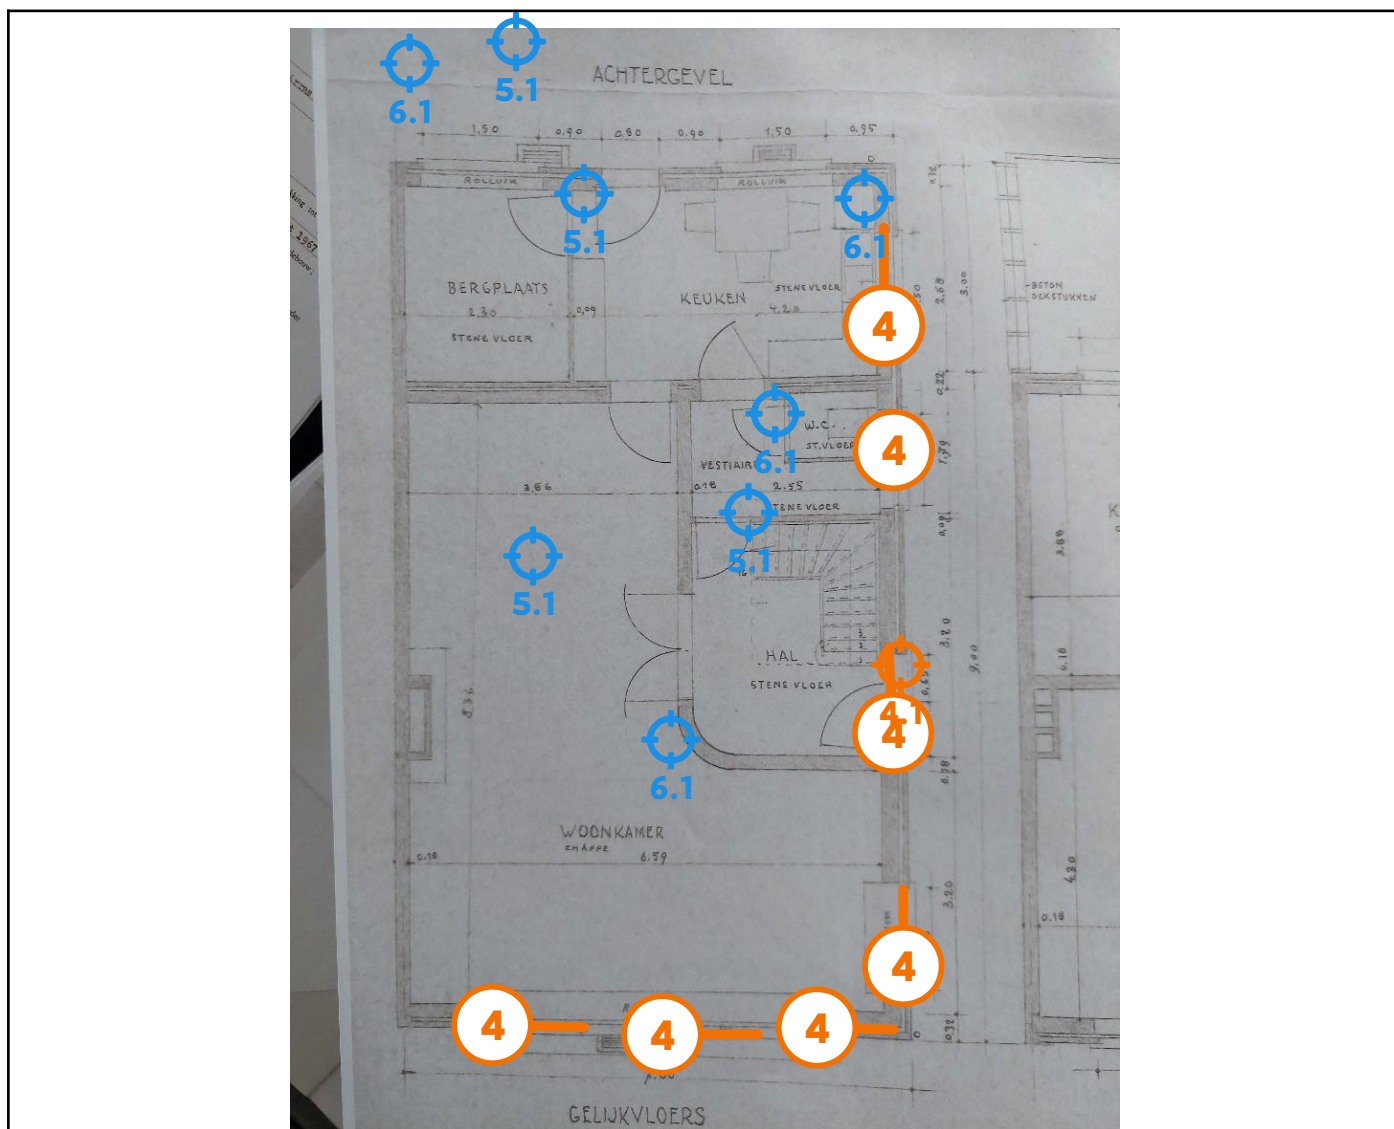
Plan 1.1: Gelijkvloers

Beschrijving	Type	Actie
4. Mastiek ramen	Asbestmateriaal	Verwijderen
4.1 Code: 1.01	Puntmonster	-
5. Pleisterwerk plafonds	Geen asbest	-
5.1 Code: 0.02	Mengmonster	-
6. Pleisterwerk muren	Geen asbest	-
6.1 Code: 0.01	Mengmonster	-

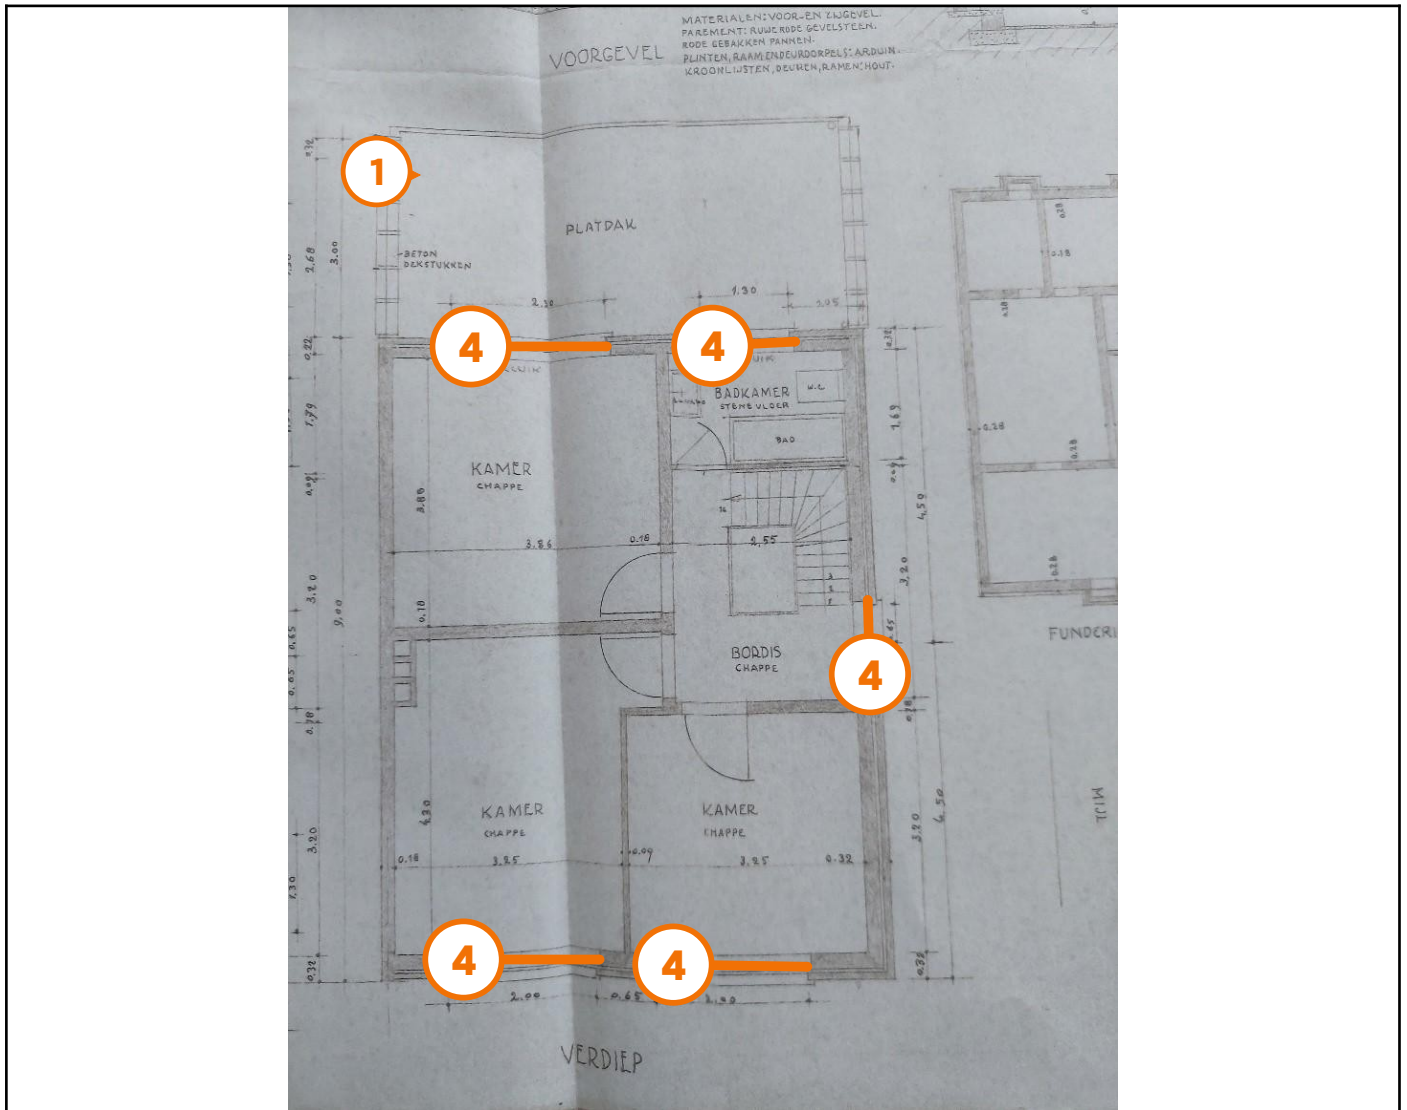
Plan 1.2: Verdieping

Beschrijving	Type	Actie
1. Schoorsteen	Asbestmateriaal	Verwijderen
4. Mastiek ramen	Asbestmateriaal	Verwijderen

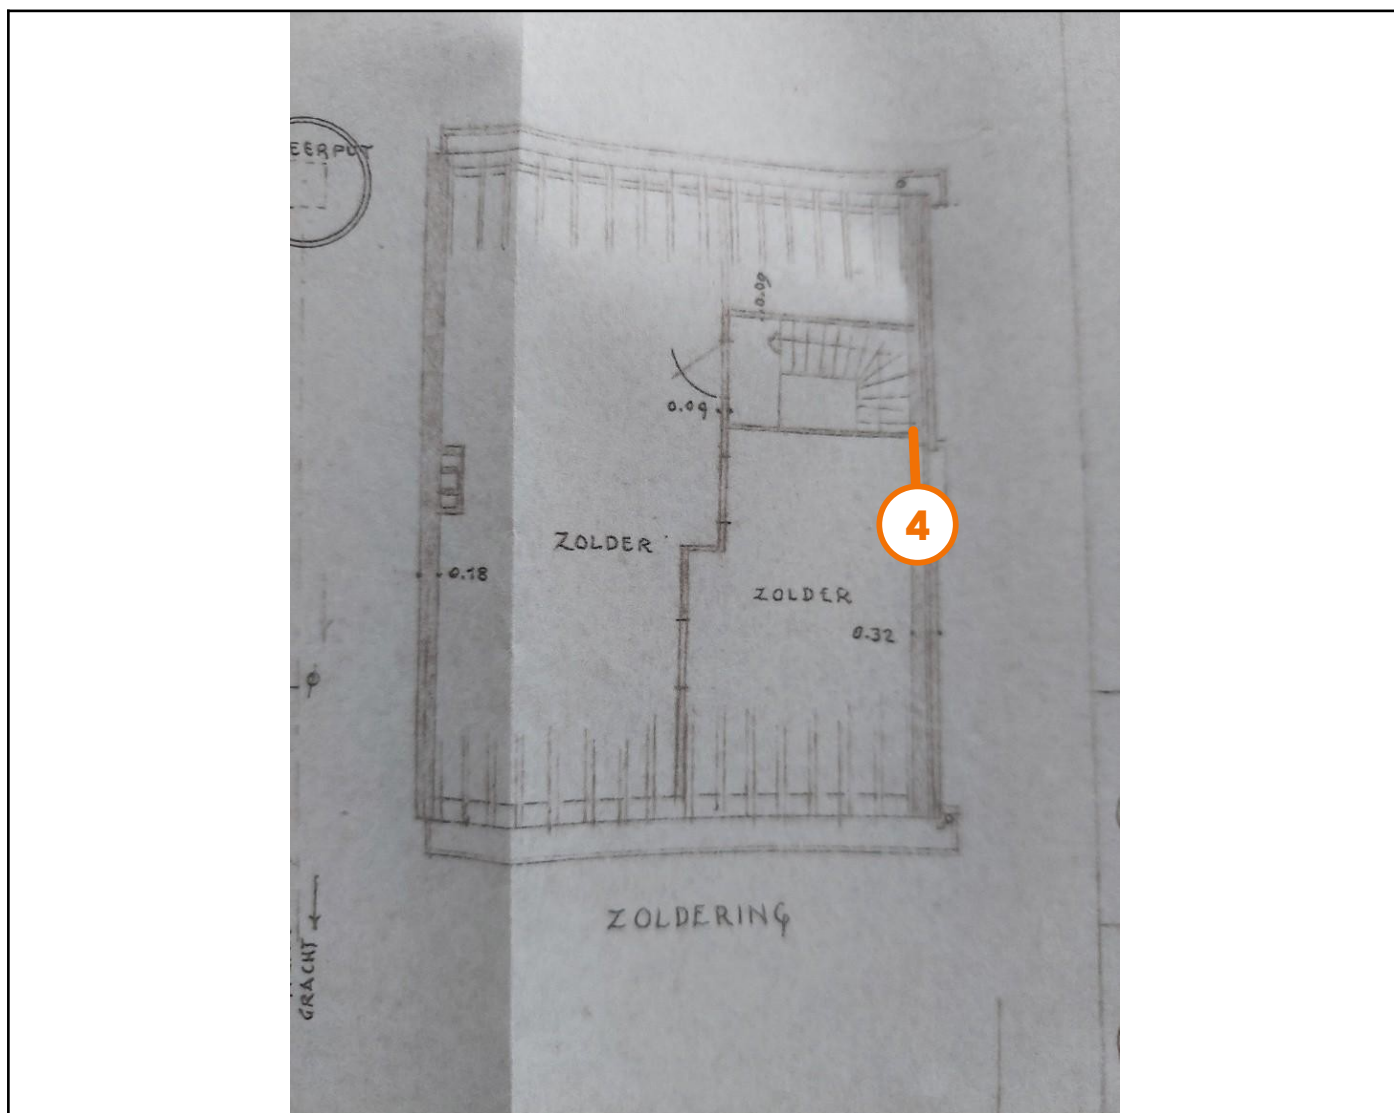
Plan 1.3: Zolder

Beschrijving	Type	Actie
4. Mastiek ramen	Asbestmateriaal	Verwijderen

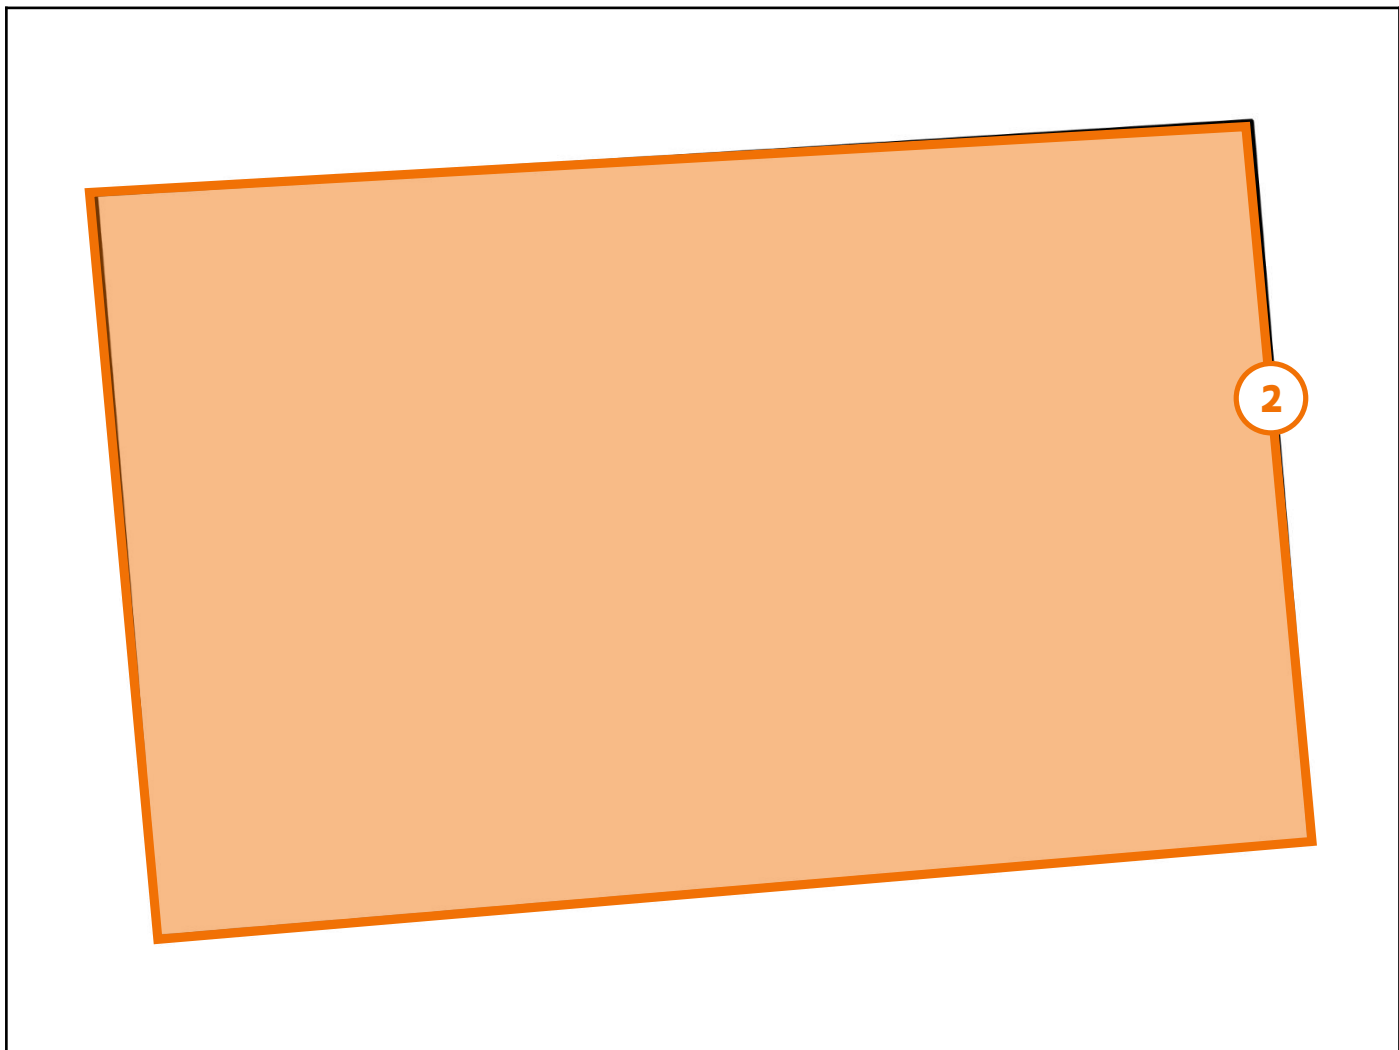
Plan 2.1: Tuinhuis plan

Beschrijving	Type	Actie
2. Golfplaten dak	Asbestmateriaal	Verwijderen

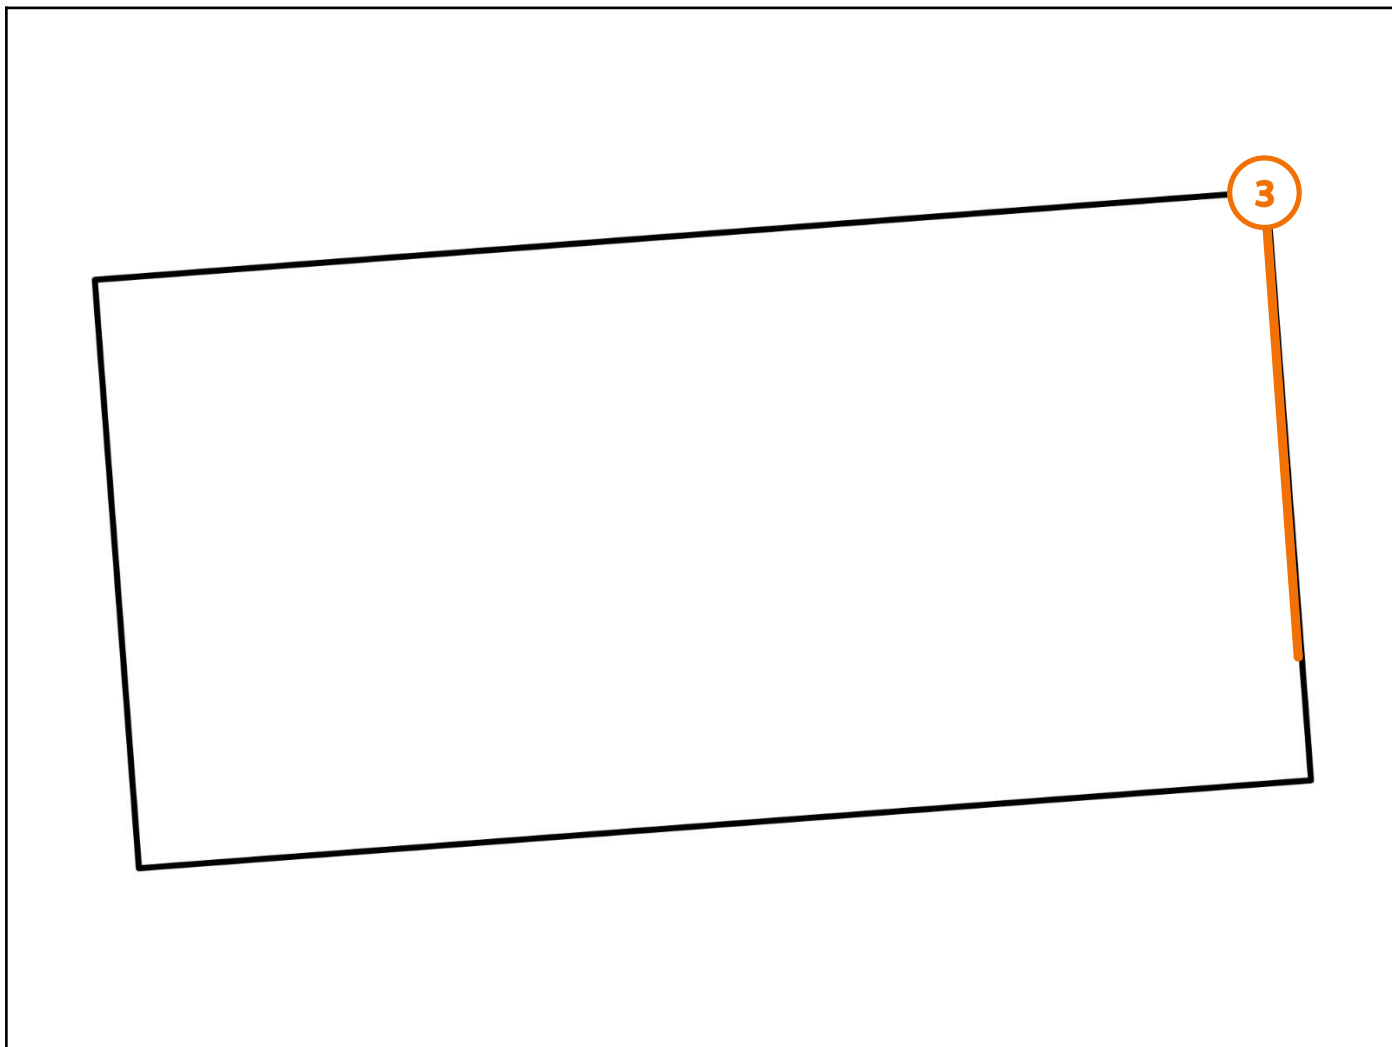
Plan 3.1: Bijgebouw plan

Beschrijving	Type	Actie
3. Golfplaten beschoeing	Asbestmateriaal	Verwijderen

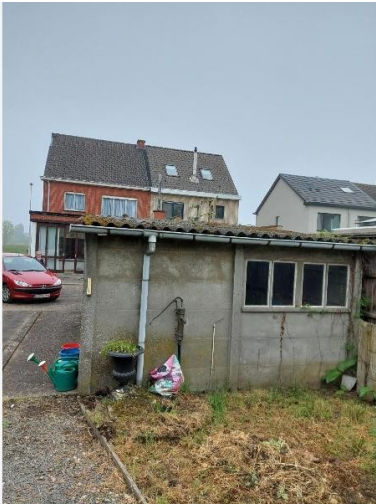
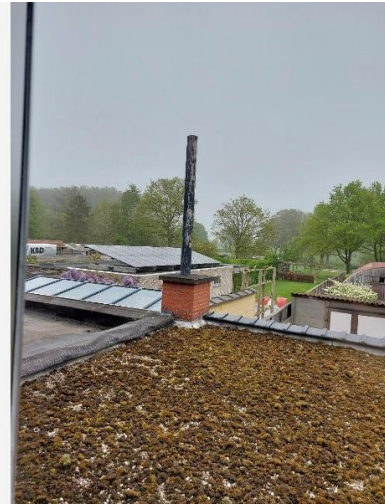
Het asbestmateriaal valt onder de mijlpaal van 2034.

Eindbeoordeling materiaalrisico	Laag materiaalrisico en/of verlaagde kans op vezelvrijgave
---------------------------------	--

Gebondenheid	Categorie 1: hechtgebonden in oorsprong
Asbestsoort (vezeltype)	Crocidoliet aanwezig
Asbestconcentratie	Laag (< 50%)
Afschermingsgraad van het gehele materiaal	Geheel of deels vrij aan de buitenlucht
Toestand van het materiaal	Licht beschadigd, licht verweerd. Intact materiaal type Pical – asbestboard of categorie III 'gebondenheid'

Beschrijving	Schoorsteen
Omgeving	Buiten
Primaire drager	Ruimteverwarming
Asbestmateriaal	Rookgaskanaal
Bindmiddel van asbestmateriaal	Cement
Gebondenheid op basis van bindmiddel	Hecht
Hoeveelheid (lengte - omtrek - dikte - aantal)	• 2,20 m - 60,00 cm - 2,00 cm - 1 stuk
Totaal volume	0,026 m ³
Eenvoudig bereikbaar	Ja
Bevestigingswijze	• Verlijmd, ingegoten, versmeerd

Verwijderen

- Zorg voor een veilig beheer. Vermijd het beschadigen van het asbestmateriaal. Controleer de toestand jaarlijks op wijzigingen.

- Eenvoudige handelingen: enkel door erkend asbestverwijderaar
Deze toepassing is zeer zwaar, de verwijdering dient in 1 stuk te gebeuren zonder dat de schoorsteen verder wordt beschadigd.

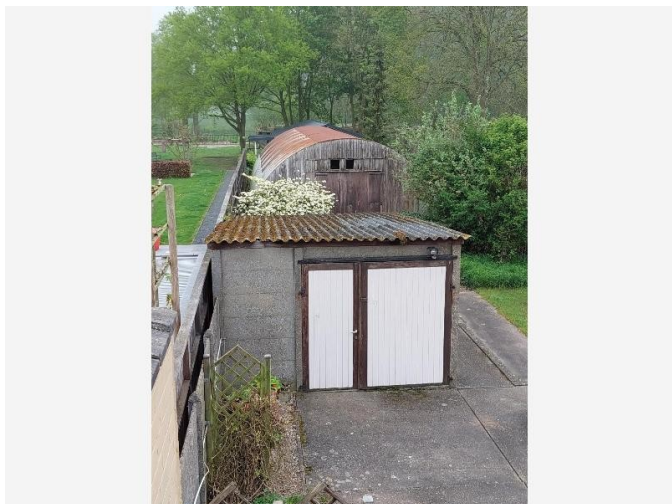
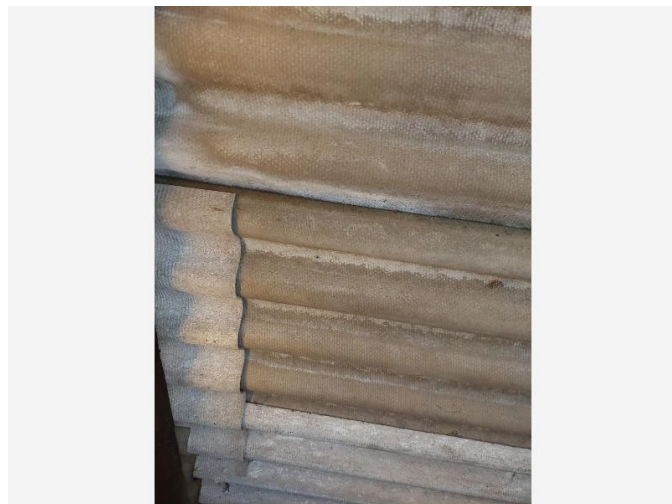
Het asbestmateriaal valt onder de mijlpaal van 2034.

Eindbeoordeling materiaalrisico	Laag materiaalrisico en/of verlaagde kans op vezelvrijgave
---------------------------------	--

Gebondenheid	Categorie 1: hechtgebonden in oorsprong
Asbestsoort (vezeltype)	Crocidoliet aanwezig
Asbestconcentratie	Laag (< 50%)
Afschermingsgraad van het gehele materiaal	Geheel of deels vrij aan de buitenlucht
Toestand van het materiaal	Licht beschadigd, licht verweerd. Intact materiaal type Pical – asbestboard of categorie III 'gebondenheid'

Beschrijving	Golfplaten dak
Omgeving	Buiten
Primaire drager	Schuin dak
Asbestmateriaal	Dak- en gevelbekleding - Golfplaat
Bindmiddel van asbestmateriaal	Cement
Gebondenheid op basis van bindmiddel	Hecht
Hoeveelheid (oppervlakte - aantal)	• 40,00 m ² - 1 stuk
Totale oppervlakte	40,00 m ²
Eenvoudig bereikbaar	Ja
Bevestigingswijze	• Genageld, geniet

Verwijderen

- Zorg voor een veilig beheer. Vermijd het beschadigen van het asbestmateriaal. Controleer de toestand jaarlijks op wijzigingen.
- Hemelwater dat afspoelt van asbestcement daken of gevels kan asbestdeeltjes bevatten. Gebruik het enkel voor gesloten circuits (bv. spoelen toiletten). Reinig na het vervangen van het dak of de gevel de dakgoten en regenwaterput of -ton om asbesthoudend sediment of slib te verwijderen

- Eenvoudige handelingen: mag via doe-het-zelf of door werknemer(s) met opleidingsattest eenvoudige handelingen
De golfplaten kunnen eenvoudig zelf verwijderd worden. Probeer deze niet te breken of verder te beschadigen bij de verwijdering ervan.

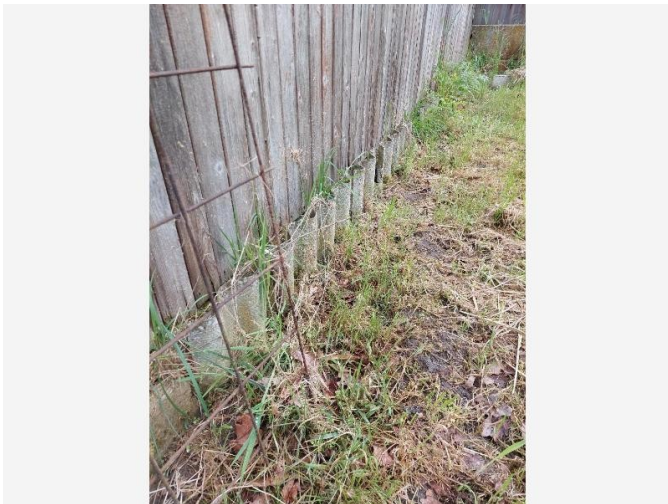
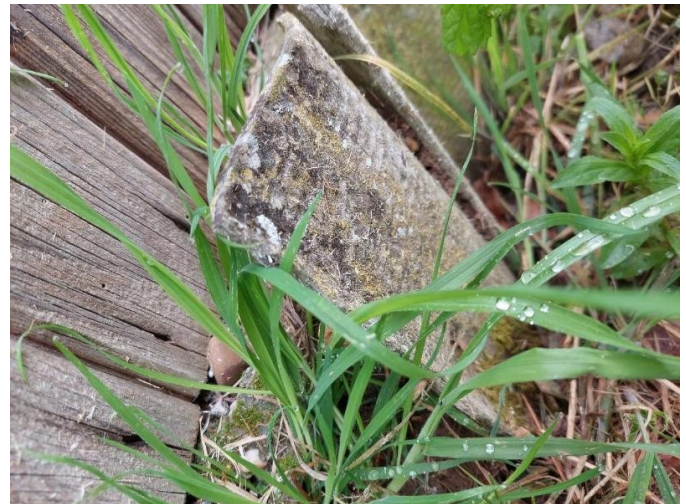
Het asbestmateriaal valt onder de mijlpaal van 2034.

Eindbeoordeling materiaalrisico	Laag materiaalrisico en/of verlaagde kans op vezelvrijgave
---------------------------------	--

Gebondenheid	Categorie 1: hechtgebonden in oorsprong
Asbestsoort (vezeltype)	Crocidoliet aanwezig
Asbestconcentratie	Laag (< 50%)
Afschermingsgraad van het gehele materiaal	Geheel of deels vrij aan de buitenlucht
Toestand van het materiaal	Licht beschadigd, licht verweerd. Intact materiaal type Pical – asbestboard of categorie III 'gebondenheid'

Beschrijving	Golfplaten beschoeing
Omgeving	Buiten
Primaire drager	Afboording, omheining...
Asbestmateriaal	Dak- en gevelbekleding - Golfplaat
Bindmiddel van asbestmateriaal	Cement
Gebondenheid op basis van bindmiddel	Hecht
Hoeveelheid (oppervlakte - aantal)	• 2,00 m ² - 1 stuk
Totale oppervlakte	2,00 m ²
Eenvoudig bereikbaar	Ja
Bevestigingswijze	• Geklemd
Identificatiemethode	Vaststelling zonder monsternamen

Verwijderen

- Zorg voor een veilig beheer. Vermijd het beschadigen van het asbestmateriaal. Controleer de toestand jaarlijks op wijzigingen.

- Eenvoudige handelingen: mag via doe-het-zelf of door werknemer(s) met opleidingsattest eenvoudige handelingen
Deze golfplaten kunnen eenvoudig verwijderd worden.

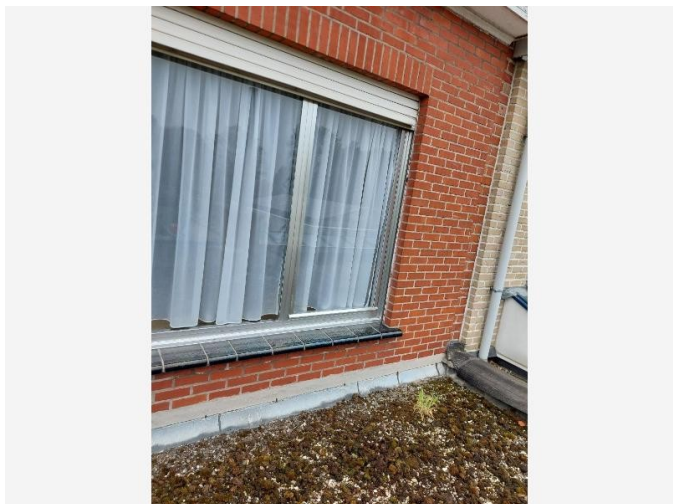
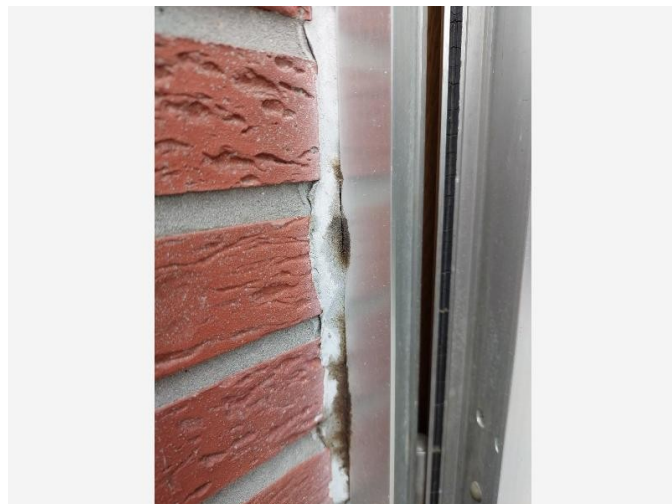
Het asbestmateriaal valt onder de mijlpaal van 2040.

Eindbeoordeling materiaalrisico	Verhoogd materiaalrisico en/of verhoogde kans op vezelvrijgave
---------------------------------	--

Gebondenheid	Categorie 1: hechtgebonden in oorsprong
Asbestsoort (vezeltype)	Alleen chrysotiel
Asbestconcentratie	Laag (< 50%)
Afschermingsgraad van het gehele materiaal	Geheel of deels vrij aan de buitenlucht
Toestand van het materiaal	Matig beschadigd, matig verweerd

#	Type	Referentie	Resultaat
4.1	Puntmonster	1.01	Chrysotiel

Beschrijving	Mastiek ramen
Omgeving	Buiten
Primaire drager	Wandopening verticaal (raam, deur, ...)
Asbestmateriaal	In-situ afwerkingslagen - Pasta, stopverf, voegsel, stopsel, vulsel, mastiek, kitten, ...
Bindmiddel van asbestmateriaal	Kitten, mastiek, pasta
Gebondenheid op basis van bindmiddel	Hecht
Hoeveelheid (gewicht - aantal)	• 2,00 kg - 1 stuk

Verwijderen

- Zorg voor een veilig beheer. Vermijd het beschadigen van het asbestmateriaal. Controleer de toestand jaarlijks op wijzigingen.

- Eenvoudige handelingen: mag via doe-het-zelf of door werknemer(s) met opleidingsattest eenvoudige handelingen
Indien de ramen vervangen worden, kan de mastiek eenvoudig mee verwijderd worden.

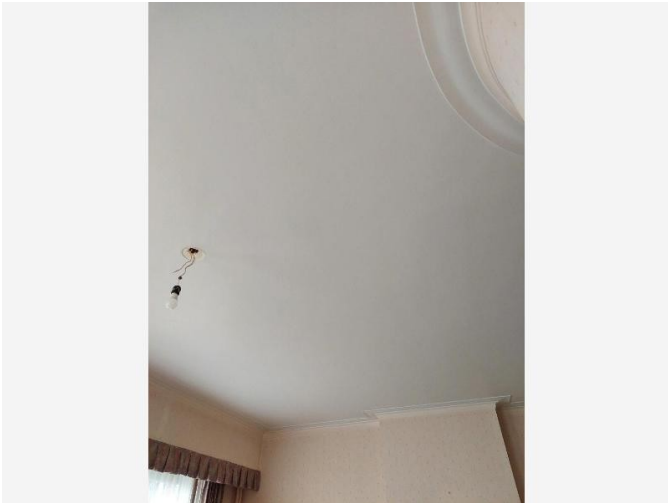
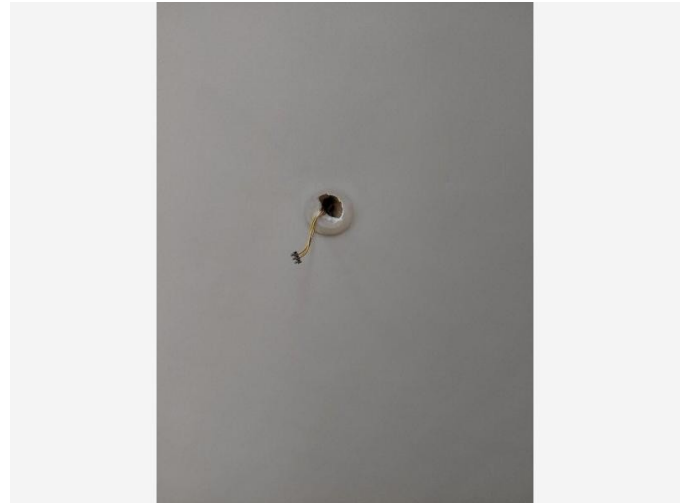
Geen asbest

#	Type	Referentie	Resultaat
5.1	Mengmonster	0.02	Geen asbest

Beschrijving	Pleisterwerk plafonds
Omgeving	Binnen
Primaire drager	Plafond
Bindmiddel van materiaal	Gips - kalk

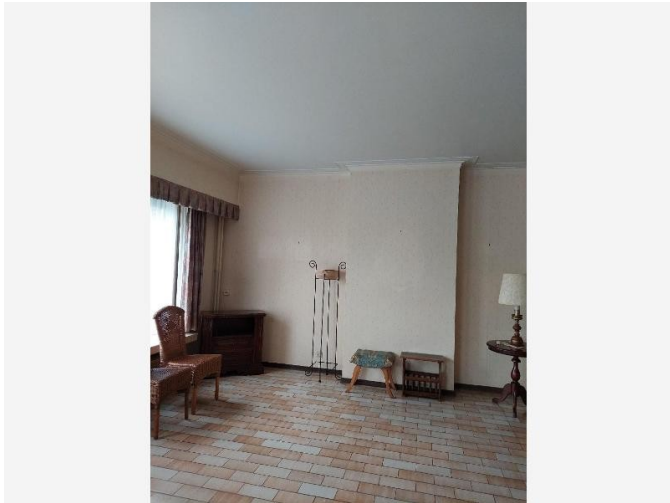
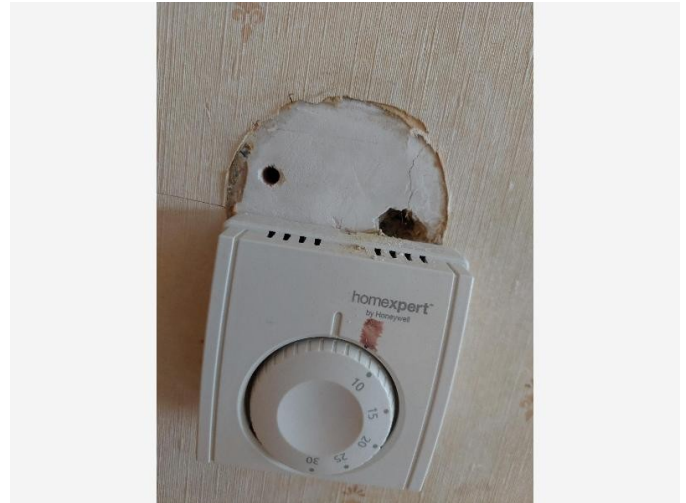
Geen asbest

#	Type	Referentie	Resultaat
6.1	Mengmonster	0.01	Geen asbest

Beschrijving	Pleisterwerk muren
Omgeving	Binnen
Primaire drager	Binnenwand
Bindmiddel van materiaal	Gips - kalk
