# Asbestinventarisatetest

Sint-Amandsesteenweg 88, 2880 Bornem

Attestnummer : 20230820-000113.000

Uitgegeven op : 20.08.2023

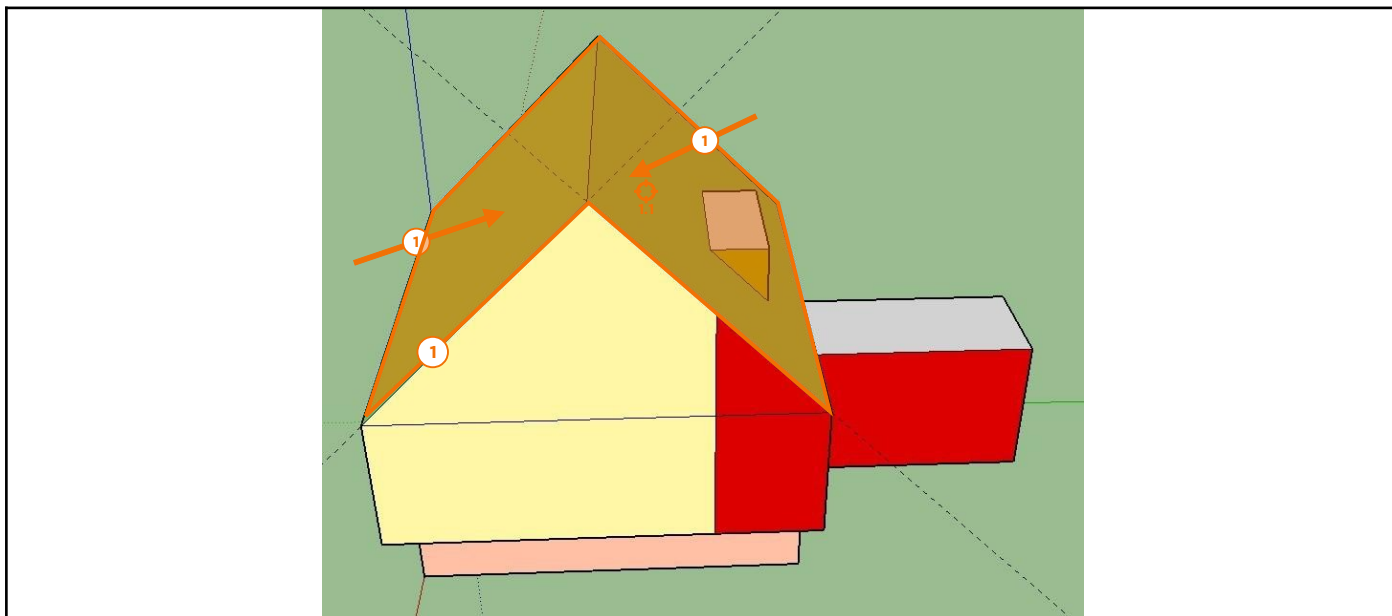
## Plan 1.5: dak hoofdgebouw

Beschrijving	Type	Actie
1. dak hoofdgebouw	Asbestmateriaal	<a href="#">Verwijderen</a>
1.1 Code: mm03	Puntmonster	-

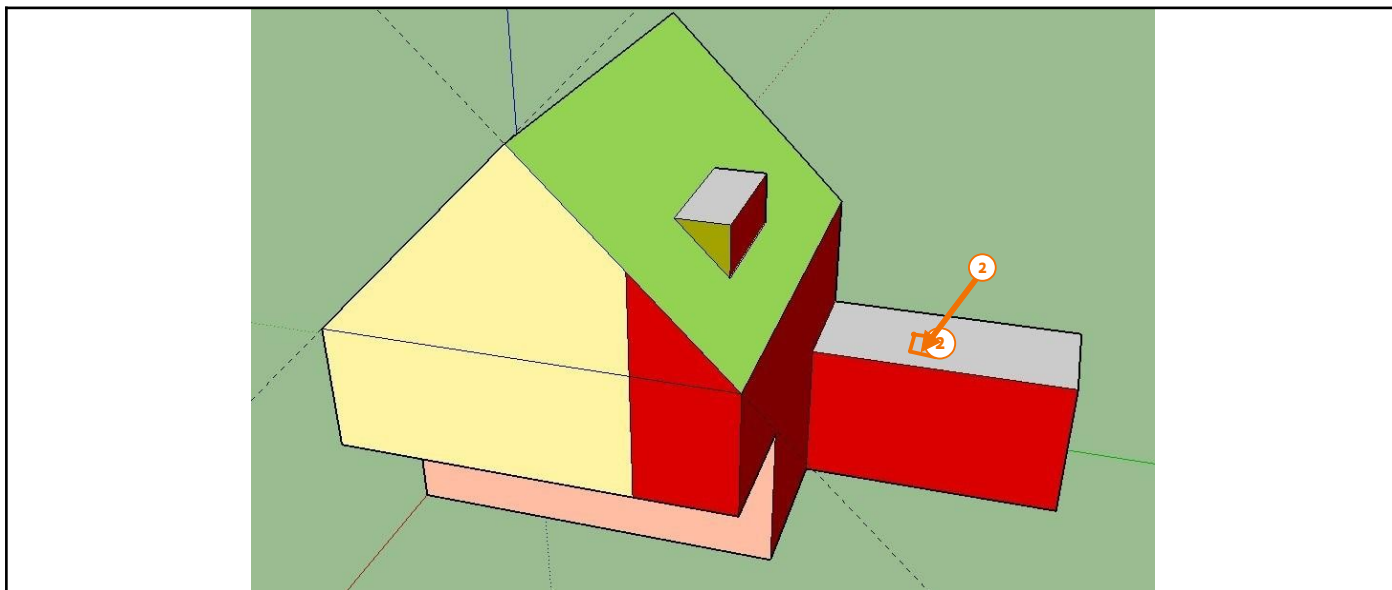
## Plan 1.6: plat dak hoofdgebouw

Beschrijving	Type	Actie
2. rookgaskanaal	Asbestmateriaal	<a href="#">Verwijderen</a>

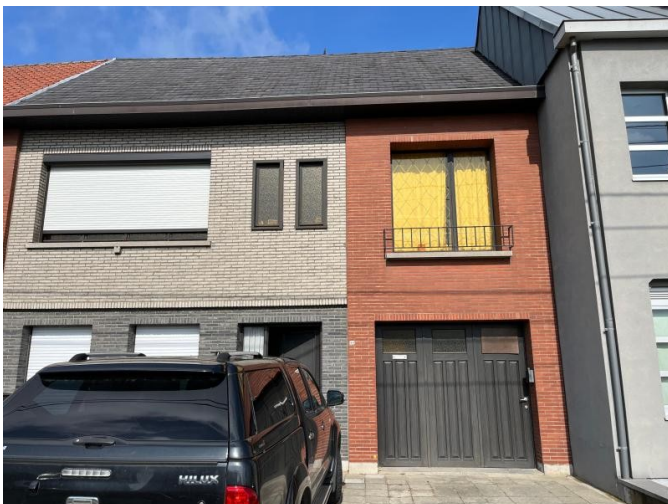
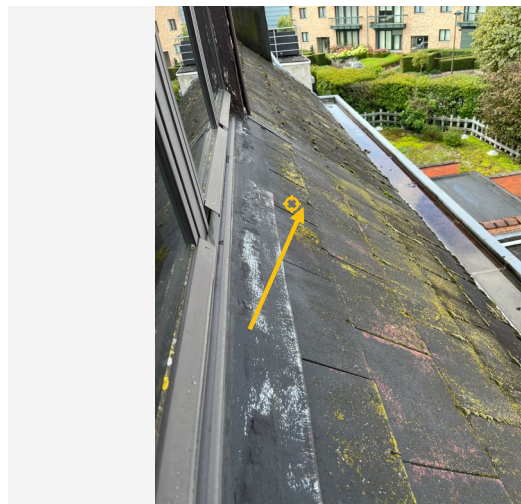
Het asbestmateriaal valt onder de mijlpaal van 2034.

Eindbeoordeling materiaalrisico	Verhoogd materiaalrisico en/of verhoogde kans op vezelvrijgave
---------------------------------	--

Gebondenheid	Categorie 1: hechtgebonden in oorsprong
Asbestsoort (vezeltype)	Crocidoliet aanwezig
Asbestconcentratie	Laag (< 50%)
Afschermingsgraad van het gehele materiaal	Geheel of deels vrij aan de buitenlucht
Toestand van het materiaal	Matig beschadigd, matig verweerd

#	Type	Referentie	Resultaat
1.1	Puntmonster	mm03	Crocidoliet, Chrysotiel

Beschrijving	dak hoofdgebouw
Omgeving	Buiten
Primaire drager	Schuin dak
Asbestmateriaal	Dak- en gevelbekleding - Lei, shingle
Bindmiddel van asbestmateriaal	Cement
Gebondenheid op basis van bindmiddel	Hecht
Hoeveelheid (oppervlakte - aantal)	• 122,00 m <sup>2</sup> - 1 stuk
Totale oppervlakte	122,00 m <sup>2</sup>

Verwijderen

- Zorg voor een veilig beheer en verwijder dit asbestmateriaal wanneer het bij werken eenvoudig bereikbaar wordt. Controleer de toestand jaarlijks op wijzigingen.

- Eenvoudige handelingen: mag via doe-het-zelf of door werknemer(s) met opleidingsattest eenvoudige handelingen te verwijderen zonder te beschadigen

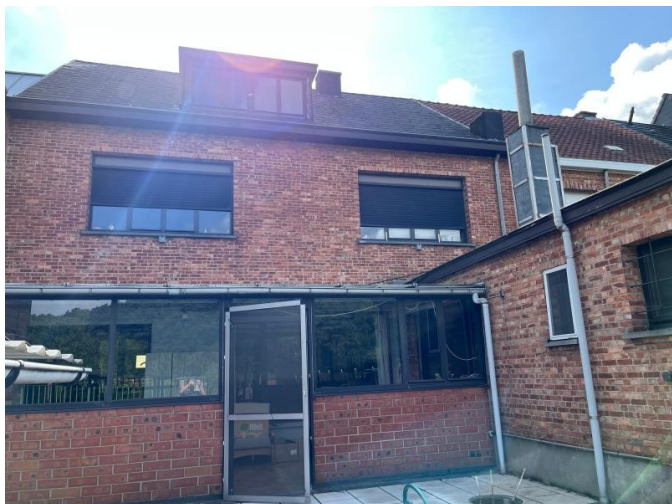
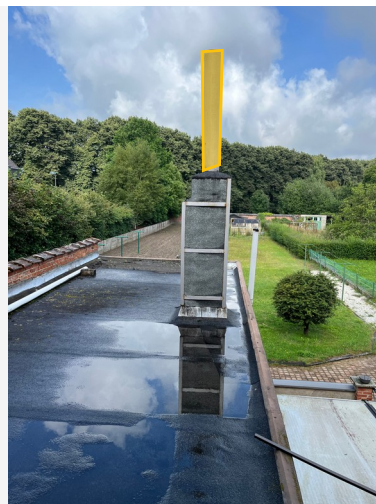
Het asbestmateriaal valt onder de mijlpaal van 2034.

Eindbeoordeling materiaalrisico	Verhoogd materiaalrisico en/of verhoogde kans op vezelvrijgave
---------------------------------	--

Gebondenheid	Categorie 1: hechtgebonden in oorsprong
Asbestsoort (vezeltype)	Crocidoliet aanwezig
Asbestconcentratie	Laag (< 50%)
Afschermingsgraad van het gehele materiaal	Geheel of deels vrij aan de buitenlucht
Toestand van het materiaal	Matig beschadigd, matig verweerd

Beschrijving	rookgaskanaal
Omgeving	Buiten
Primaire drager	Plat dak
Asbestmateriaal	Rookgaskanaal
Bindmiddel van asbestmateriaal	Cement
Gebondenheid op basis van bindmiddel	Hecht
Hoeveelheid (lengte - omtrek - dikte - aantal)	<ul style="list-style-type: none"><li>• 3,50 m - 20,00 cm - 0,30 cm - 1 stuk</li></ul>
Totaal volume	0,002 m <sup>3</sup>
Eenvoudig bereikbaar	Nee <ul style="list-style-type: none"><li>• Het asbestmateriaal is bedekt (uitgezonderd laag verf, coating, behang, kunststof, textiel) en het wegnemen van het bedekkende materiaal kan niet zonder het bedekkende materiaal te beschadigen.</li></ul>

Verwijderen

- Zorg voor een veilig beheer en verwijder dit asbestmateriaal wanneer het bij werken eenvoudig bereikbaar wordt. Controleer de toestand jaarlijks op wijzigingen.

- Eenvoudige handelingen: mag via doe-het-zelf of door werknemer(s) met opleidingsattest eenvoudige handelingen te verwijderen zonder te beschadigen

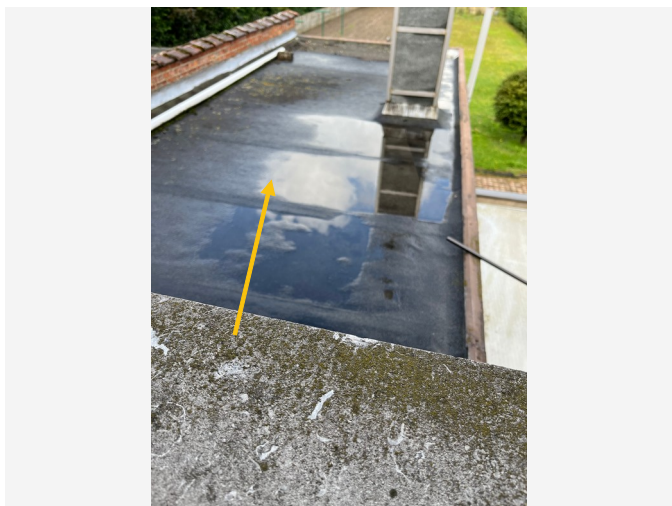
redelijk vermoeden geen asbest

Identificatiemethode	Redelijk vermoeden
Primaire drager	Plat dak
(Asbest)materiaal	Dak- en gevelbekleding - Roofing
Bindmiddel	Bitumen (roofing, teer, asfalt)
Gebondenheid bindmiddel	Hecht

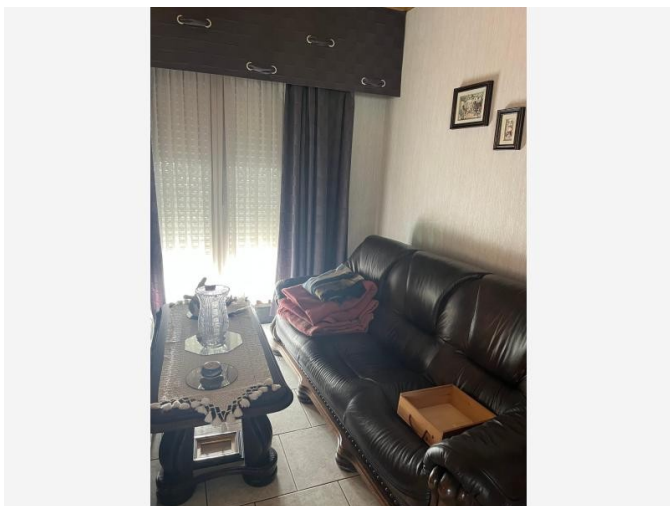
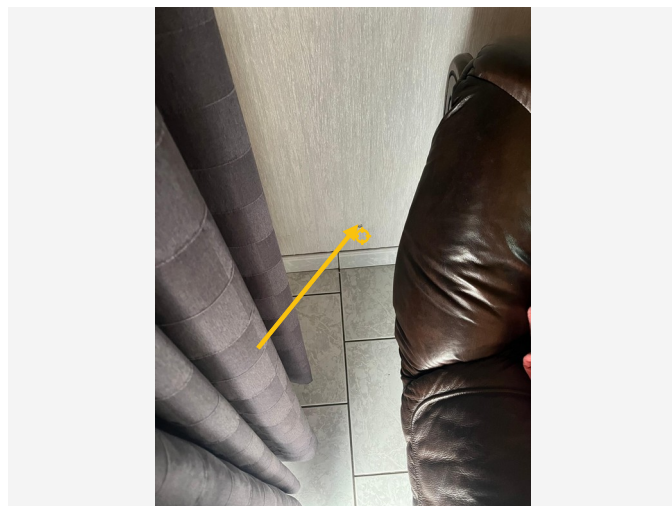
## Fiche 4: pleisterwerk muren

Geen asbest

#	Type	Referentie	Resultaat
4.1	Mengmonster	mm01	Geen asbest

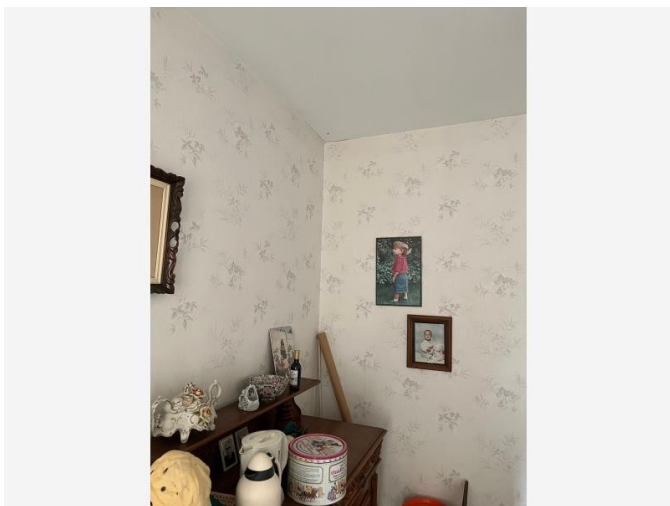
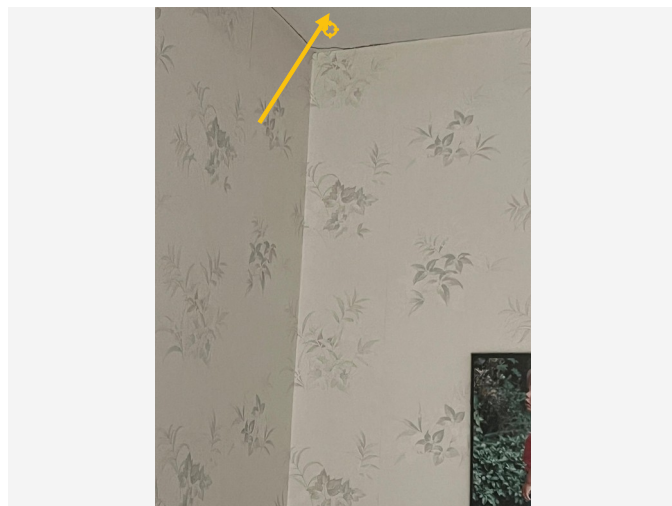
## Fiche 5: pleisterwerk plafond

Geen asbest

#	Type	Referentie	Resultaat
5.1	Mengmonster	MM02	Geen asbest
