# Asbestinventarisatetest

Bund 38, 2180 Antwerpen

Attestnummer : 20240127-000128.000

Uitgegeven op : 27.01.2024

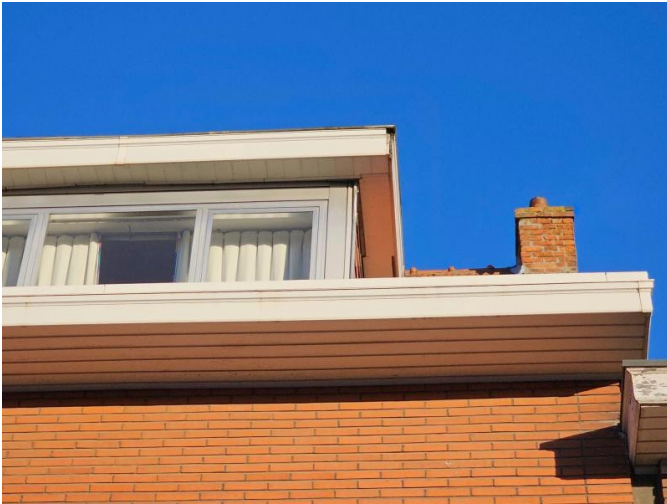
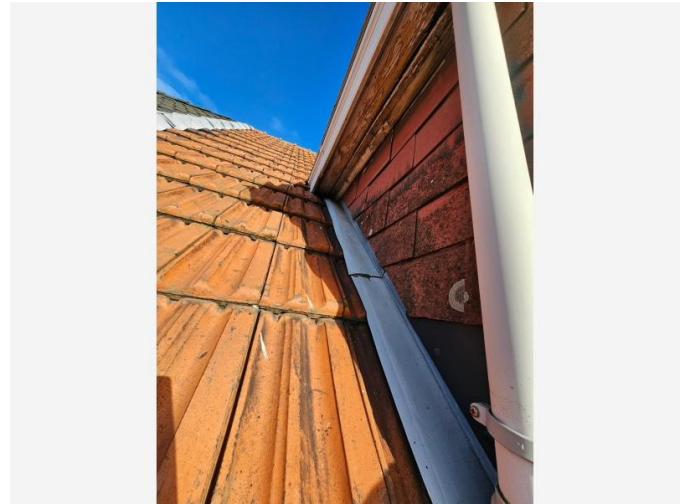
Eindbeoordeling materiaalrisico	Verhoogd materiaalrisico en/of verhoogde kans op vezelvrijgave
---------------------------------	--

Gebondenheid	Categorie 1: hechtgebonden in oorsprong
Asbestsoort (vezeltype)	Alleen chrysotiel
Asbestconcentratie	Laag (< 50%)
Afschermingsgraad van het gehele materiaal	Geheel of deels vrij aan de buitenlucht
Toestand van het materiaal	Matig beschadigd, matig verweerd

#	Type	Referentie	Resultaat
1.1	Puntmonster	MM003	Chrysotiel

Beschrijving	Leien zijkant dakkapel
--------------	------------------------

<b>Omgeving</b>	Buiten
<b>Primaire drager</b>	Wand buitenschil
<b>Asbestmateriaal</b>	Dak- en gevelbekleding - Lei, shingle
<b>Bindmiddel van asbestmateriaal</b>	Cement
<b>Gebondenheid op basis van bindmiddel</b>	Hecht
<b>Hoeveelheid (oppervlakte - aantal)</b>	<ul style="list-style-type: none"> <li>• 3,00 m<sup>2</sup> - 2 stuks</li> </ul>
<b>Totale oppervlakte</b>	6,00 m <sup>2</sup>
<b>Eenvoudig bereikbaar</b>	Ja
<b>Bevestigingswijze</b>	<ul style="list-style-type: none"> <li>• Los (al dan niet bedekt)</li> <li>• Geklemd</li> <li>• Genageld, geniet</li> </ul>
<b>Identificatiemethode</b>	Vaststelling met monstername
<b>Destructieve handeling voor identificatie</b>	Nee
<b>Opmerking</b>	Het betreft de 2 zijkanten van de dakkapel. De hoeveelheid betreft een schatting, inclusief overlap.

Verwijderen

- Zorg voor een veilig beheer. Vermijd het beschadigen van het asbestmateriaal. Controleer de toestand jaarlijks op wijzigingen.
- Scherm in afwachting van verwijdering het asbestmateriaal af van luchtstromingen en versterking: bijvoorbeeld door het te verpakken, te fixeren, af te dekken, signalisatie - afbakening aan te brengen, ...
- Zorg voor een veilig beheer en verwijder dit asbestmateriaal wanneer het bij werken eenvoudig bereikbaar wordt. Controleer de toestand jaarlijks op wijzigingen.
- Verwijder dit asbestmateriaal zo snel mogelijk. Volg de toestand goed op.
- Hemelwater dat afspoelt van asbestcement daken of gevels kan asbestdeeltjes bevatten. Gebruik het enkel voor gesloten circuits (bv. spoelen toiletten). Reinig na het vervangen van het dak of de gevel de dakgoten en regenwaterput of -ton om asbesthoudend sediment of slib te verwijderen

- Eenvoudige handelingen: mag via doe-het-zelf of door werknemer(s) met opleidingsattest eenvoudige handelingen  
Hechtgebonden materiaal in goede, onbeschadigde staat mag dmv deze methodiek worden verwijderd.

Gebruik de nodige PBM's, materiaal natmaken en niet beschadigen, verwijdering en afvoer volgens richtlijnen OVAM

- Eenvoudige handelingen: enkel door erkend asbestverwijderaar  
Hechtgebonden materiaal in goede, onbeschadigde staat mag dat niet kan worden verwijderd zonder te beschadigen, moet dmv deze methodiek worden verwijderd

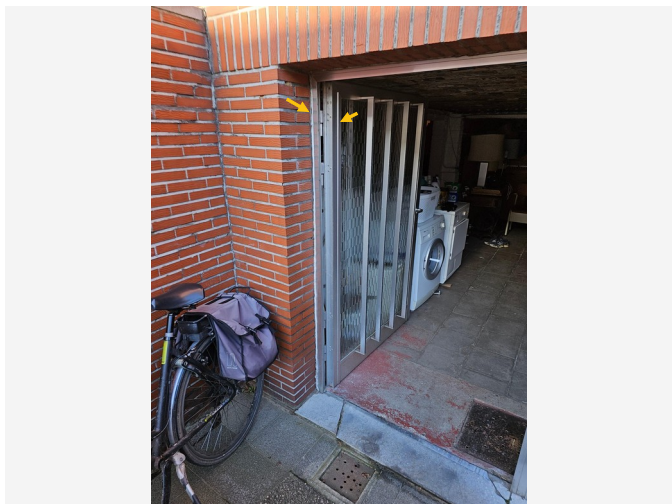
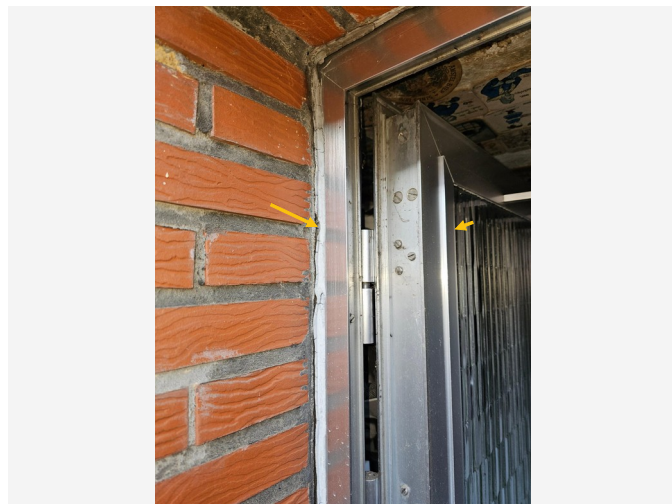
Eindbeoordeling materiaalrisico	Verhoogd materiaalrisico en/of verhoogde kans op vezelvrijgave
---------------------------------	--

Gebondenheid	Categorie 1: hechtgebonden in oorsprong
Asbestsoort (vezeltype)	Alleen chrysotiel
Asbestconcentratie	Laag (< 50%)
Afschermingsgraad van het gehele materiaal	Geheel of deels vrij aan de buitenlucht
Toestand van het materiaal	Matig beschadigd, matig verweerd

#	Type	Referentie	Resultaat
2.1	Mengmonster	MM005	Chrysotiel

Beschrijving	Mastiek alu schrijnwerk
Omgeving	Buiten
Primaire drager	Wandopening verticaal (raam, deur, ...)
Asbestmateriaal	In-situ afwerkingslagen - Pasta, stopverf, voegsel, stopsel, vulsel, mastiek, kittens, ...

<b>Bindmiddel van asbestmateriaal</b>	Kitten, mastiek, pasta
<b>Gebondenheid op basis van bindmiddel</b>	Hecht
<b>Hoeveelheid (gewicht - aantal)</b>	<ul style="list-style-type: none"> <li>• 0,50 kg - 1 stuk</li> </ul>
<b>Totaal gewicht</b>	0,50 kg
<b>Eenvoudig bereikbaar</b>	Ja
<b>Bevestigingswijze</b>	<ul style="list-style-type: none"> <li>• Los (al dan niet bedekt)</li> <li>• Verlijmd, ingegoten, versmeerd</li> </ul>
<b>Identificatiemethode</b>	Vaststelling met monstername
<b>Destructieve handeling voor identificatie</b>	Nee
<b>Opmerking</b>	Het betreft mastiek die werd gebruikt om af te kitten rond de voordeur en garagepoort, alsook tussen het glas en het alu schrijnwerk.

Verwijderen

- Zorg voor een veilig beheer. Vermijd het beschadigen van het asbestmateriaal. Controleer de toestand jaarlijks op wijzigingen.
- Scherm in afwachting van verwijdering het asbestmateriaal af van luchtstromingen en verstoring: bijvoorbeeld door het te verpakken, te fixeren, af te dekken, signalisatie - afbakening aan te brengen, ...
- Zorg voor een veilig beheer en verwijder dit asbestmateriaal wanneer het bij werken eenvoudig bereikbaar wordt. Controleer de toestand jaarlijks op wijzigingen.
- Verwijder dit asbestmateriaal zo snel mogelijk. Volg de toestand goed op.

- Eenvoudige handelingen: enkel door erkend asbestverwijderaar  
Hechtgebonden materiaal in goede, onbeschadigde staat mag dat niet kan worden verwijderd zonder te beschadigen, moet dmv deze methodiek worden verwijderd

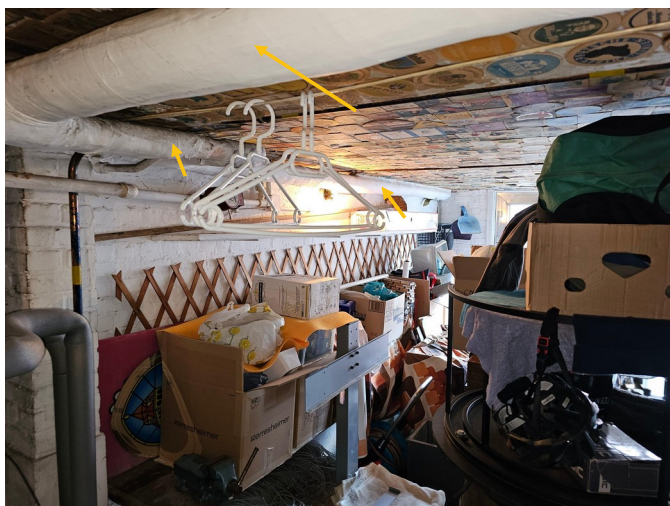
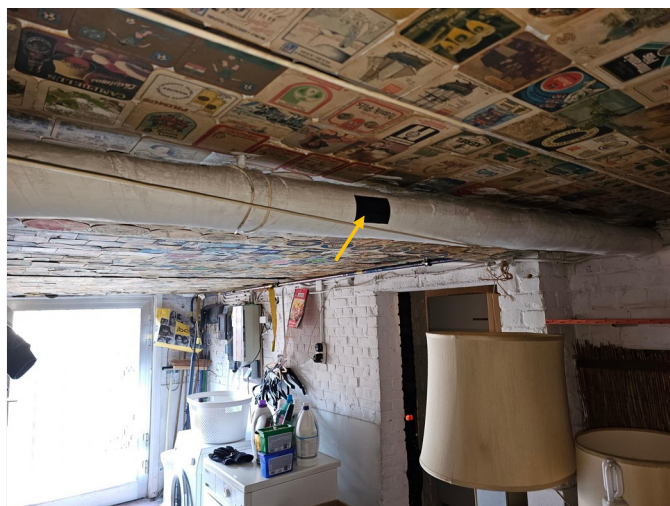
Eindbeoordeling materiaalrisico	Laag materiaalrisico en/of verlaagde kans op vezelvrijgave
Opmerking	5-10% amosiet werd vastgesteld bij laboanalyse. De gipsisolatie is op de meeste plaatsen in goed staat, enkel op enkel kleine plaatsen licht beschadigd en verweerd;

Gebondenheid	Categorie 2: niet-hechtgebonden met matrix
Asbestsoort (vezeltype)	Amfibool aanwezig, uitgezonderd crocidoliet
Asbestconcentratie	Laag (< 50%)
Afschermingsgraad van het gehele materiaal	Niet stootvaste afscherming
Toestand van het materiaal	Licht beschadigd, licht verweerd. Intact materiaal type Pical – asbestboard of categorie III 'gebondenheid'

#	Type	Referentie	Resultaat
3.1	Mengmonster	MM007	Amosiet

Beschrijving	gipsisolatie CV-leidingen kelder (garage V-1)
Omgeving	Binnen
Primaire drager	HVAC infrastructuur en uitrusting
Asbestmateriaal	In-situ afwerkingslagen - Thermische isolatie

<b>Bindmiddel van asbestmateriaal</b>	Gips - kalk
<b>Gebondenheid op basis van bindmiddel</b>	Niet-hechtgebonden
<b>Hoeveelheid (lengte - omtrek - dikte - aantal)</b>	<ul style="list-style-type: none"> <li>• 8,00 m - 25,00 cm - 1,00 cm - 1 stuk</li> <li>• 4,00 m - 25,00 cm - 1,00 cm - 2 stuks</li> <li>• 4,00 m - 25,00 cm - 1,00 cm - 1 stuk</li> <li>• 1,00 m - 25,00 cm - 1,00 cm - 2 stuks</li> </ul>
<b>Totaal volume</b>	0,055 m <sup>3</sup>
<b>Eenvoudig bereikbaar</b>	Ja
<b>Bevestigingswijze</b>	<ul style="list-style-type: none"> <li>• Los (al dan niet bedekt)</li> <li>• Verlijmd, ingegoten, versmeerd</li> </ul>
<b>Identificatiemethode</b>	Vaststelling met monstername
<b>Destructieve handeling voor identificatie</b>	Nee

Verwijderen

- Zorg voor een veilig beheer. Vermijd het beschadigen van het asbestmateriaal. Controleer de toestand jaarlijks op wijzigingen.
- Scherm in afwachting van verwijdering het asbestmateriaal af van luchtstromingen en verstoring: bijvoorbeeld door het te verpakken, te fixeren, af te dekken, signalisatie - afbakening aan te brengen, ...
- Zorg voor een veilig beheer en verwijder dit asbestmateriaal wanneer het bij werken eenvoudig bereikbaar wordt. Controleer de toestand jaarlijks op wijzigingen.
- Verwijder dit asbestmateriaal zo snel mogelijk. Volg de toestand goed op.

- Hermetische zone (erkend asbestverwijderaar)  
Niet-hechtgebonden materiaal mag enkel dmv deze methodiek worden verwijderd

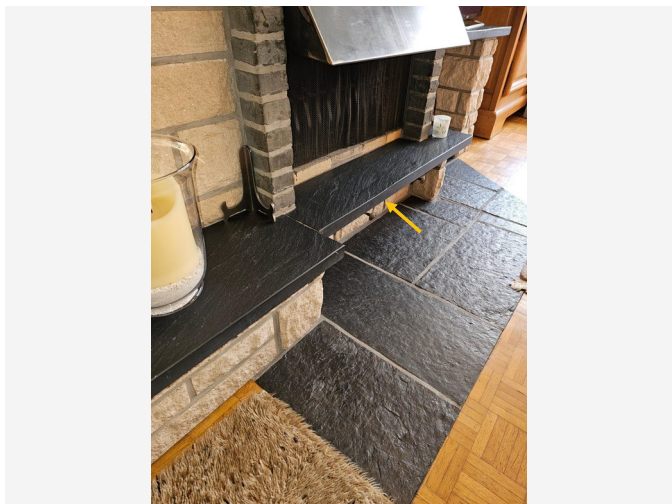
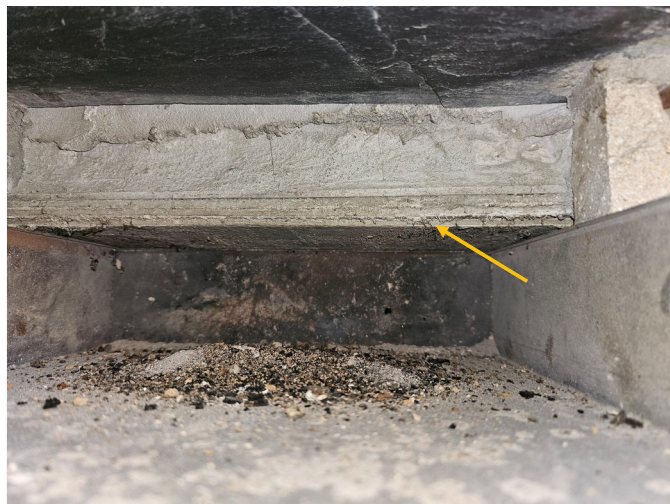
Eindbeoordeling materiaalarisico	Laag materiaalarisico en/of verlaagde kans op vezelvrijgave
Opmerking	Plaatmateriaal onder de haard, boven de aslade zit in principe veilig achter de voorplaat van de aslade, maar deze ruimte is niet luchtdicht, vandaar dat er toch werd gekozen voor 'contact met binnenlucht en binnenluchtstromingen', aangezien de aslade wordt gebruikt na gebruik van de haard. Op dat ogenblik is er meer kans op vezelvrijgave.

Gebondenheid	Categorie 1: hechtgebonden in oorsprong
Asbestsoort (vezeltype)	Alleen chrysotiel
Asbestconcentratie	Laag (< 50%)
Afschermingsgraad van het gehele materiaal	Geheel of deels (ook) vrij aan binnenluchtstromen
Toestand van het materiaal	Licht beschadigd, licht verweerd. Intact materiaal type Pical – asbestboard of categorie III 'gebondenheid'

#	Type	Referentie	Resultaat
4.1	Puntmonster	MM004	Chrysotiel

Beschrijving	plaat aslade onder haard
Omgeving	Binnen
Primaire drager	Ruimteverwarming
Asbestmateriaal	Dak- en gevelbekleding - Plaat
Bindmiddel van asbestmateriaal	Cement
Gebondenheid op basis van bindmiddel	Hecht
Hoeveelheid (oppervlakte - dikte - aantal)	<ul style="list-style-type: none"><li>• 0,50 m<sup>2</sup> - 0,80 cm - 1 stuk</li></ul>
Totaal volume	0,004 m <sup>3</sup>
Eenvoudig bereikbaar	Ja
Bevestigingswijze	<ul style="list-style-type: none"><li>• Los (al dan niet bedekt)</li><li>• Geklemd</li><li>• Verlijmd, ingegoten, versmeerd</li><li>• Onbekend</li></ul>
Identificatiemethode	Vaststelling met monstername
Destructieve handeling voor identificatie	Nee
Opmerking	De platen bevinden zich boven de aslade, net onder het tablet van de haard. Voor zover dmv niet-destructief onderzoek kon worden vastgesteld, werden 4 platen op mekaar gebruikt. Er kon niet worden vastgesteld of er zich verder nog van het zelfde materiaal werd gebruikt.

Zorgvuldig beheren

- Zorg voor een veilig beheer. Vermijd het beschadigen van het asbestmateriaal. Controleer de toestand jaarlijks op wijzigingen.
- Scherm in afwachting van verwijdering het asbestmateriaal af van luchtstromingen en verstoring: bijvoorbeeld door het te verpakken, te fixeren, af te dekken, signalisatie - afbakening aan te brengen, ...
- Zorg voor een veilig beheer en verwijder dit asbestmateriaal wanneer het bij werken eenvoudig bereikbaar wordt. Controleer de toestand jaarlijks op wijzigingen.
- Verwijder dit asbestmateriaal zo snel mogelijk. Volg de toestand goed op.

- Eenvoudige handelingen: mag via doe-het-zelf of door werknemer(s) met opleidingsattest eenvoudige handelingen  
Hechtgebonden materiaal in goede, onbeschadigde staat mag dmv deze methodiek worden verwijderd. Gebruik de nodige PBM's, materiaal natmaken en niet beschadigen, verwijdering en afvoer volgens richtlijnen OVAM
- Eenvoudige handelingen: enkel door erkend asbestverwijderaar

Hechtgebonden materiaal in goede, onbeschadigde staat mag dat niet kan worden verwijderd zonder te beschadigen, moet dmv deze methodiek worden verwijderd

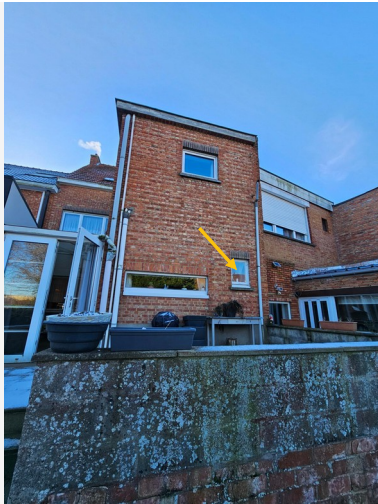
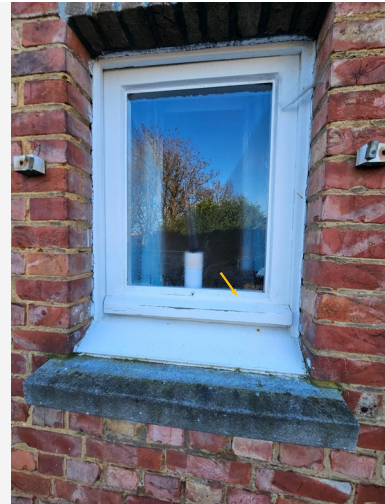
Eindbeoordeling materiaalrisico	Zeer laag materiaalrisico en/of zeer lage kans op vezelvrijgave
---------------------------------	---

Gebondenheid	Categorie 1: hechtgebonden in oorsprong
Asbestsoort (vezeltype)	Amfibool aanwezig, uitgezonderd crocidoliet
Asbestconcentratie	Laag (< 50%)
Afschermingsgraad van het gehele materiaal	Niet stootvaste afscherming
Toestand van het materiaal	Licht beschadigd, licht verweerd. Intact materiaal type Pical – asbestboard of categorie III 'gebondenheid'

Beschrijving	stopverf houten schrijnwerk
Omgeving	Grenst aan binnen- en buitenlucht
Primaire drager	Wandopening verticaal (raam, deur, ...)
Asbestmateriaal	In-situ afwerkingslagen - Pasta, stopverf, voegsel, stopsel, vulsel, mastiek, kitten, ...
Bindmiddel van asbestmateriaal	Kitten, mastiek, pasta
Gebondenheid op basis van bindmiddel	Hecht
Hoeveelheid (gewicht - aantal)	<ul style="list-style-type: none"> <li>0,75 kg - 1 stuk</li> </ul>
Totaal gewicht	0,75 kg
Eenvoudig bereikbaar	Ja
Bevestigingswijze	<ul style="list-style-type: none"> <li>Verlijmd, ingegoten, versmeerd</li> </ul>

Zorgvuldig beheren

- Zorg voor een veilig beheer. Vermijd het beschadigen van het asbestmateriaal. Controleer de toestand jaarlijks op wijzigingen.
- Zorg voor een veilig beheer en verwijder dit asbestmateriaal wanneer het bij werken eenvoudig bereikbaar wordt. Controleer de toestand jaarlijks op wijzigingen.
- Verwijder dit asbestmateriaal zo snel mogelijk. Volg de toestand goed op.

- Eenvoudige handelingen: enkel door erkend asbestverwijderaar  
Hechtgebonden materiaal dat niet onbeschadigd kan worden verwijderd, mag dmv deze methodiek worden verwijderd.

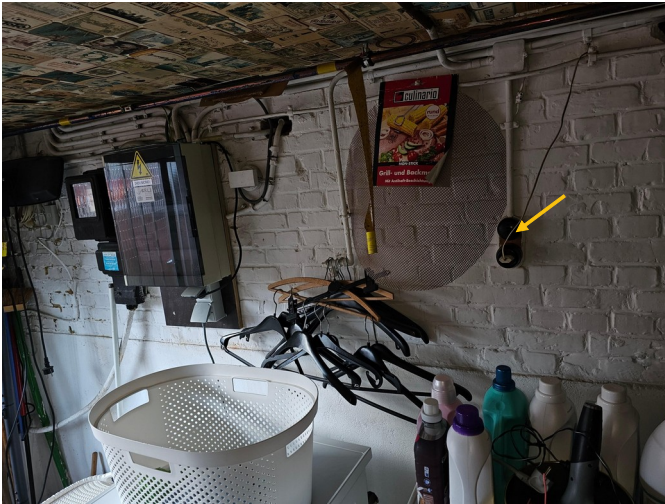
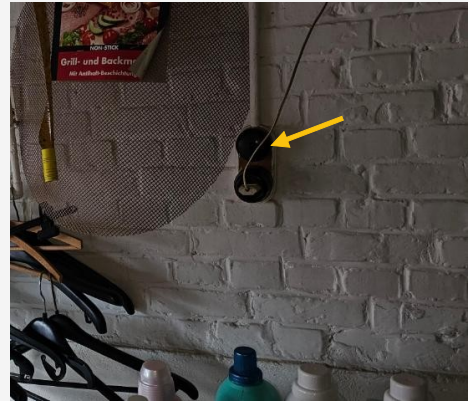
Eindbeoordeling materiaalrisico	Laag materiaalrisico en/of verlaagde kans op vezelvrijgave
---------------------------------	--

Gebondenheid	Categorie 1: hechtgebonden in oorsprong
Asbestsoort (vezeltype)	Crocidoliet aanwezig
Asbestconcentratie	Laag (< 50%)
Afschermingsgraad van het gehele materiaal	Geheel of deels (ook) vrij aan binnenluchtstromen
Toestand van het materiaal	Onbeschadigd, niet verweerd

Beschrijving	bakeliet schakelaars/kasten/fittingen
Omgeving	Binnen
Primaire drager	Communicatie en elektrische infrastructuur en uitrusting
Asbestmateriaal	Plaat, paneel, tablet - Type Bakeliet
Bindmiddel van asbestmateriaal	Kunststof of -hars
Gebondenheid op basis van bindmiddel	Hecht
Hoeveelheid (oppervlakte - dikte - aantal)	• 1,00 m <sup>2</sup> - 0,30 cm - 1 stuk

Zorgvuldig beheren

- Zorg voor een veilig beheer. Vermijd het beschadigen van het asbestmateriaal. Controleer de toestand jaarlijks op wijzigingen.
- Zorg voor een veilig beheer en verwijder dit asbestmateriaal wanneer het bij werken eenvoudig bereikbaar wordt. Controleer de toestand jaarlijks op wijzigingen.
- Verwijder dit asbestmateriaal zo snel mogelijk. Volg de toestand goed op.

- Eenvoudige handelingen: mag via doe-het-zelf of door werknemer(s) met opleidingsattest eenvoudige handelingen  
Hechtgebonden materiaal, in goede, onbeschadigde staat, mag dmv deze methodiek worden verwijderd. Gebruik PBM's, sluit electriciteit af, materiaal natmaken om vezelvrijgave te vermijden, niet beschadigen, verwijdering en afvoer volgens richtlijnen OVAM

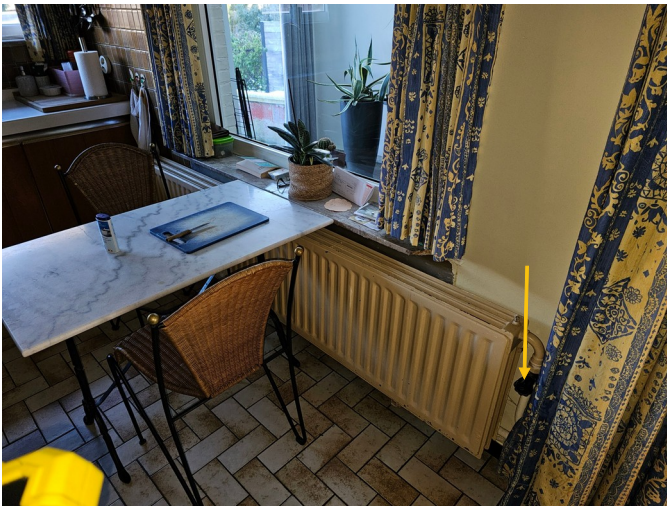
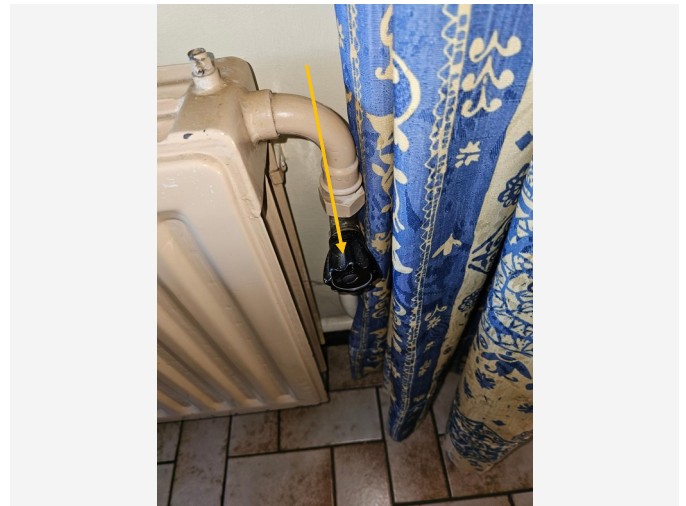
Eindbeoordeling materiaalrisico	Laag materiaalrisico en/of verlaagde kans op vezelvrijgave
---------------------------------	--

Gebondenheid	Categorie 1: hechtgebonden in oorsprong
Asbestsoort (vezeltype)	Crocidoliet aanwezig
Asbestconcentratie	Laag (< 50%)
Afschermingsgraad van het gehele materiaal	Geheel of deels (ook) vrij aan binnenluchtstromen
Toestand van het materiaal	Onbeschadigd, niet verweerd

Beschrijving	bakeliet radiator doppen
Omgeving	Binnen
Primaire drager	HVAC infrastructuur en uitrusting
Asbestmateriaal	Plaat, paneel, tablet - Type Bakeliet
Bindmiddel van asbestmateriaal	Kunststof of -hars
Gebondenheid op basis van bindmiddel	Hecht
Hoeveelheid (oppervlakte - dikte - aantal)	• 1,00 m <sup>2</sup> - 0,50 cm - 1 stuk
Totaal volume	0,005 m <sup>3</sup>

Zorgvuldig beheren

- Zorg voor een veilig beheer. Vermijd het beschadigen van het asbestmateriaal. Controleer de toestand jaarlijks op wijzigingen.
- Zorg voor een veilig beheer en verwijder dit asbestmateriaal wanneer het bij werken eenvoudig bereikbaar wordt. Controleer de toestand jaarlijks op wijzigingen.
- Verwijder dit asbestmateriaal zo snel mogelijk. Volg de toestand goed op.

- Eenvoudige handelingen: mag via doe-het-zelf of door werknemer(s) met opleidingsattest eenvoudige handelingen  
Hechtgebonden materiaal, in goede, onbeschadigde staat, mag dmv deze methodiek worden verwijderd. Gebruik PBM's, materiaal natmaken om vezelvrijgave te vermijden, niet beschadigen, verwijdering en afvoer volgens richtlijnen OVAM

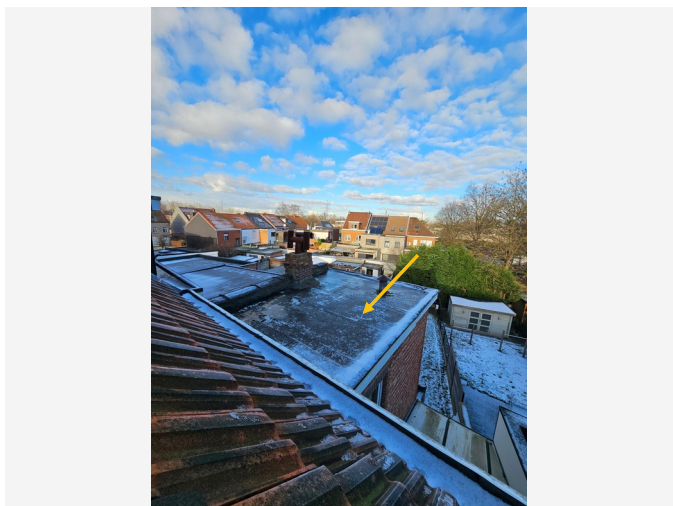
**Reden:** Het te onderzoeken materiaal situeert zich hoger dan 3,50 m te rekenen vanaf een veilige ondergrond

**Uitleg van de asbestdeskundige:** Het dak van de achterbouw bevindt zich op het dak van de eerste verdieping (>6m) van de begane grond is niet bereikbaar via ramen. Boven het plat dak bevindt zich enkel een schuin dak met een niet-toegankelijk klein kipraampje.

(Asbest)materiaal	Dak- en gevelbekleding - Roofing
Karakterisatie	Asbest (verdacht)
Primaire drager	Plat dak

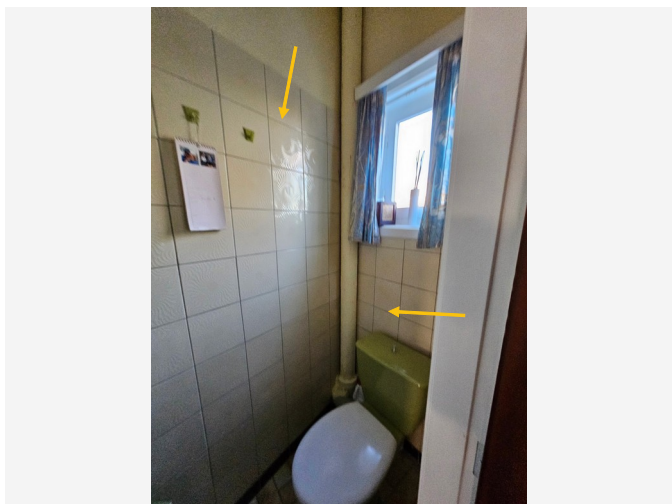
De lijm waarmee faiencetegels werden bevestigd, bevatte in de periode dat het huis werd gebouwd, vaak asbest. Dmv niet-destructief onderzoek kon dit niet worden vastgesteld.

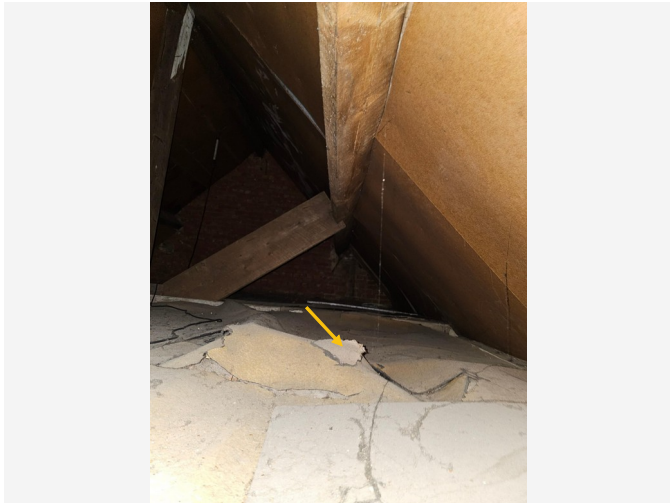
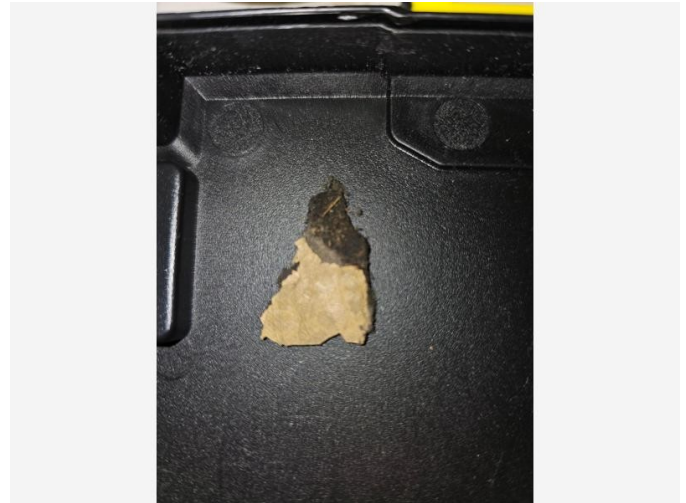
Geen asbest

#	Type	Referentie	Resultaat
10.1	Puntmonster	MM009	Geen asbest

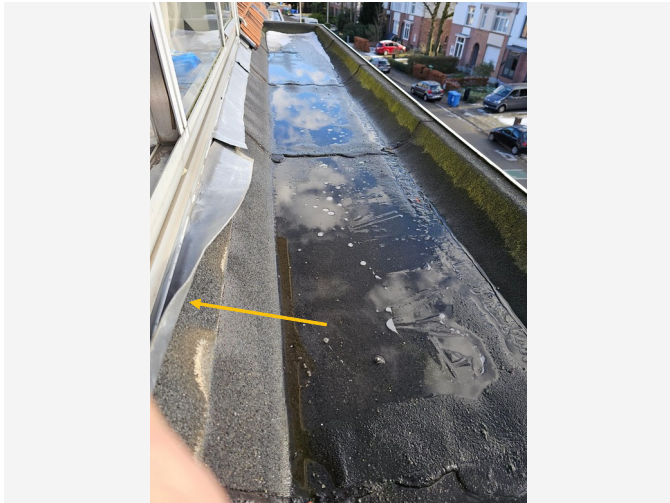
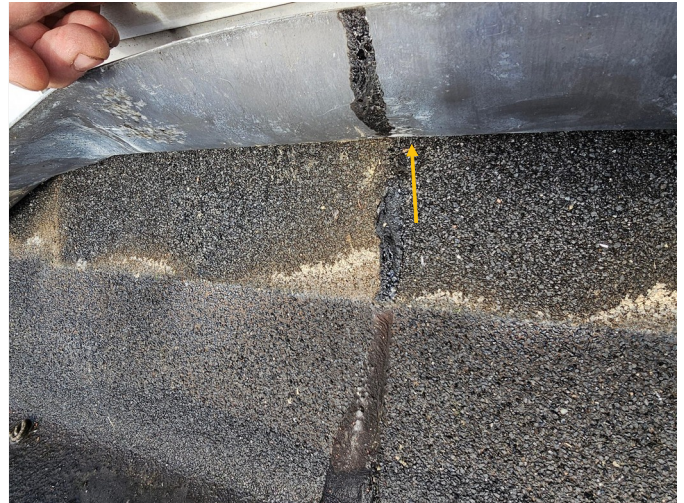
# Fiche 11: roofing dakgoot voorgevel

Geen asbest

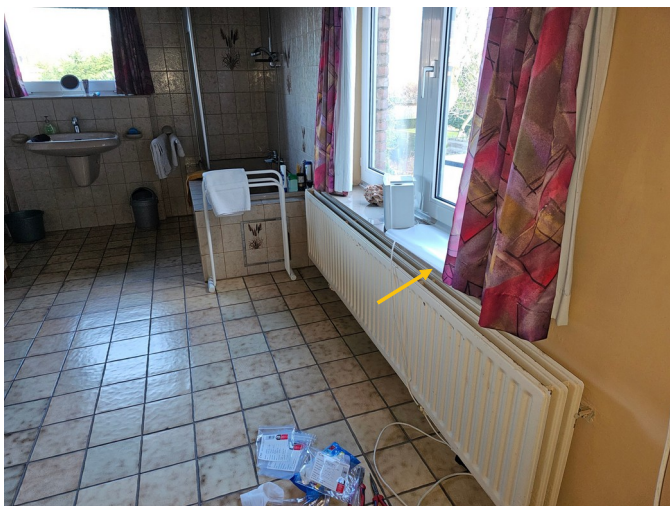
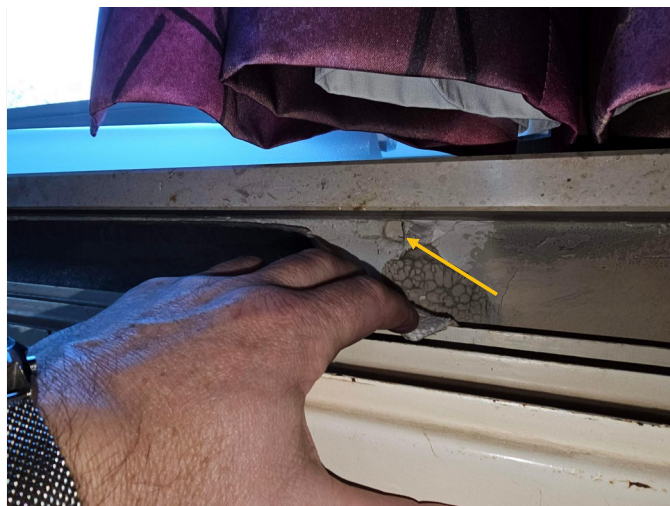
## Fiche 12: pleisterwerk muren

Geen asbest

Beschrijving	pleisterwerk muren
Omgeving	Binnen
Primaire drager	Binnenwand

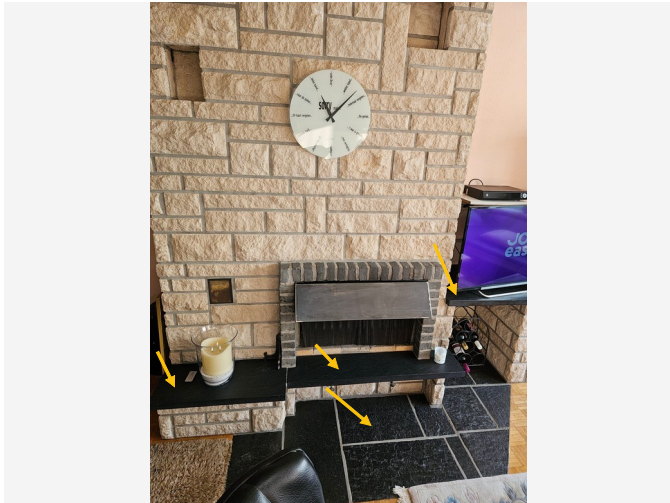
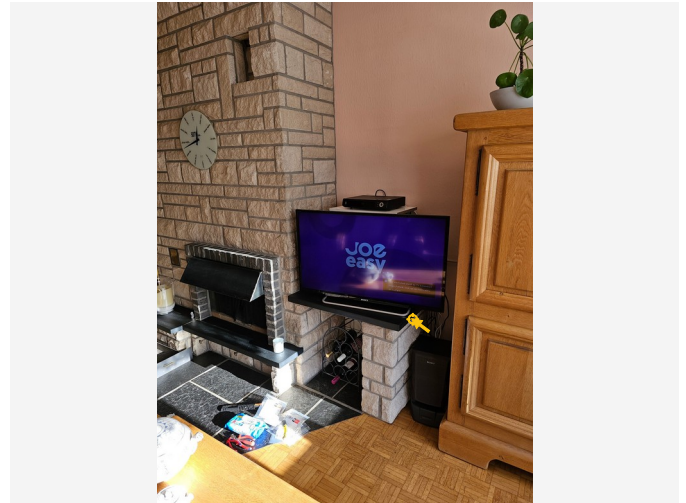
Beschrijving	Tablet Haard
Omgeving	Binnen
Primaire drager	Ruimteverwarming
Bindmiddel van materiaal	Cement
