Asbestinventarisatetest

Langestraat 64, 2240 Zandhoven

Attestnummer : 20240322-000450.000

Uitgegeven op : 22.03.2024

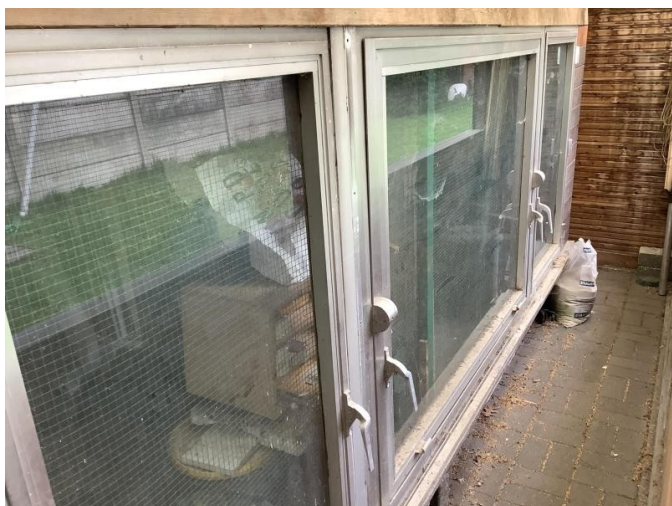
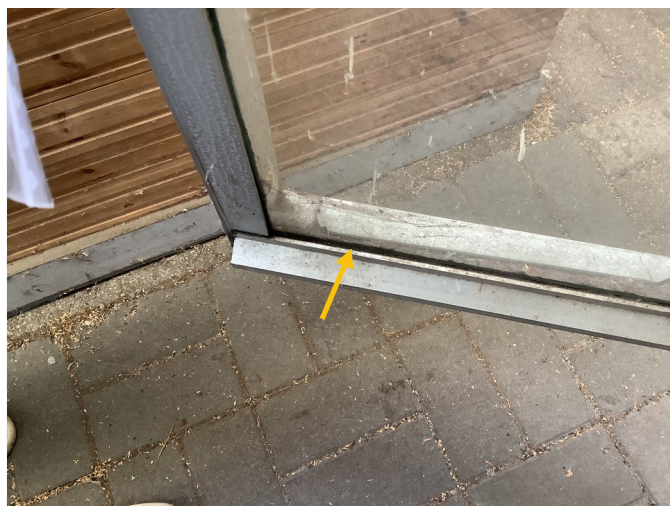
Het asbestmateriaal valt onder de mijlpaal van 2040.

Eindbeoordeling materiaalrisico	Laag materiaalrisico en/of verlaagde kans op vezelvrijgave
---------------------------------	--

Gebondenheid	Categorie 1: hechtgebonden in oorsprong
Asbestsoort (vezeltype)	Alleen chrysotiel
Asbestconcentratie	Laag (< 50%)
Afschermingsgraad van het gehele materiaal	Geheel of deels vrij aan de buitenlucht
Toestand van het materiaal	Licht beschadigd, licht verweerd. Intact materiaal type Pical – asbestboard of categorie III 'gebondenheid'

#	Type	Referentie	Resultaat
1.1	Puntmonster	M03	Chrysotiel

Beschrijving	Kit alu raam
Omgeving	Binnen
Primaire drager	Wandopening verticaal (raam, deur, ...)
Asbestmateriaal	In-situ afwerkingslagen - Pasta, stopverf, voegsel, stopsel, vulsel, mastiek, kitten, ...
Bindmiddel van asbestmateriaal	Kitten, mastiek, pasta
Gebondenheid op basis van bindmiddel	Hecht
Hoeveelheid (gewicht - aantal)	• 1,00 kg - 1 stuk

- Zorg voor een veilig beheer. Vermijd het beschadigen van het asbestmateriaal. Controleer de toestand jaarlijks op wijzigingen.

- Eenvoudige handelingen: mag via doe-het-zelf of door werknemer(s) met opleidingsattest eenvoudige handelingen
Deze hechtgebonden toepassing mag je via deze methode verwijderen. Bijkomende info (oa voorzorgsmaatregelen) kan je terugvinden achteraan dit attest onder de rubriek toelichting.

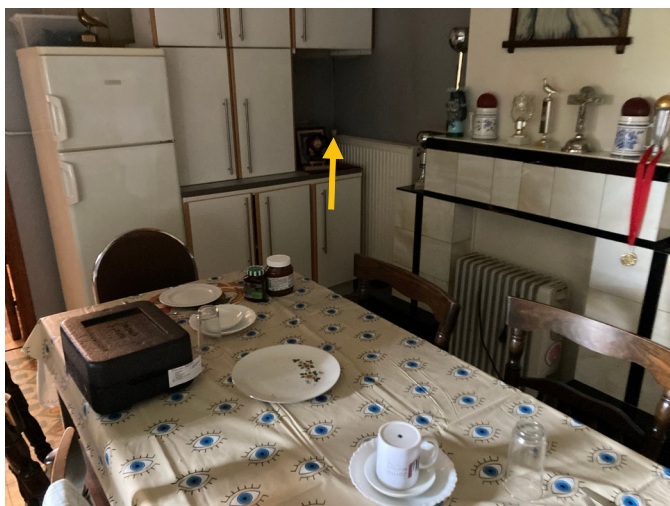
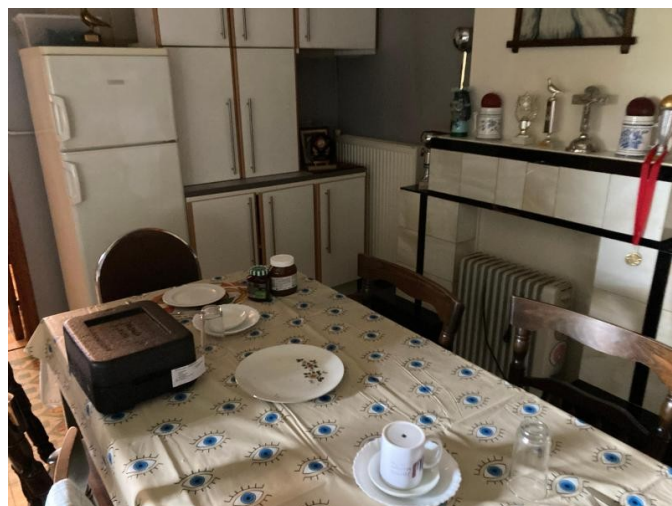
Het asbestmateriaal valt onder de mijlpaal van 2040.

Eindbeoordeling materiaalisico	Laag materiaalisico en/of verlaagde kans op vezelvrijgave
--------------------------------	---

Gebondenheid	Categorie 1: hechtgebonden in oorsprong
Asbestsoort (vezeltype)	Crocidoliet aanwezig
Asbestconcentratie	Laag (< 50%)
Afschermingsgraad van het gehele materiaal	Geheel of deels (ook) vrij aan de binnenlucht
Toestand van het materiaal	Onbeschadigd, niet verweerd

Beschrijving	Bakelieten radiatorcranen
Omgeving	Binnen
Primaire drager	HVAC infrastructuur en uitrusting
Asbestmateriaal	Plaat, paneel, tablet - Type Bakeliet
Bindmiddel van asbestmateriaal	Kunststof of -hars
Gebondenheid op basis van bindmiddel	Hecht
Hoeveelheid (oppervlakte - dikte - aantal)	• 1,00 m ² - 1,00 cm - 1 stuk
Totaal volume	0,01 m ³
Eenvoudig bereikbaar	Ja
Bevestigingswijze	• Geschroefd
Identificatiemethode	Vaststelling zonder monsternamen

- Zorg voor een veilig beheer. Vermijd het beschadigen van het asbestmateriaal. Controleer de toestand jaarlijks op wijzigingen.

- Eenvoudige handelingen: mag via doe-het-zelf of door werknemer(s) met opleidingsattest eenvoudige handelingen
Deze hechtgebonden toepassing mag je via deze methode verwijderen. Bijkomende info (oa voorzorgsmaatregelen) kan je terugvinden achteraan dit attest onder de rubriek toelichting.

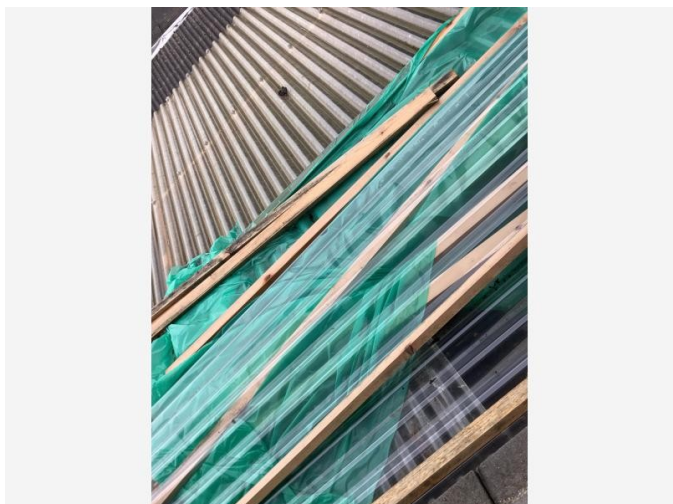
Situeringfoto

Tijdelijke beperking

Reden: Niet bereikbaar door toplaag

Uitleg van de asbestdeskundige: De dakbedekking van de platte daken is niet bereikbaar door kunststoffen dakbekleding. Hiervan kon geen staalname van worden genomen.

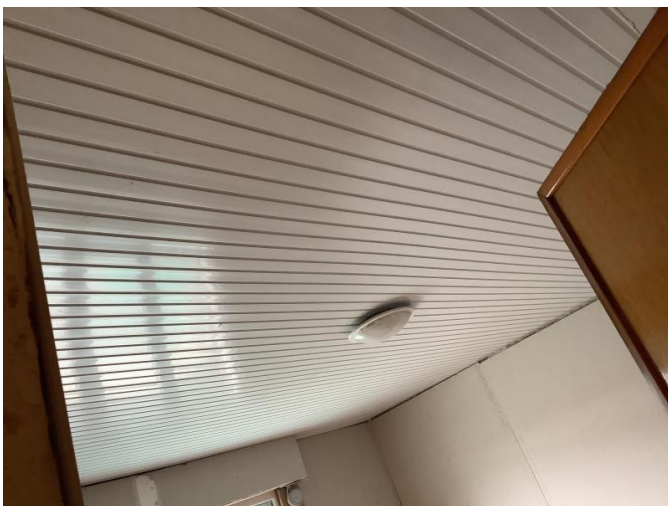
Vrije foto

Het verlaagde plafond bestaat uit een niet verdacht materiaal. Zonder destructie is het niet mogelijk de bovenliggende laag te inspecteren.

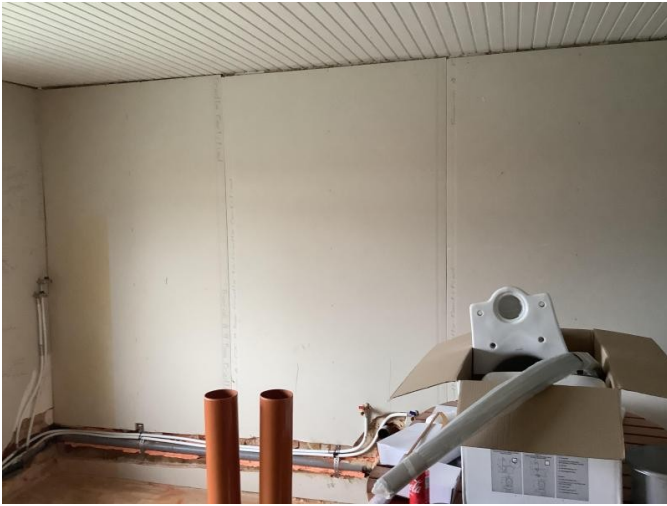
Vrije foto

De Voorzetwand zelf is niet asbestverdacht. De laag hierachter is niet inspecteerbaar zonder destructief te werk te gaan.

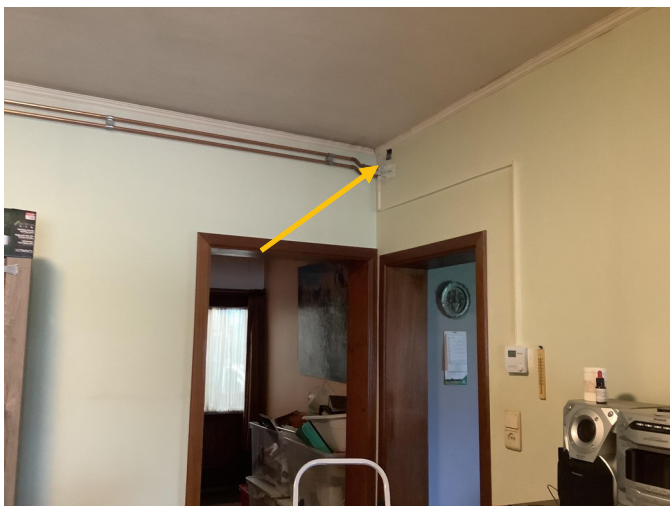
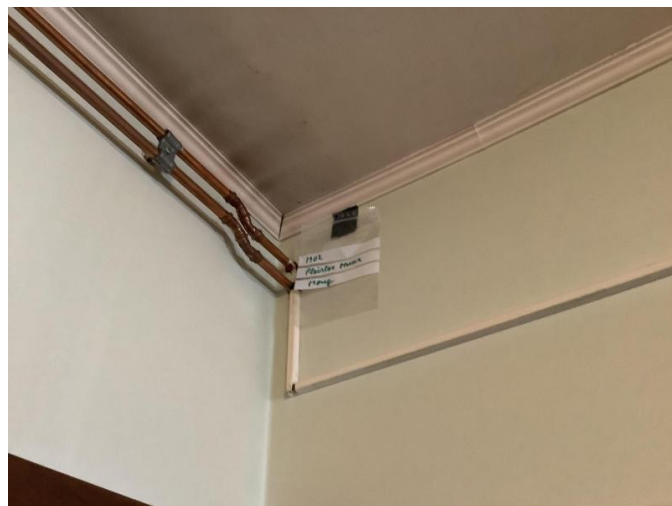
Geen asbest

#	Type	Referentie	Resultaat
7.1	Mengmonster	MO2	Geen asbest

Beschrijving	pleister plafond (wooneenheid)
Omgeving	Binnen
Primaire drager	Plafond
Bindmiddel van materiaal	Gips - kalk

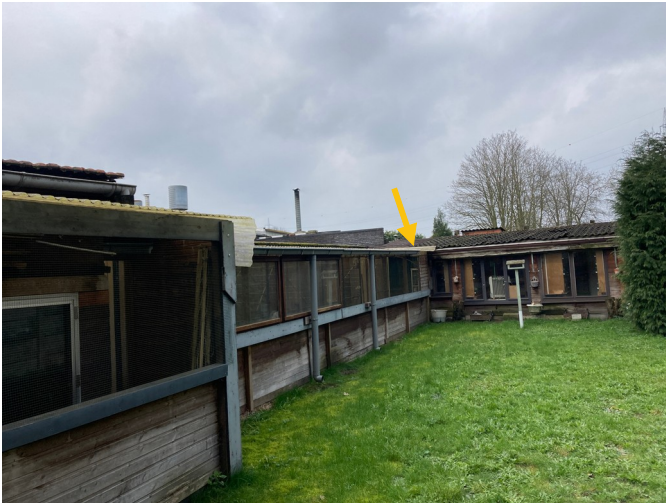
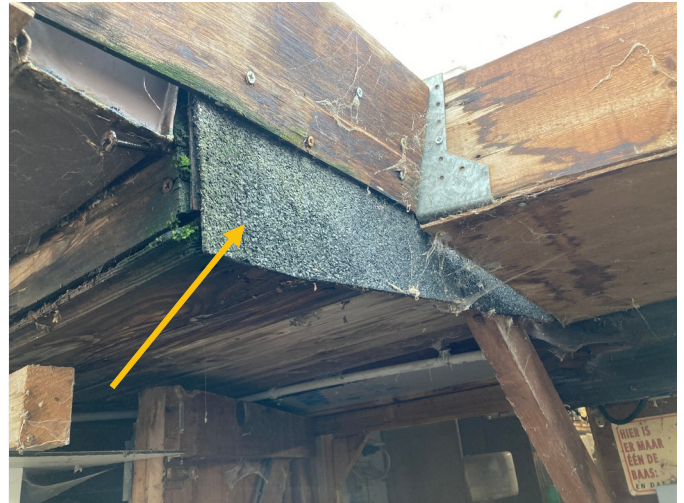
Fiche 8: bitumen dak

Geen asbest

#	Type	Referentie	Resultaat
8.1	Puntmonster	M04	Geen asbest

Beschrijving	bitumen dak
Omgeving	Buiten
Primaire drager	Plat dak
Bindmiddel van materiaal	Bitumen (roofing, teer, asfalt)

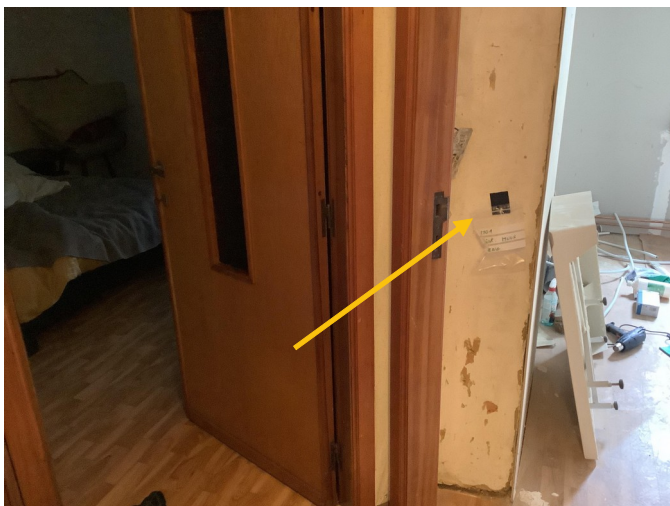
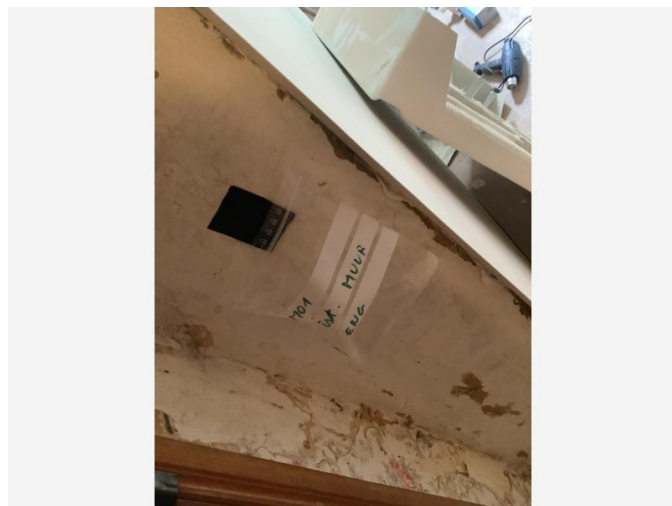
Fiche 9: pleister wand (wooneenheid)

Geen asbest

#	Type	Referentie	Resultaat
9.1	Mengmonster	M01	Geen asbest

Beschrijving	pleister wand (wooneenheid)
Omgeving	Binnen
Primaire drager	Binnenwand
