# Asbestinventarisatetest

Van Boeckellaan 5, 2500 Lier

Attestnummer : 20230523-000092.000

Uitgegeven op : 23.05.2023

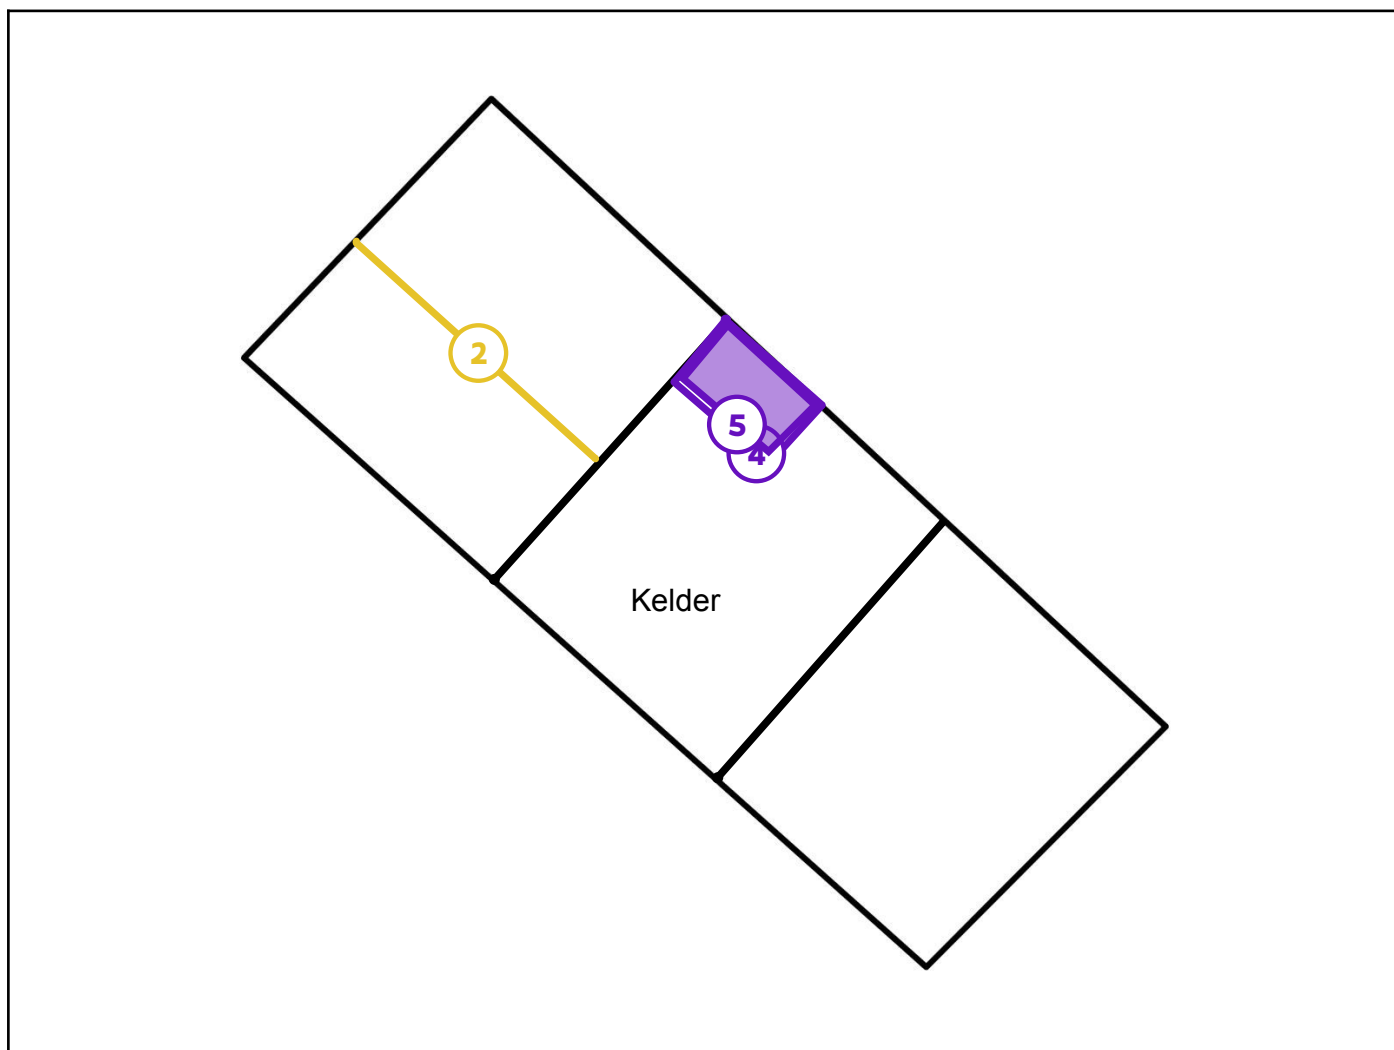
## Plan 1.1: Woning: Kelder

Beschrijving	Type	Actie
2. Woning: Doorvoerbuis	Asbestmateriaal	Zorgvuldig beheren
4. Appartement: Asbestcementen vierkante buis	Roerend goed	-
5. Woning: Asbestcementen golfplaten	Roerend goed	-

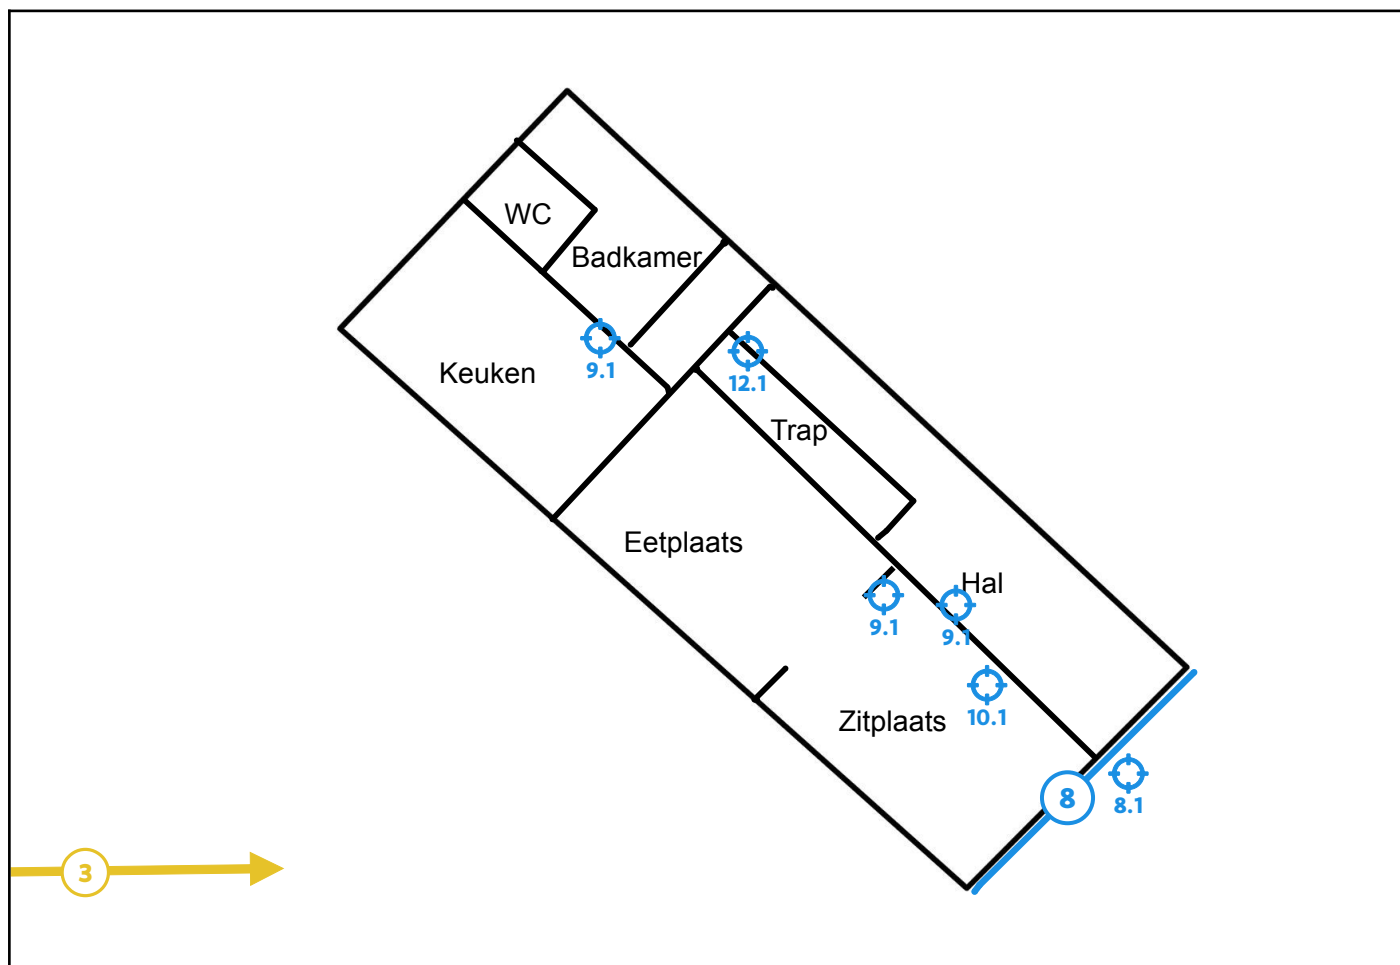
## Plan 1.2: Woning: Gelijkvloers

Beschrijving	Type	Actie
3. Woning: Bakeliet	Asbestmateriaal	Zorgvuldig beheren
8. Woning: Gevelbekleding (Crepì)	Geen asbest	-
8.1 Code: LI-06	Puntmonster	-
9. Woning: Pleisterwerk aan de muren	Geen asbest	-
9.1 Code: Li-02	Mengmonster	-
10. Woning: Vloerbekleding (Viny)	Geen asbest	-
10.1 Code: Li-04	Puntmonster	-
12. Woning: Pleisterwerk aan de plafonds	Geen asbest	-

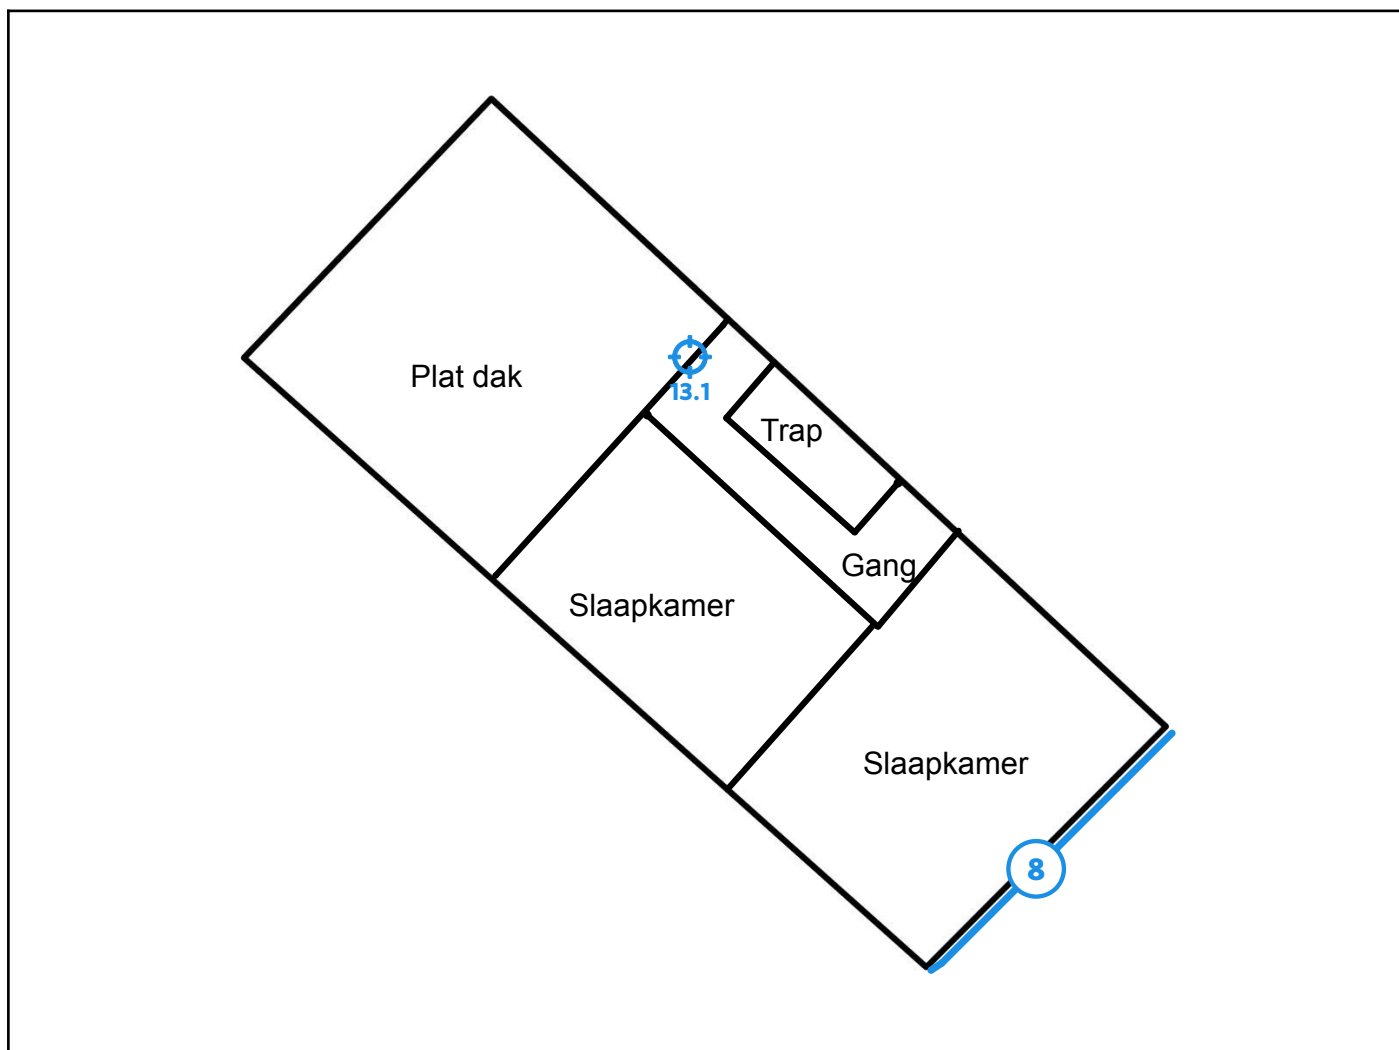
## Plan 1.3: Woning: 1ste Verdieping

Beschrijving	Type	Actie
8. Woning: Gevelbekleding (Crepì)	Geen asbest	-
13. Woning: Afdichting aan ramen en deuren	Geen asbest	-
13.1 Code: LI-05	Puntmonster	-

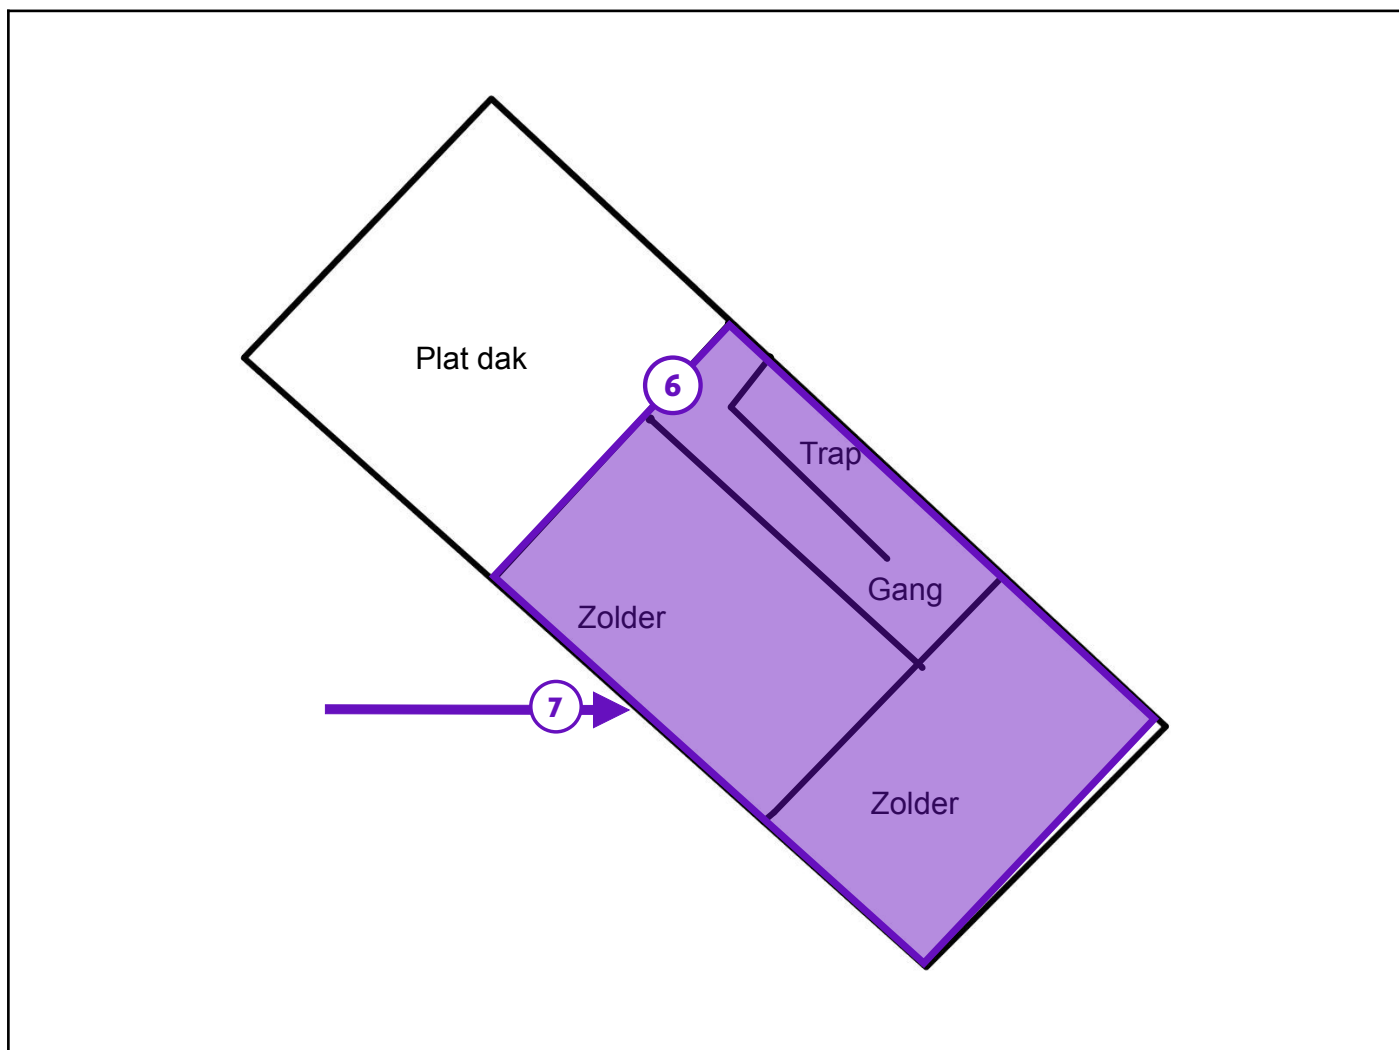
## Plan 1.4: Woning: Zolder

Beschrijving	Type	Actie
6. Woning: Onderdak	Advies	-
7. Woning: Dichtingen in C.V installatie	Advies	-

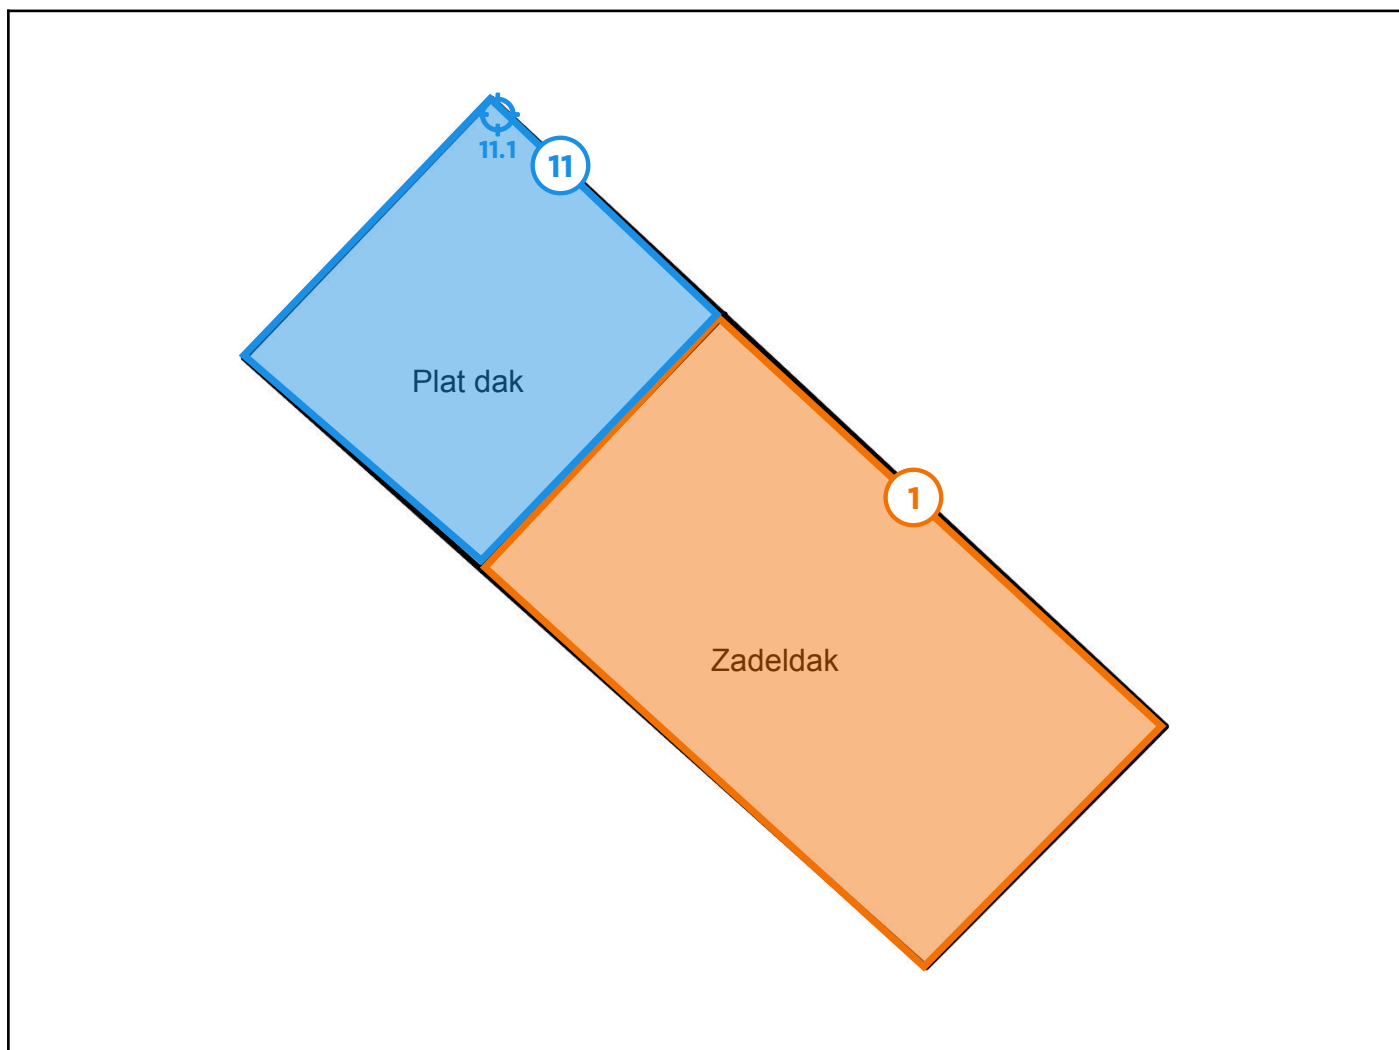
## Plan 1.5: Woning: Dak

Beschrijving	Type	Actie
1. Woning: Dakbedekking (leien)	Asbestmateriaal	<a href="#">Verwijderen</a>
11. Woning: Dakbekleding aanbouw (roofing)	Geen asbest	-
11.1 Code: LI-01	Puntmonster	-

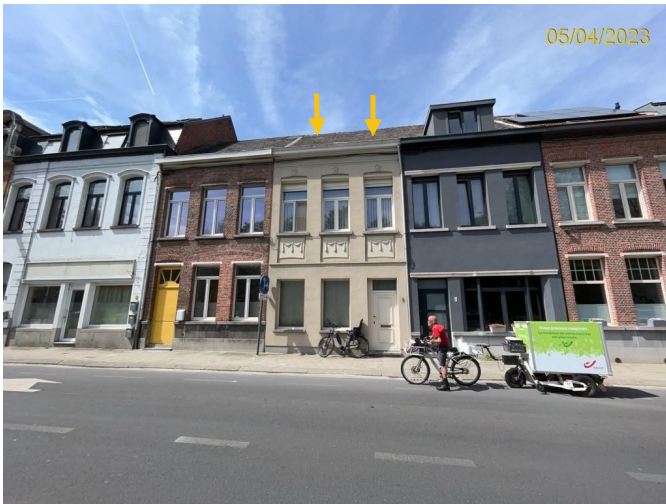
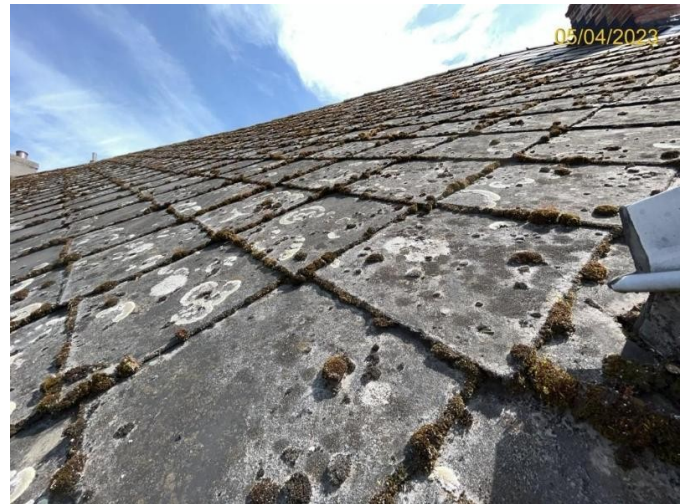
Het asbestmateriaal valt onder de mijlpaal van 2034.

Eindbeoordeling materiaalrisico	Laag materiaalrisico en/of verlaagde kans op vezelvrijgave
---------------------------------	--

Gebondenheid	Categorie 1: hechtgebonden in oorsprong
Asbestsoort (vezeltype)	Crocidoliet aanwezig
Asbestconcentratie	Laag (< 50%)
Afschermingsgraad van het gehele materiaal	Geheel of deels vrij aan de buitenlucht
Toestand van het materiaal	Licht beschadigd, licht verweerd. Intact materiaal type Pical – asbestboard of categorie III 'gebondenheid'

Beschrijving	Woning: Dakbedekking (leien)
Omgeving	Buiten
Primaire drager	Schuin dak

<b>Asbestmateriaal</b>	Dak- en gevelbekleding - Lei, shingle
<b>Bindmiddel van asbestmateriaal</b>	Cement
<b>Gebondenheid op basis van bindmiddel</b>	Hecht
<b>Hoeveelheid (oppervlakte - aantal)</b>	<ul style="list-style-type: none"><li>• 60,00 m<sup>2</sup> - 1 stuk</li></ul>
<b>Totale oppervlakte</b>	60,00 m <sup>2</sup>
<b>Eenvoudig bereikbaar</b>	Ja
<b>Bevestigingswijze</b>	<ul style="list-style-type: none"><li>• Genageld, geniet</li></ul>
<b>Identificatiemethode</b>	Vaststelling zonder monsternamen
<b>Destructieve handeling voor identificatie</b>	Nee

Verwijderen

- Zorg voor een veilig beheer. Vermijd het beschadigen van het asbestmateriaal. Controleer de toestand jaarlijks op wijzigingen.

- Eenvoudige handelingen: mag via doe-het-zelf of door werknemer(s) met opleidingsattest eenvoudige handelingen  
Volgens de richtlijnen in de Codex Welzijn op het werk, boek VI titel 3 asbest, mag hechtgebonden asbest die beschadigd is of waarbij er vrije vezels zichtbaar zijn en die verwerkt is in een buitentoepassing via de methode van eenvoudige handelingen verwijderd worden, indien er geen derden aanwezig zijn en voor zover de verwijdering geen aanleiding geeft tot een wijziging van de toestand.

Gezien het risico op vezelvrijstellen bij de verwijderingswerken, adviseren wij de werken te laten uitvoeren door een aannemer/-medewerker die hiertoe de nodig opleiding heeft gevolgd, en niet via doe-het-zelf.

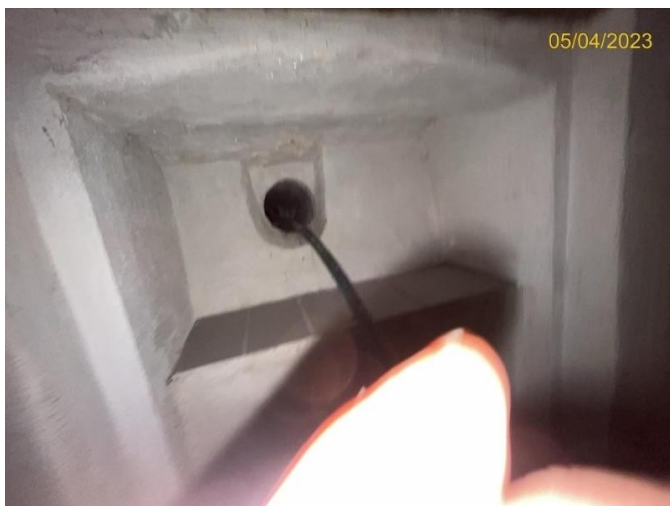
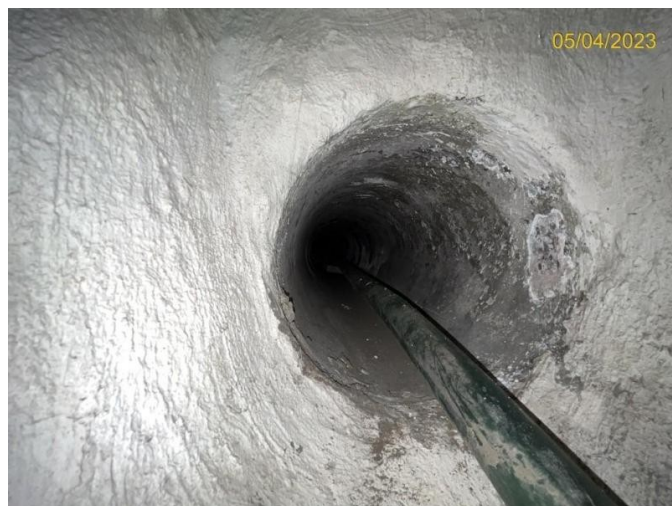
Het asbestmateriaal valt onder de mijlpaal van 2040.

Eindbeoordeling materiaalisico	Laag materiaalisico en/of verlaagde kans op vezelvrijgave
--------------------------------	---

Gebondenheid	Categorie 1: hechtgebonden in oorsprong
Asbestsoort (vezeltype)	Crocidoliet aanwezig
Asbestconcentratie	Laag (< 50%)
Afschermingsgraad van het gehele materiaal	Geheel of deels (ook) vrij aan de binnenlucht
Toestand van het materiaal	Onbeschadigd, niet verweerd

Beschrijving	Woning: Doorvoerbuis
Omgeving	Binnen
Primaire drager	Schacht-koker (technisch)
Asbestmateriaal	Buis, koker, leiding, pijp, doorvoer
Bindmiddel van asbestmateriaal	Cement
Gebondenheid op basis van bindmiddel	Hecht

<b>Hoeveelheid (lengte - omtrek - dikte - aantal)</b>	<ul style="list-style-type: none"><li>• 5,00 m - 10,00 cm - 0,50 cm - 1 stuk</li></ul>
<b>Totaal volume</b>	0,003 m <sup>3</sup>
<b>Eenvoudig bereikbaar</b>	Ja
<b>Bevestigingswijze</b>	<ul style="list-style-type: none"><li>• Verlijmd, ingegoten, versmeerd</li></ul>
<b>Identificatiemethode</b>	Vaststelling zonder monstername
<b>Destructieve handeling voor identificatie</b>	Nee

Zorgvuldig beheren

- Zorg voor een veilig beheer. Vermijd het beschadigen van het asbestmateriaal. Controleer de toestand jaarlijks op wijzigingen.

- Hermetische zone (erkend asbestverwijderaar)  
Volgens de richtlijnen in de Codex Welzijn op het werk, Boek VI titel 3 asbest, mogen hechtgebonden asbesttoepassingen die niet beschadigd zijn of waarbij er geen vrije vezels zichtbaar zijn en waarbij verwijdering geen aanleiding geeft tot een wijziging van de toestand verwijderd worden via de methode van eenvoudige handelingen.

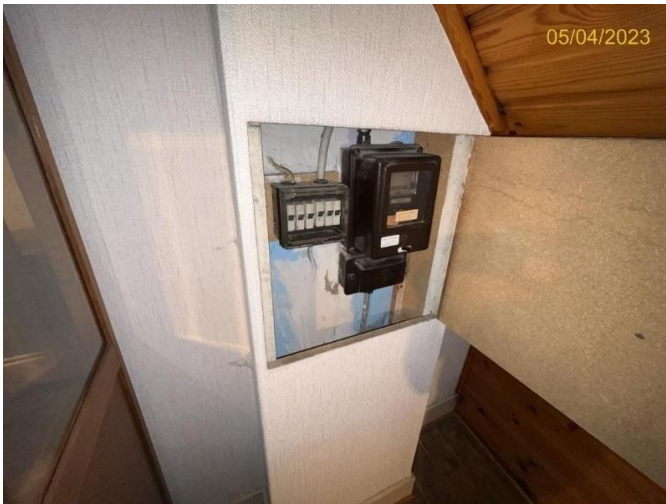
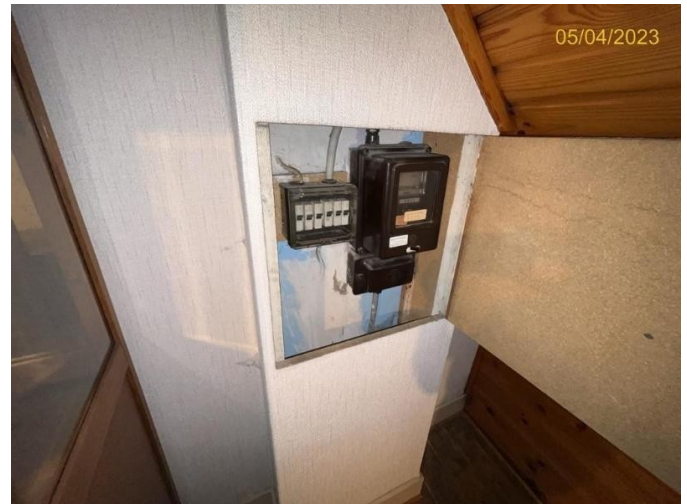
Het asbestmateriaal valt onder de mijlpaal van 2040.

Eindbeoordeling materiaalrisico	Laag materiaalrisico en/of verlaagde kans op vezelvrijgave
---------------------------------	--

Gebondenheid	Categorie 1: hechtgebonden in oorsprong
Asbestsoort (vezeltype)	Crocidoliet aanwezig
Asbestconcentratie	Laag (< 50%)
Afschermingsgraad van het gehele materiaal	Geheel of deels (ook) vrij aan de binnenlucht
Toestand van het materiaal	Onbeschadigd, niet verweerd

Beschrijving	Woning: Bakeliet
Omgeving	Binnen
Primaire drager	Communicatie en elektrische infrastructuur en uitrusting
Asbestmateriaal	Plaat, paneel, tablet - Type Bakeliet
Bindmiddel van asbestmateriaal	Kunststof of -hars
Gebondenheid op basis van bindmiddel	Hecht
Hoeveelheid (oppervlakte - dikte - aantal)	• 0,50 m <sup>2</sup> - 0,30 cm - 1 stuk
Totaal volume	0,002 m <sup>3</sup>

Eenvoudig bereikbaar	Ja
Bevestigingswijze	<ul style="list-style-type: none"><li>• Geschroefd</li></ul>
Identificatiemethode	Vaststelling zonder monstername
Destructieve handeling voor identificatie	Nee
Opmerking	Zekering-en elektriciteitskasten

Zorgvuldig beheren

- Zorg voor een veilig beheer. Vermijd het beschadigen van het asbestmateriaal. Controleer de toestand jaarlijks op wijzigingen.

- Eenvoudige handelingen: mag via doe-het-zelf of door werknemer(s) met opleidingsattest eenvoudige handelingen  
Volgens de richtlijnen in de Codex Welzijn op het werk, Boek VI titel 3 asbest, mogen hechtgebonden asbesttoepassingen die niet beschadigd zijn of waarbij er geen vrije vezels zichtbaar zijn en waarbij verwijdering geen aanleiding geeft tot een wijziging van de toestand verwijderd worden via de methode van eenvoudige handelingen.

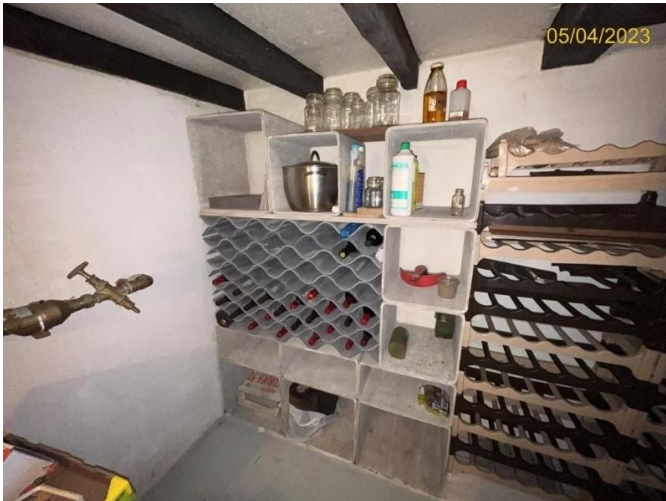
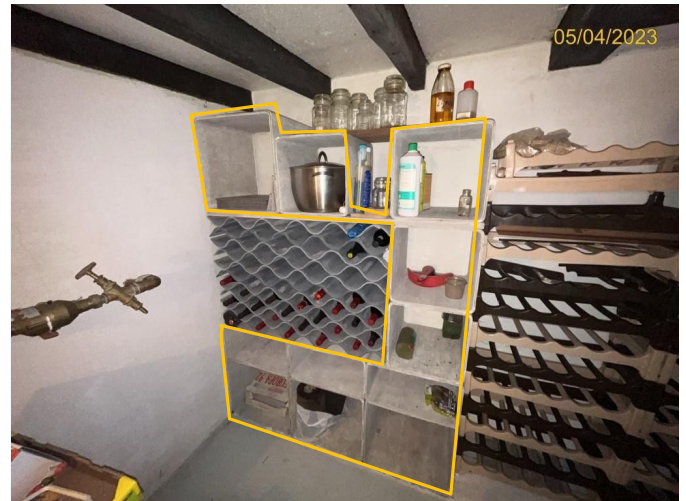
Eindbeoordeling materiaalrisico	Laag materiaalrisico en/of verlaagde kans op vezelvrijgave
---------------------------------	--

Gebondenheid	Categorie 1: hechtgebonden in oorsprong
Asbestsoort (vezeltype)	Crocidoliet aanwezig
Asbestconcentratie	Laag (< 50%)
Afschermingsgraad van het gehele materiaal	Geheel of deels (ook) vrij aan de binnenlucht
Toestand van het materiaal	Onbeschadigd, niet verweerd

Beschrijving	Appartement: Asbestcementen vierkante buis
Omgeving	Binnen
Primaire drager	Inrichting (meubilair, ...)
Asbesttoepassing	Buis, koker, leiding, pijp, doorvoer
Bindmiddel van asbesttoepassing	Cement
Gebondenheid op basis van bindmiddel	Hecht
Hoeveelheid (lengte - omtrek - dikte - aantal)	<ul style="list-style-type: none"><li>• 2,00 m - 1,80 cm - 0,50 cm - 1 stuk</li><li>• 2,00 m - 1,40 cm - 0,50 cm - 1 stuk</li><li>• 1,50 m - 1,00 cm - 0,50 cm - 1 stuk</li></ul>
Totaal volume	< 0,001 m <sup>3</sup>
Identificatiemethode	Vaststelling zonder monsternamen
Destructieve handeling voor identificatie	Nee

- Vermijd het beschadigen van de asbesttoepassing. Controleer de toestand jaarlijks op wijzigingen.

- Eenvoudige handelingen: mag via doe-het-zelf of door werknemer(s) met opleidingsattest eenvoudige handelingen  
Volgens de richtlijnen in de Codex Welzijn op het werk, Boek VI titel 3 asbest, mogen hechtgebonden asbesttoepassingen die niet beschadigd zijn of waarbij er geen vrije vezels zichtbaar zijn en waarbij verwijdering geen aanleiding geeft tot een wijziging van de toestand verwijderd worden via de methode van eenvoudige handelingen.

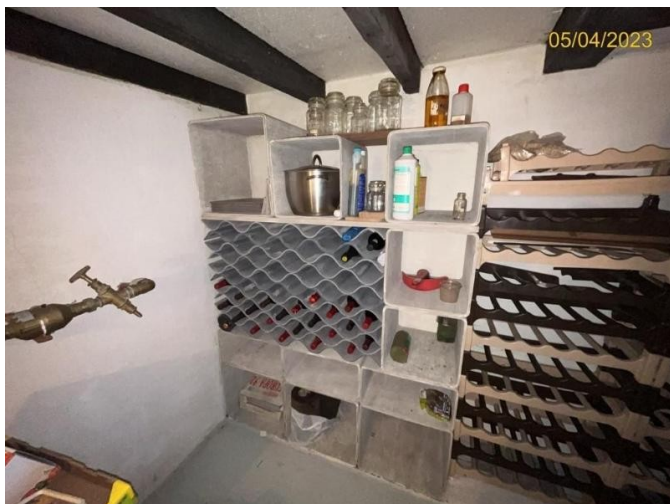
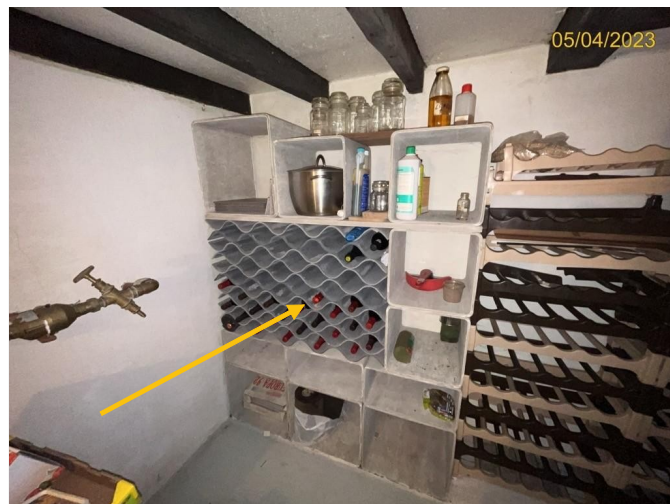
Eindbeoordeling materiaalrisico	Laag materiaalrisico en/of verlaagde kans op vezelvrijgave
---------------------------------	--

Gebondenheid	Categorie 1: hechtgebonden in oorsprong
Asbestsoort (vezeltype)	Crocidoliet aanwezig
Asbestconcentratie	Laag (< 50%)
Afschermingsgraad van het gehele materiaal	Geheel of deels vrij aan de buitenlucht
Toestand van het materiaal	Onbeschadigd, niet verweerd

Beschrijving	Woning: Asbestcementen golfplaten
Omgeving	Binnen
Primaire drager	Inrichting (meubilair, ...)
Asbesttoepassing	Dak- en gevelbekleding - Golfplaat
Bindmiddel van asbesttoepassing	Cement
Gebondenheid op basis van bindmiddel	Hecht
Hoeveelheid (oppervlakte - aantal)	• 5,50 m <sup>2</sup> - 1 stuk
Totale oppervlakte	5,50 m <sup>2</sup>
Identificatiemethode	Vaststelling zonder monstername
Destructieve handeling voor identificatie	Nee

- Vermijd het beschadigen van de asbesttoepassing. Controleer de toestand jaarlijks op wijzigingen.
- Verwijder deze asbesttoepassing zo snel mogelijk. Volg de toestand goed op.

- Eenvoudige handelingen: mag via doe-het-zelf of door werknemer(s) met opleidingsattest eenvoudige handelingen  
Volgens de richtlijnen in de Codex Welzijn op het werk, Boek VI titel 3 asbest, mogen hechtgebonden asbesttoepassingen die niet beschadigd zijn of waarbij er geen vrije vezels zichtbaar zijn en waarbij verwijdering geen aanleiding geeft tot een wijziging van de toestand verwijderd worden via de methode van eenvoudige handelingen.

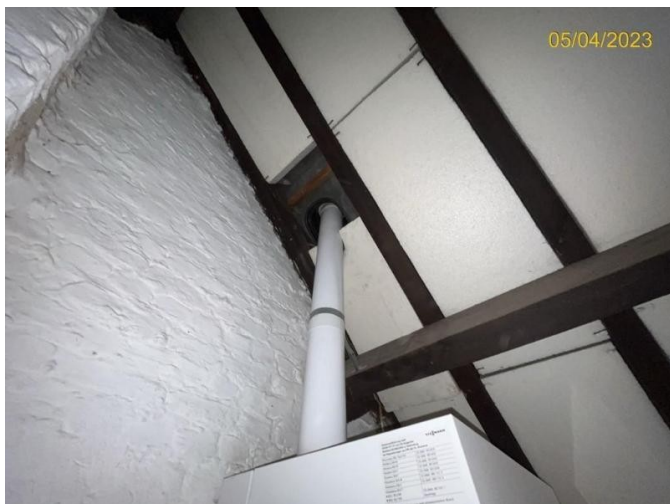
Onderdak met isomoplaten

Identificatiemethode	Vaststelling & expertise (niet-asbestverdacht)
Primaire drager	Schuin dak

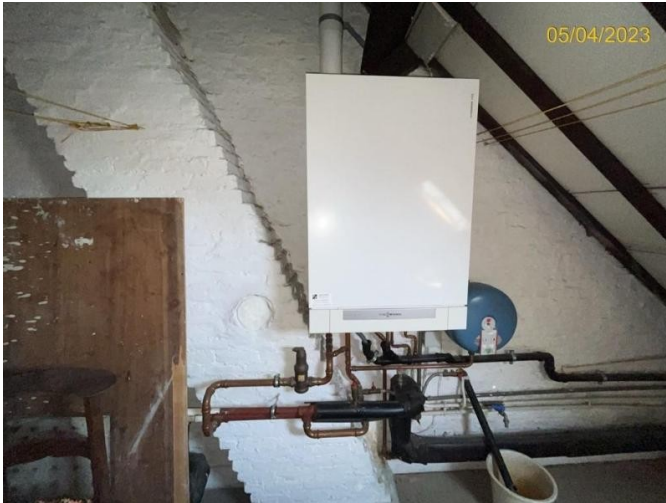
C.V installatie Viessmann van het bouwjaar 2008 Omwille van het recente bouwjaar, mogen de dichtingen in de C.V intallatie als asbestvrij beschouwd worden (asbestvrij vanaf 1999). Identificatieplaatje in bijlagen bewijsstuk Foto 28

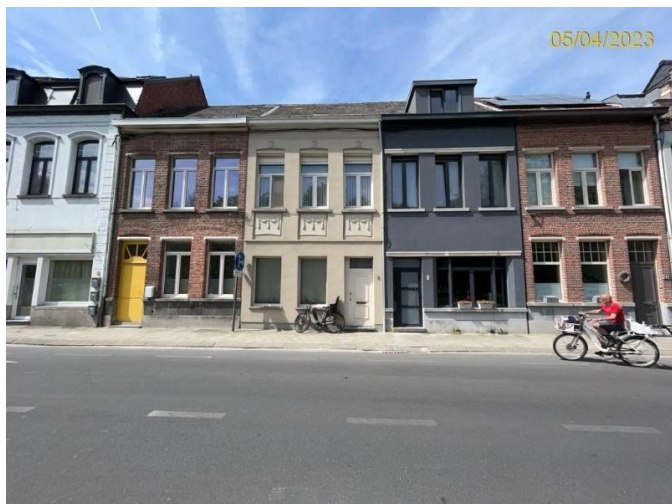
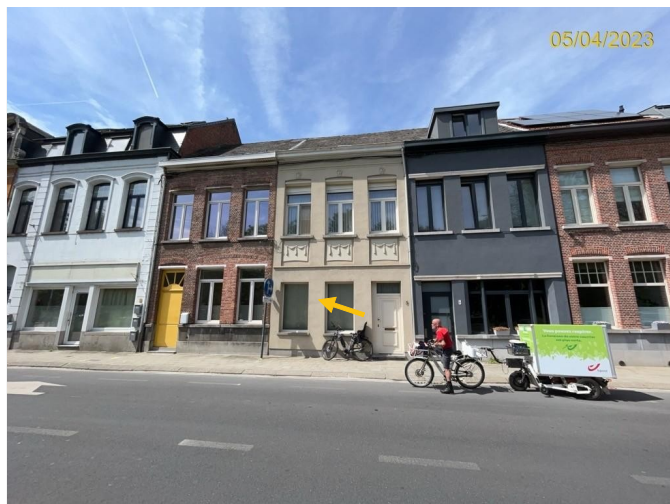
## Fiche 8: Woning: Gevelbekleding (Crepì)

Geen asbest

#	Type	Referentie	Resultaat
8.1	Puntmonster	LI-06	Geen asbest

Beschrijving	Woning: Gevelbekleding (Crepì)
Omgeving	Buiten
Primaire drager	Wand buitenschil

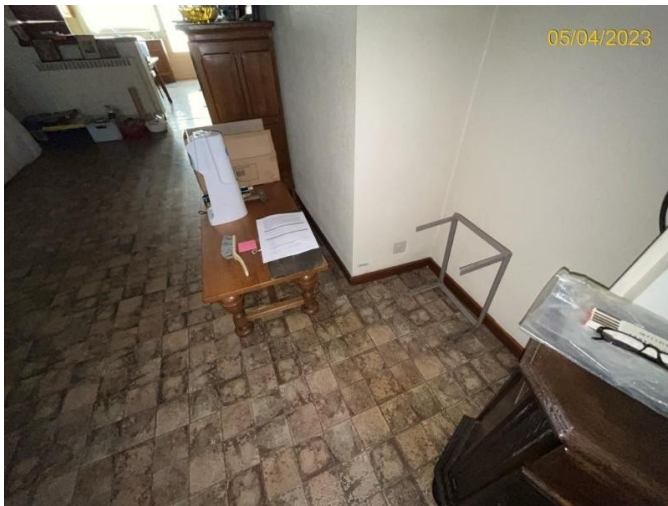
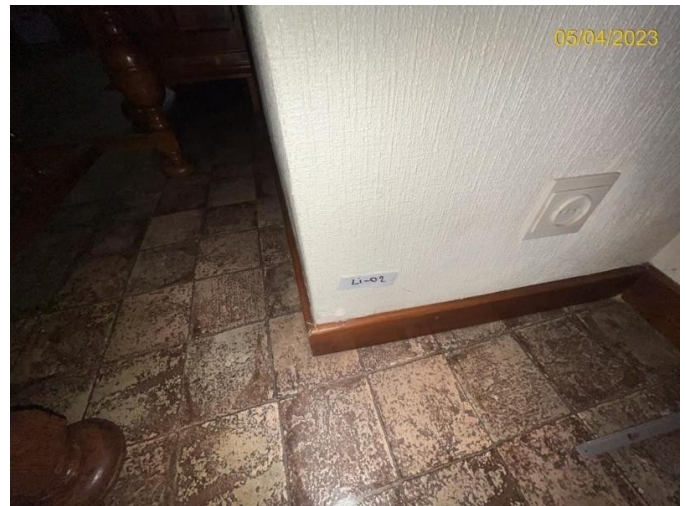
Geen asbest

#	Type	Referentie	Resultaat
9.1	Mengmonster	Li-02	Geen asbest

Beschrijving	Woning: Pleisterwerk aan de muren
Omgeving	Binnen
Primaire drager	Binnenwand
Bindmiddel van materiaal	Gips - kalk

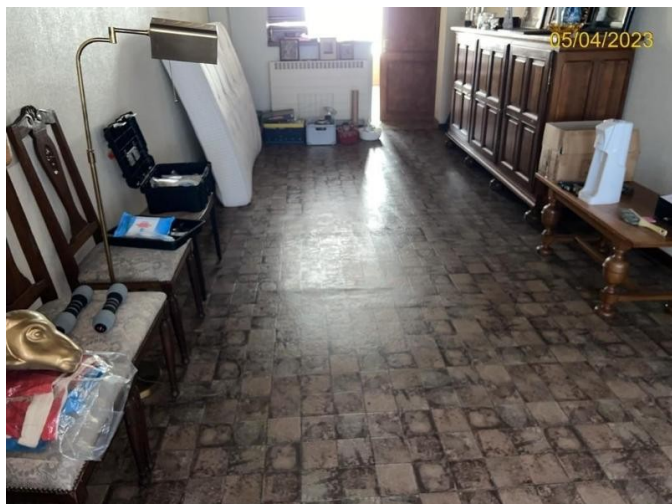
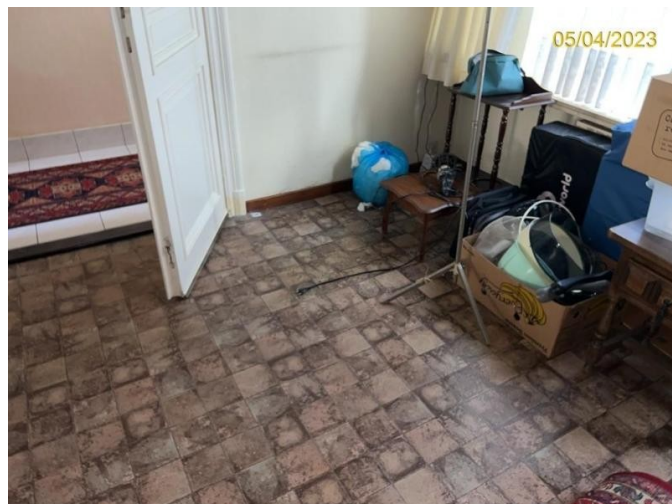
# Fiche 10: Woning: Vloerbekleding (Viny)

Geen asbest

#	Type	Referentie	Resultaat
10.1	Puntmonster	Li-04	Geen asbest

Beschrijving	Woning: Vloerbekleding (Viny)
Omgeving	Binnen
Primaire drager	Vloer
Bindmiddel van materiaal	Kunststof of -hars

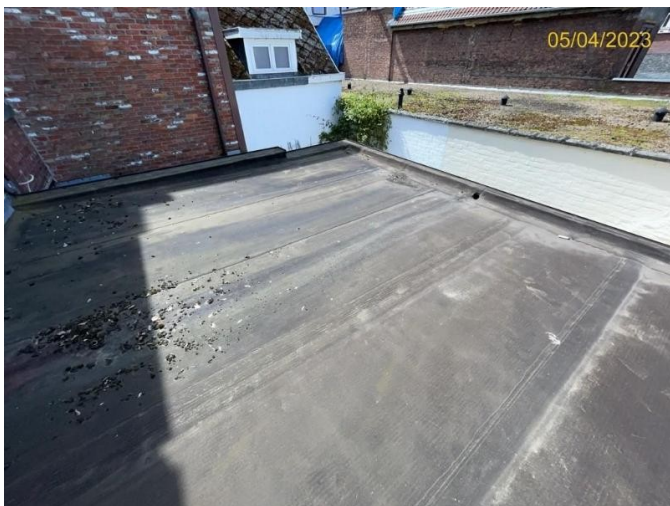
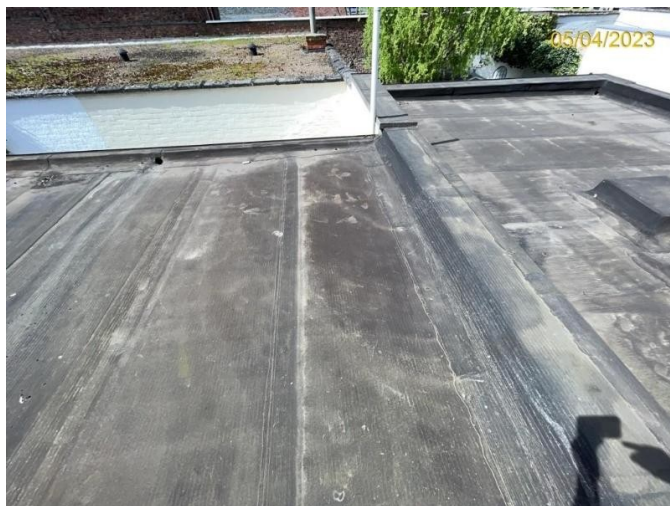
# Fiche 11: Woning: Dakbekleding aanbouw (roofing)

Geen asbest

#	Type	Referentie	Resultaat
11.1	Puntmonster	LI-01	Geen asbest

Beschrijving	Woning: Dakbekleding aanbouw (roofing)
Omgeving	Buiten
Primaire drager	Plat dak
Bindmiddel van materiaal	Bitumen (roofing, teer, asfalt)

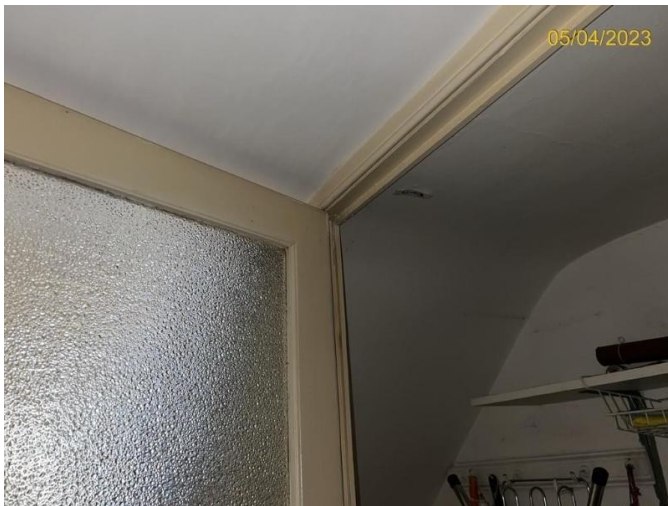
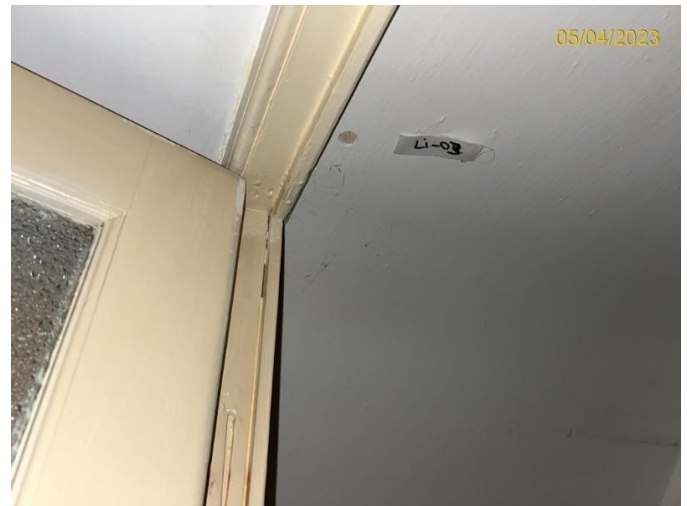
Geen asbest

#	Type	Referentie	Resultaat
12.1	Mengmonster	Li-03	Geen asbest

Beschrijving	Woning: Pleisterwerk aan de plafonds
Omgeving	Binnen
Primaire drager	Plafond
Bindmiddel van materiaal	Gips - kalk

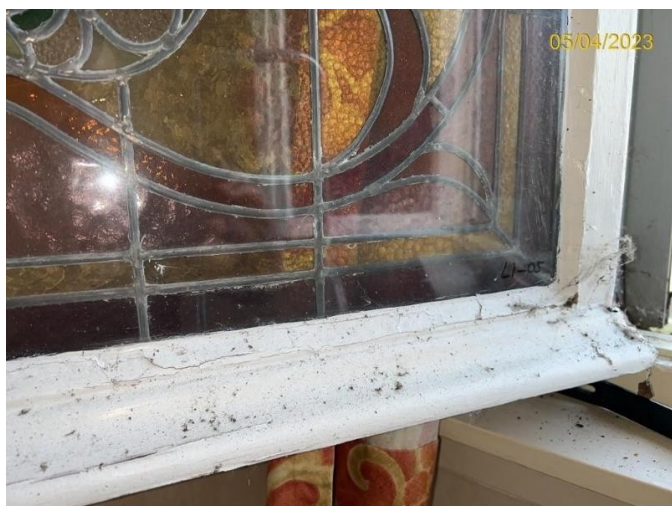
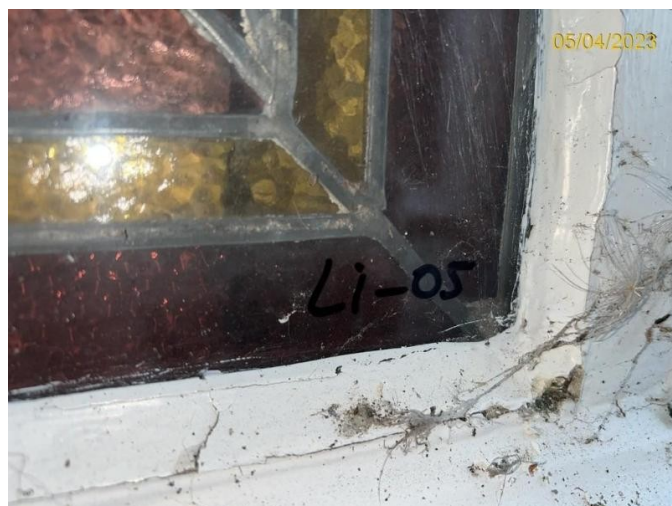
Geen asbest

#	Type	Referentie	Resultaat
13.1	Puntmonster	LI-05	Geen asbest

Beschrijving	Woning: Afdichting aan ramen en deuren
Omgeving	Buiten
Primaire drager	Wandopening verticaal (raam, deur, ...)
Bindmiddel van materiaal	Kitten, mastiek, pasta
