# Asbestinventarisatetest

Sint-Lambertusstraat 4, 2340 Beerse

Attestnummer : 20221202-000161.000

Uitgegeven op : 02.12.2022

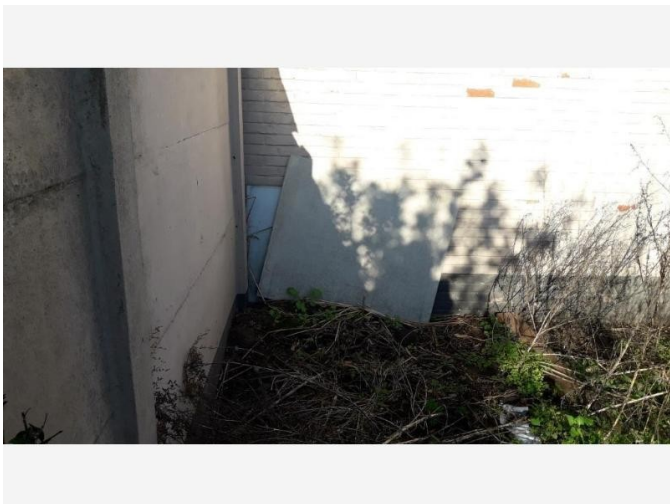
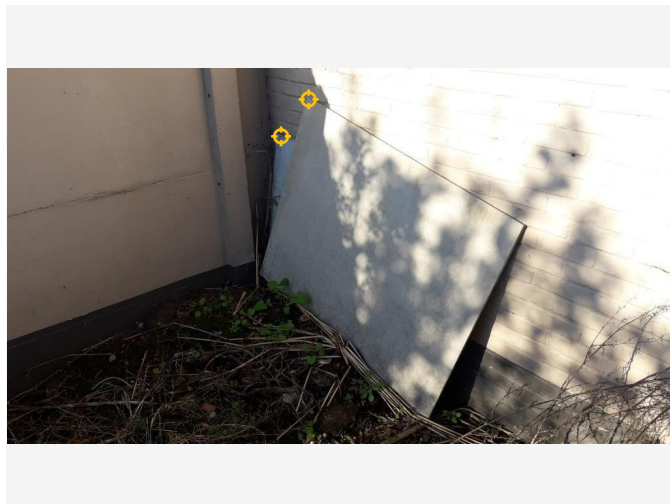
#	Type	Referentie	Resultaat
1.1	Puntmonster	FBC-ID 2202758-002	Chrysotiel

Beschrijving	B8 - losse platen achteraan in tuin
Type afvalstof	Betreft stock-voorraad of gedemonteerde asbestmaterialen
Aanwezige resten	Geen resten aanwezig
Omgeving	Buiten
Primaire drager	Gedemonteerd of buitengebruik gesteld materiaal
Asbestmaterialen	<ul style="list-style-type: none"><li>Dak- en gevelbekleding - Plaat</li></ul>
Bindmiddel van asbestmateriaal	Cement
Gebondenheid op basis van bindmiddel	Hecht
Hoeveelheid (gewicht - aantal)	<ul style="list-style-type: none"><li>20,00 kg - 1 stuk</li></ul>
Totaal gewicht	20,00 kg
Eenvoudig bereikbaar	Ja
Identificatiemethode	Vaststelling met monstername

**Dringend verwijderen**

- Verwijder het asbestafval.

- Eenvoudige handelingen: mag via doe-het-zelf of door werknemer(s) met opleidingsattest eenvoudige handelingen los materiaal

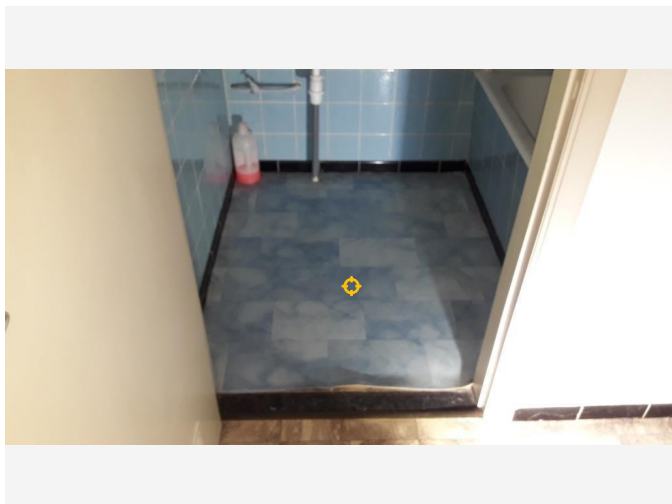
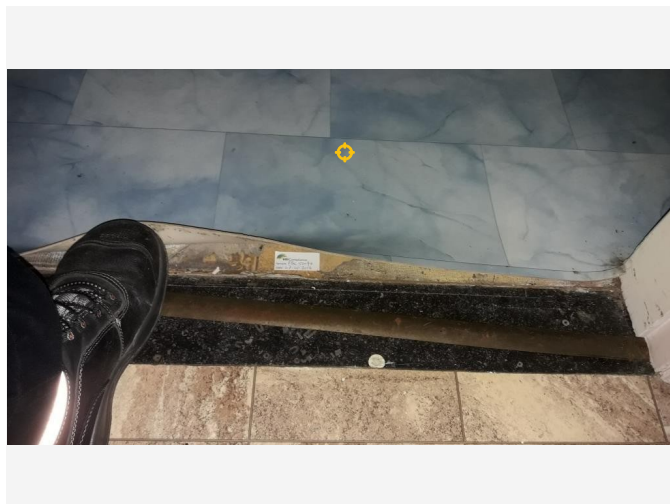
Eindbeoordeling materiaalrisico	Laag materiaalrisico en/of verlaagde kans op vezelvrijgave
---------------------------------	--

Gebondenheid	Categorie 2: niet-hechtgebonden met matrix
Asbestsoort (vezeltype)	Alleen chrysotiel
Asbestconcentratie	Hoog ( $\geq 50\%$ )
Afschermingsgraad van het gehele materiaal	Enkel randen niet afgeschermd maar geen contact met binnenluchtstromen
Toestand van het materiaal	Licht beschadigd, licht verweerd. Intact materiaal type Pical – asbestboard of categorie III 'gebondenheid'

#	Type	Referentie	Resultaat
2.1	Puntmonster	FBC-ID 50040	Chrysotiel

Beschrijving	B3 - badkamer onderste vloerbekleding
Omgeving	Binnen
Primaire drager	Vloer
Asbestmateriaal	Prefab - afwerking - Vloerzeil
Bindmiddel van asbestmateriaal	Karton - papier - viltachtig
Gebondenheid op basis van bindmiddel	Niet-hechtgebonden
Hoeveelheid (oppervlakte - aantal)	• 2,00 m <sup>2</sup> - 1 stuk

Verwijderen

- Zorg voor een veilig beheer. Vermijd het beschadigen van het asbestmateriaal. Controleer de toestand jaarlijks op wijzigingen.

- Hermetische zone (erkend asbestverwijderaar)  
asbesthoudende viltlaag moeilijk te verwijderen

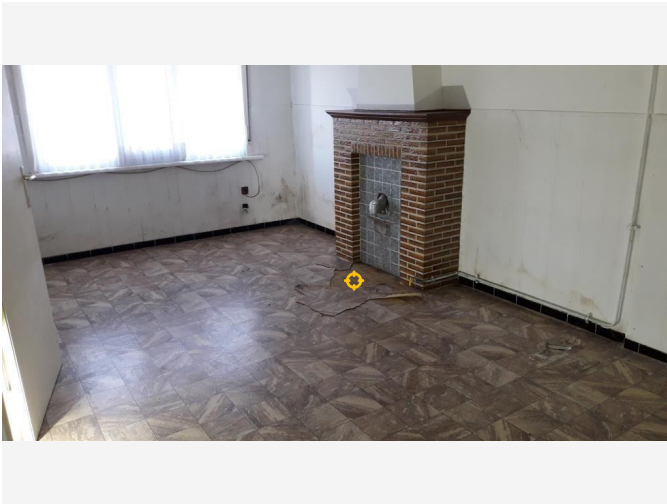
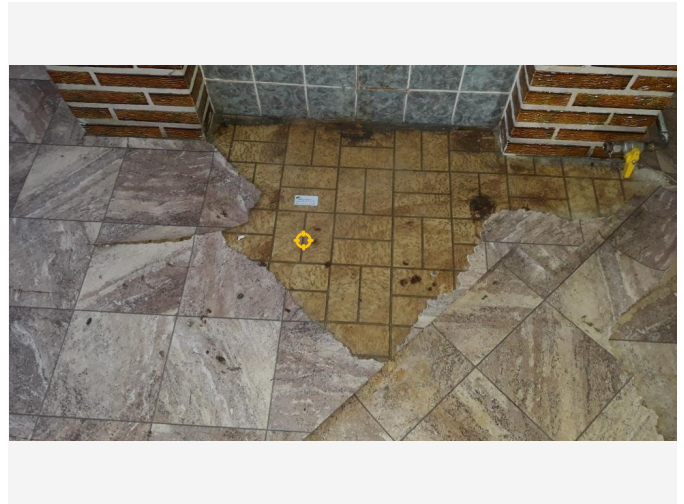
Eindbeoordeling materiaalrisico	Laag materiaalrisico en/of verlaagde kans op vezelvrijgave
---------------------------------	--

Gebondenheid	Categorie 2: niet-hechtgebonden met matrix
Asbestsoort (vezeltype)	Alleen chrysotiel
Asbestconcentratie	Hoog ( $\geq 50\%$ )
Afschermingsgraad van het gehele materiaal	Niet stootvaste afscherming
Toestand van het materiaal	Licht beschadigd, licht verweerd. Intact materiaal type Pical – asbestboard of categorie III 'gebondenheid'

#	Type	Referentie	Resultaat
3.1	Puntmonster	FBC-ID 50039	Chrysotiel

Beschrijving	B2 - woonkamer L - vloerbekleding
Omgeving	Binnen
Primaire drager	Vloer
Asbestmateriaal	Prefab - afwerking - Vloerzeil
Bindmiddel van asbestmateriaal	Karton - papier - viltachtig
Gebondenheid op basis van bindmiddel	Niet-hechtgebonden
Hoeveelheid (oppervlakte - aantal)	• 20,00 m <sup>2</sup> - 1 stuk

**Verwijderen**

- Zorg voor een veilig beheer. Vermijd het beschadigen van het asbestmateriaal. Controleer de toestand jaarlijks op wijzigingen.

- Hermetische zone (erkend asbestverwijderaars) vloerbekleding met viltlaag gelijmd

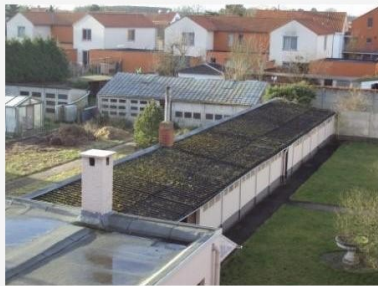
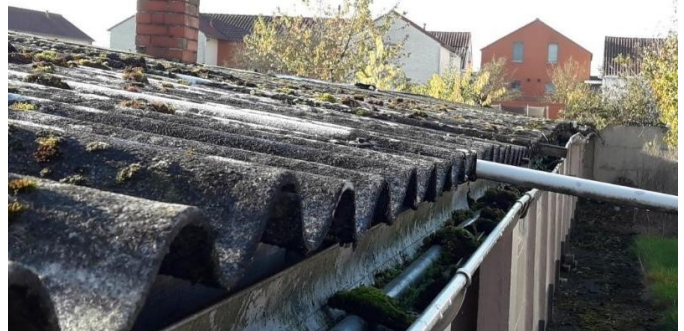
Eindbeoordeling materiaalrisico	Verhoogd materiaalrisico en/of verhoogde kans op vezelvrijgave
---------------------------------	--

Gebondenheid	Categorie 1: hechtgebonden in oorsprong
Asbestsoort (vezeltype)	Crocidoliet aanwezig
Asbestconcentratie	Laag (< 50%)
Afschermingsgraad van het gehele materiaal	Geheel of deels vrij van de buitenlucht
Toestand van het materiaal	Matig beschadigd, matig verweerd

Beschrijving	B4 - golfplaten dak tuinberging
Omgeving	Buiten
Primaire drager	Schuin dak
Asbestmateriaal	Dak- en gevelbekleding - Golfplaat
Bindmiddel van asbestmateriaal	Cement
Gebondenheid op basis van bindmiddel	Hecht
Hoeveelheid (oppervlakte - aantal)	• 110,00 m <sup>2</sup> - 1 stuk
Totale oppervlakte	110,00 m <sup>2</sup>
Eenvoudig bereikbaar	Ja
Bevestigingswijze	• Geschroefd

Verwijderen

- Zorg voor een veilig beheer. Vermijd het beschadigen van het asbestmateriaal. Controleer de toestand jaarlijks op wijzigingen.
- Hemelwater dat afspoelt van asbestcement daken of gevels kan asbestdeeltjes bevatten. Gebruik het enkel voor gesloten circuits (bv. spoelen toiletten). Reinig na het vervangen van het dak of de gevel de dakgoten en regenwaterput of -ton om asbesthoudend sediment of slib te verwijderen

- Eenvoudige handelingen: mag via doe-het-zelf of door werknemer(s) met opleidingsattest eenvoudige handelingen  
lage hoogte - golfplaten (buiten verwerking toplaag) technisch nog sterk (minder kans op breken)

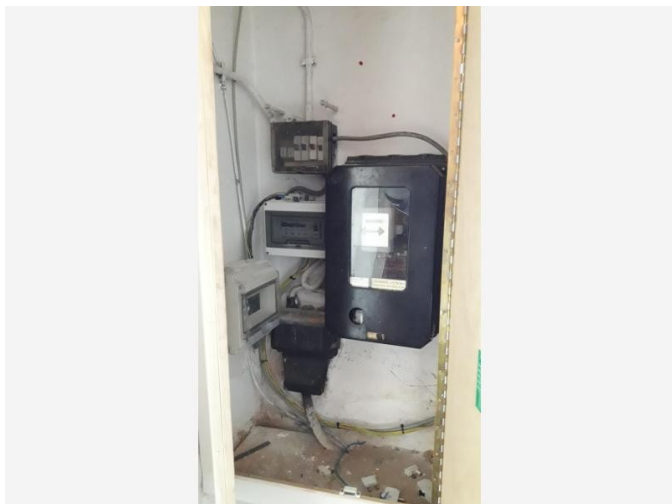
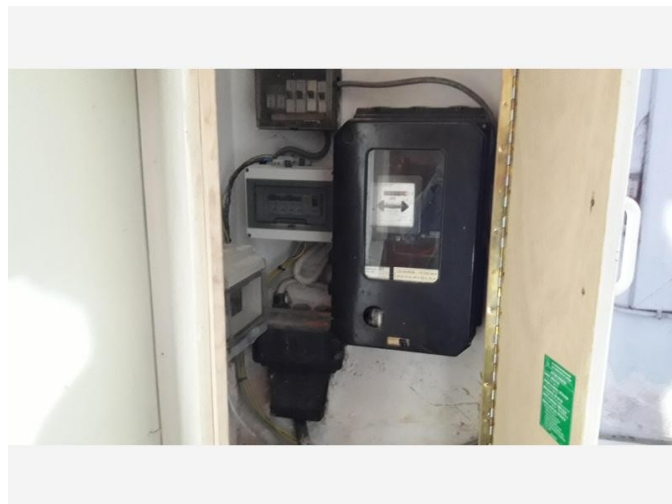
Eindbeoordeling materiaalrisico	Zeer laag materiaalrisico en/of zeer lage kans op vezelvrijgave
---------------------------------	---

Gebondenheid	Categorie 1: hechtgebonden in oorsprong
Asbestsoort (vezeltype)	Alleen chrysotiel
Asbestconcentratie	Laag (< 50%)
Afschermingsgraad van het gehele materiaal	Geheel of deels (ook) vrij aan de binnenlucht
Toestand van het materiaal	Onbeschadigd, niet verweerd

Beschrijving	B19 - kelder - elektrische teller
Omgeving	Binnen
Primaire drager	Communicatie en elektrische infrastructuur en uitrusting
Asbestmateriaal	Bak, reservoir, kuip, bloembak
Bindmiddel van asbestmateriaal	Kunststof of -hars
Gebondenheid op basis van bindmiddel	Hecht
Hoeveelheid (gewicht - aantal)	<ul style="list-style-type: none"><li>• 1,00 kg - 1 stuk</li></ul>
Totaal gewicht	1,00 kg
Eenvoudig bereikbaar	Ja
Bevestigingswijze	<ul style="list-style-type: none"><li>• Geschroefd</li></ul>
Identificatiemethode	Vaststelling zonder monsternamen

<b>Destructieve handeling voor identificatie</b>	Ja
<b>Opmerking</b>	Bouwjaar onbekend - bakeliet kan asbesthoudend zijn

Zorgvuldig beheren

- Zorg voor een veilig beheer. Vermijd het beschadigen van het asbestmateriaal. Controleer de toestand jaarlijks op wijzigingen.

- Eenvoudige handelingen: mag via doe-het-zelf of door werknemer(s) met opleidingsattest eenvoudige handelingen in zijn geheel te verwijderen

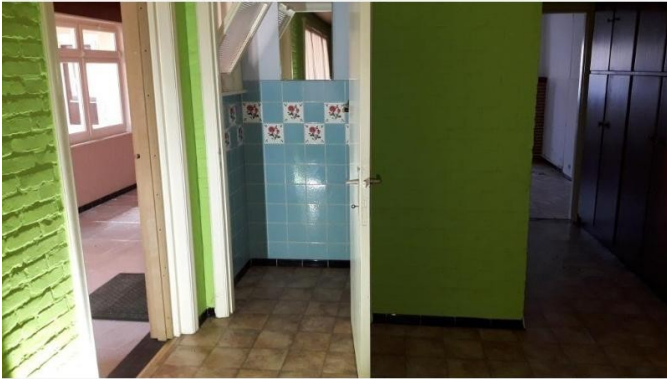
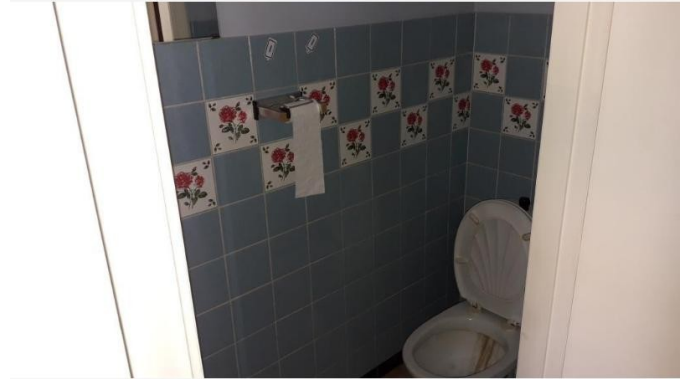
Enkel asbestvrij te verklaren via labo analyse

Eindbeoordeling materiaalrisico	Zeer laag materiaalrisico en/of zeer lage kans op vezelvrijgave
---------------------------------	---

Gebondenheid	Categorie 1: hechtgebonden in oorsprong
Asbestsoort (vezeltype)	Alleen chrysotiel
Asbestconcentratie	Laag (< 50%)
Afschermingsgraad van het gehele materiaal	Stootvaste afscherming of omkasting
Toestand van het materiaal	Onbeschadigd, niet verweerd

Beschrijving	B15 - tegellijm toilet gelijkvloers
Omgeving	Binnen
Primaire drager	Binnenwand
Asbestmateriaal	In-situ afwerkingslagen - Lijmlaag
Bindmiddel van asbestmateriaal	Cement
Gebondenheid op basis van bindmiddel	Hecht
Hoeveelheid (gewicht - aantal)	• 50,00 kg - 1 stuk
Totaal gewicht	50,00 kg

Zorgvuldig beheren

- Zorg voor een veilig beheer. Vermijd het beschadigen van het asbestmateriaal. Controleer de toestand jaarlijks op wijzigingen.
- Voer bijkomende staalname(s) uit.

- Hermetische zone (erkend asbestverwijderaar)  
Niet in zijn geheel te verwijderen

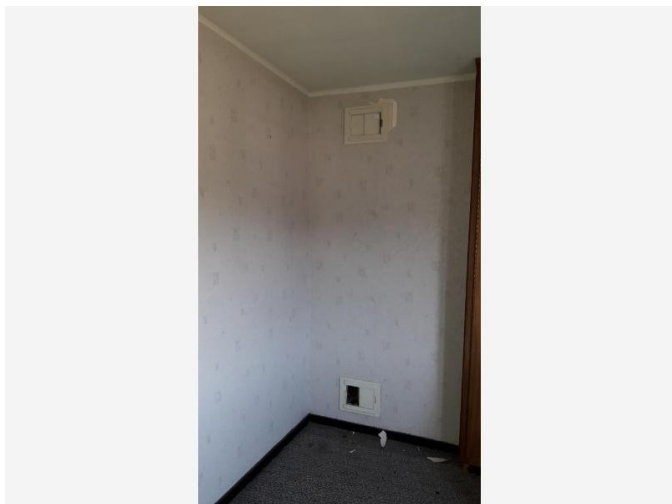
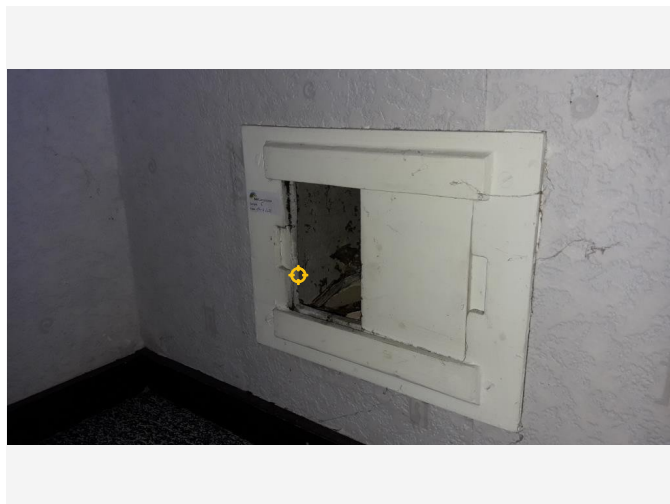
Eindbeoordeling materiaalrisico	Zeer laag materiaalrisico en/of zeer lage kans op vezelvrijgave
---------------------------------	---

Gebondenheid	Categorie 1: hechtgebonden in oorsprong
Asbestsoort (vezeltype)	Alleen chrysotiel
Asbestconcentratie	Laag (< 50%)
Afschermingsgraad van het gehele materiaal	Geheel of deels (ook) vrij aan de binnenlucht
Toestand van het materiaal	Onbeschadigd, niet verweerd

#	Type	Referentie	Resultaat
7.1	Puntmonster	FBC-ID 2202758-005	Chrysotiel

Beschrijving	B6 - schouwkoek slaapkamer straatzijde +1
Omgeving	Binnen
Primaire drager	Schacht-koek (technisch)
Asbestmateriaal	Buis, koek, leiding, pijp, doorvoer
Bindmiddel van asbestmateriaal	Cement
Gebondenheid op basis van bindmiddel	Hecht
Hoeveelheid (lengte - omtrek - dikte - aantal)	• 3,00 m - 160,00 cm - 1,00 cm - 1 stuk

Zorgvuldig beheren

- Zorg voor een veilig beheer. Vermijd het beschadigen van het asbestmateriaal. Controleer de toestand jaarlijks op wijzigingen.
- Scherm in afwachting van verwijdering het asbestmateriaal af van luchtstromingen en verstoring: bijvoorbeeld door het te verpakken, te fixeren, af te dekken, signalisatie - afbakening aan te brengen, ...

- Eenvoudige handelingen: mag via doe-het-zelf of door werknemer(s) met opleidingsattest eenvoudige handelingen  
koker los te zetten door loskappen omliggend metselwerk

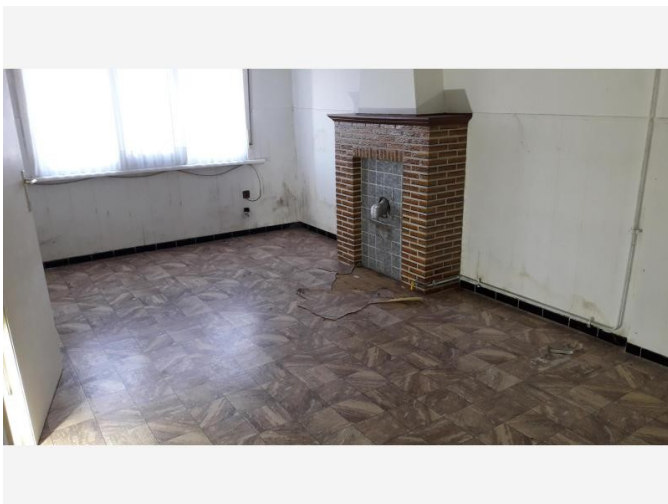
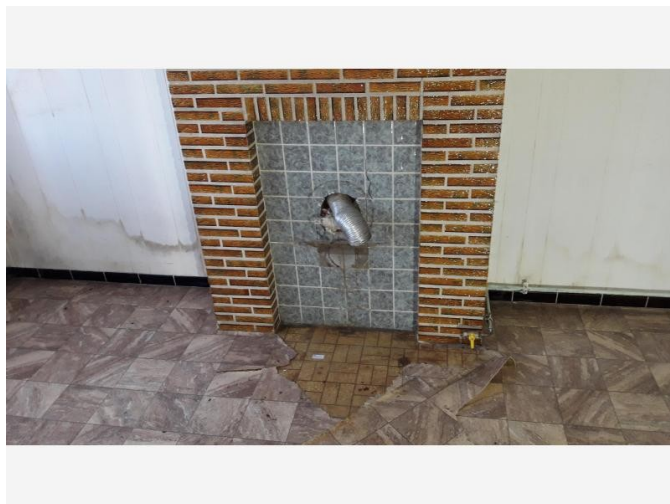
Beschrijving	B7 - schouwbus in asbest koker slaapkamer +1
Omgeving	Binnen
Primaire drager	Schacht-koker (technisch)
Asbestmateriaal	Rookgaskanaal
Bindmiddel van asbestmateriaal	Cement
Gebondenheid op basis van bindmiddel	Hecht
