# Asbestinventarisatetest

Heislagebaan 235, 2930 Brasschaat

Attestnummer : **20240623-000107.000**

Uitgegeven op : **23.06.2024**

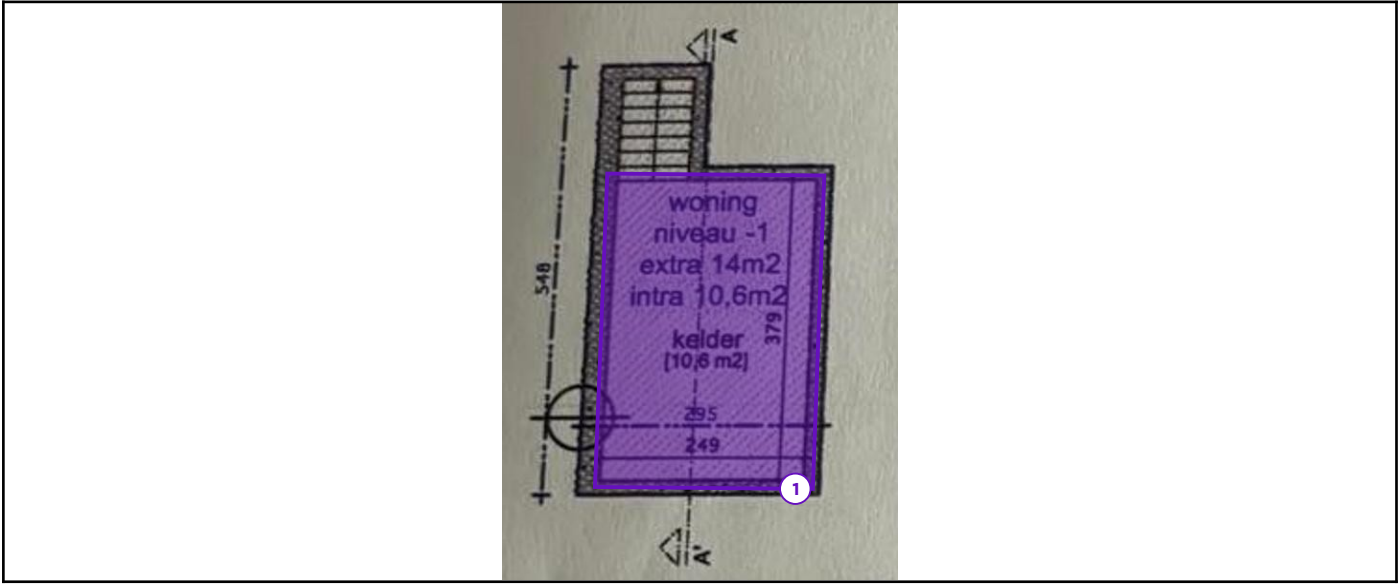
# Plan 1.1: Kelder

| Beschrijving | Type | Actie |
|---|---|---|
| 1. Kelder | Beperking | - |

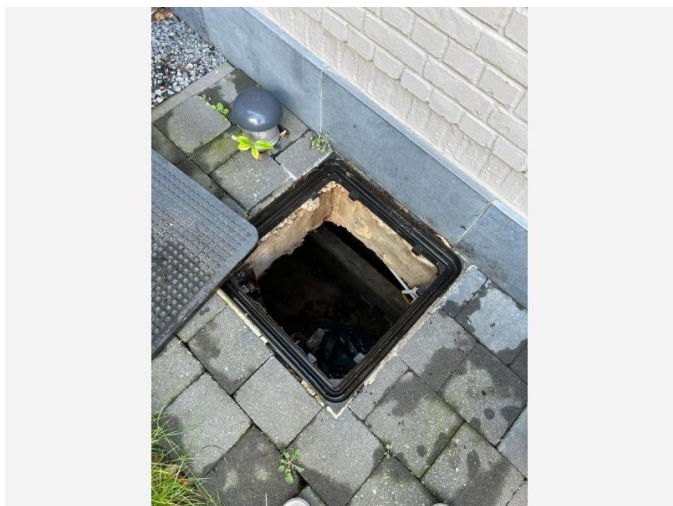
Situeringsfoto

**Reden:** Er is geen volledige risicobeoordeling mogelijk

**Uitleg van de asbestdeskundige:** De kelder kan enkel betreden worden door een klein mangat. Na dit te openen bleek de kelder een laag grondwater te bevatten.

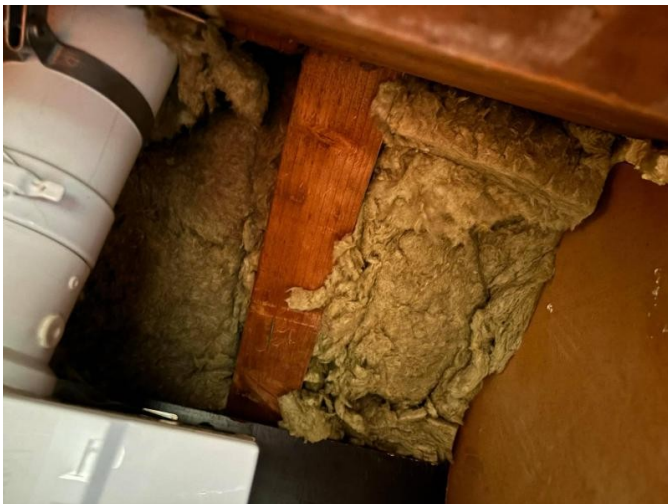
Vrije foto

Het onderdak van het schuin dak kon niet geïnspecteerd worden vanwege de binnenafwerking op zolder. Onderdaken kunnen steeds asbest bevatten zoals platen van het type menuiserite. Wees waakzaam bij afbraakwerken.

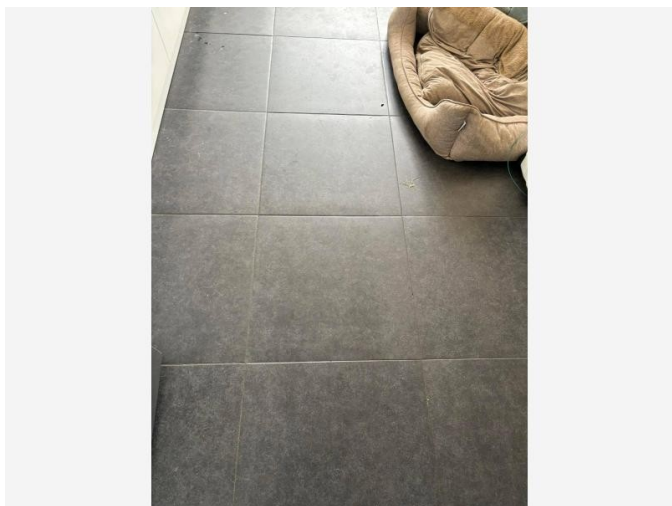
Vrije foto

In de woning werden op verschillende plaatsen tegels teruggevonden. De lijm onder deze tegels kan asbesthoudend zijn. Let bij afbraakwerken op voor zwarte tegellijm.

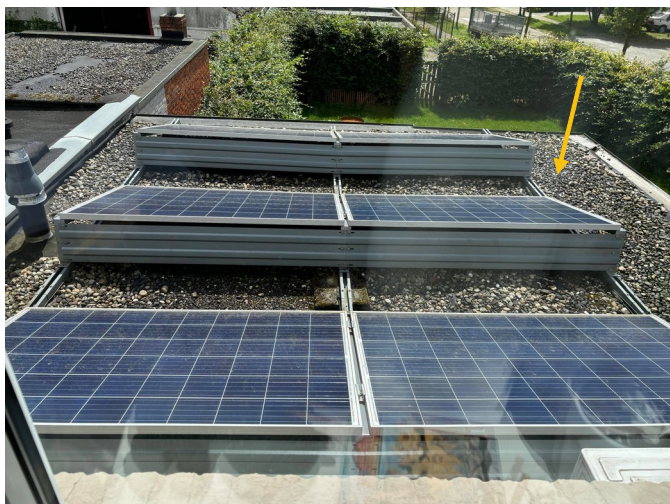
Vrije foto

Het plat dak werd eerder geïnspecteerd en veilig bevonden voor de plaatsing van zonnepanelen. De roofing op dit plat dak is bijgevolg niet asbestverdacht.

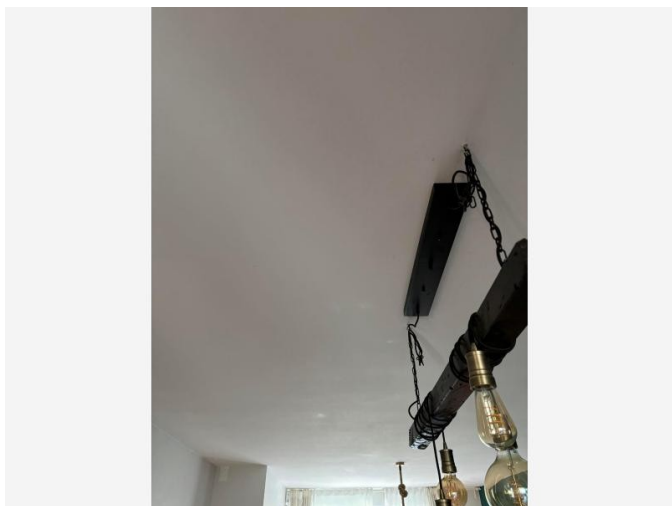
Vrije foto

De plafonds werden steeds afgewerkt met gyproc platen. Deze zijn niet asbestverdacht. Water zich achter deze platen bevindt is ons niet bekend. Wees waakzaam bij afbraakwerken.

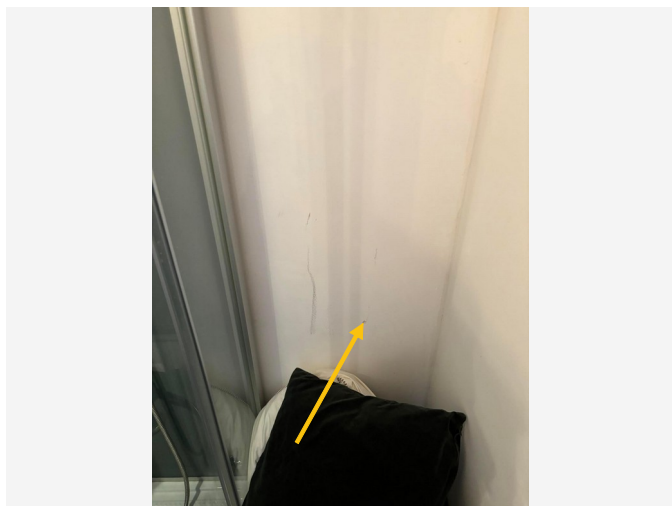
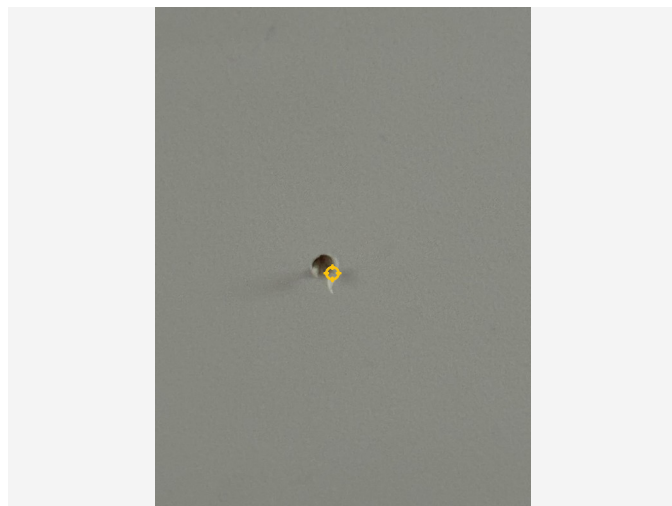
## Fiche 6: Pleisterwerk wand

Geen asbest

| Opmerking | Het pleisterwerk op de wanden werd bemonsterd en door het labo als niet aantoonbaar getest. Blijf waakzaam voor oude onderliggende pleister. |
