# Asbestinventarisatetest

Pastoor Vandenhoudtstraat 39/1, 2950 Kapellen

Attestnummer : **20240711-000168.000**

Uitgegeven op : **11.07.2024**

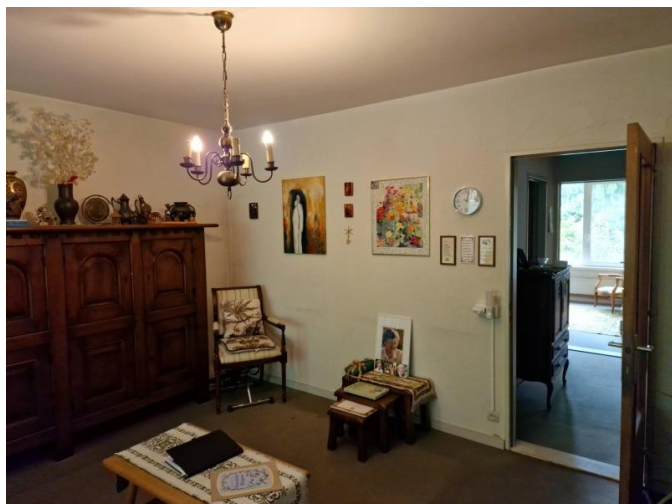
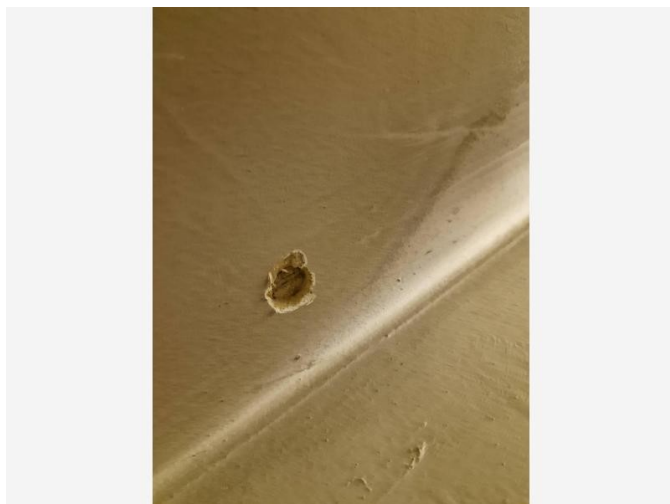
## Fiche 4: Pleisterwerk plafond

Geen asbest

| # | Type | Referentie | Resultaat |
|---|---|---|---|
| 4.1 | Mengmonster | ID2 | Geen asbest |

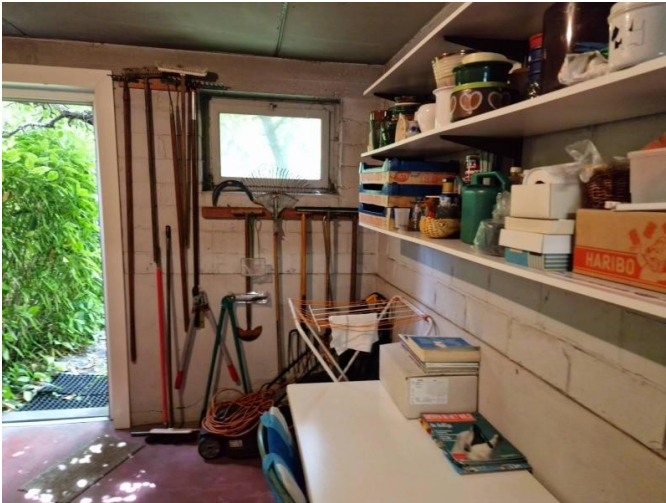
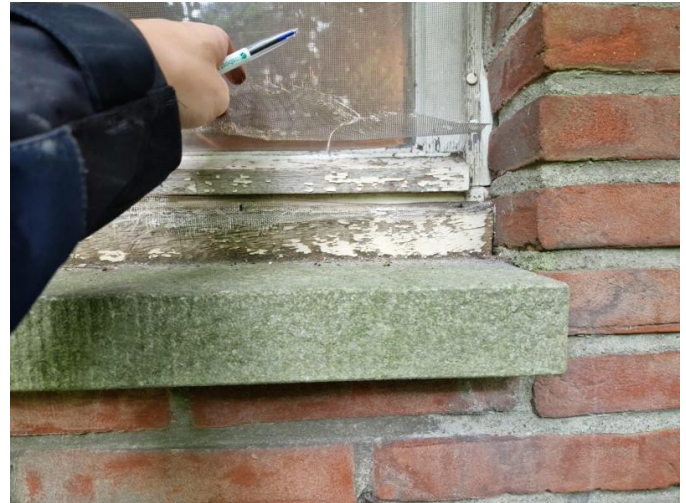
## Fiche 5: Mastiek (glas/kader)

Geen asbest

| # | Type | Referentie | Resultaat |
|---|---|---|---|
| 5.1 | Puntmonster | ID3 | Geen asbest |

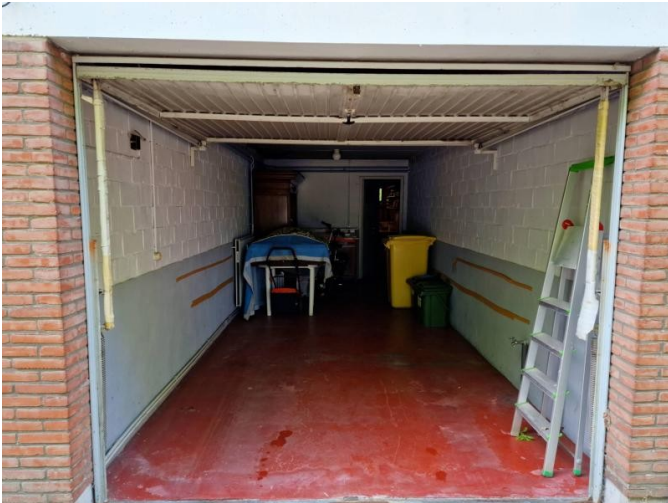
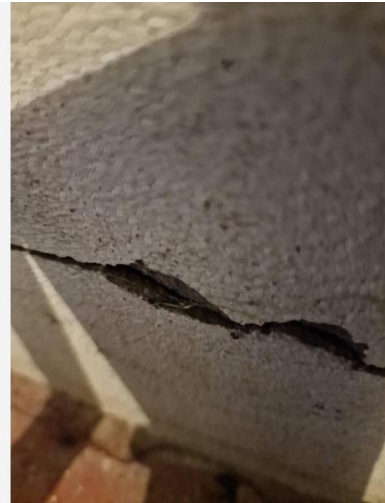
## Fiche 6: Cementering

Geen asbest

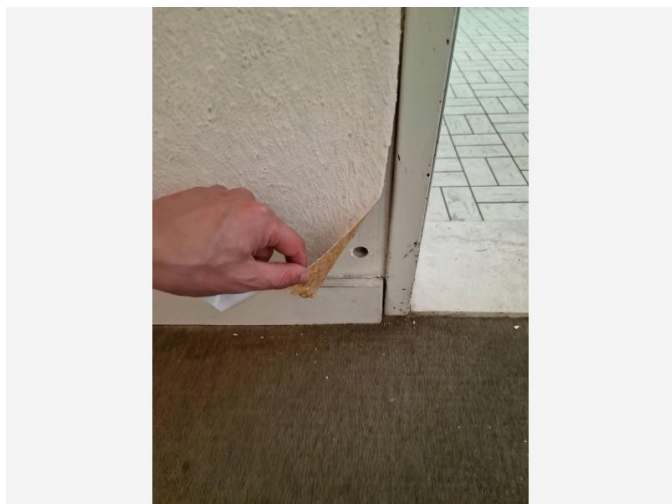
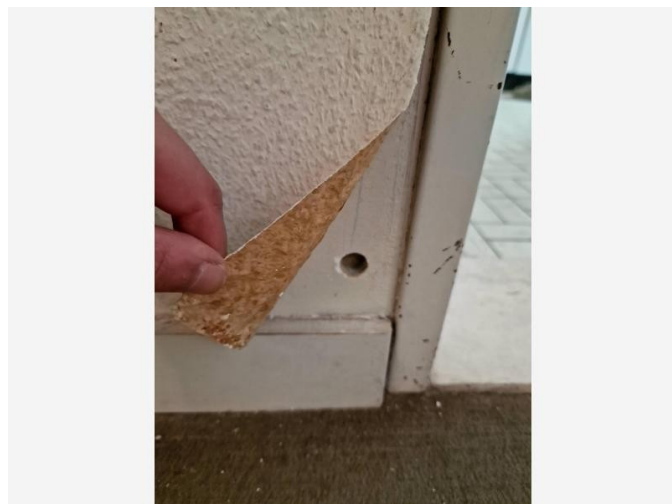
## Fiche 7: Pleisterwerk wanden

Geen asbest

| # | Type | Referentie | Resultaat |
|---|---|---|---|
| 7.1 | Mengmonster | ID1 | Geen asbest |
