# Asbestinventarisatetest

Jos De Swertsstraat 16/3, 2170 Antwerpen

Attestnummer : **20250122-000086.000**

Uitgegeven op : **22.01.2025**

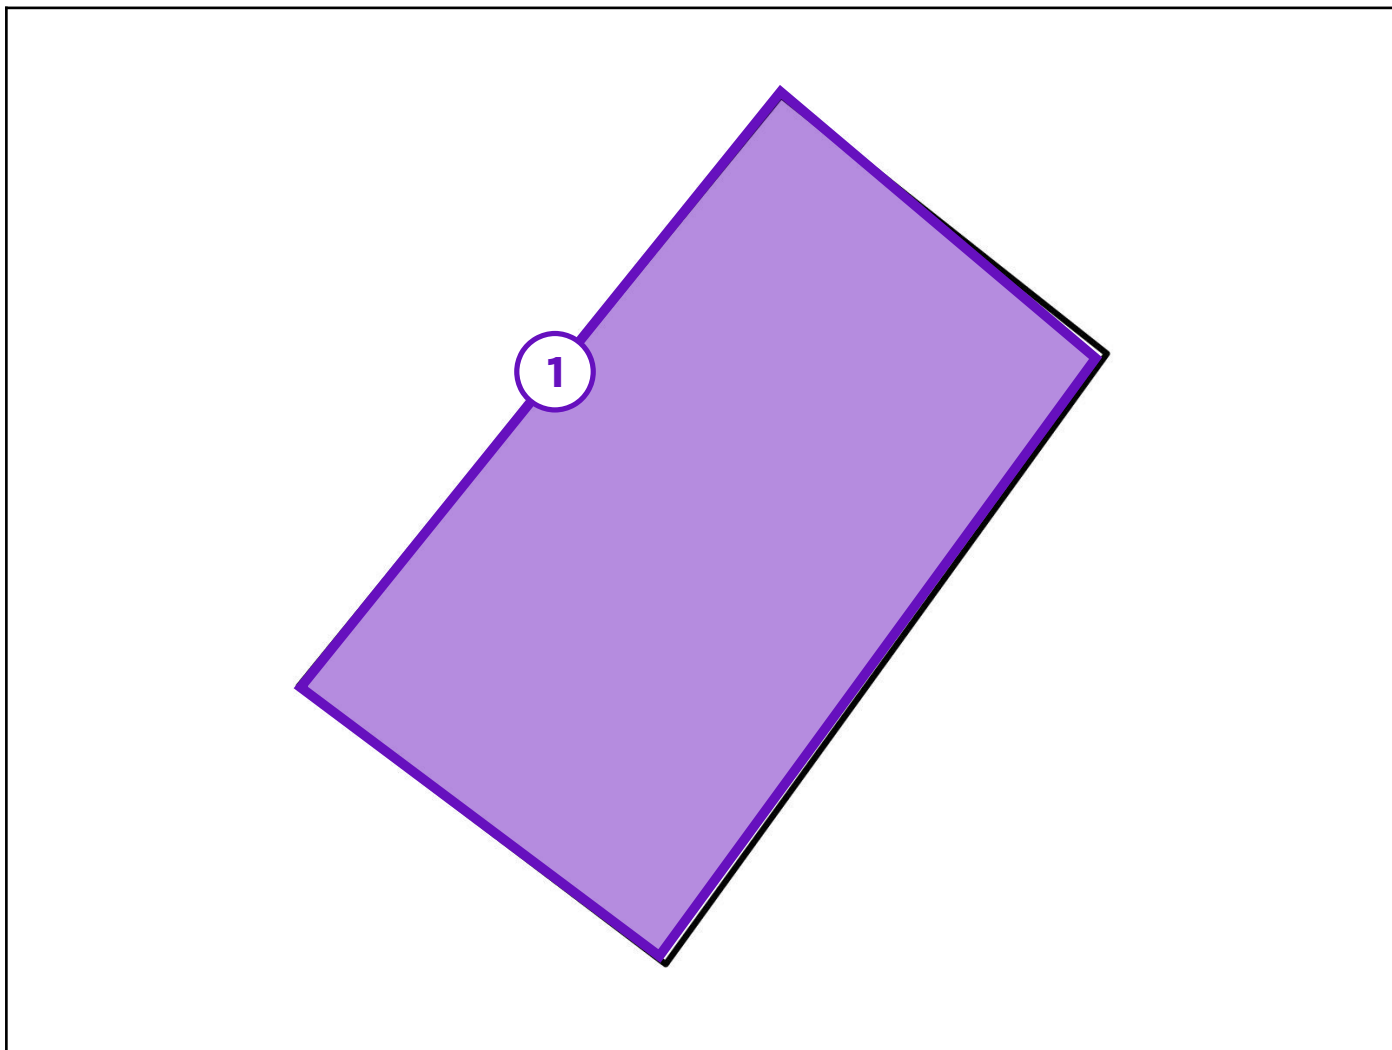
## Plan 1.1: Constructie plan

| Beschrijving | Type | Actie |
|---|---|---|
| 1. Golfplaten | Advies | - |

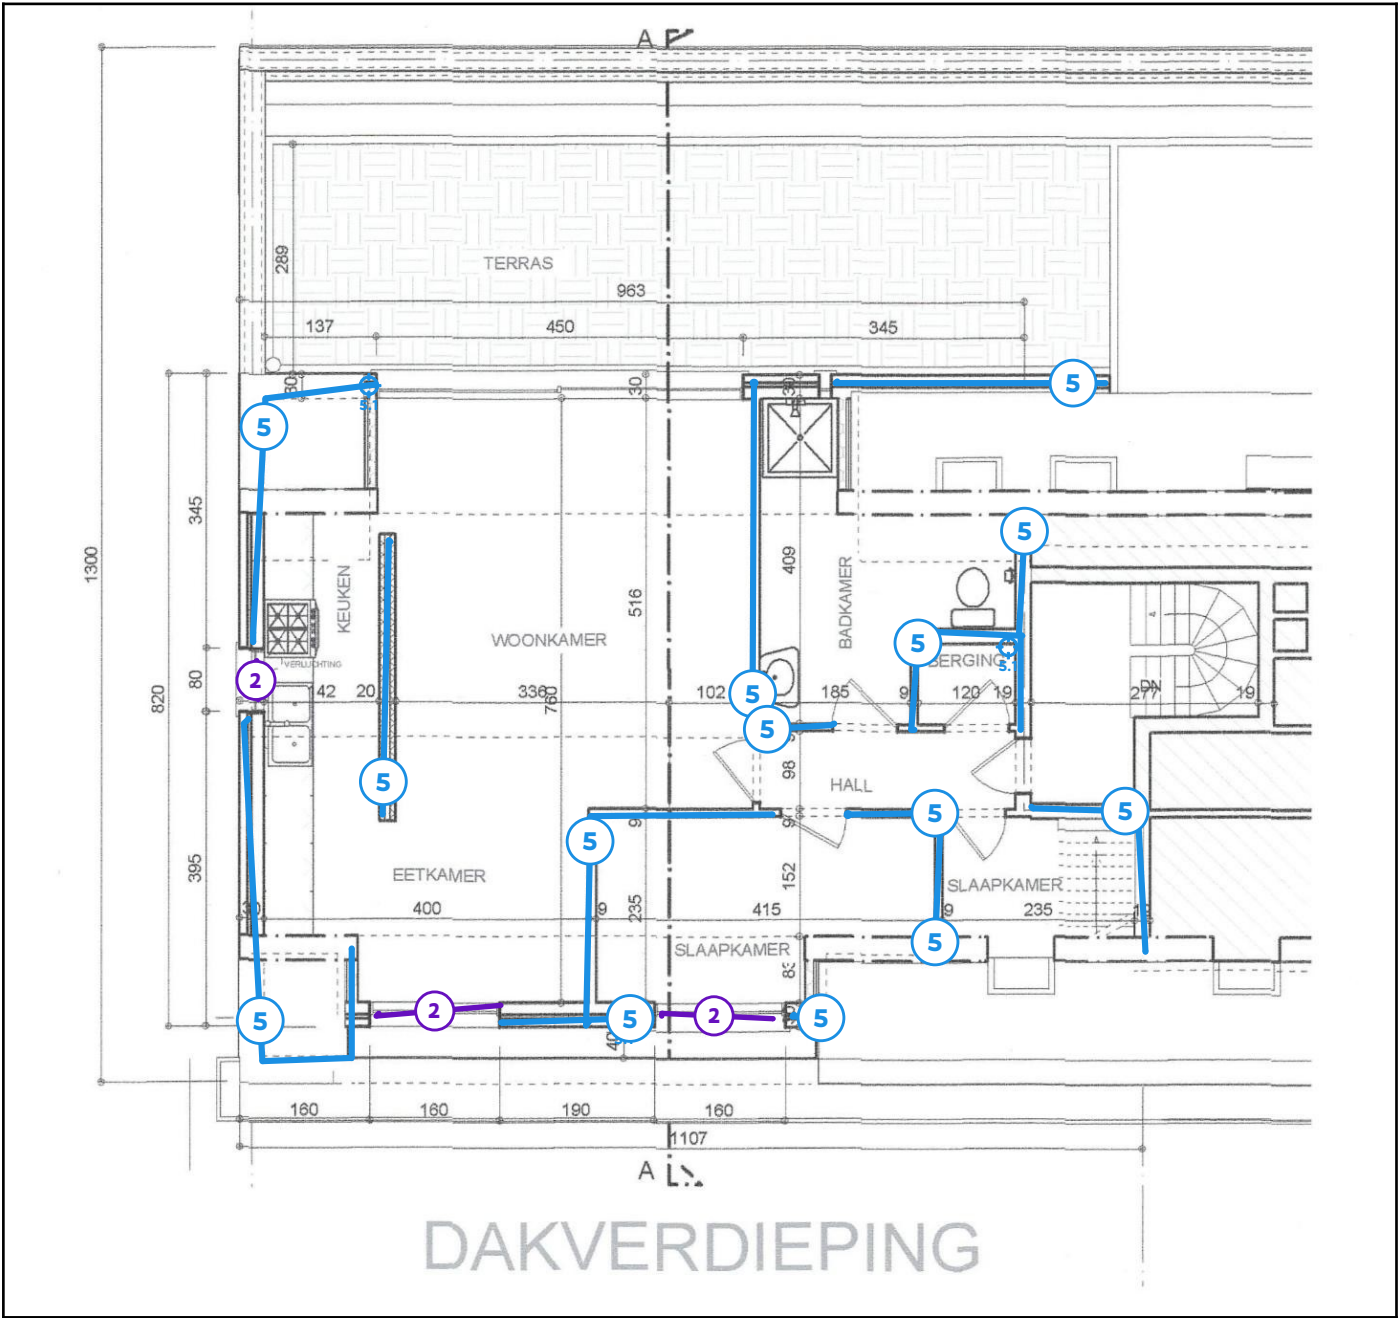
# Plan 2.1: Plan 1

| Beschrijving | Type | Actie |
|---|---|---|
| 2. Vensterbanken | Advies | - |
| 5. Pleisterwerk wanden | Geen asbest | - |

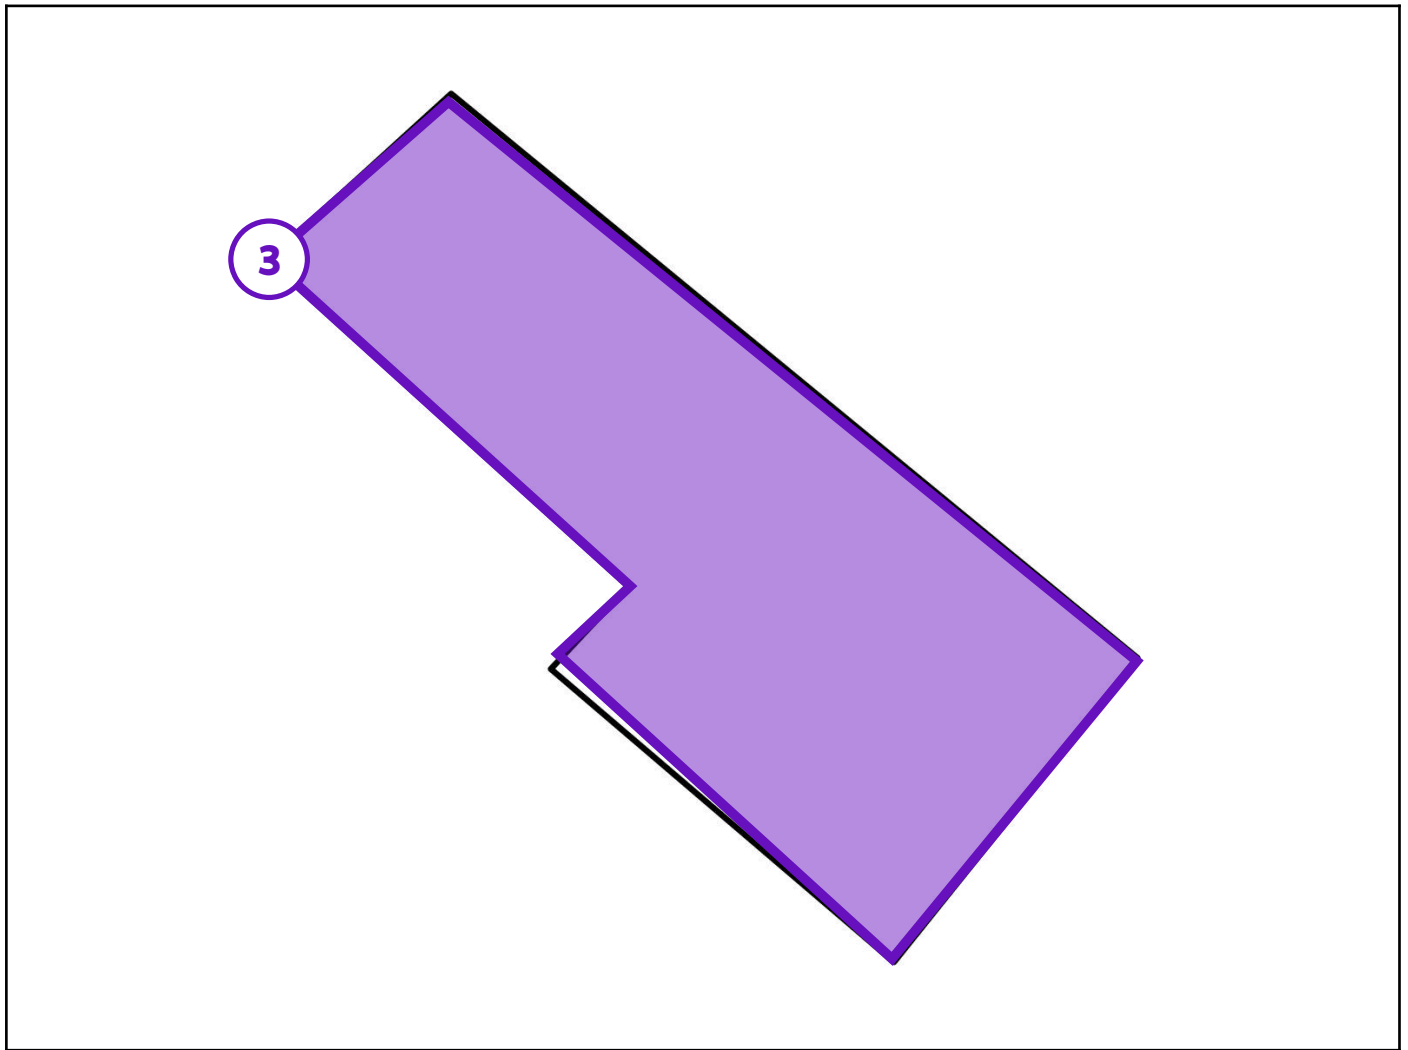
## Plan 3.1: Constructie plan

| Beschrijving | Type | Actie |
|---|---|---|
| 3. PVC zeil | Advies | - |

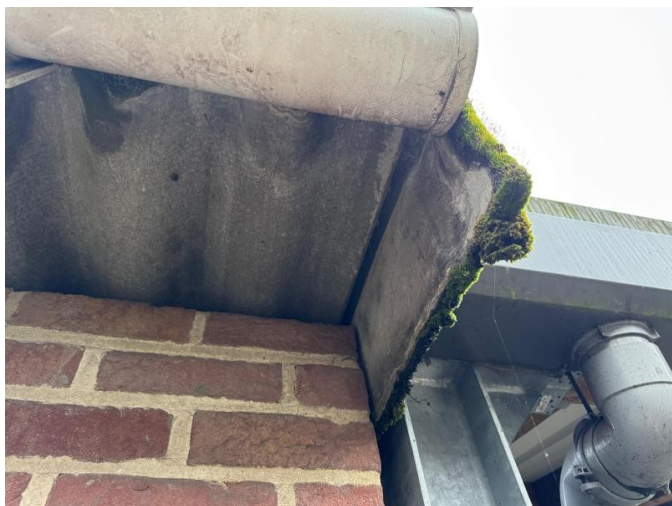
Vrije foto

Het dak is gemeenschappelijk en komt daarom niet in het attest.

De asbesttoepassing valt onder de mijlpaal van 2034.

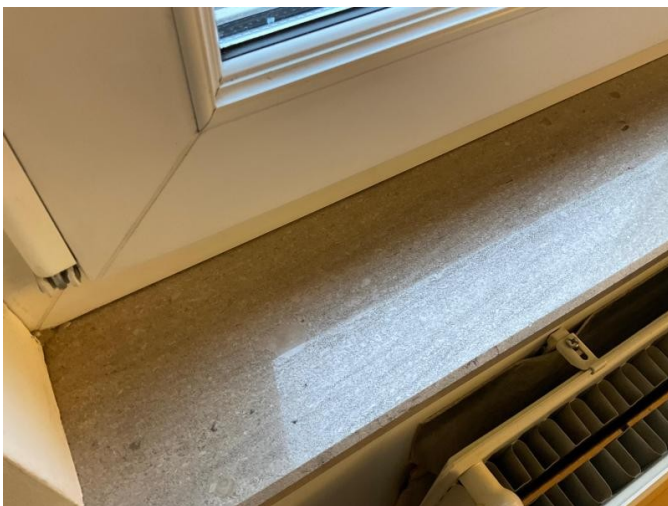
Vrije foto

De vensterbanken zijn van hout.

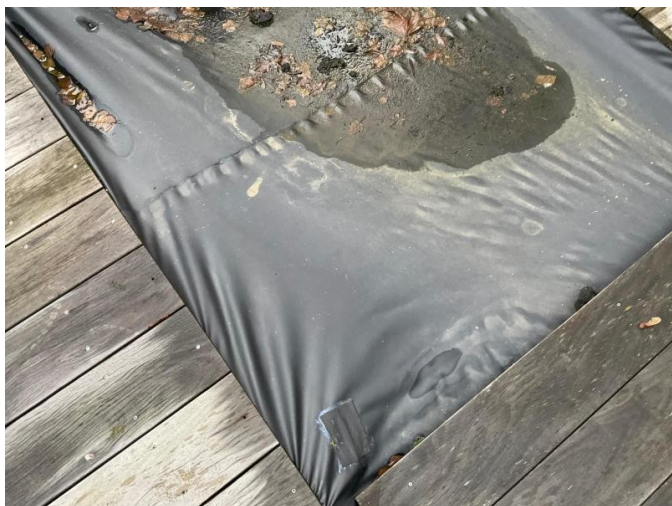
*Vrije foto*

Pvc zeil onder houten terras.

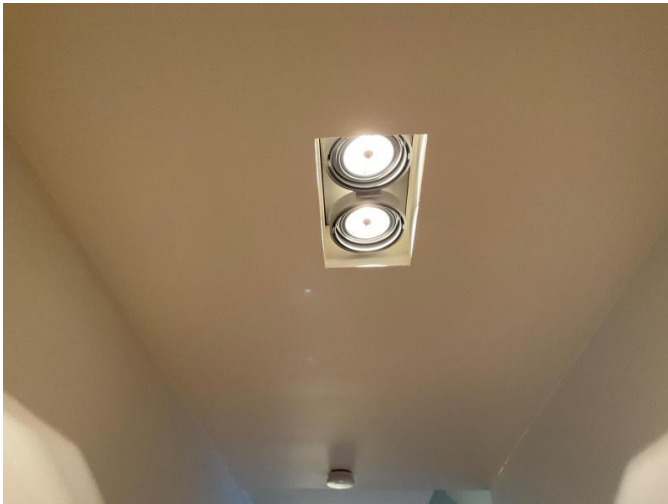
## Fiche 4: Plafonds en muren bestaande uit voorzetpanelen

De plafonds en muren werden afgewerkt met niet-asbestverdachte voorzetpanelen die inspectie van de bedekte structuur (opbouw, pleisterwerk) verhinderen.

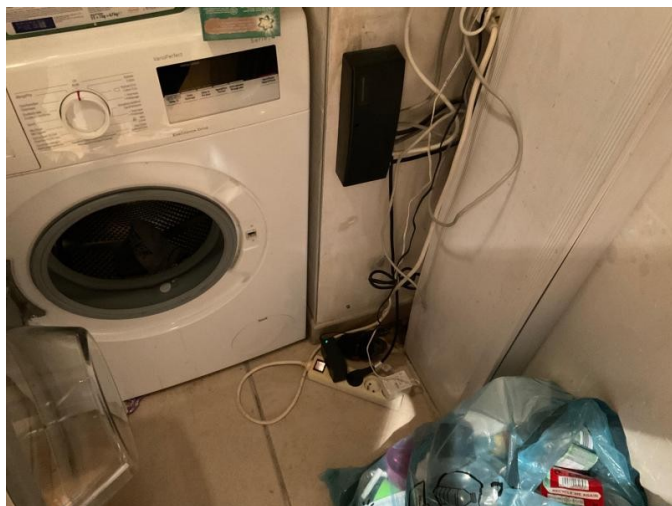
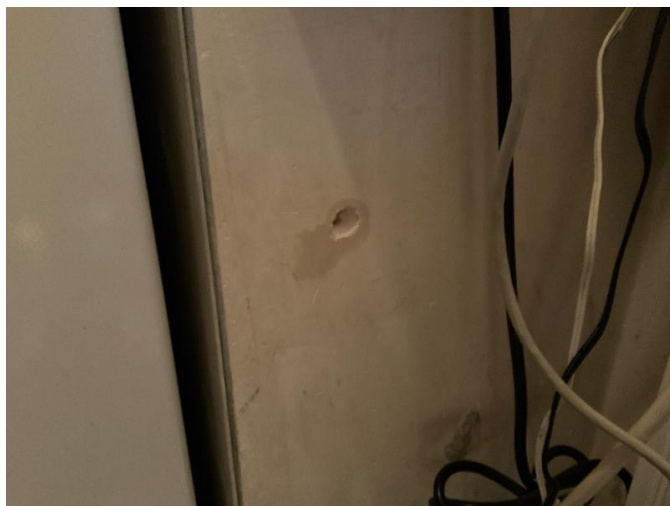
## Fiche 5: Pleisterwerk wanden

Geen asbest

| # | Type | Referentie | Resultaat |
|---|---|---|---|
| 5.1 | Mengmonster | 0.01 | Geen asbest |
