Asbestinventarisatetest

Lintsesteenweg 235, 2570 Duffel

Attestnummer : 20250917-000079.000

Uitgegeven op : 17.09.2025

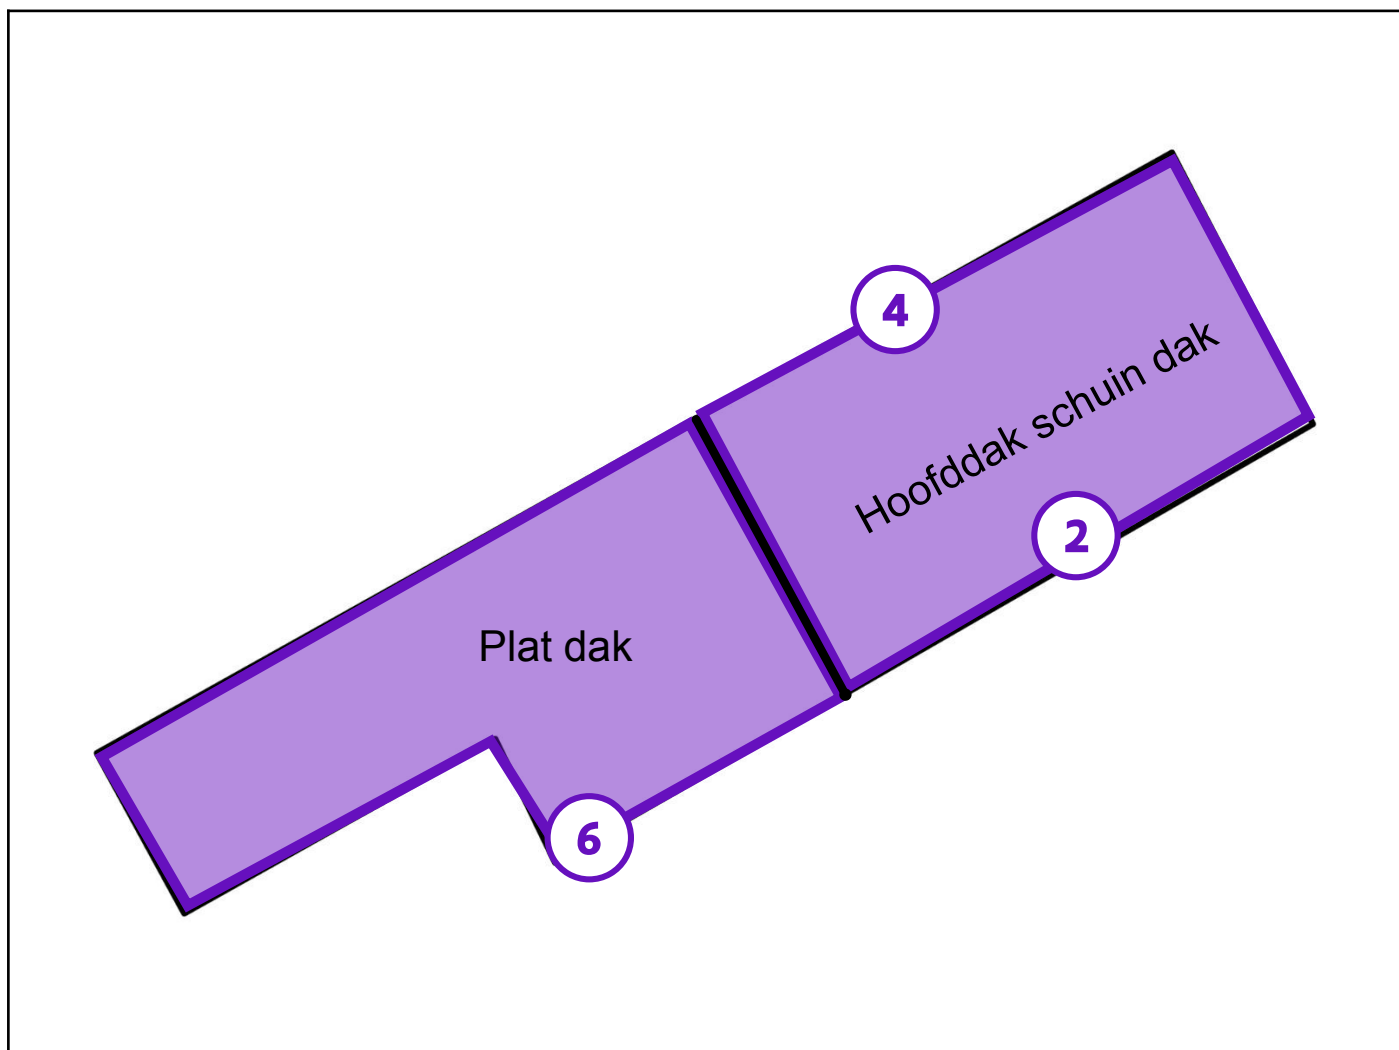
Plan 1.5: Plan dak

Beschrijving	Type	Actie
2. Schoorsteen rookgaskanaal	Beperking	-
4. Hoofddak woning vernieuwd	Advies	-
6. Plat dak roofing	Advies	-

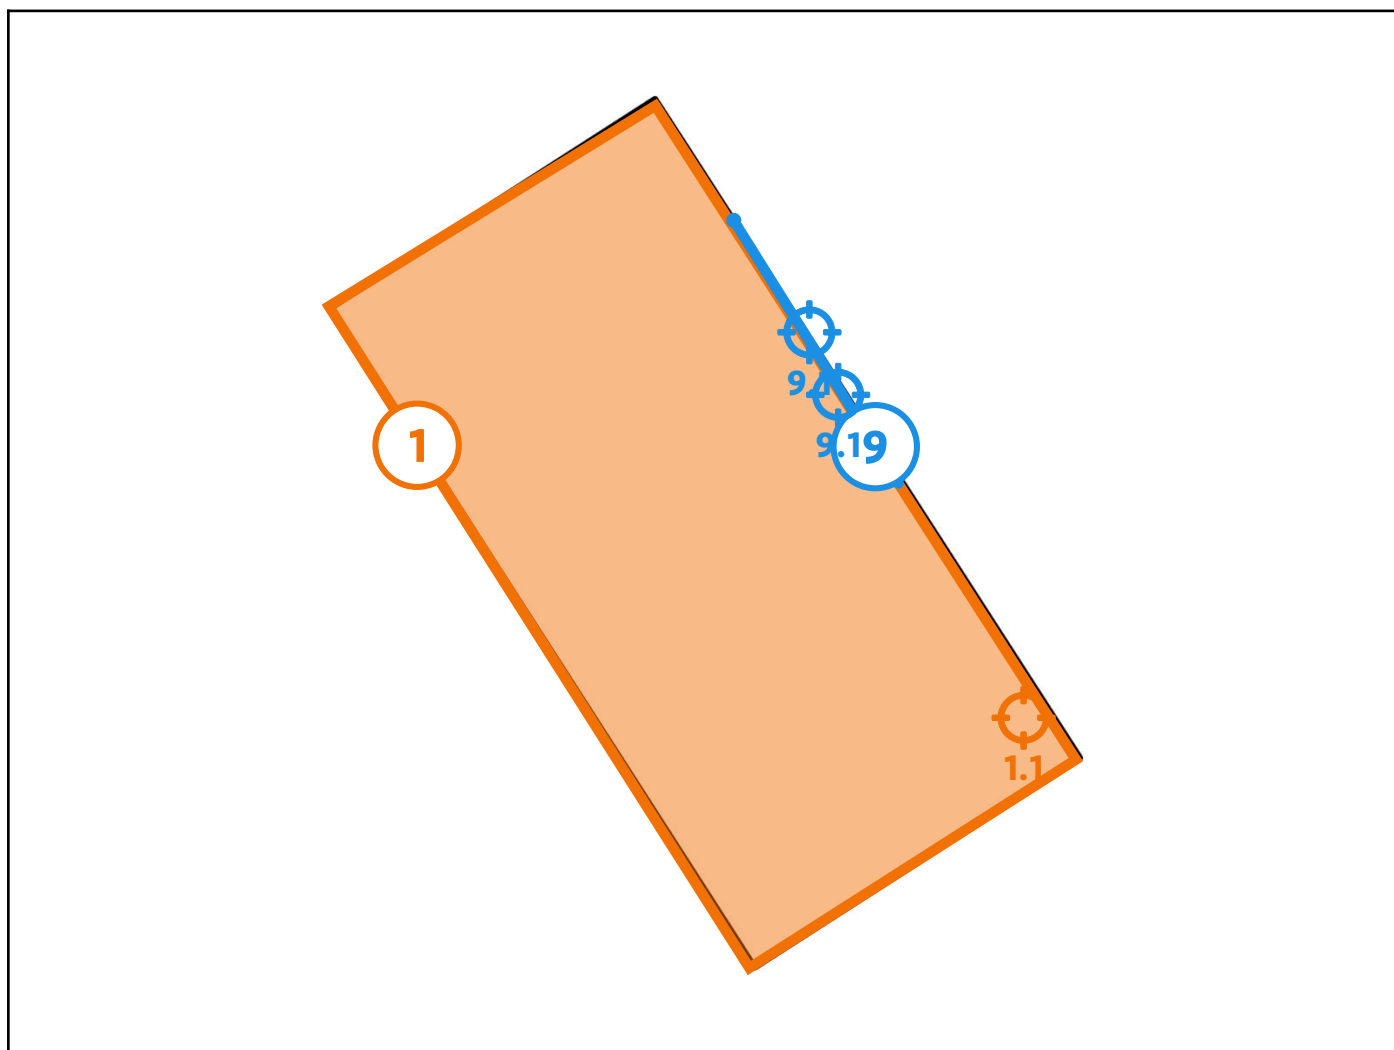
Plan 2.1: Tuinhuis plan

Beschrijving	Type	Actie
1. Golfplaat dak tuinhuis	Asbestmateriaal	Verwijderen
1.1 Code: 26232-1	Puntmonster	-
9. Mastiek/stopverf	Geen asbest	-
9.1 Code: 26232-2	Mengmonster	-

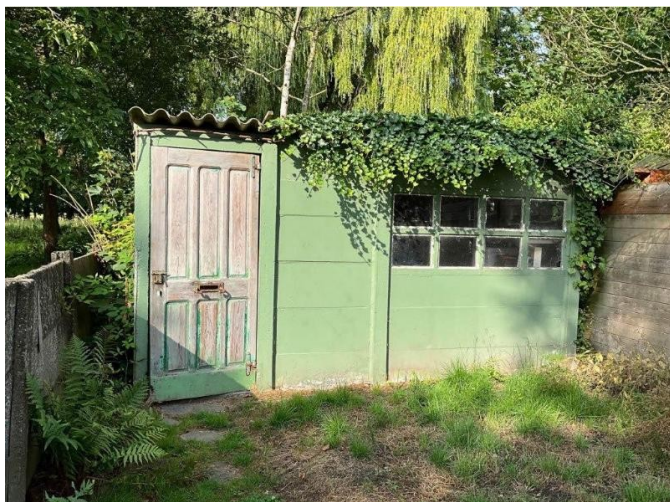
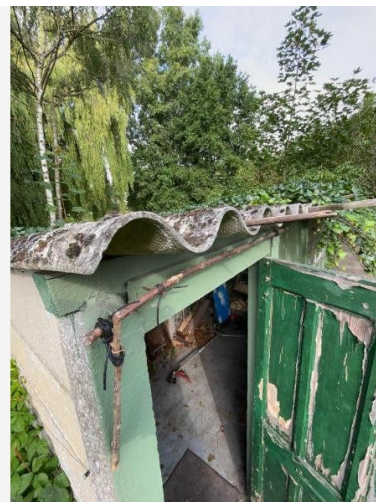
Eindbeoordeling materiaalrisico	Laag materiaalrisico en/of verlaagde kans op vezelvrijgave
---------------------------------	--

Gebondenheid	Categorie 1: hechtgebonden in oorsprong
Asbestsoort (vezeltype)	Crocidoliet aanwezig
Asbestconcentratie	Laag (< 50%)
Afschermingsgraad van het gehele materiaal	Geheel of deels vrij aan de buitenlucht
Toestand van het materiaal	Licht beschadigd, licht verweerd. Intact calciumsilicaatmateriaal of categorie III 'gebondenheid'

#	Type	Referentie	Resultaat
1.1	Puntmonster	26232-1	Crocidoliet, Chrysotiel

Beschrijving	Golfplaat dak tuinhuis
Omgeving	Buiten
Primaire drager	Schuin dak
Asbestmateriaal	Dak- en gevelbekleding - Golfplaat
Bindmiddel van asbestmateriaal	Cement
Gebondenheid op basis van bindmiddel	Hecht
Hoeveelheid (oppervlakte - aantal)	<ul style="list-style-type: none">• 10,00 m² - 1 stuk
Totale oppervlakte	10,00 m ²
Eenvoudig bereikbaar	Ja
Bevestigingswijze	<ul style="list-style-type: none">• Geschroefd
Identificatiemethode	Vaststelling met monstername
Destructieve handeling voor identificatie	Nee

Het asbestmateriaal valt onder de mijlpaal van 2034.

Verwijderen

- Zorg voor een veilig beheer. Vermijd het beschadigen van het asbestmateriaal. Controleer de toestand jaarlijks op wijzigingen.
- Hemelwater dat afspoelt van asbestcement daken of gevels kan asbestdeeltjes bevatten. Gebruik het enkel voor gesloten circuits (bv. spoelen toiletten). Reinig na het vervangen van het dak of de gevel de dakgoten en regenwaterput of -ton om asbesthoudend sediment of slib te verwijderen

- Eenvoudige handelingen: enkel door erkend asbestverwijderaar
Hechtgebonden asbest zonder wijziging toestand.

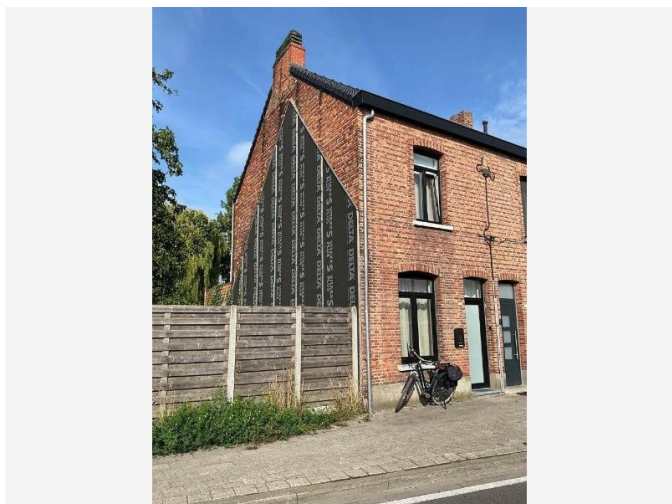
Situeringfoto

Tijdelijke beperking

Reden: Het te onderzoeken materiaal situeert zich hoger dan 3,50 m te rekenen vanaf een veilige ondergrond

Uitleg van de asbestdeskundige: Het rookgaskanaal is niet beoordeeld. Aan de buitenzijde is het hoger dan 3,5 meter om de schoorsteen te inspecteren. Het is niet zichtbaar of er een asbestverdacht rookgaskanaal aanwezig is in de schoorsteen. Conform ons inspectieprotocol mogen wij een beperking invoeren voor hoogtes hoger dan 3,5 m.

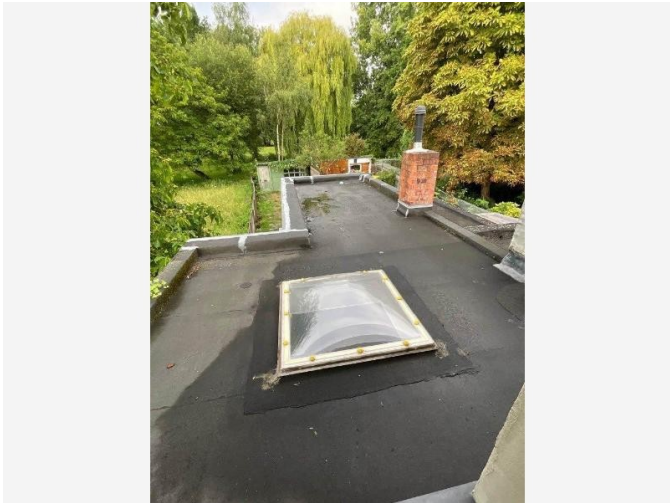
Vrije foto

Het platte dak van de achterbouw is volledig nieuw. Van de eigenaar hebben we als bewijs een foto ontvangen die tijdens de werken werd genomen.

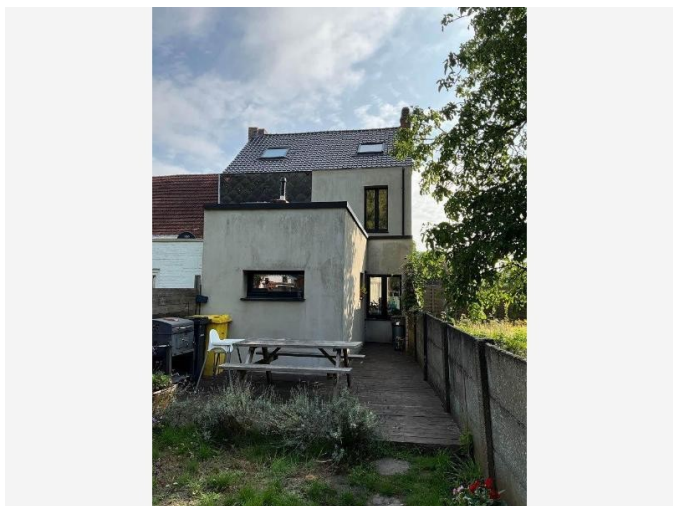
Vrije foto

We hebben van de eigenaar foto's ontvangen waarop duidelijk zichtbaar is dat de gevelbekleding vrij recent werd aangebracht.

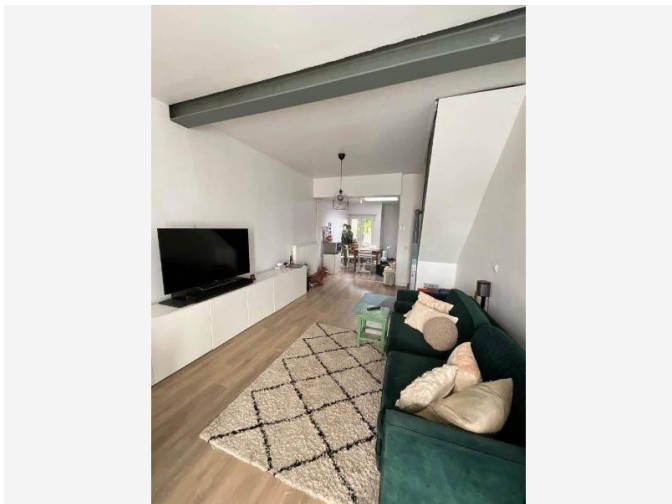
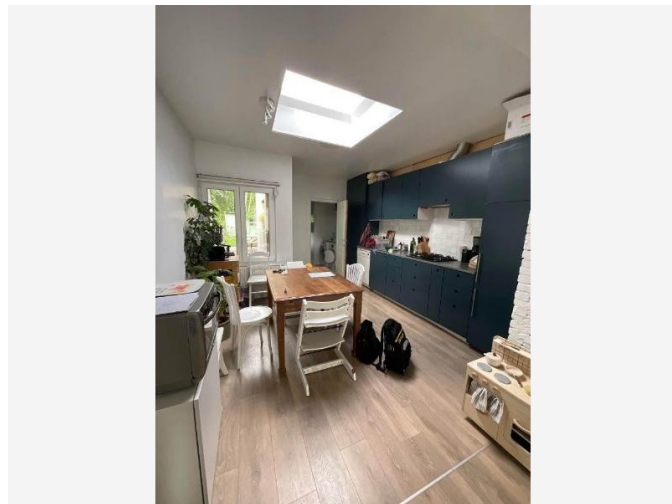
Geen asbest

Beschrijving	Pleisterwerk muren
Omgeving	Binnen
Primaire drager	Binnenwand
Bindmiddel van materiaal	Gips - kalk
Gebondenheid op basis van bindmiddel	Niet-hechtgebonden
Hoeveelheid (oppervlakte - dikte - aantal)	• 300,00 m ² - 1,00 cm - 1 stuk
Totaal volume	3,00 m ³
Identificatiemethode	Vaststelling met bewijsdocument, zonder monstername
Destructieve handeling voor identificatie	Nee
Opmerking	De muren werden volledig gestript en opnieuw bezet. Als bewijsmateriaal hebben we foto's van de renovaties ontvangen van de eigenaar. Deze oppervlakte, volumes en gewichten zijn niet gemeten, maar geschat op basis van een benadering van het aanwezig pleisterwerk in alle muren.

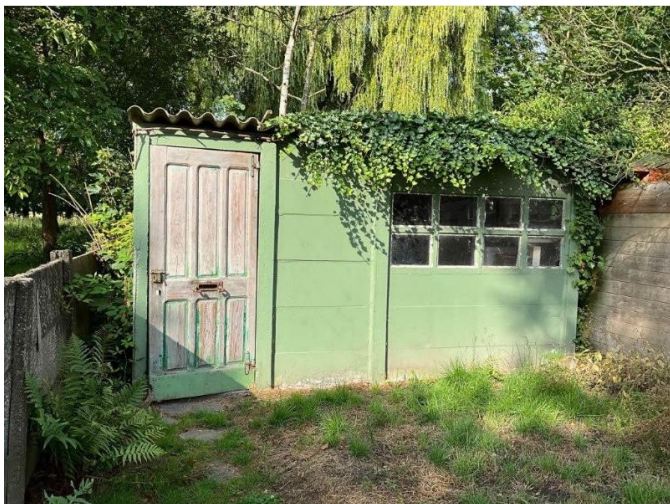
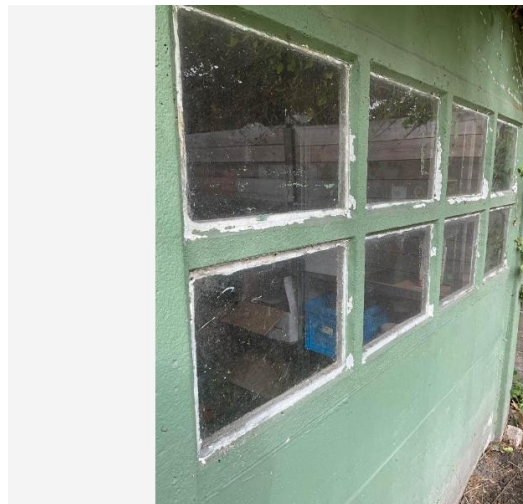
Fiche 9: Mastiek/stopverf

Geen asbest

#	Type	Referentie	Resultaat
9.1	Mengmonster	26232-2	Geen asbest

Beschrijving	Mastiek/stopverf
Omgeving	Grenst aan binnen- en buitenlucht
Primaire drager	Wandopening verticaal (raam, deur, ...)
Bindmiddel van materiaal	Kitten, mastiek, pasta
Gebondenheid op basis van bindmiddel	Hecht
Hoeveelheid (gewicht - aantal)	<ul style="list-style-type: none">• 1,20 kg - 1 stuk
Totaal gewicht	1,20 kg
Identificatiemethode	Vaststelling met monstername
Destructieve handeling voor identificatie	Nee
Opmerking	Deze oppervlakte, volumes en gewichten zijn niet gemeten, maar geschat op basis van een benadering van de aanwezige kitten (de opgegeven hoeveelheden mogen niet gebruikt worden als maatstaf voor heffingen).
