# Asbestinventarisat attest

Dorp West 101, 2070 Beveren-Kruibeke-Zwijndrecht

Attestnummer : 20250627-000087.000

**Asbestveilig** (maar niet asbestvrij)

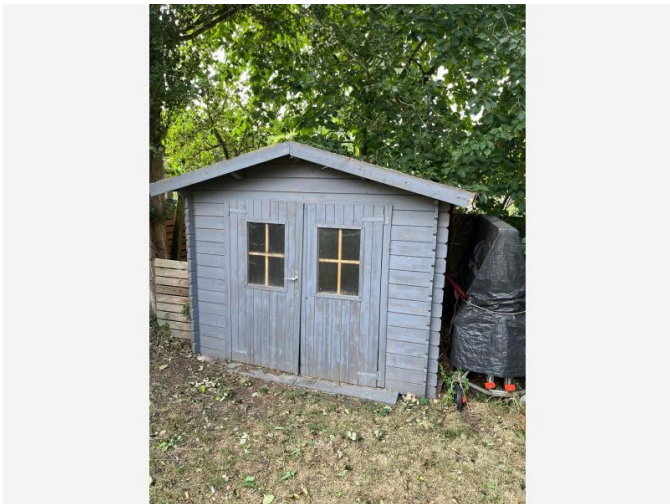
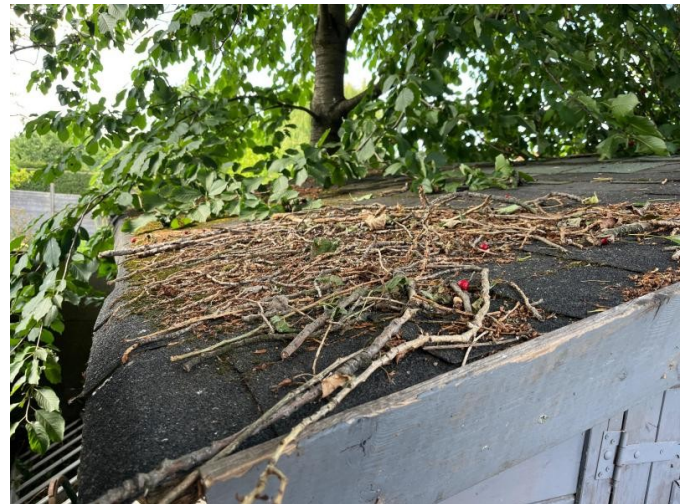
Het asbestmateriaal valt onder de mijlpaal van 2040.

| Eindbeoordeling materiaalrisico | Laag materiaalrisico en/of verlaagde kans op vezelvrijgave |

| Gebondenheid | Categorie 1: hechtgebonden in oorsprong |
| Asbestsoort (vezeltype) | Alleen chrysotiel |
| Asbestconcentratie | Laag (< 50%) |
| Afschermingsgraad van het gehele materiaal | Geheel of deels vrij aan de buitenlucht |
| Toestand van het materiaal | Licht beschadigd, licht verweerd. Intact calciumsilicaatmateriaal of categorie III 'gebondenheid' |

| Beschrijving | Roofing (shingles) tuinhuis |
| Asbestmateriaal | Dak- en gevelbekleding - Roofing |

- Zorg voor een veilig beheer. Vermijd het beschadigen van het asbestmateriaal. Controleer de toestand jaarlijks op wijzigingen.

- Eenvoudige handelingen: mag via doe-het-zelf of door werknemer(s) met opleidingsattest eenvoudige handelingen  
Lage concentratie asbestvezels, stevig vevat in het bitumen; mag verwijderd worden via doe-het-zelf, mits inachtneming van de nodige voorzorgsmaatregelen. Gebruik persoonlijke beschermingsmiddelen (wegwerphandschoenen, mondkap ffp-3). Luchtdicht, dubbel verpakt afvoeren naar een erkend afvalpunt. Vermijd de toepassing te beschadigen.

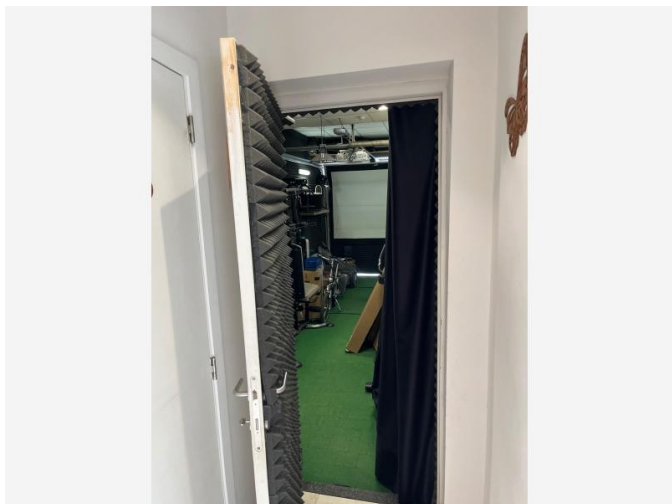
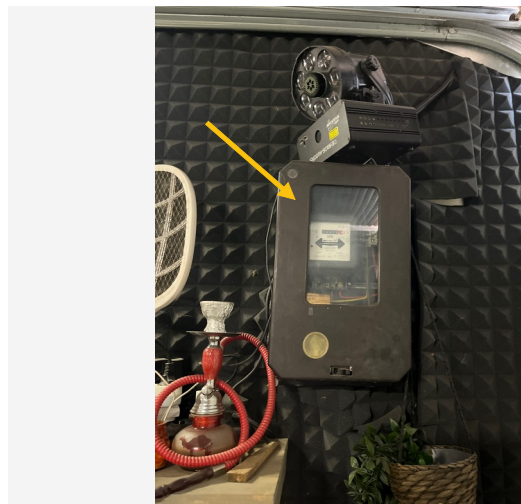
Het asbestmateriaal valt onder de mijlpaal van 2040.

| Eindbeoordeling materiaalrisico | Laag materiaalrisico en/of verlaagde kans op vezelvrijgave |

| Gebondenheid | Categorie 1: hechtgebonden in oorsprong |
| Asbestsoort (vezeltype) | Crocidoliet aanwezig |
| Asbestconcentratie | Laag (< 50%) |
| Afschermingsgraad van het gehele materiaal | Geheel of deels (ook) vrij aan binnenluchtstromen |
| Toestand van het materiaal | Onbeschadigd, niet verweerd |

| Beschrijving | Bakeliet |
| Asbestmateriaal | Plaat, paneel, tablet - Type Bakeliet |

- Zorg voor een veilig beheer. Vermijd het beschadigen van het asbestmateriaal. Controleer de toestand jaarlijks op wijzigingen.

- Eenvoudige handelingen: mag via doe-het-zelf of door werknemer(s) met opleidingsattest eenvoudige handelingen  
Hechtgebonden, onbeschadigde binnentoepassing; mag verwijderd worden via doe-het-zelf, mits inachtneming van de nodige voorzorgsmaatregelen. Gebruik persoonlijke beschermingsmiddelen (wegwerphandschoenen, mondmasker ffp-3). Luchtdicht, dubbel verpakt afvoeren naar een erkend afvalpunt. Vermijd de toepassing te beschadigen.

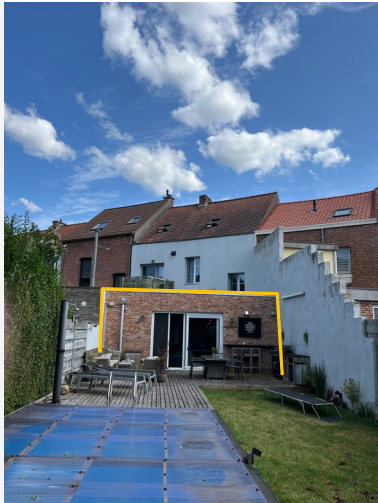
**Bouwjaar:** 2017

*Constructies gebouwd vanaf 2001 moeten niet onderzocht worden*

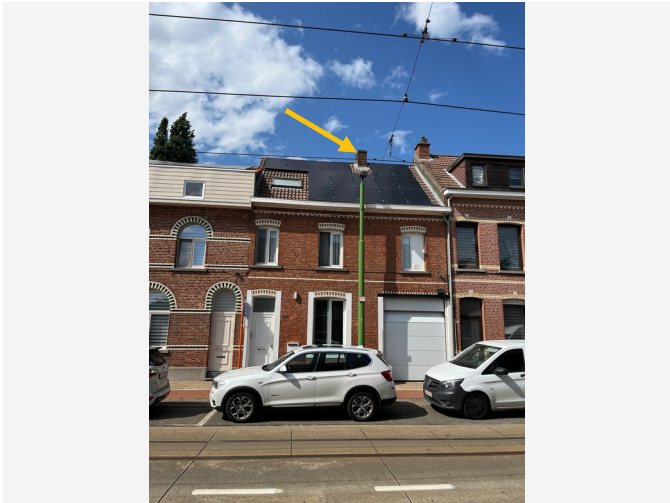
Het is niet uitgesloten dat de schoorsteen nog asbestverdachte materialen bevat. Houd hier rekening mee bij renovatie- of sloopwerken en laat desgevallend bijkomende sstaalnames uitvoeren.

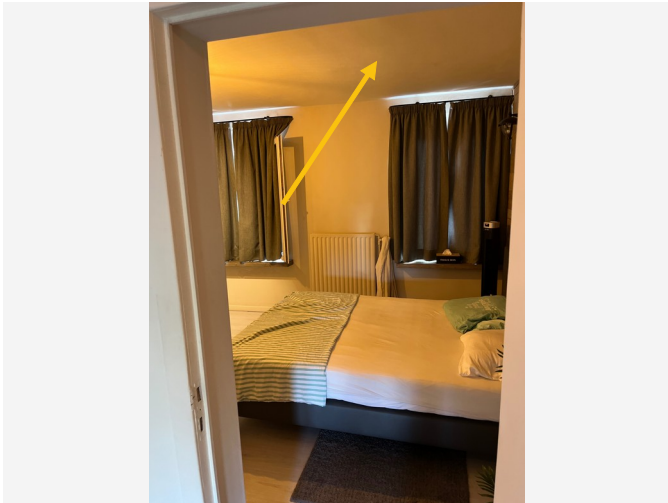
Het is niet uitgesloten dat er zich achter de valse plafonds (gyproc) nog asbestverdachte lagen bevinden. Houd hier rekening mee bij eventuele renovatie- of sloopwerken en laat desgevallend extra staalnames uitvoeren.

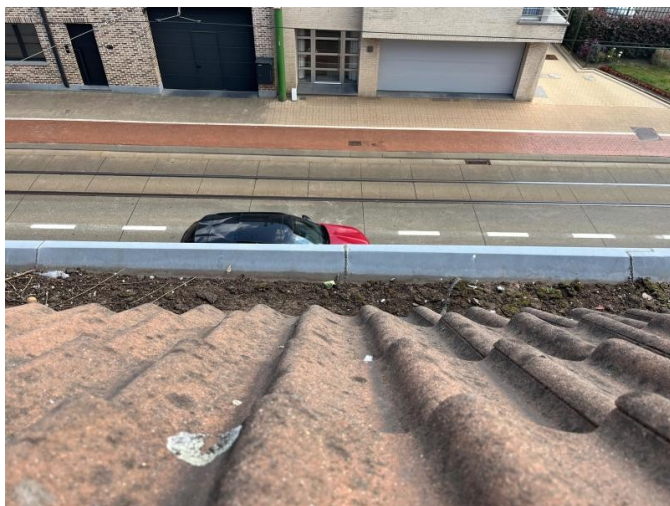
## Fiche 8: Bakgoten

De bakgoten werden uitgevoerd in zink; niet-asbestverdacht.

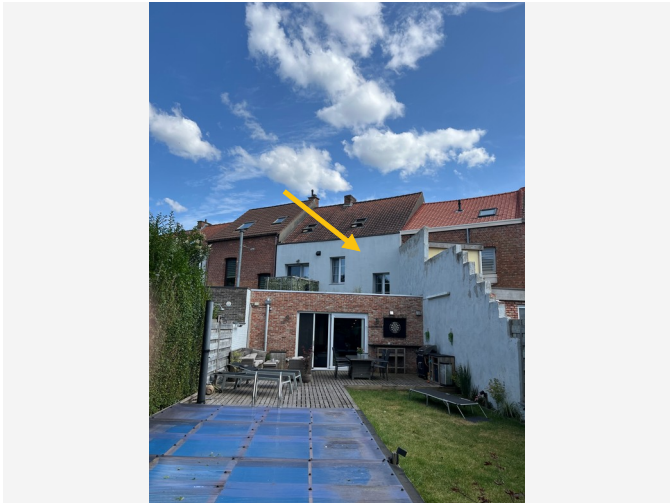
De achtergevel niveau +1 werd geïsoleerd en afgewerkt met crépi in 2020; deze afwerkingslaag is niet-asbestverdacht. Factuur ingesloten onder bewijsdocumenten.

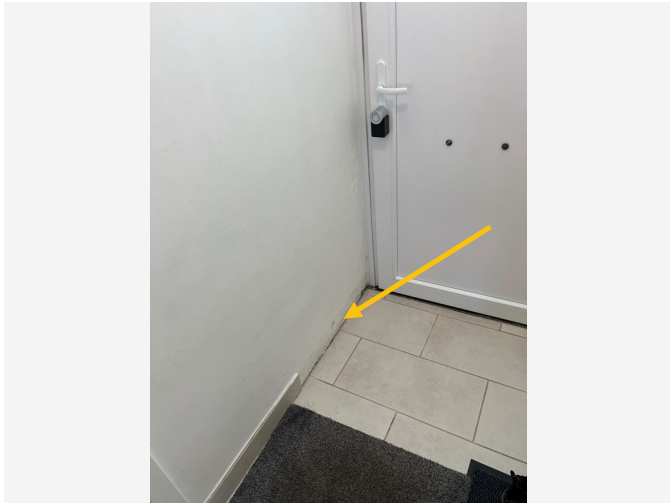
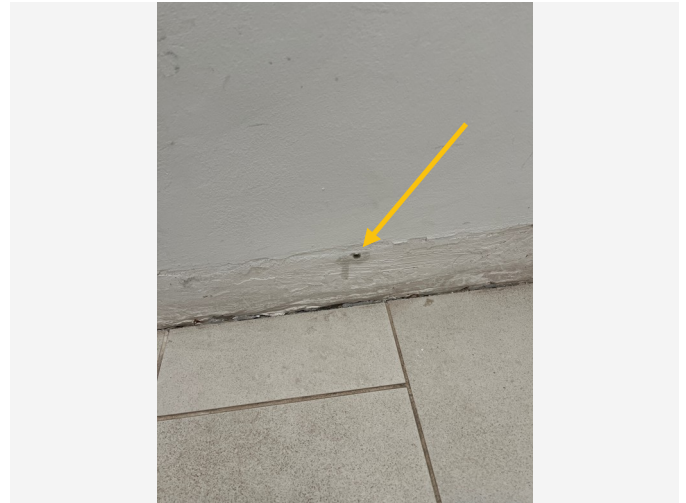
## Fiche 10: Wandpleister

Geen asbest

| # | Type | Referentie | Resultaat |
|---|---|---|---|
| 10.1 | Mengmonster | 1150916 | Geen asbest |
