# Asbestinventarisatetest

Laarsebaan 297, 2170 Antwerpen

Attestnummer : **20250918-000448.000**

Uitgegeven op : **18.09.2025**

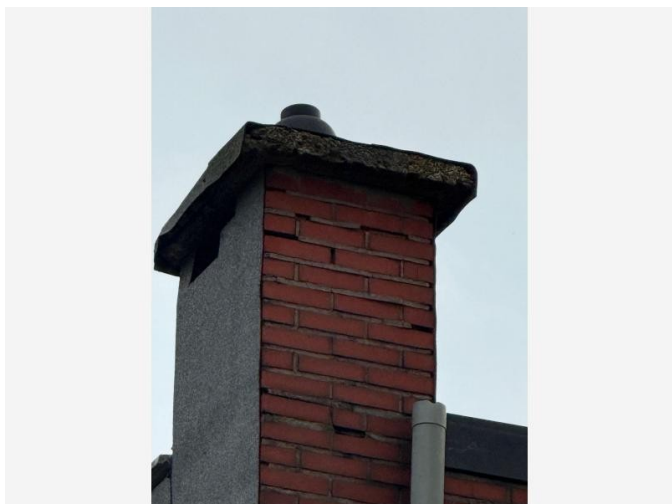
Situeringsfoto

**Reden:** Het te onderzoeken materiaal situeert zich hoger dan 3,50 m te rekenen vanaf een veilige ondergrond

**Uitleg van de asbestdeskundige:** Toepassing bevindt zich boven de 3,5m

| (Asbest)materiaal | Rookgaskanaal |
| Karakterisatie | Asbest (verdacht) |
| Primaire drager | Plat dak |

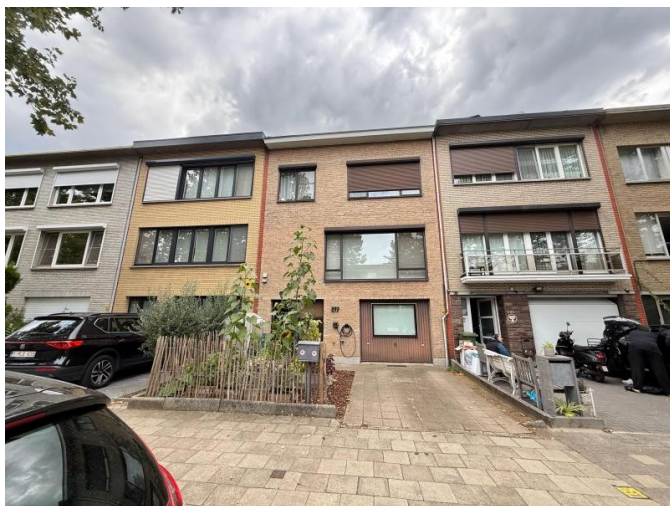
*Situeringsfoto*

**Bouwjaar:** 2021

*Constructies gebouwd vanaf 2001 moeten niet onderzocht worden*

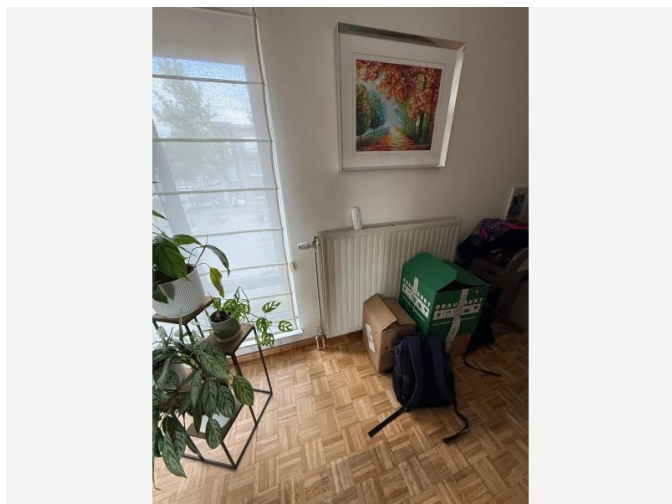
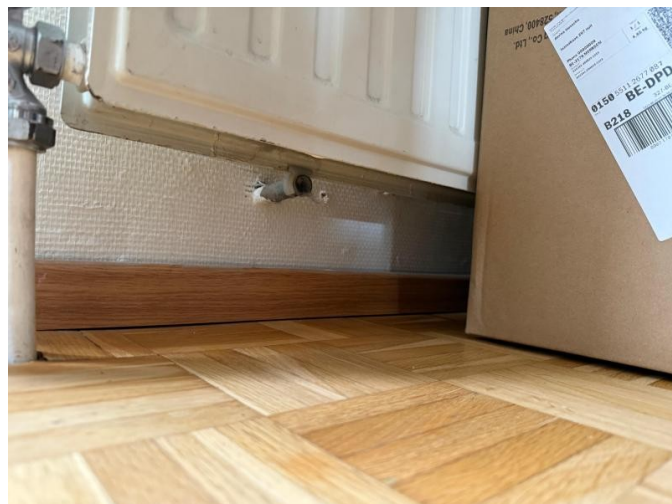
## Fiche 3: Pleisterwerk muren

Geen asbest

| # | Type | Referentie | Resultaat |
|---|---|---|---|
| 3.1 | Mengmonster | Pleisterwerk muren | Geen asbest |

| Bindmiddel van materiaal | Gips - kalk |
| Gebondenheid op basis van bindmiddel | Niet-hechtgebonden |

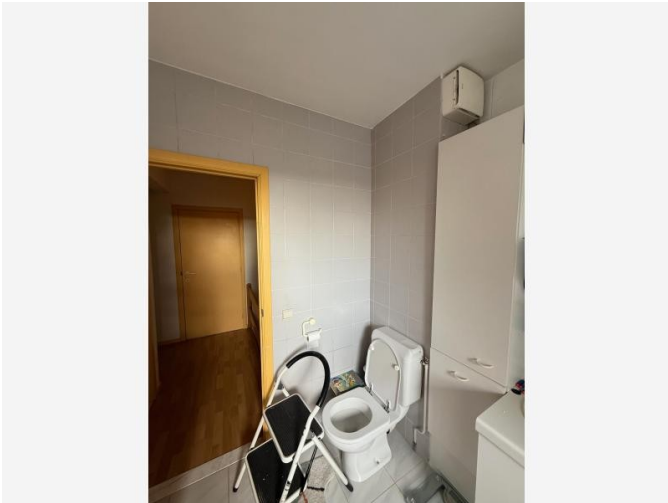
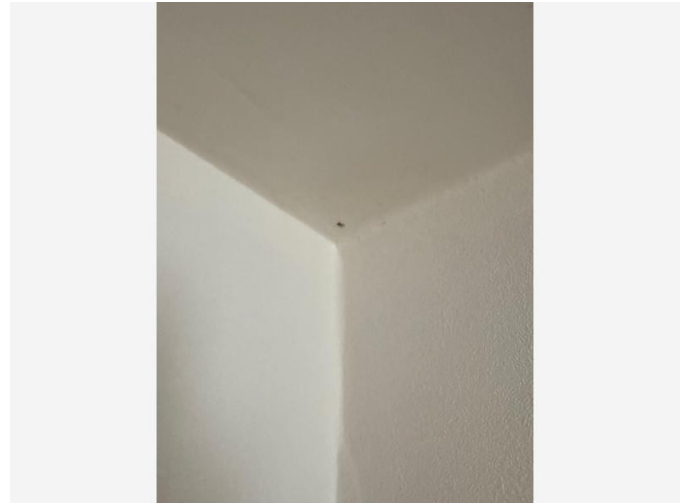
## Fiche 4: Pleisterwerk plafond

Geen asbest

| # | Type | Referentie | Resultaat |
|---|---|---|---|
| 4.1 | Mengmonster | Pleisterwerk plafond | Geen asbest |

| Bindmiddel van materiaal | Gips - kalk |
| Gebondenheid op basis van bindmiddel | Niet-hechtgebonden |
