# Asbestinventarisatetest

Cantincrodelaan 34/002L, 2150 Antwerpen

Attestnummer : 20250905-000228.000

Uitgegeven op : 05.09.2025

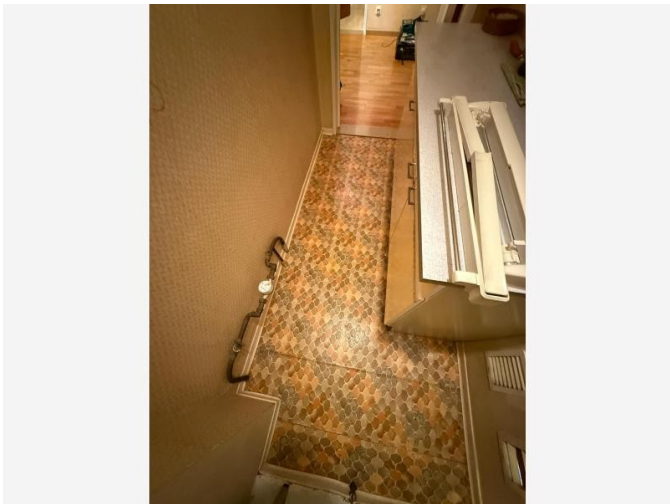
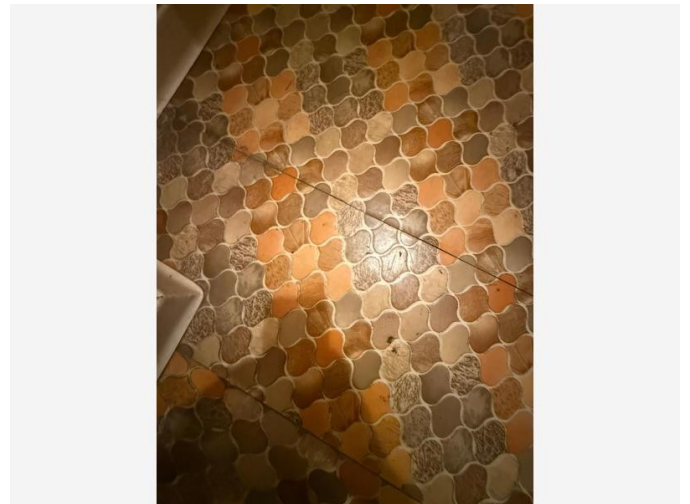
| Eindbeoordeling materiaalrisico | Laag materiaalrisico en/of verlaagde kans op vezelvrijgave |

| Gebondenheid | Categorie 2: niet-hechtgebonden met matrix |
| Asbestsoort (vezeltype) | Alleen chrysotiel |
| Asbestconcentratie | Hoog ( $\geq 50\%$ ) |
| Toestand van het materiaal | Licht beschadigd, licht verweerd. Intact calciumsilicaatmateriaal of categorie III 'gebondenheid' |

| # | Type | Referentie | Resultaat |
|---|---|---|---|
| 1.1 | Puntmonster | MM06 | Chrysotiel |

| Beschrijving | Vinylzeil |

- Zorg voor een veilig beheer. Vermijd het beschadigen van het asbestmateriaal. Controleer de toestand jaarlijks op wijzigingen.
- Voer binnenluchtmetingen uit om actuele blootstellingsrisico's in de binnenlucht te monitoren.

- Hermetische zone (erkend asbestverwijderaar)  
Dit betreft een niet-hechtgebonden asbestmateriaal. Het verwijderen van deze toepassing kan een grote vezelvrijgave tot gevolg hebben. Deze toepassing kan enkel verwijderd worden in een hermetische zone door een erkend asbestverwijderaar..

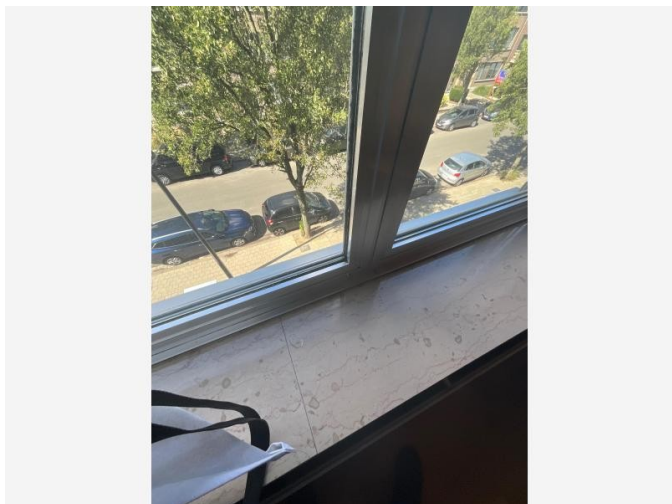
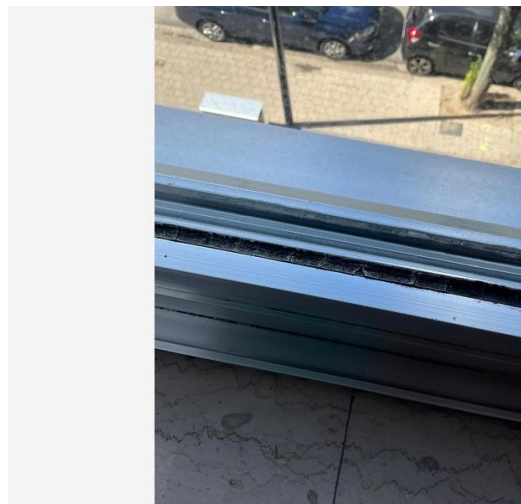
| Eindbeoordeling materiaalrisico | Verhoogd materiaalrisico en/of verhoogde kans op vezelvrijgave |

| Asbestsoort (vezeltype) | Alleen chrysotiel |
| Toestand van het materiaal | Matig beschadigd, matig verweerd |

| # | Type | Referentie | Resultaat |
|---|---|---|---|
| 2.1 | Mengmonster | Mm05 | Chrysotiel |

| Beschrijving | Kitwerk raam kader |

- Zorg voor een veilig beheer. Vermijd het beschadigen van het asbestmateriaal. Controleer de toestand jaarlijks op wijzigingen.

- Eenvoudige handelingen: mag via doe-het-zelf of door werknemer(s) met opleidingsattest eenvoudige handelingen  
Het is aangewezen dit materiaal te laten verwijderen door een erkend asbestverwijderaar of iemand met opleidingsattest éénvoudige handelingen.

Bij vervangen van de ramen kan de mastiek mee verwijderd worden door de plaatsers van nieuw raamwerk. Alle werknemer(s) moeten wel beschikken over een opleidingsattest eenvoudige handelingen 8u. Verwijdering met puntafzuiging dmv een stofzuiger met absoluut filter. Oud raamwerk word gerecycleerd , er mogen geen restanten aan het raamwerk achter blijven.

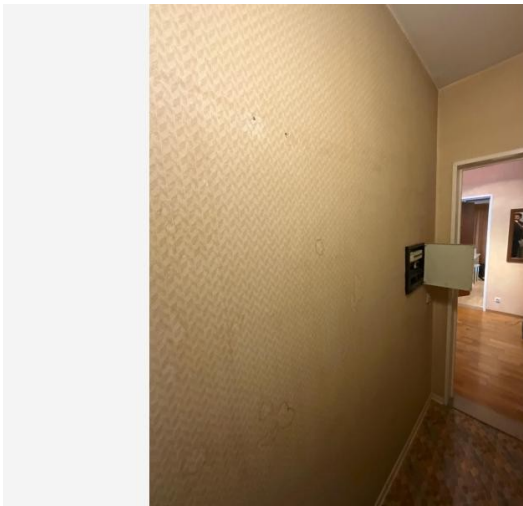
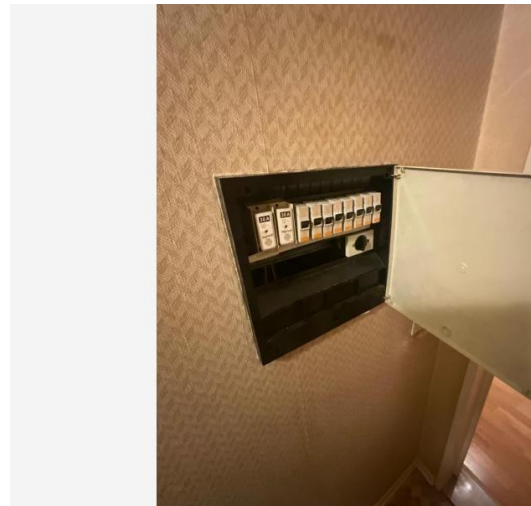
| Eindbeoordeling materiaalrisico | Laag materiaalrisico en/of verlaagde kans op vezelvrijgave |

| Asbestsoort (vezeltype) | Crocidoliet aanwezig |
| Toestand van het materiaal | Licht beschadigd, licht verweerd. Intact calciumsilicaatmateriaal of categorie III 'gebondenheid' |

| Beschrijving | Zekeringkast (Type Bakeliet) |

- Zorg voor een veilig beheer. Vermijd het beschadigen van het asbestmateriaal. Controleer de toestand jaarlijks op wijzigingen.
- Voer bijkomende staalname(s) uit.

- Eenvoudige handelingen: mag via doe-het-zelf of door werknemer(s) met opleidingsattest eenvoudige handelingen  
Als dit materiaal verwijderd kan worden zonder het te breken, te beschadigen... , dan mag met dit met eenvoudige handelingen. Vermijd stofvorming en stofverspreiding op elk moment van de werken. Bevochtig of fixeert het materiaal.

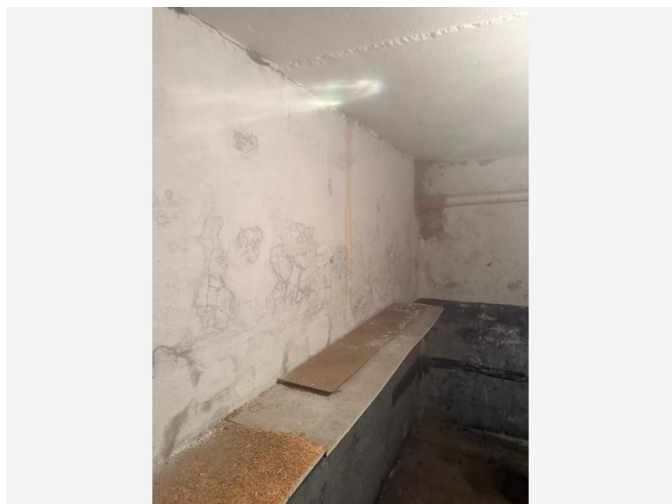
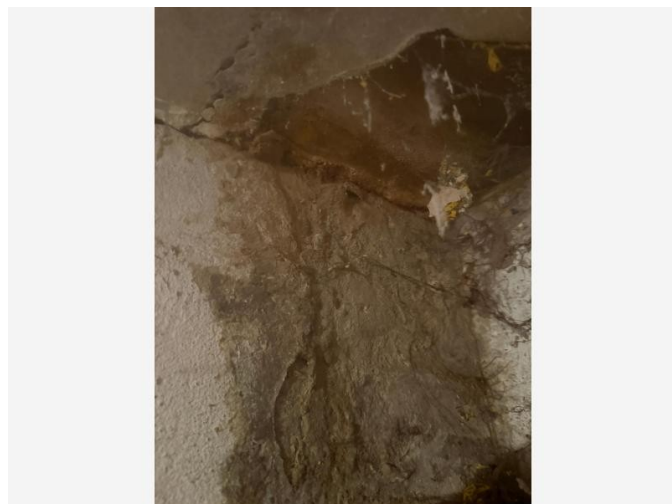
## Fiche 12: Cementpleister kelder

Geen asbest

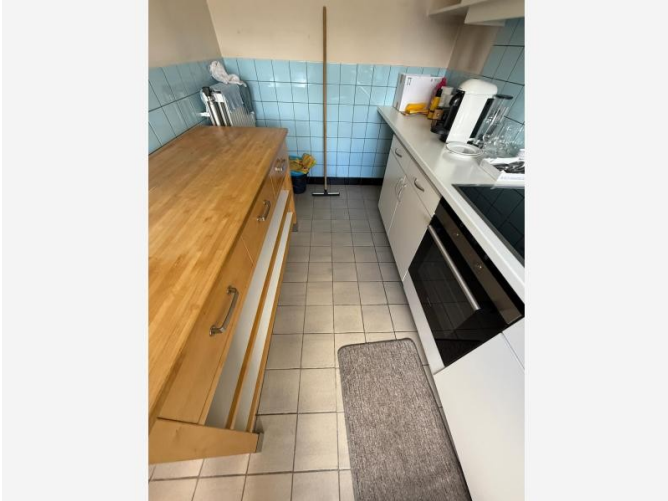
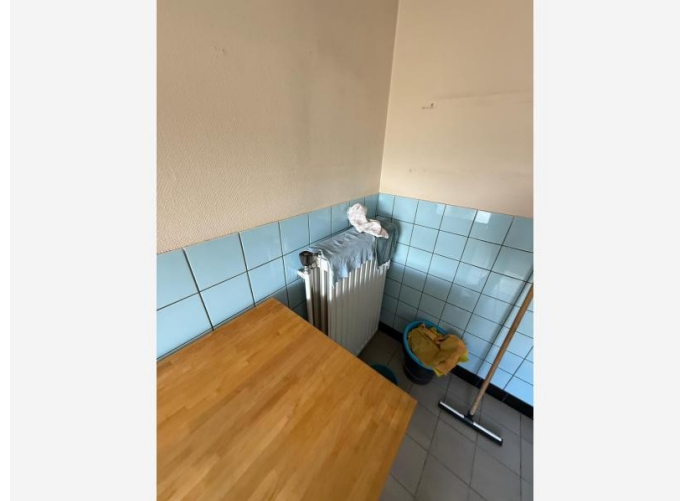
## Fiche 13: Pleisterwerk plafond

Geen asbest

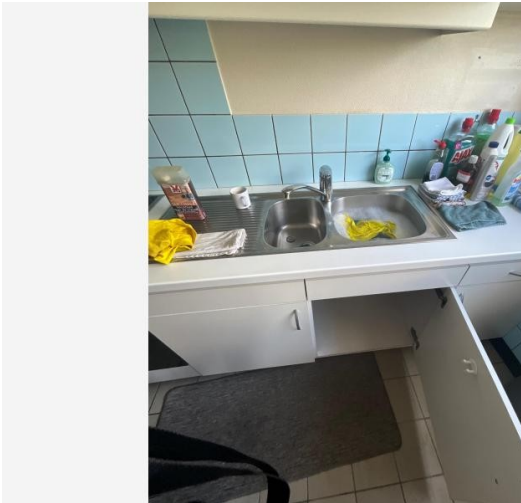
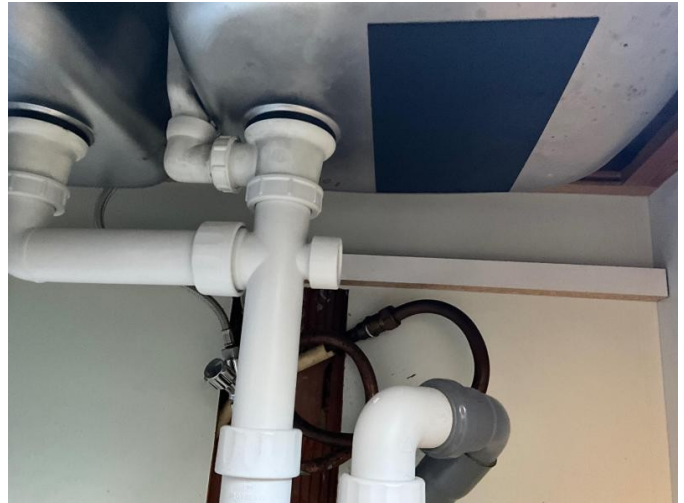
## Fiche 14: Dreunplaat gootsteen

Geen asbest

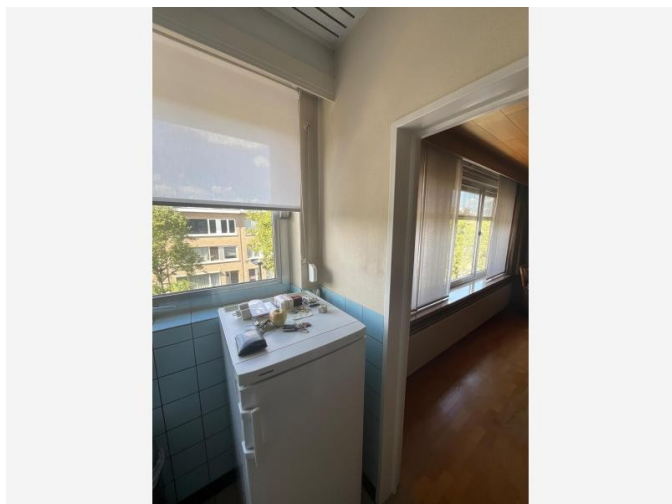
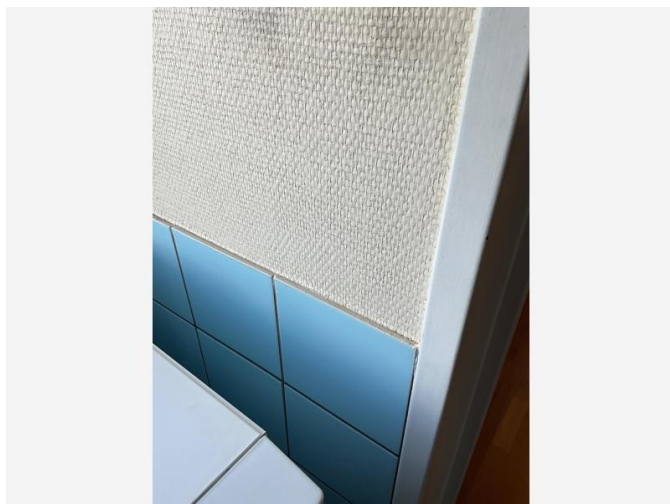
## Fiche 15: Pleisterwerk wand

Geen asbest
