# Asbestinventarisatattest

Antwerpsestraat 27/1, 2640 Mortsel

Attestnummer : 20250916-000434.000

Uitgegeven op : 16.09.2025

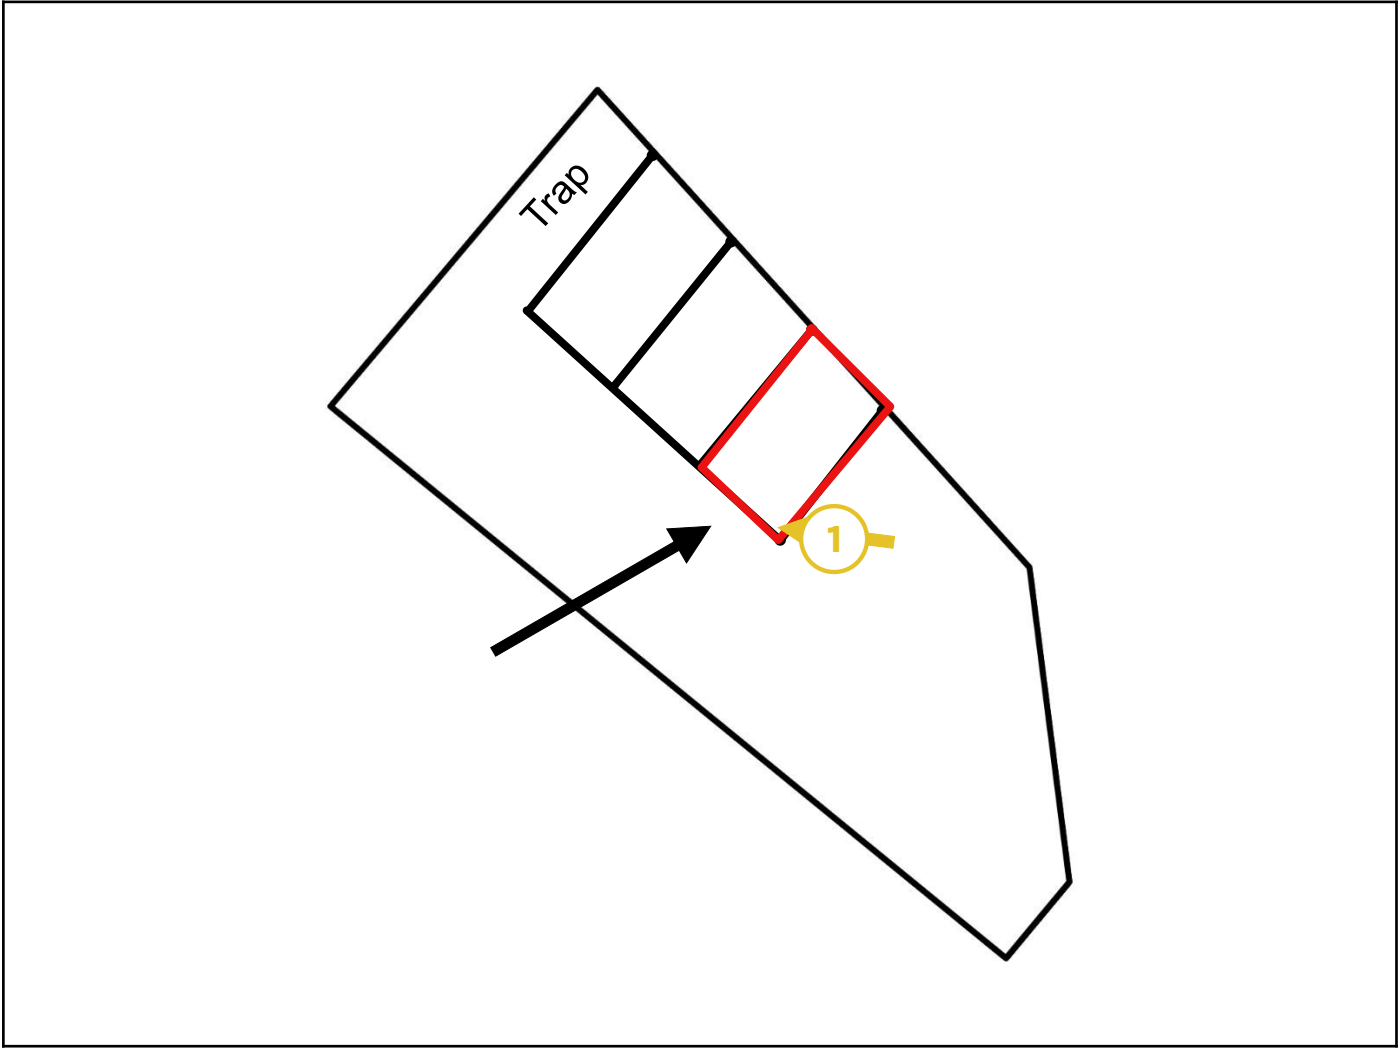
# Plan 1.1: Kelder

| Beschrijving | Type | Actie |
|---|---|---|
| 1. Bakelieten lichtschakelaar | Asbestmateriaal | Zorgvuldig beheren |

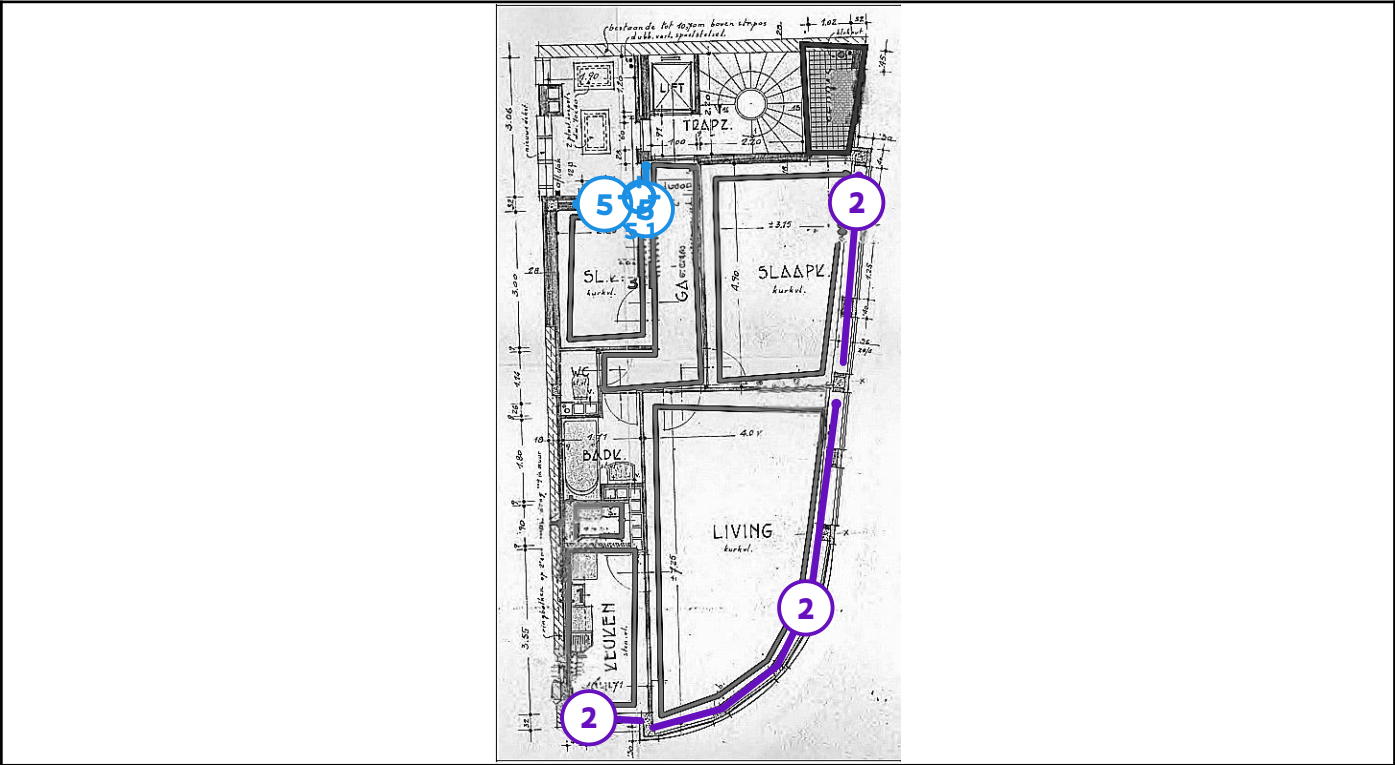
# Plan 1.2: Eerste verdieping

| Beschrijving | Type | Actie |
|---|---|---|
| 2. kitting ramen straatkant | Advies | - |
| 5. Kitting ramen binnenkoer | Geen asbest | - |

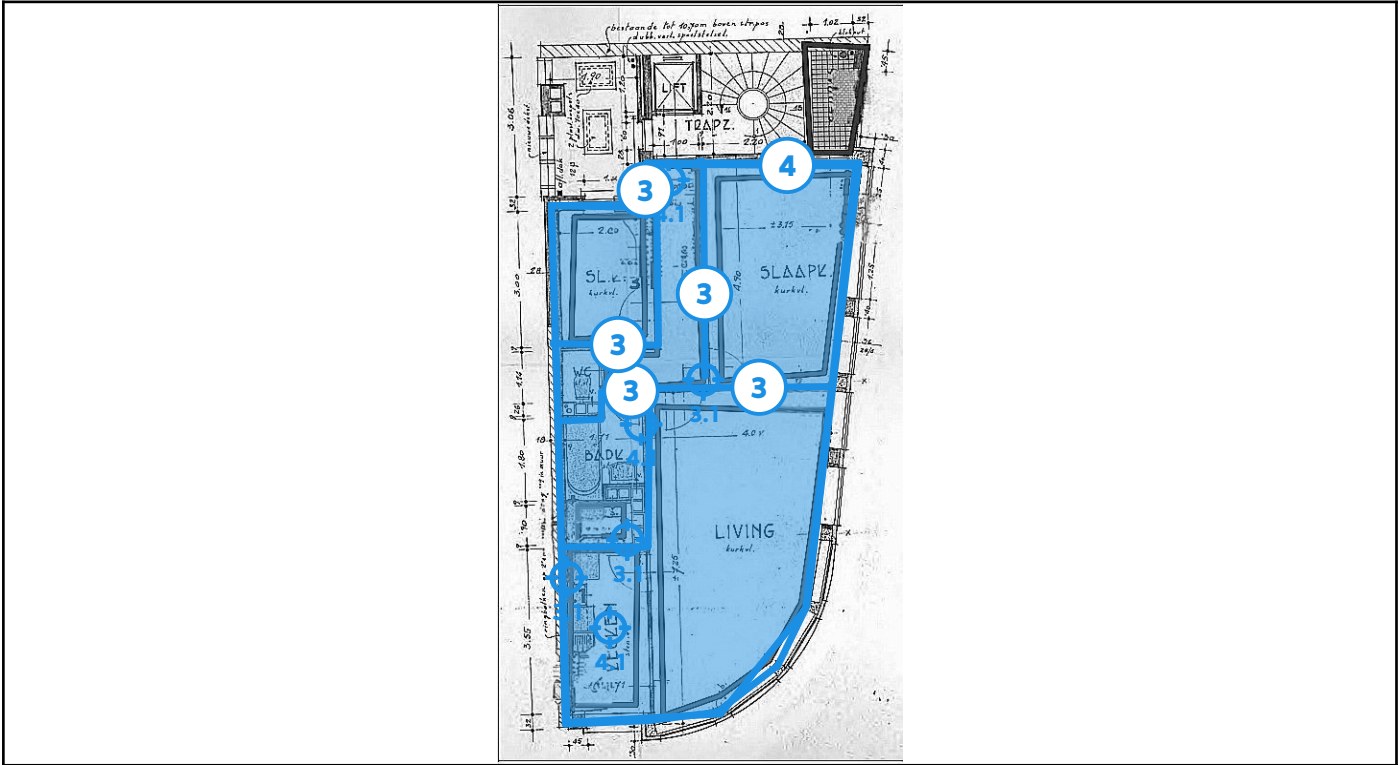
# Plan 1.3: Eerste verdieping pleisterwerk

| Beschrijving | Type | Actie |
|---|---|---|
| 3. Pleisterwerk muren | Geen asbest | - |
| 4. Pleisterwerk plafond | Geen asbest | - |

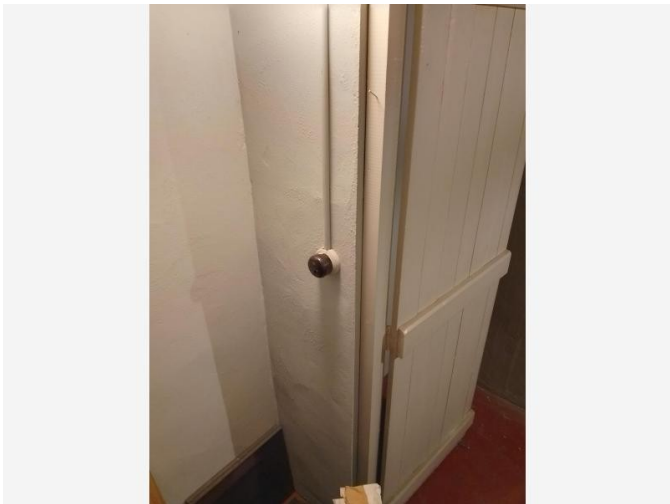
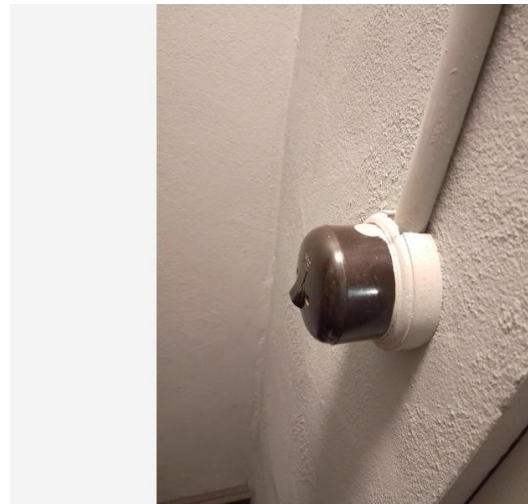
| Eindbeoordeling materiaalrisico | Laag materiaalrisico en/of verlaagde kans op vezelvrijgave |

| Asbestsoort (vezeltype) | Crocidoliet aanwezig |
| Toestand van het materiaal | Onbeschadigd, niet verweerd |

| Beschrijving | Bakelieten lichtschakelaar |
| Asbestmateriaal | Plaat, paneel, tablet - Type Bakeliet |
| Opmerking | Betreft een bakelietenlichtschakelaar in de individuele kelderruimte in de kelder. |

Zorgvuldig beheren

- Zorg voor een veilig beheer. Vermijd het beschadigen van het asbestmateriaal. Controleer de toestand jaarlijks op wijzigingen.
- Voer bijkomende staalname(s) uit.

- Eenvoudige handelingen: mag via doe-het-zelf of door werknemer(s) met opleidingsattest eenvoudige handelingen  
Gebruik bij verwijdering altijd de juiste PBM's zoals een mondmasker met juiste beschermingsgraad. Verpak asbesttoepassingen dubbel in plastic bij verwijdering. Win ook informatie in over de juiste afvoermethode in uw gemeente. Meer informatie kan ook teruggevonden worden op de website van OVAM of achteraan in het asbestattest.

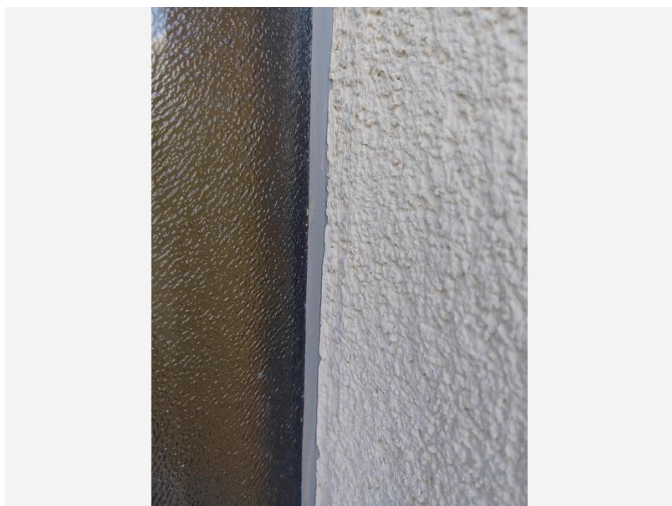
Betreft niet asbestverdachte kitting aan de ramen langs de straatkant.

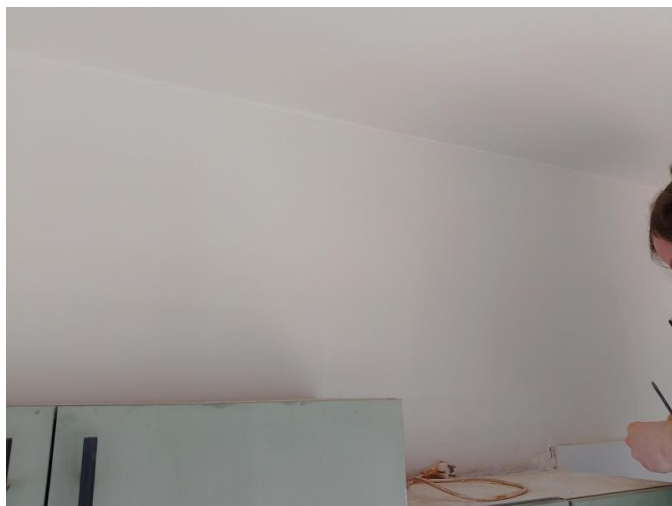
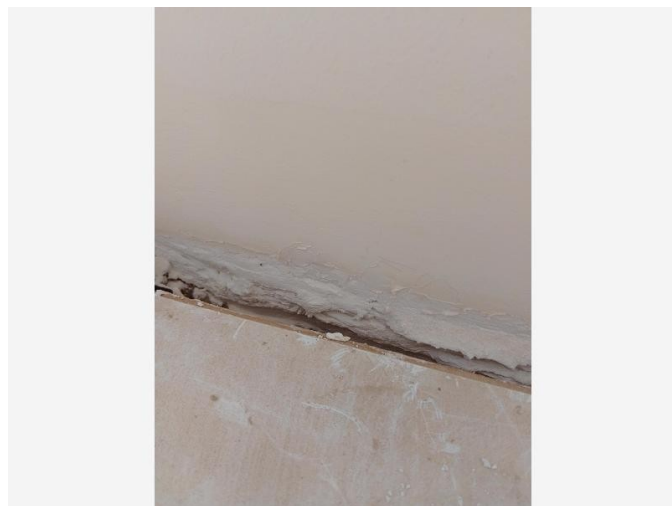
## Fiche 3: Pleisterwerk muren

Geen asbest

| # | Type | Referentie | Resultaat |
|---|---|---|---|
| 3.1 | Mengmonster | MM01 | Geen asbest |

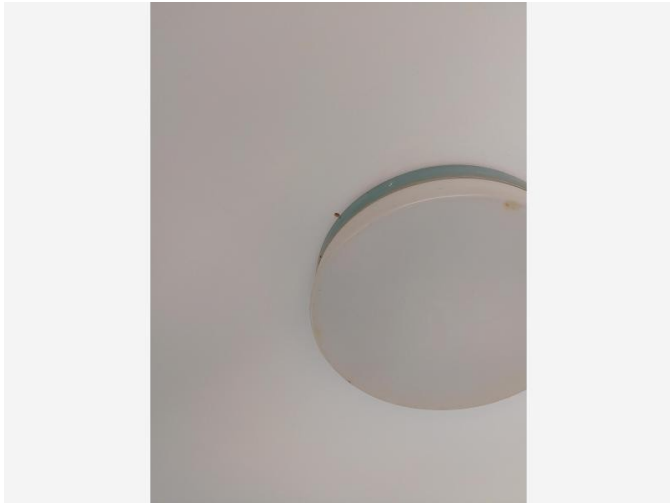
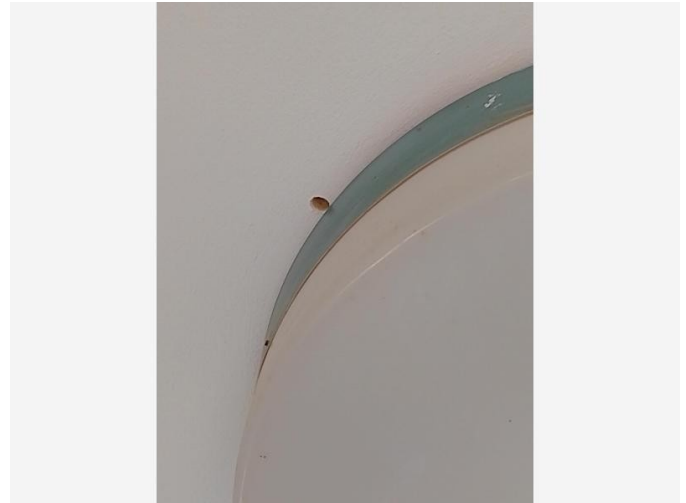
## Fiche 4: Pleisterwerk plafond

Geen asbest

| # | Type | Referentie | Resultaat |
|---|---|---|---|
| 4.1 | Mengmonster | MM02 | Geen asbest |

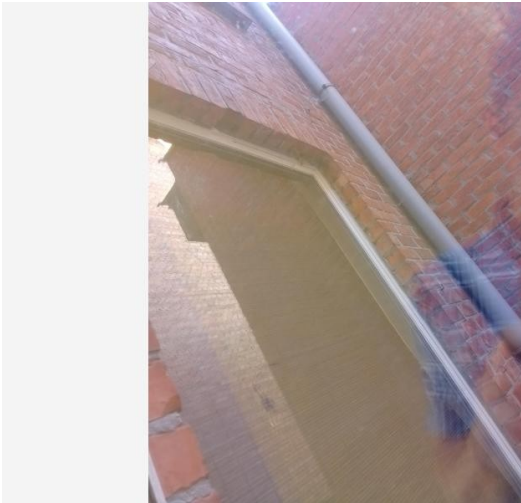
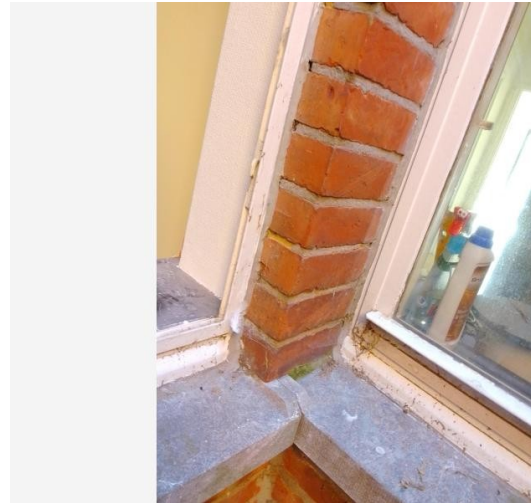
## Fiche 5: Kitting ramen binnenkoer

Geen asbest

| # | Type | Referentie | Resultaat |
|---|---|---|---|
| 5.1 | Puntmonster | MM03 | Geen asbest |

| Opmerking | Betreft de twee ramen direct rechts bij binnenkomst. Deze kijken uit op een klein plat dak. |
