# Asbestinventarisatetest

Vijf-aprilwarande 91/4, 2640 Mortsel

Attestnummer : 20251111-000061.000

Uitgegeven op : 11.11.2025

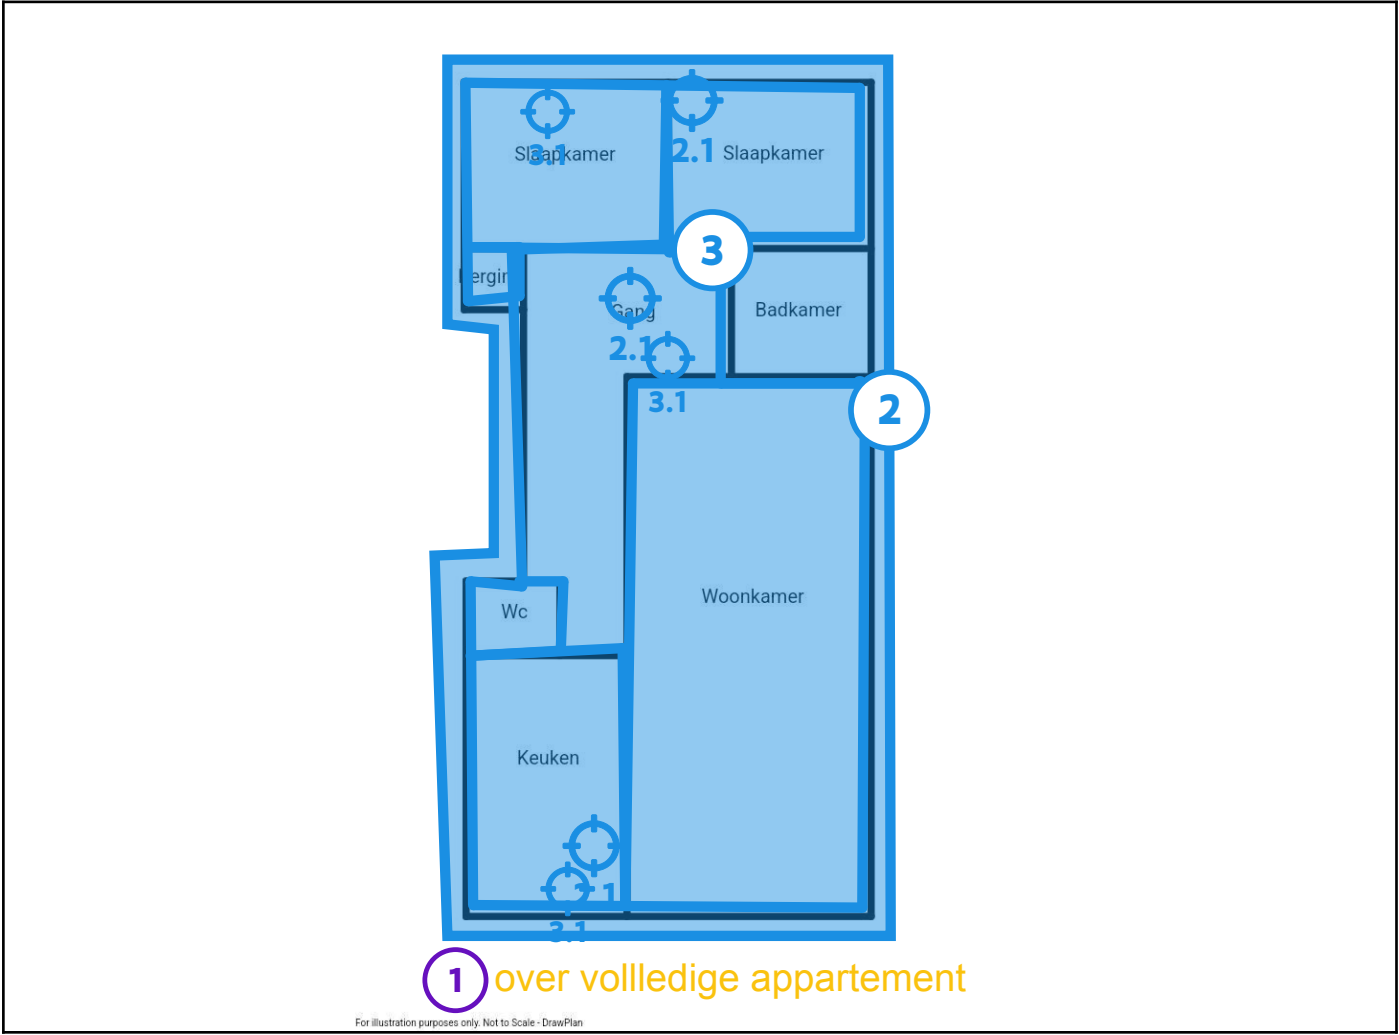
# Plan 1.1: Grondplan

Mogelijk bevindt er zich asbestverdachte tegellijm achter de vloer/muur tegels. Eventueel lijmresten van oudere toepassingen.

Bij verwijderen van de vloer of muurtegels een extra staalname laten uitvoeren ter controle.

Bij verwijdering van bestaande vloerbekleding ook na te zien of er geen oude (asbesthoudende) vloerbekleding onder zit die momenteel niet zichtbaar is.

Bij verwijdering van tegels te kijken of er geen asbesthoudende tegels aanwezig zijn. Niet mogelijk om bij elke tegel onderkant te zien op moment van opmetingen (= geen destructief onderzoek).

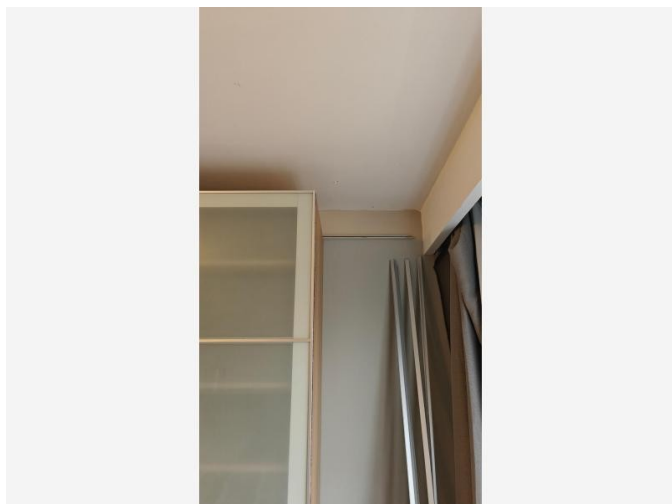
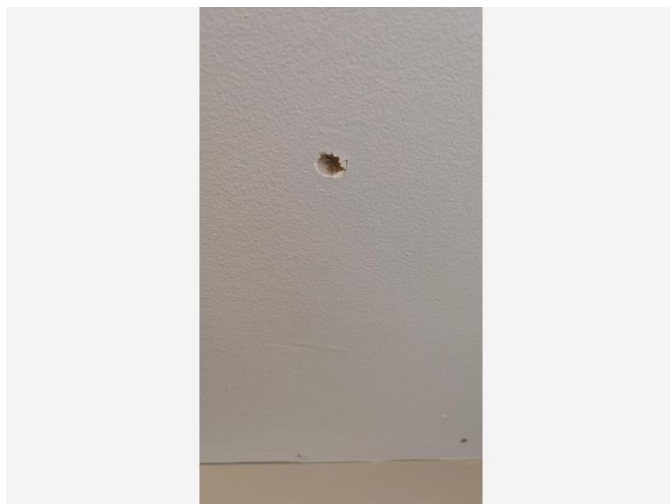
## Fiche 2: pleisterwerk plafond

Geen asbest

| # | Type | Referentie | Resultaat |
|---|---|---|---|
| 2.1 | Mengmonster | 2 | Geen asbest |

| Opmerking | <p>Volgende ruimtes bemonsterd:</p> <ul style="list-style-type: none"><li>- individuele ruimte: slaapkamer rechts (achter kast links achter) --&gt; foto</li><li>- natte ruimte: keuken (vooraan rechts)</li><li>- stookruimte: cv-ketel in gang (aan lichtpunt)</li></ul> <p>Volgende ruimtes niet bemonsterd:</p> <ul style="list-style-type: none"><li>- trappenhal: individueel appartement. Geen trappenhal aanwezig.</li></ul> <p>Voorlaagde plafonds op verschillende plaatsen getest. Bij eventuele verbouwingswerken te checken dat er geen ander type voorzetwanden aanwezig zijn (asbesthoudende).</p> <p>Tevens niet zichtbaar wat er zich achter de plafonds bevindt.</p> <p>afmetingen/gewichten zijn een indicatief.</p> |

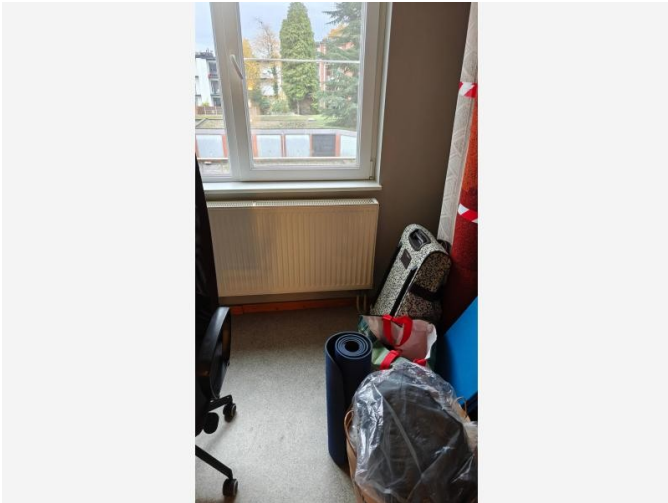
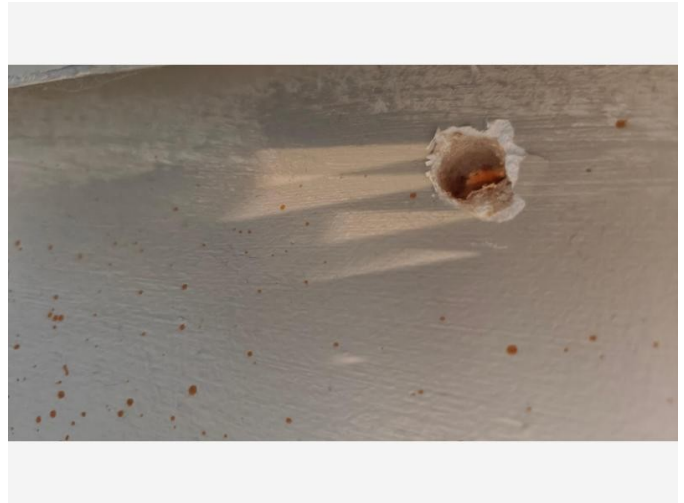
## Fiche 3: pleisterwerk muur

Geen asbest

| # | Type | Referentie | Resultaat |
|---|---|---|---|
| 3.1 | Mengmonster | 1 | Geen asbest |

| Opmerking | <p>Volgende ruimtes bemonsterd:</p> <ul style="list-style-type: none"><li>- individuele ruimte: slaapkamer achteraan links (onder radiator) --&gt; foto</li><li>- natte ruimte: keuken (onder radiator)</li><li>- stookruimte: cv-ketel in gang (in ingemaakte kast)</li></ul> <p>Volgende ruimtes niet bemonsterd:</p> <ul style="list-style-type: none"><li>- trappenhal: individueel appartement. Geen trappenhal aanwezig.</li></ul> <p>Voorzetwanden op verschillende plaatsen getest. Bij eventuele verbouwingswerken te checken dat er geen ander type voorzetwanden aanwezig zijn (asbesthoudende).</p> <p>Tevens niet zichtbaar wat er achter de voorzetwanden zich bevindt.</p> <p>afmetingen/gewichten zijn een indicatief.</p> |

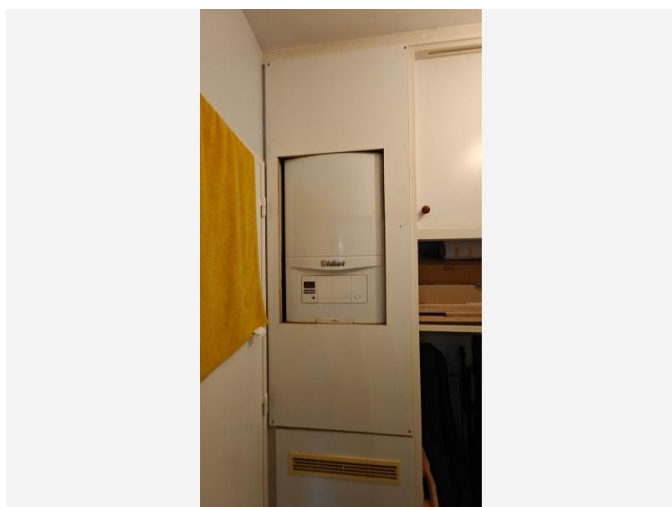
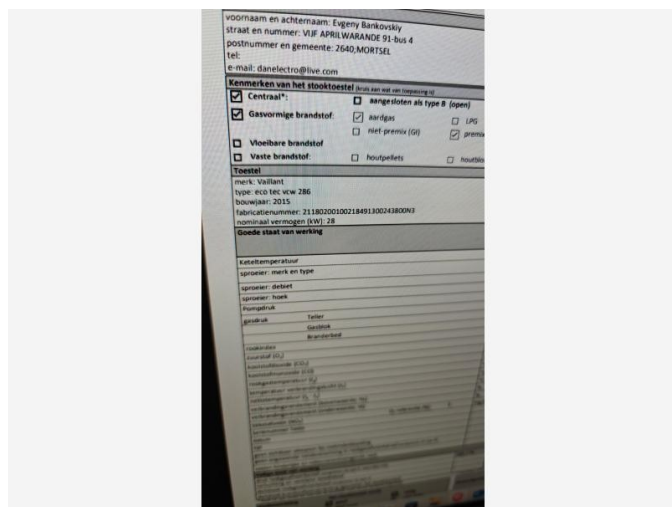
## Fiche 4: CV-ketel (niet verdacht)

| Beschrijving | Notitie | Terug te vinden op plannen |
|---|---|---|
| Fiche 4: CV-ketel (niet verdacht) | De CV-ketel (dichtingen, isolerend materiaal) is niet asbestverdacht. | - |

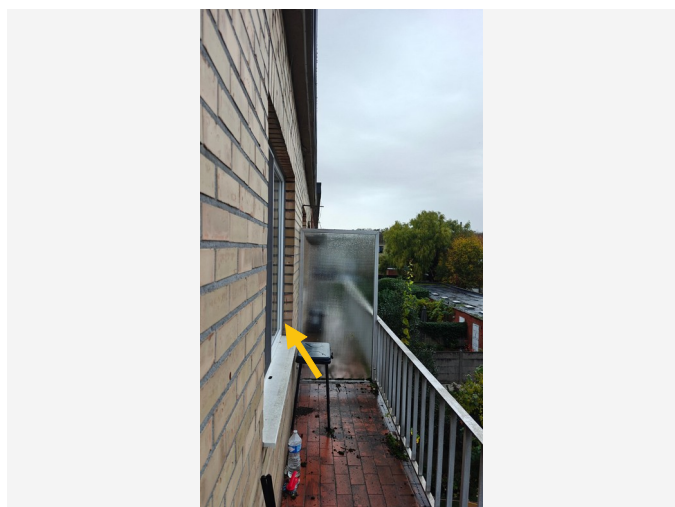
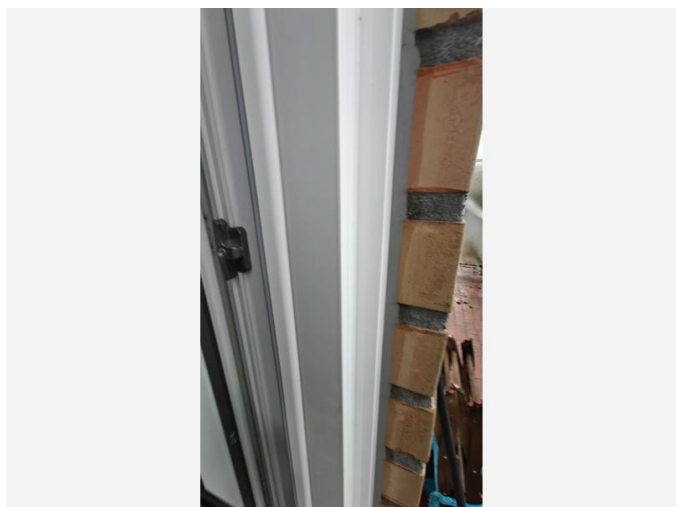
## Fiche 8: Mastiek (niet aanwezig)

| Beschrijving | Notitie | Terug te vinden op plannen |
|---|---|---|
| Fiche 8: Mastiek (niet aanwezig) | Er is geen asbestverdachte mastiek aanwezig. | - |
