# Asbestinventarisat attest

Van Dijkstraat 106, 2640 Mortsel

Attestnummer : 20251202-000409.000

Uitgegeven op : 02.12.2025

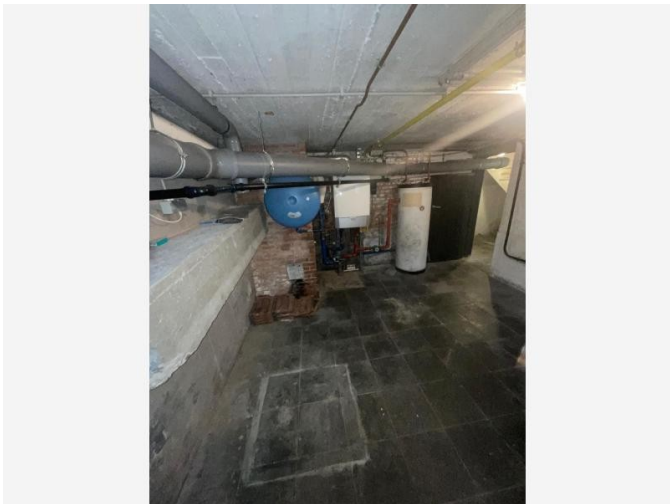
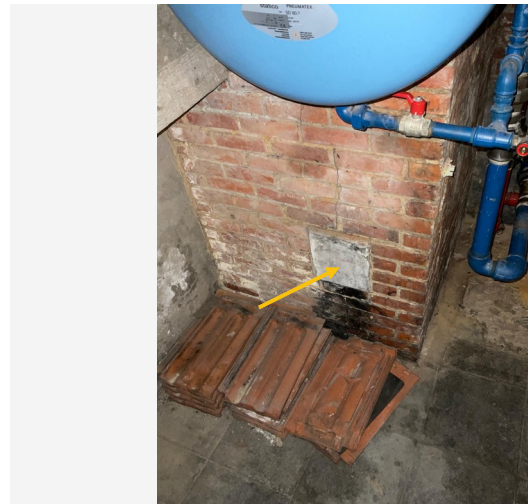
| Eindbeoordeling materiaalrisico | Laag materiaalrisico en/of verlaagde kans op vezelvrijgave |

| Gebondenheid | Categorie 1: hechtgebonden in oorsprong |
| Asbestsoort (vezeltype) | Alleen chrysotiel |
| Afschermingsgraad van het gehele materiaal | Geheel of deels (ook) vrij aan de binnenlucht |
| Toestand van het materiaal | Licht beschadigd, licht verweerd. Intact calciumsilicaatmateriaal of categorie III 'gebondenheid' |

| # | Type | Referentie | Resultaat |
|---|---|---|---|
| 1.1 | Puntmonster | mm8 | Chrysotiel |

| Beschrijving | Roetluik |
| Asbestmateriaal | Brandwerende afsluiting (prefab geheel) - Luik |

- Zorg voor een veilig beheer. Vermijd het beschadigen van het asbestmateriaal. Controleer de toestand jaarlijks op wijzigingen.

- Eenvoudige handelingen: mag via doe-het-zelf of door werknemer(s) met opleidingsattest eenvoudige handelingen  
Het betreft een toepassing in hechtgebonden asbestcement. Deze kan door de eigenaar zelf verwijderd worden, op voorwaarde dat de toepassing volledig intact blijft en zonder breuk kan worden losgemaakt. Tijdens de verwijdering moeten de vereiste veiligheidsmaatregelen worden gevolgd (nat werken, stofarm verwijderen, FFP2/FFP3 en wegwerpovertal).

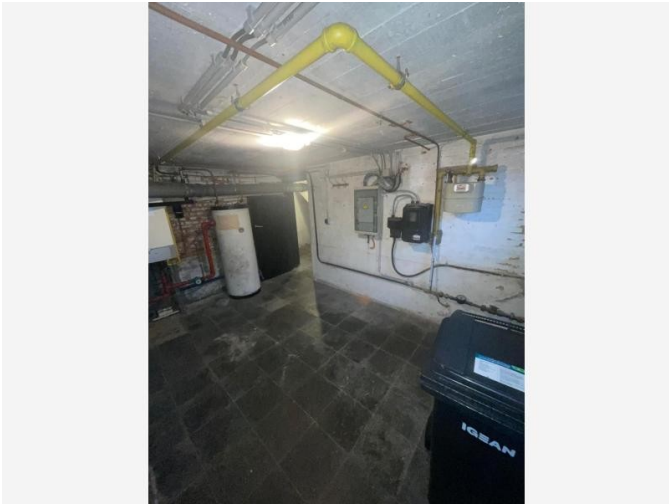
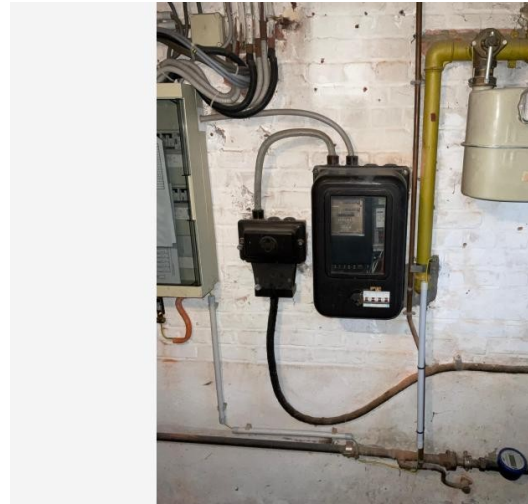
Deze toepassing is van de netbeheerder en mag niet zonder toestemming van de eigenaar afgebroken worden.

| Eindbeoordeling materiaalrisico | Laag materiaalrisico en/of verlaagde kans op vezelvrijgave |

| Asbestsoort (vezeltype) | Crocidoliet aanwezig |
| Toestand van het materiaal | Onbeschadigd, niet verweerd |

| Beschrijving | Bakeliet |
| Asbestmateriaal | Plaat, paneel, tablet - Type Bakeliet |
| Identificatiemethode | <p>De asbestdeskundige beoordeelt het materiaal als asbestverdacht en dus asbesthoudend, en dit zonder monstername.</p> <p>Motivatie: De monstername brengt andere schade aan dan schade die inherent is aan de monstername.</p> |

- Zorg voor een veilig beheer. Vermijd het beschadigen van het asbestmateriaal. Controleer de toestand jaarlijks op wijzigingen.

- Eenvoudige handelingen: mag via doe-het-zelf of door werknemer(s) met opleidingsattest eenvoudige handelingen  
Hechtgebonden toepassing kan zelf worden verwijderd, mits deze in één geheel weggenomen kan worden zonder beschadiging en met gebruik van P3-mondmaskers. Breng alles stevig dubbel verpakt in plastic naar het containerpark. Laat echter deze toepassing buiten werking zetten door een elektricien

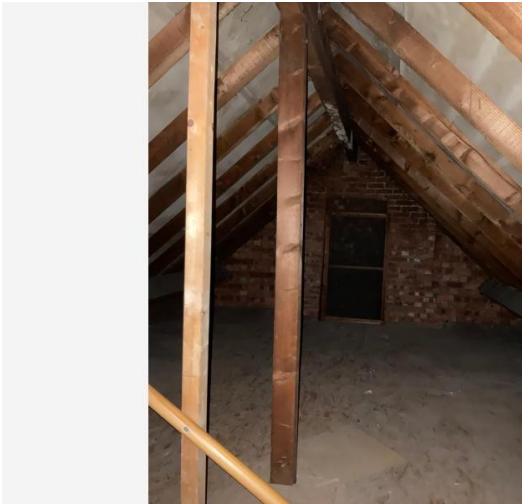
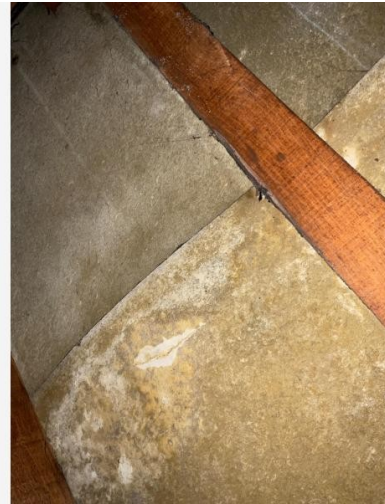
| Eindbeoordeling materiaalarisico | Laag materiaalarisico en/of verlaagde kans op vezelvrijgave |

| Asbestsoort (vezeltype) | Alleen chrysotiel |
| Toestand van het materiaal | Licht beschadigd, licht verweerd. Intact calciumsilicaatmateriaal of categorie III 'gebondenheid' |

| # | Type | Referentie | Resultaat |
|---|---|---|---|
| 3.1 | Puntmonster | mm3 | Chrysotiel |

| Beschrijving | Onderdak |
| Asbestmateriaal | Plaat, paneel, tablet - Type Menuiserie |
| Eenvoudig bereikbaar | Nee <ul style="list-style-type: none"><li>• Verwijdering tast de bouwkundige integriteit aan.</li></ul> |

- Zorg voor een veilig beheer. Vermijd het beschadigen van het asbestmateriaal. Controleer de toestand jaarlijks op wijzigingen.

- Eenvoudige handelingen: enkel door erkend asbestverwijderaar  
Hechtgebonden toepassing. Vanwege de uitdagingen die gepaard gaan met werken op hoogte en het verwijderen van grote onderdakplaten zonder beschadiging, is het sterk aanbevolen om een specialist te raadplegen. Dit zal helpen om de taak veiliger en efficiënter uit te voeren, terwijl mogelijke risico's worden geminimaliseerd

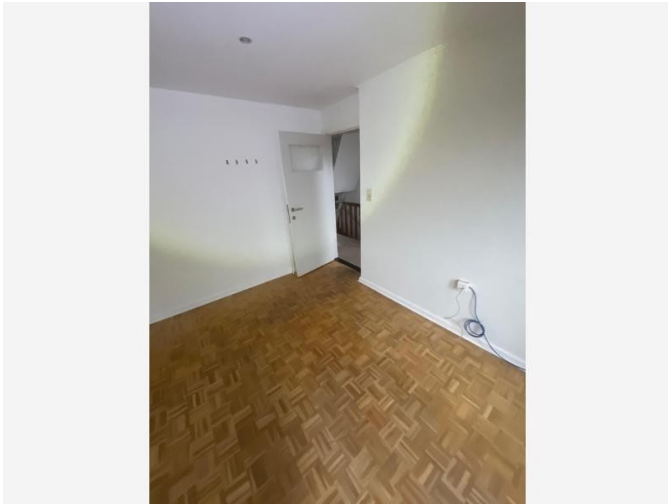
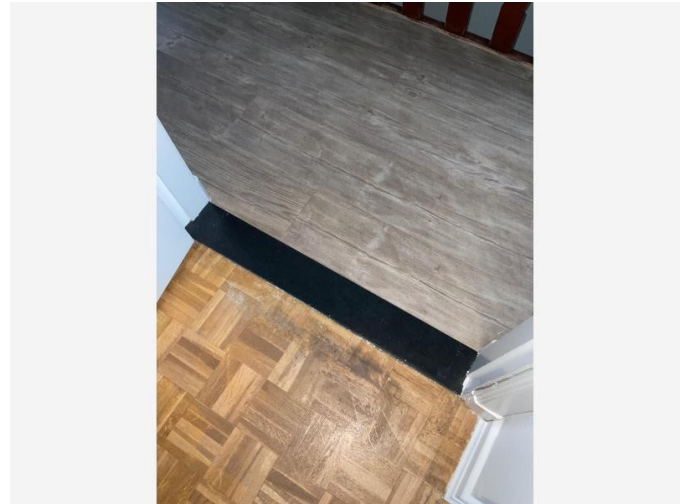
| Eindbeoordeling materiaalrisico | Zeer laag materiaalrisico en/of zeer lage kans op vezelvrijgave |

| Asbestsoort (vezeltype) | Alleen chrysotiel |
| Toestand van het materiaal | Onbeschadigd, niet verweerd |

| # | Type | Referentie | Resultaat |
|---|---|---|---|
| 4.1 | Puntmonster | mm4 | Chrysotiel |

| Beschrijving | Dorpels |
| Asbestmateriaal | Plaat, paneel, tablet - Type Massal |

- Zorg voor een veilig beheer. Vermijd het beschadigen van het asbestmateriaal. Controleer de toestand jaarlijks op wijzigingen.

- Eenvoudige handelingen: mag via doe-het-zelf of door werknemer(s) met opleidingsattest eenvoudige handelingen  
Het betreft een toepassing in hechtgebonden asbestcement. Deze kan door de eigenaar zelf verwijderd worden, op voorwaarde dat de toepassing volledig intact blijft en zonder breuk kan worden losgemaakt. Tijdens de verwijdering moeten de vereiste veiligheidsmaatregelen worden gevolgd (nat werken, stofarm verwijderen, FFP2/FFP3 en wegwerpovertal).

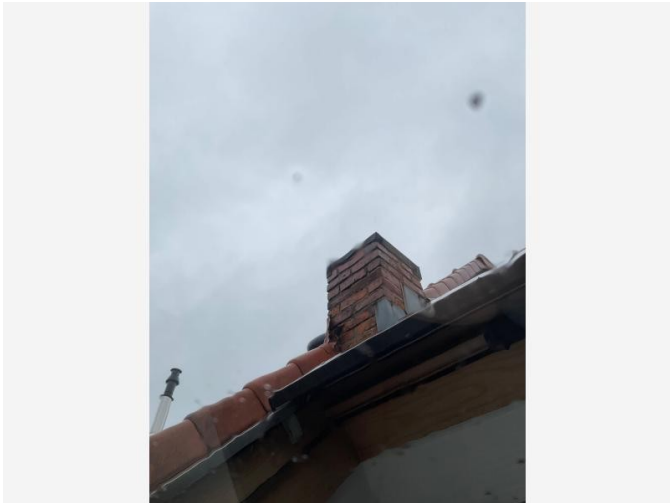
**Uitleg van de asbestdeskundige:** De schoorsteen kon niet beoordeeld worden wegens gebrek aan veilige toegang tot het dak; voor een onderzoek zouden bijkomende middelen zoals een hoogwerker vereist zijn.

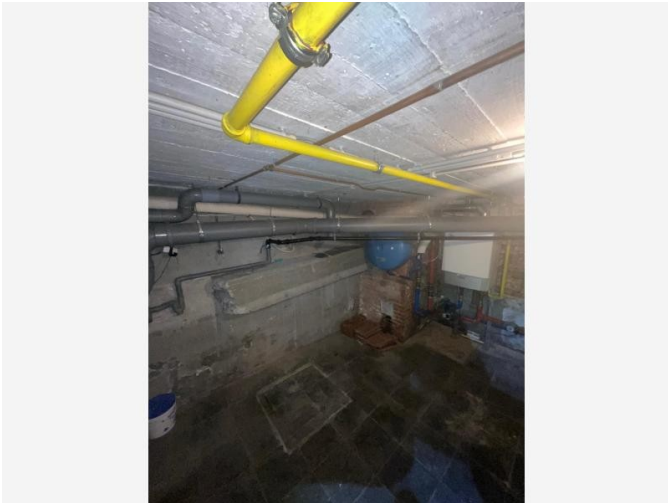
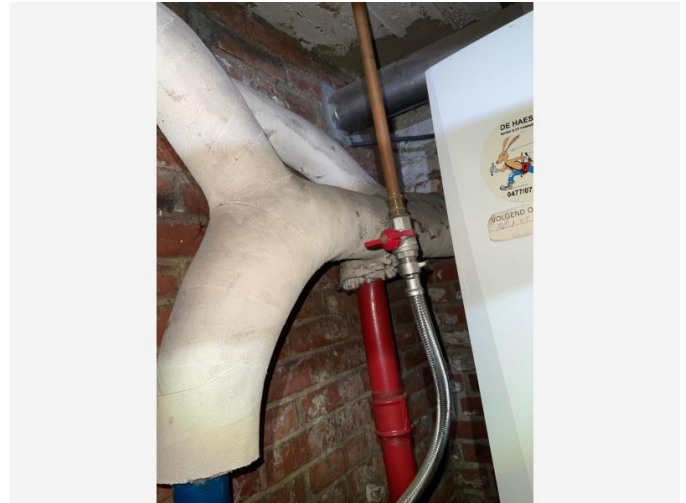
## Fiche 10: Leidingisolatie

Geen asbest

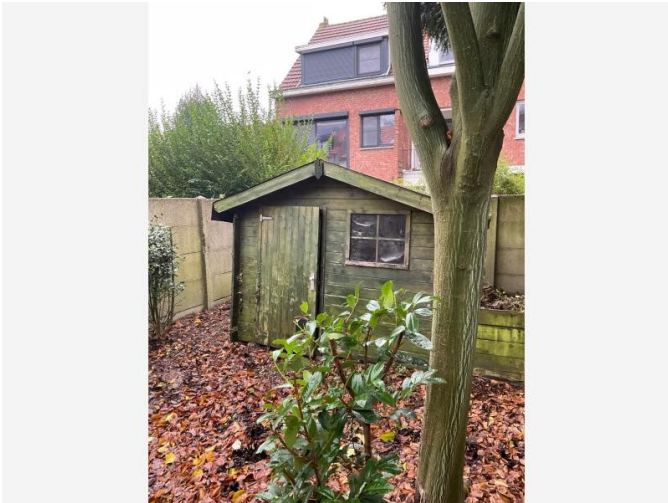
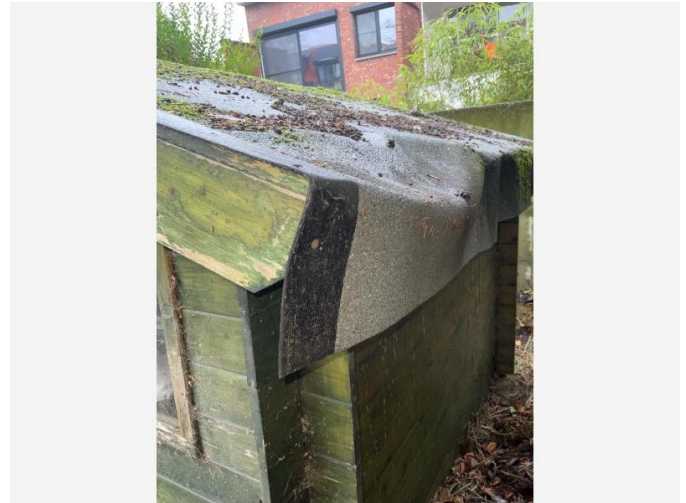
## Fiche 11: Roofing Tuinhuis

Geen asbest

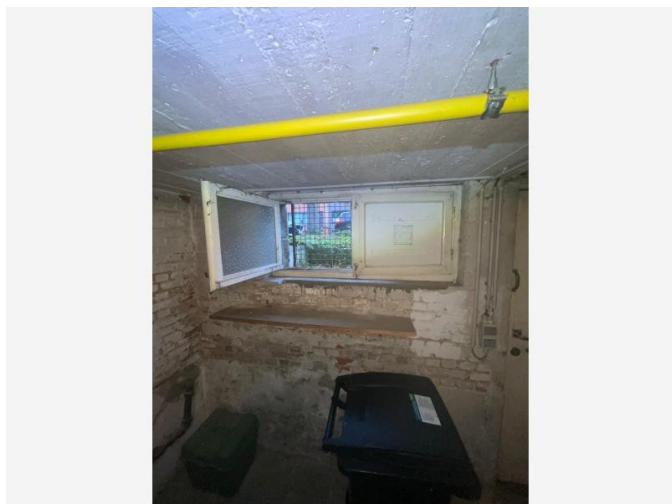
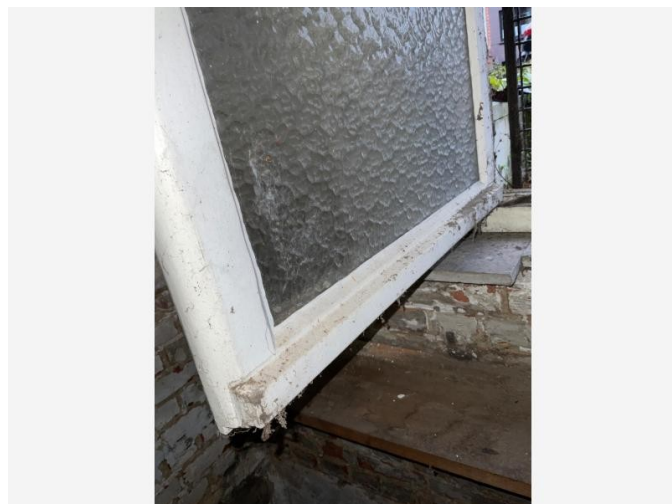
## Fiche 12: Mastiek kelderraam

Geen asbest

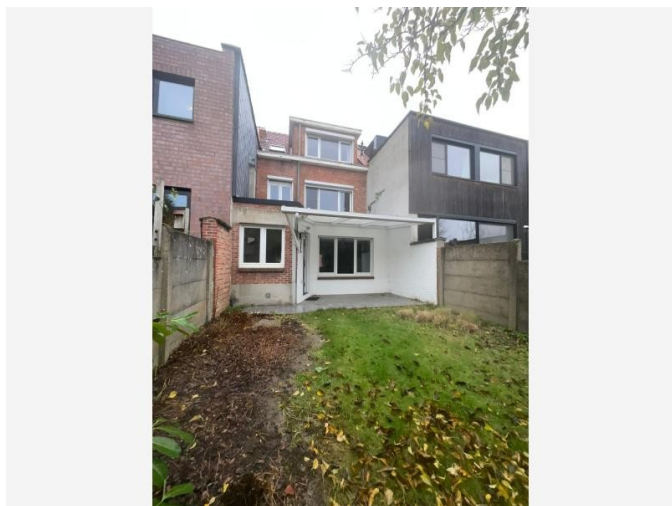
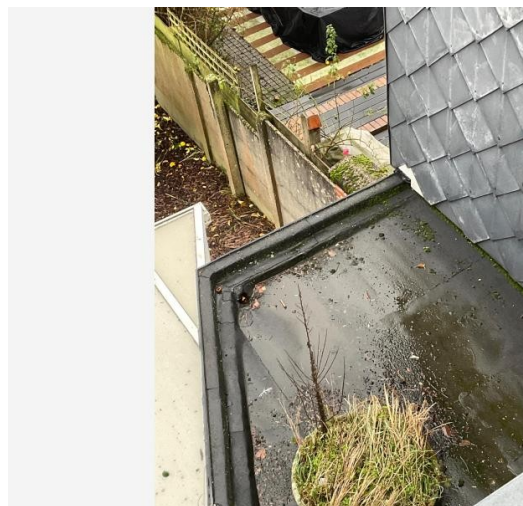
## Fiche 13: Roofing

Geen asbest

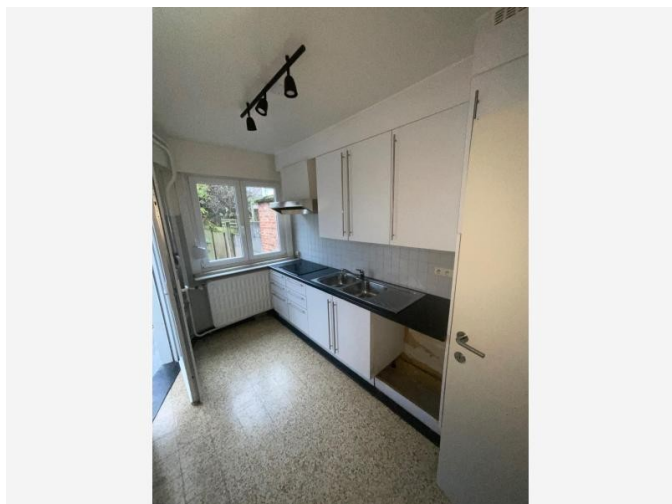
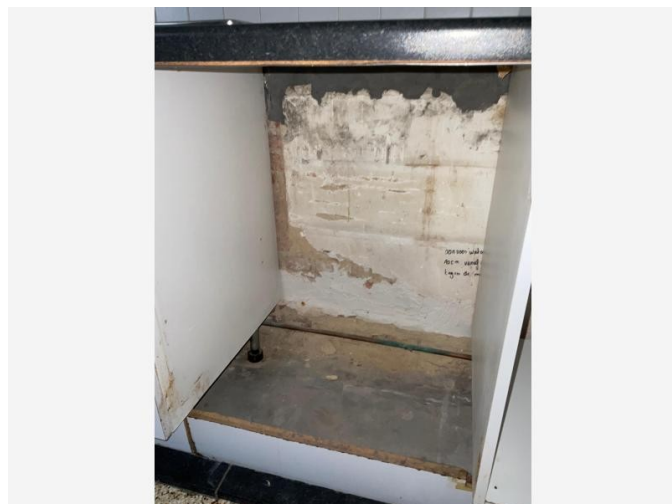
## Fiche 14: Pleister muur

Geen asbest

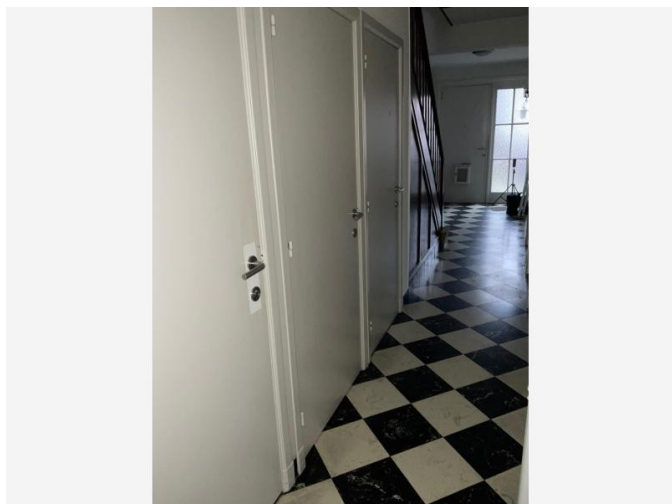
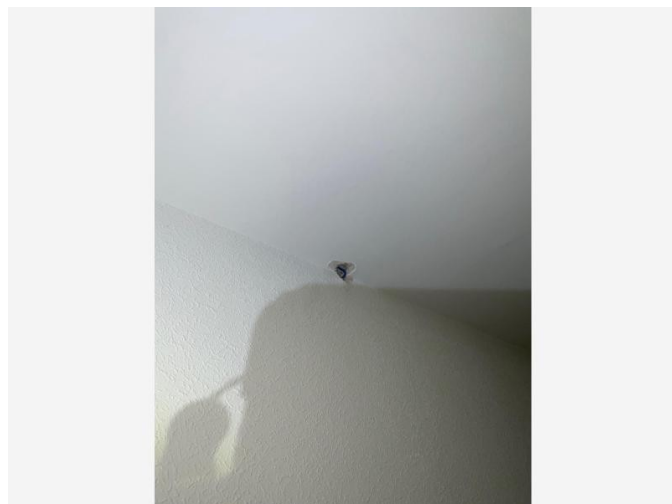
## Fiche 15: Pleister Plafond

Geen asbest

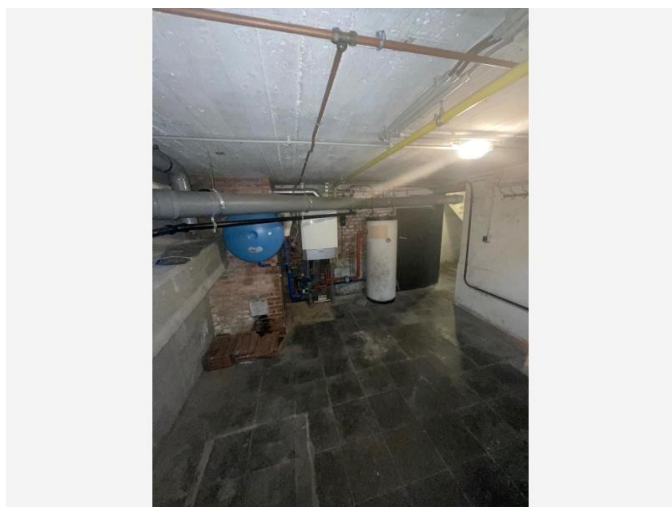
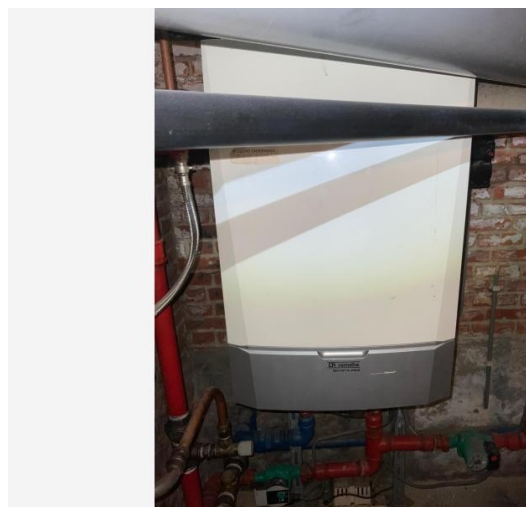
### Fiche 18: Verwarmingsketel

| Beschrijving | Notitie | Terug te vinden op plannen |
|---|---|---|
| Fiche 18: Verwarmingsketel | Deze toepassing is van na 2001 en is hierdoor niet asbestverdacht. | Plan 1.1: Kelder - Muren |
