# Asbestinventarisatetest

Zuidweg 29/101, 2660 Antwerpen

Attestnummer : 20251125-000002.000

## Zone 1: Hoofdgebouw

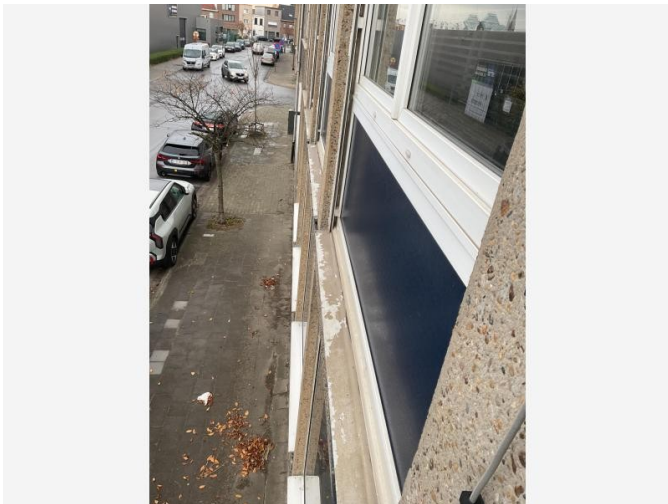
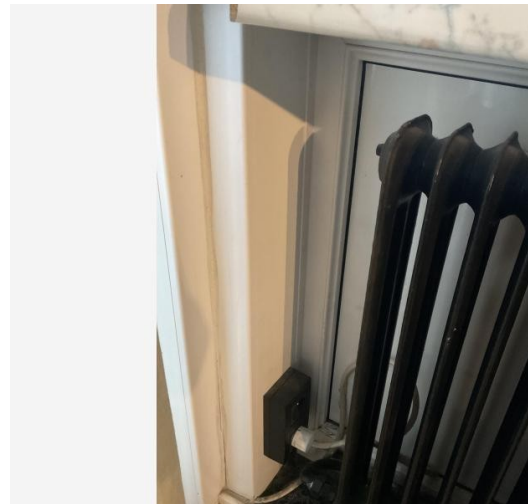
Het asbestmateriaal valt onder de mijlpaal van 2040.

Zorgvuldig beheren

| Eindbeoordeling materiaalarisico | Laag materiaalarisico en/of verlaagde kans op vezelvrijgave |

| Asbestsoort (vezeltype) | Crocidoliet aanwezig |
| Toestand van het materiaal | Licht beschadigd, licht verweerd. Intact calciumsilicaatmateriaal of categorie III 'gebondenheid' |

| Beschrijving | Glasal vensterpaneel |
| Identificatiemethode | <p>De asbestdeskundige beoordeelt het materiaal als asbestverdacht en dus asbesthoudend, en dit zonder monstername.</p> <p>Motivatie: De monstername brengt andere schade aan dan schade die inherent is aan de monstername.</p> |

- Zorg voor een veilig beheer. Vermijd het beschadigen van het asbestmateriaal. Controleer de toestand jaarlijks op wijzigingen.
- Voer bijkomende staalname(s) uit.

- Eenvoudige handelingen: mag via doe-het-zelf of door werknemer(s) met opleidingsattest eenvoudige handelingen  
Deze toepassing kan door een aannemer die over een opleidingsattest eenvoudige handelingen beschikt of door een particulier (doe-het-zelf), verwijderd worden indien er geen verhoogd risico op vrijgave van asbestvezels (max. concentratie 0,01 vezels/cm<sup>3</sup> - CODEX Art. VI.3-54) ontstaat en de toepassing voorafgaand wordt gefixeerd/bevochtigd; de individuele elementen zonder machinale werktuigen (boormachine, slijpschijf, hogedrukreiniger,...) en zonder breken of gooien een voor een losgemaakt worden; en ten slotte dubbel en luchtdicht verpakt weggevoerd worden naar een erkend afvalpunt (recyclagepark).

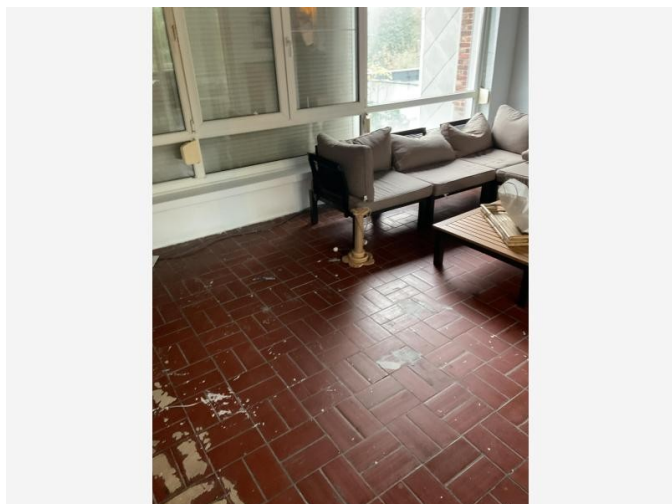
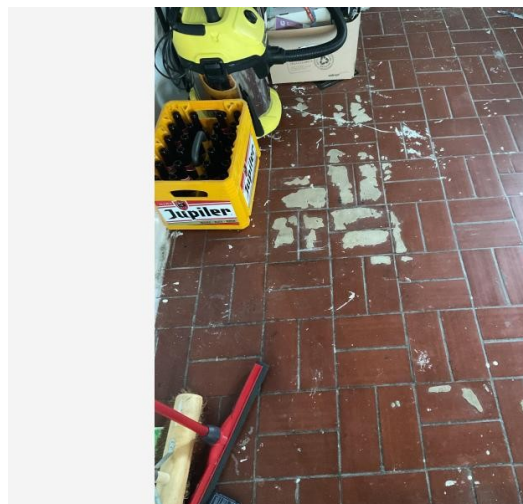
Geen asbesthoudende materialen aangetroffen.

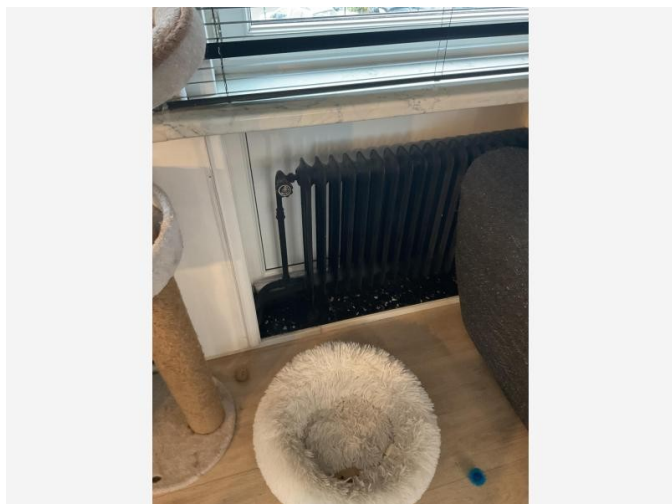
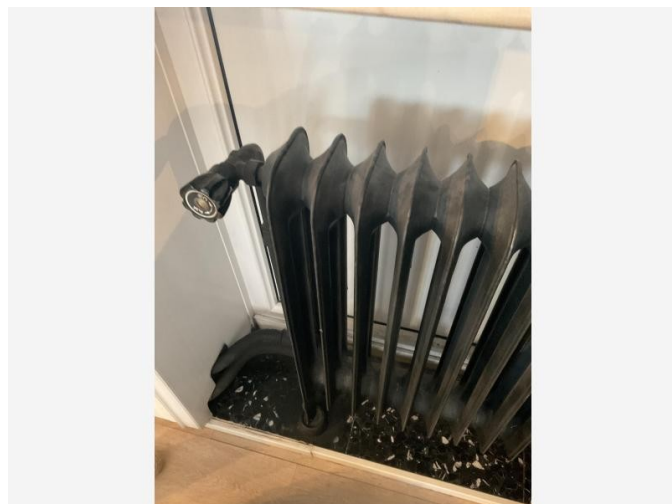
Mogelijks asbesthoudende pakkingen aanwezig. Verder onderzoek noodzakelijk.

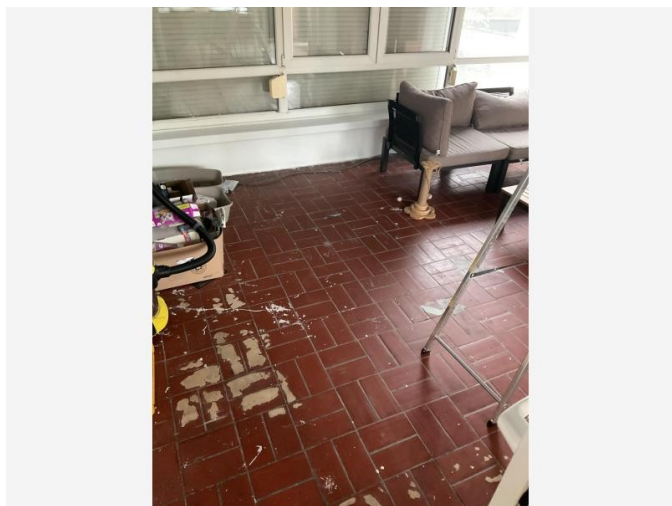
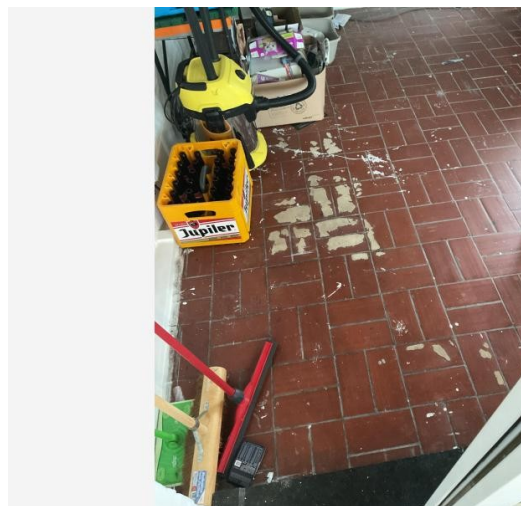
Mogelijks asbesthoudende lijm aanwezig. Verder onderzoek noodzakelijk.

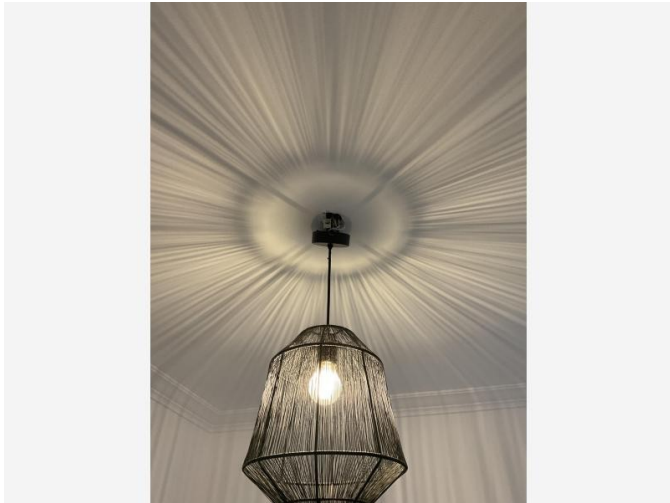
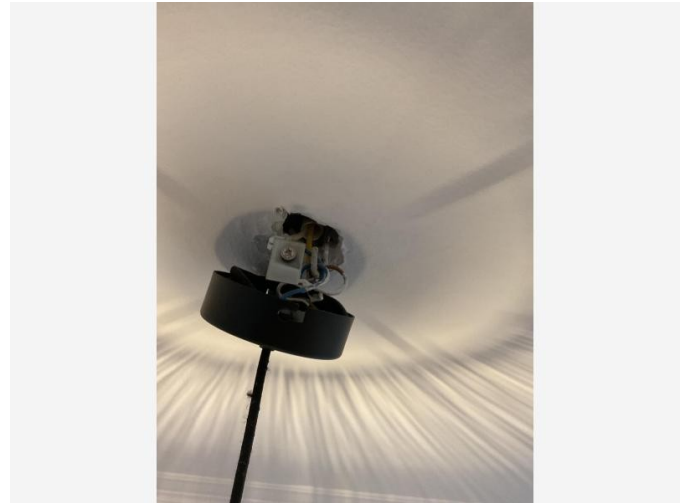
## Fiche 6: Pleisterwerk plafonds

Geen asbest

| # | Type | Referentie | Resultaat |
|---|---|---|---|
| 6.1 | Mengmonster | ID02 | Geen asbest |

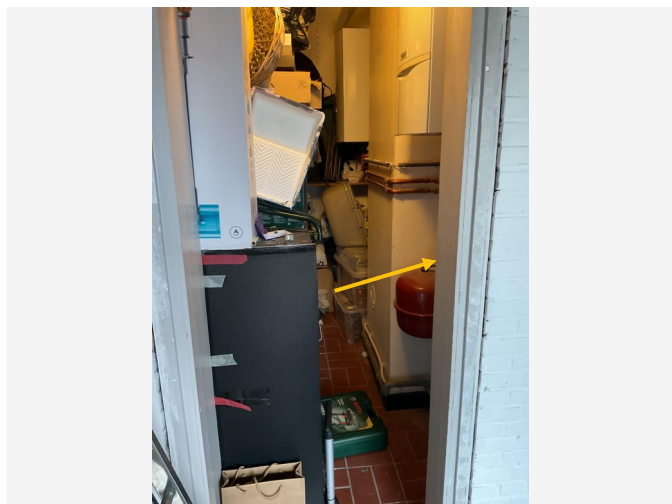
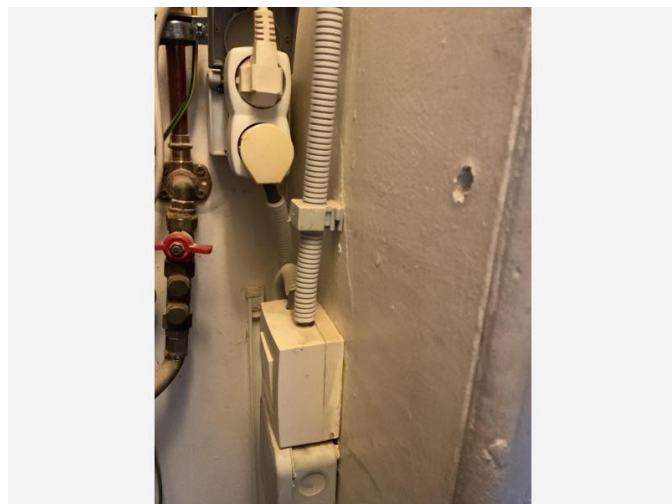
Geen asbest

| # | Type | Referentie | Resultaat |
|---|---|---|---|
| 7.1 | Mengmonster | ID01 | Geen asbest |

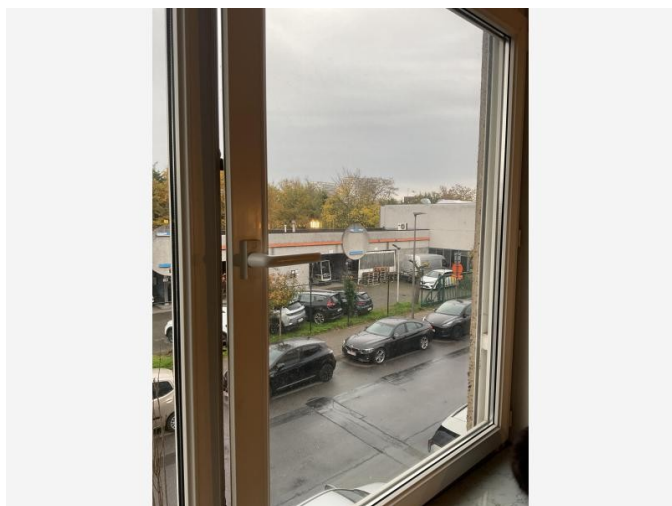
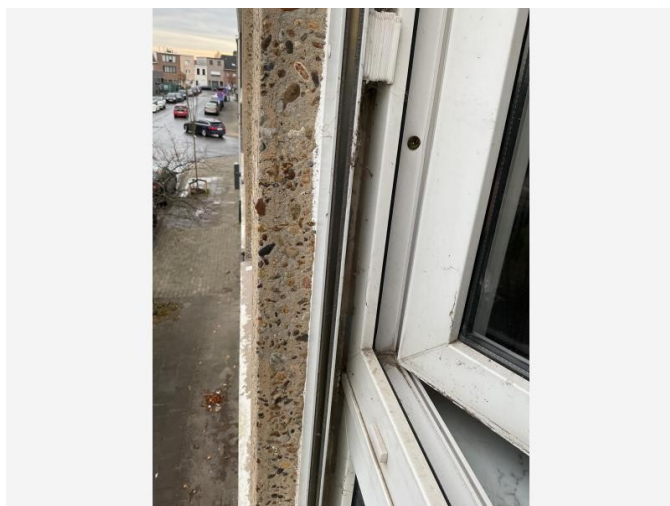
### Fiche 8: Kit aan de ramen

| Beschrijving | Notitie | Terug te vinden op plannen |
|---|---|---|
| Fiche 8: Kit aan de ramen | De kit aan de ramen is niet asbestverdacht. | Plan 1.1: Grondplan |

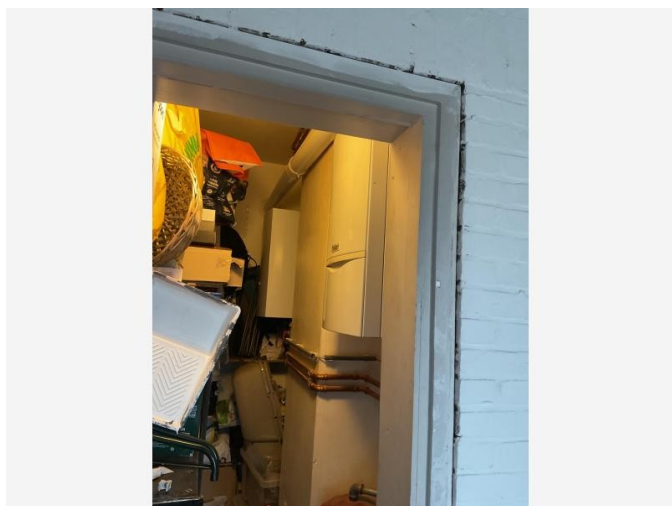
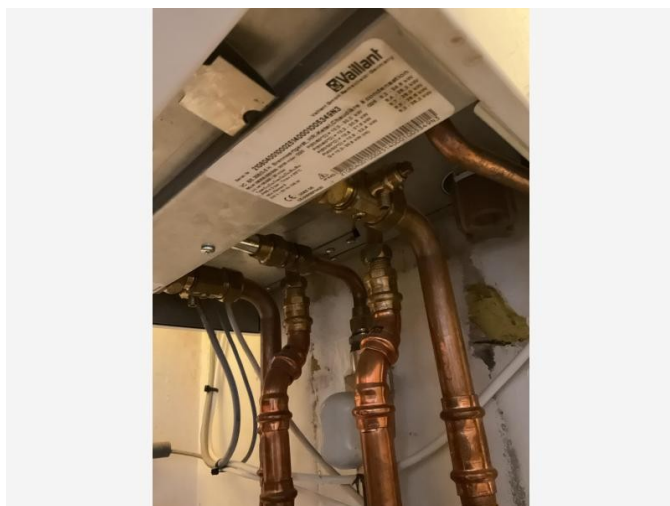
### Fiche 9: Materialen aan stookketel

| Beschrijving | Notitie | Terug te vinden op plannen |
|---|---|---|
| Fiche 9: Materialen aan stookketel | Ketel is van 2008 | - |

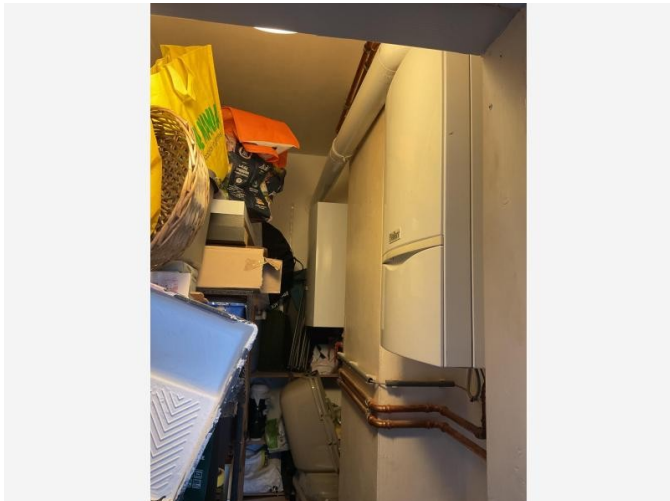
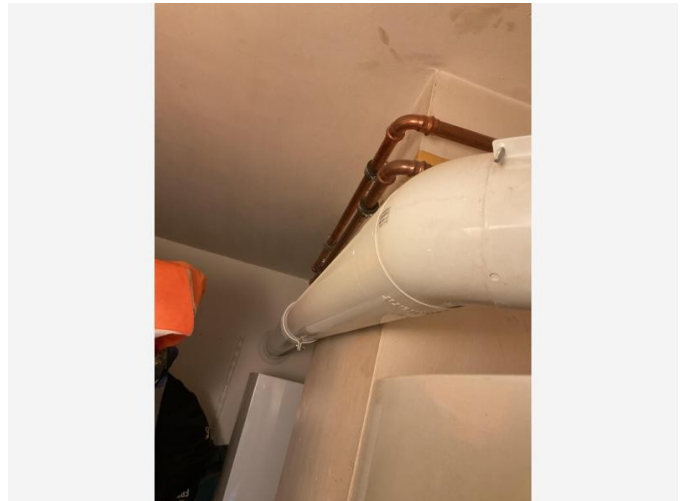
## Fiche 10: Rookgaskanaal (niet verdacht)

| Beschrijving | Notitie | Terug te vinden op plannen |
|---|---|---|
| Fiche 10: Rookgaskanaal (niet verdacht) | Het rookgaskanaal is niet-asbestverdacht. | - |
