# Asbestinventarisatetest

De Roest d'Alkemadelaan 7/51, 2600 Antwerpen

Attestnummer : **20241208-000152.000**

Uitgegeven op : **08.12.2024**

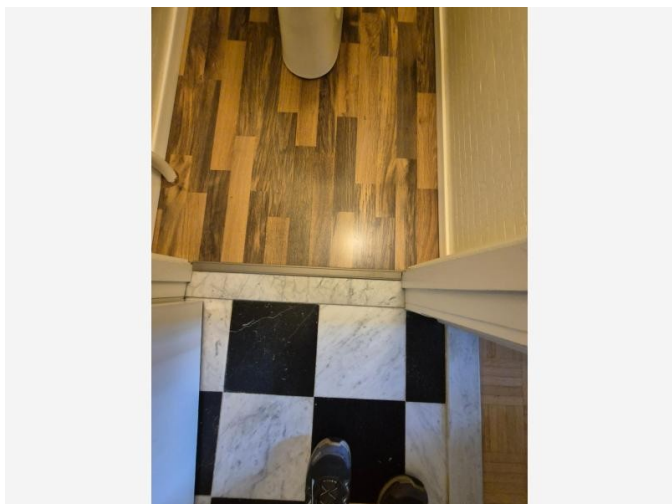
Laminaat bevat geen asbest, maar deskundige kan geen uitspraak doen over de onderliggende lagen.

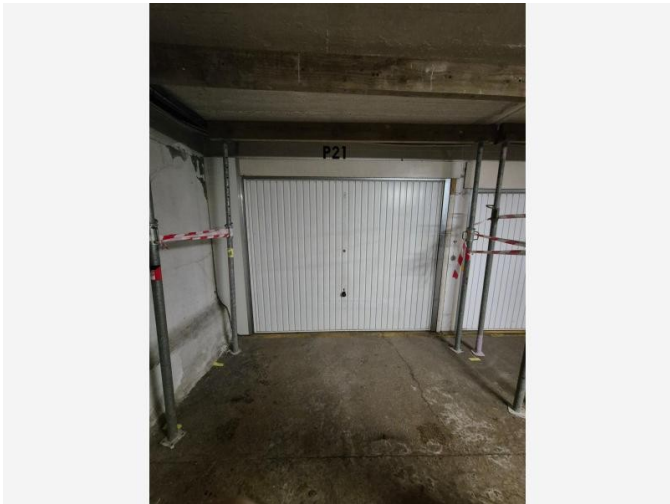
## Fiche 2: Garagebox - geschilderde muren - geen asbest

De garagebox is opgebouwd uit een betonvloer, geschilderde betonnen/stenen wanden en betonnen plafond. Er werden geen zichtbare privatieve asbestverdachte/houdende materialen aangetroffen.

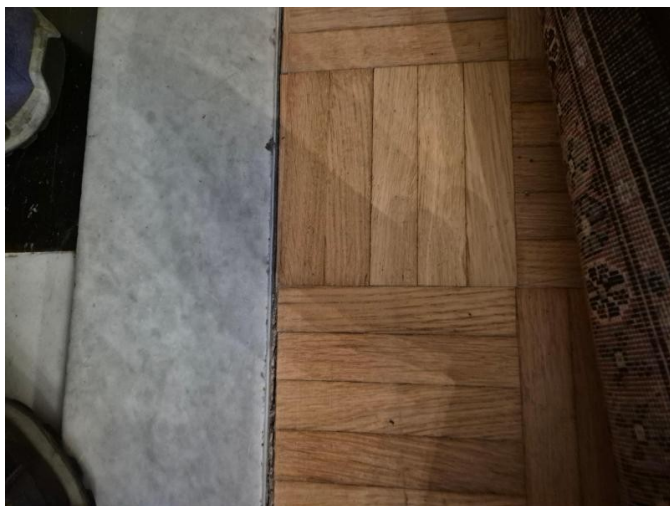
Parketvloer bevat geen asbest, maar deskundige kan geen uitspraak doen over de gebruikte lijm of over de onderliggende lagen.

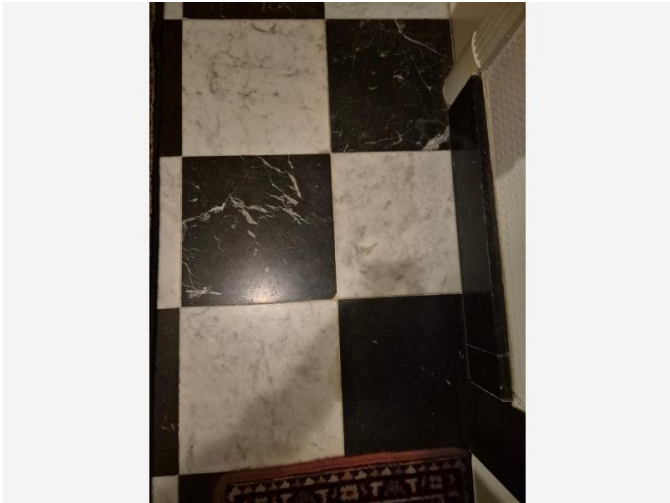
In het inspectieprotocol is een monstername van tegellijm verplicht om dit te identificeren als niet-asbesthoudend. Er waren geen facturen ter beschikking die bevestigen dat de tegels na 2001 waren geplaatst. Er waren geen bestaande beschadigingen aan de wandtegels om de lijm voldoende te kunnen inspecteren. Om dit af te toetsen is het aangewezen om bij eventuele renovatiewerken aan de tegels verder onderzoek/staalname te laten uitvoeren ter controle.

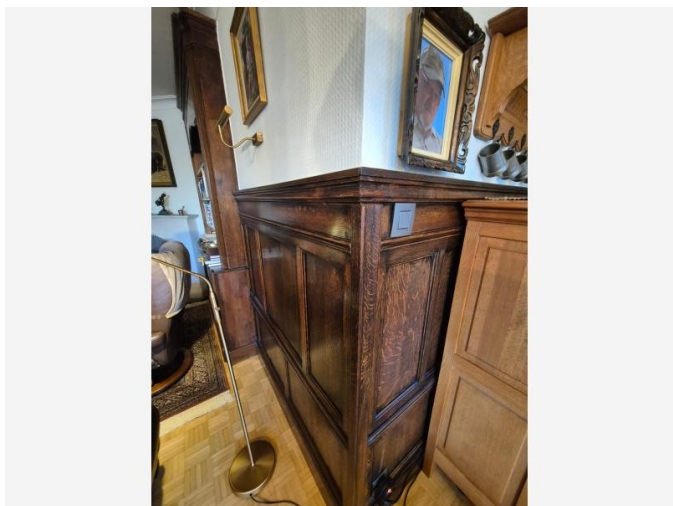
De lambrisering in de woonkamer is in hout uitgevoerd. Houten wanden bevatten geen asbest. Er kan geen uitspraak gedaan worden over eventueel aanwezige achterliggende materialen. Dit behoort tot het destructief onderzoek en valt buiten het inspectieprotocol.

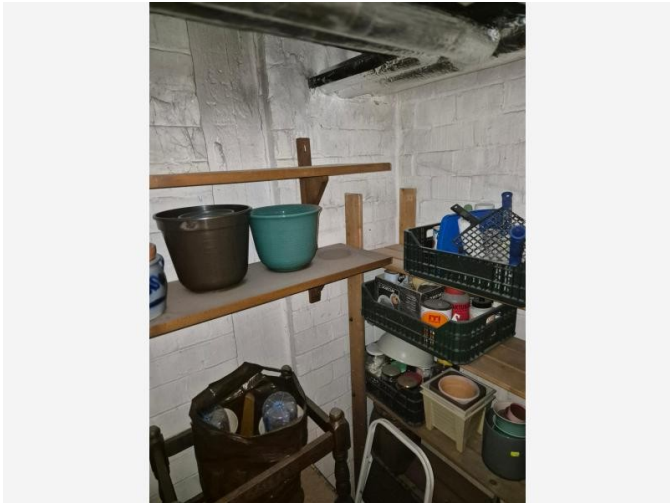
Geen zichtbare, private asbesttoepassingen vastgesteld.

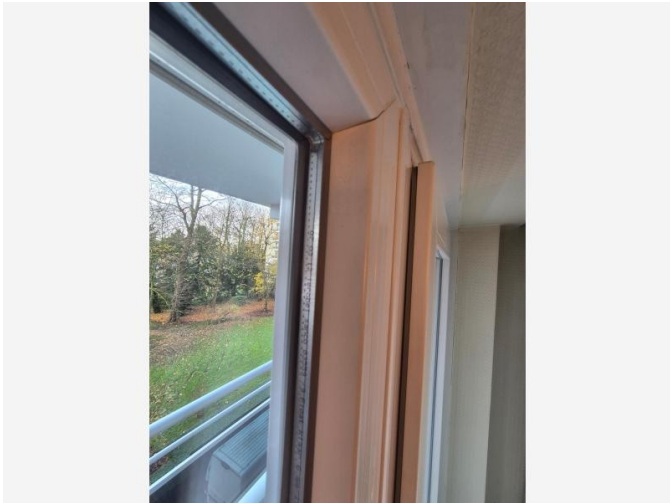
ramen zijn van een recent bouwjaar(2012). Afwerking met soepele siliconen en/of met rubbers

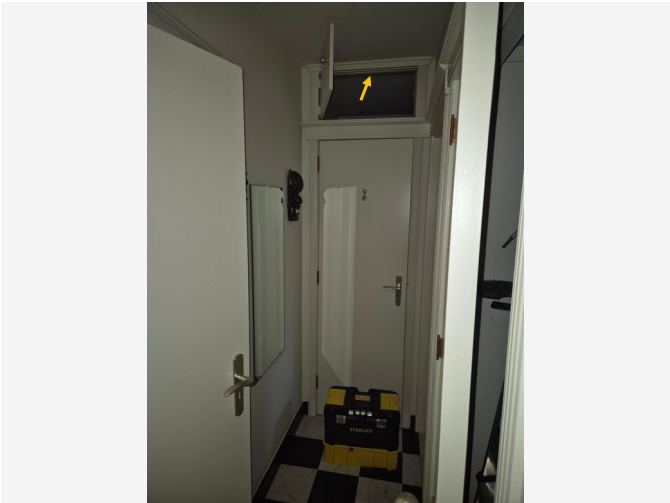
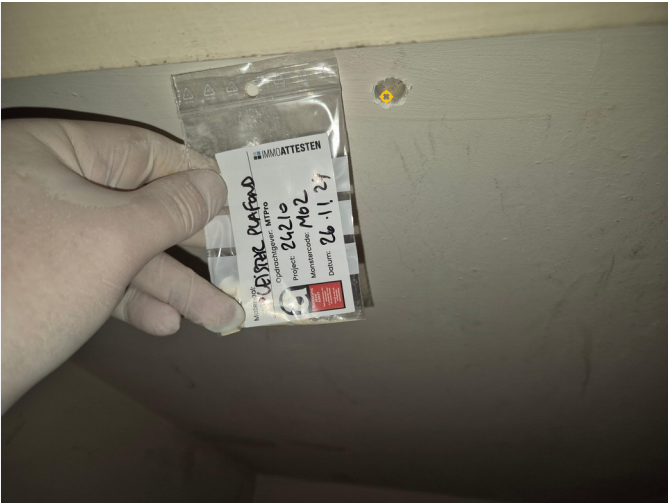
# Fiche 8: Pleister Plafond

Geen asbest

| # | Type | Referentie | Resultaat |
|---|---|---|---|
| 8.1 | Mengmonster | M02 | Geen asbest |

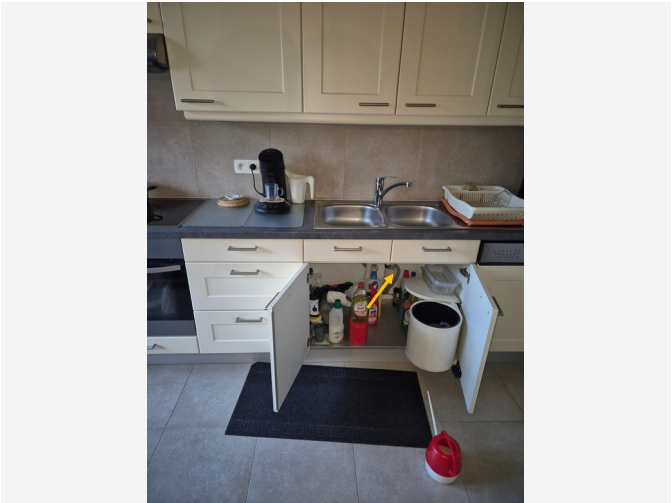
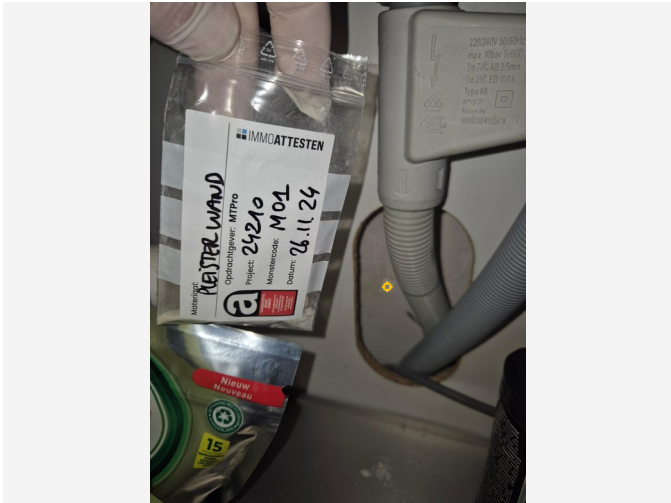
Geen asbest

| # | Type | Referentie | Resultaat |
|---|---|---|---|
| 9.1 | Mengmonster | M01 | Geen asbest |
