# Asbestinventarisatattest

Appeldonkstraat 165, 2830 Willebroek

Attestnummer : 20260109-000033.000

**Niet-asbestveilig**

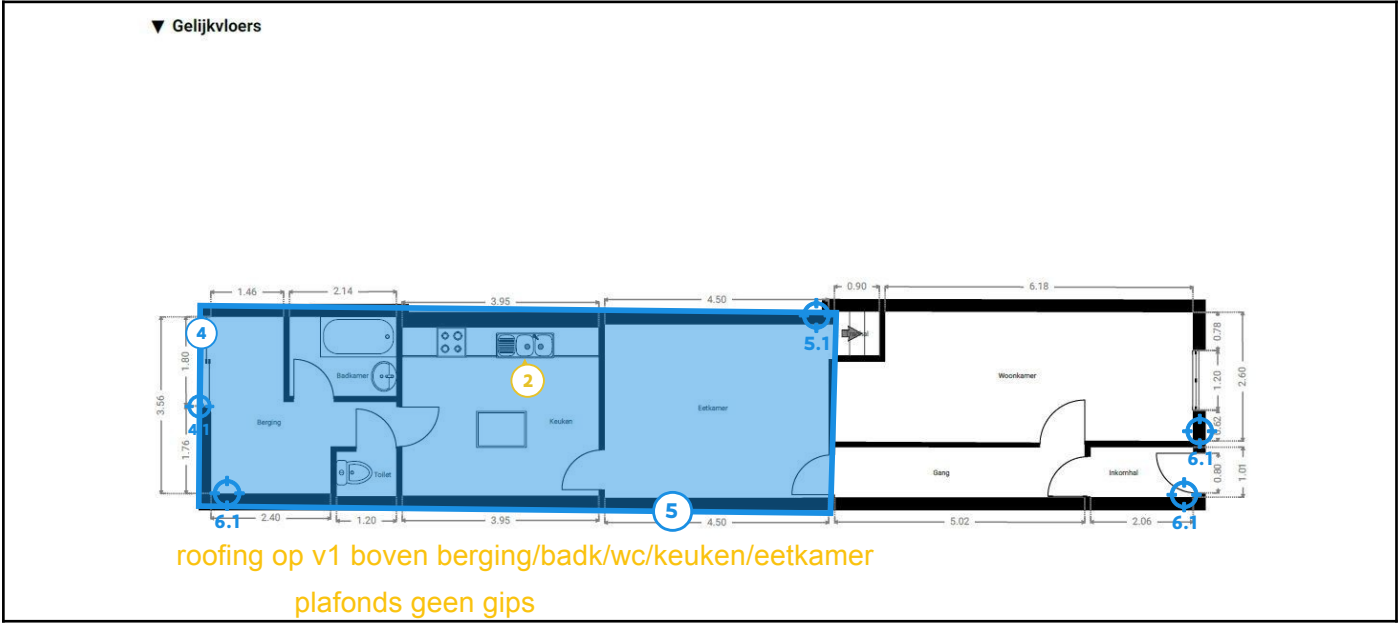
# Plan 1.1: plan glvl

| Beschrijving | Type | Actie |
|---|---|---|
| 2. antidreun gootsteen | Asbestmateriaal | Zorgvuldig beheren |

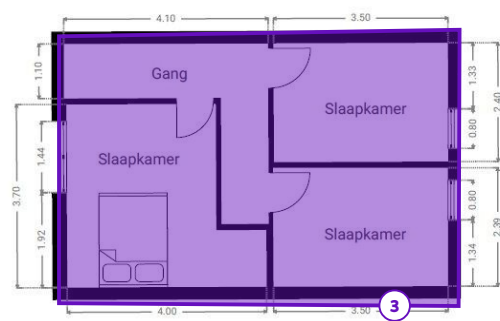
# Plan 1.2: plan 1e

| Beschrijving | Type | Actie |
|---|---|---|
| 3. onderdak hoofddak | Beperking | - |

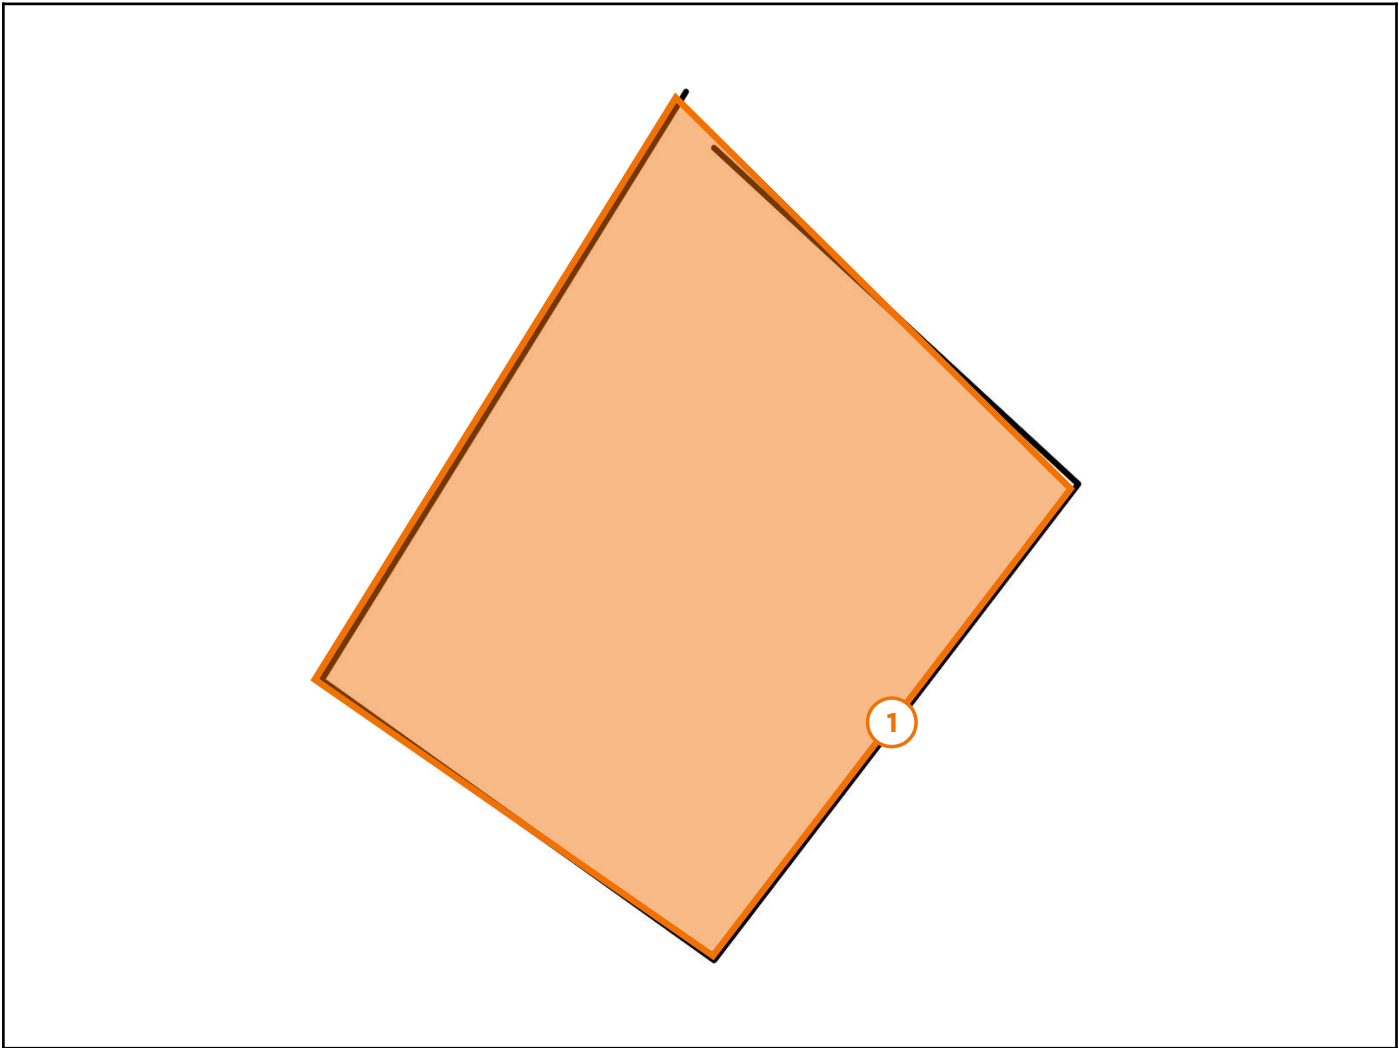
# Plan 2.1: Constructie plan

| Beschrijving | Type | Actie |
|---|---|---|
| 1. golfplaat tuinhuis | Asbestmateriaal | Verwijderen |

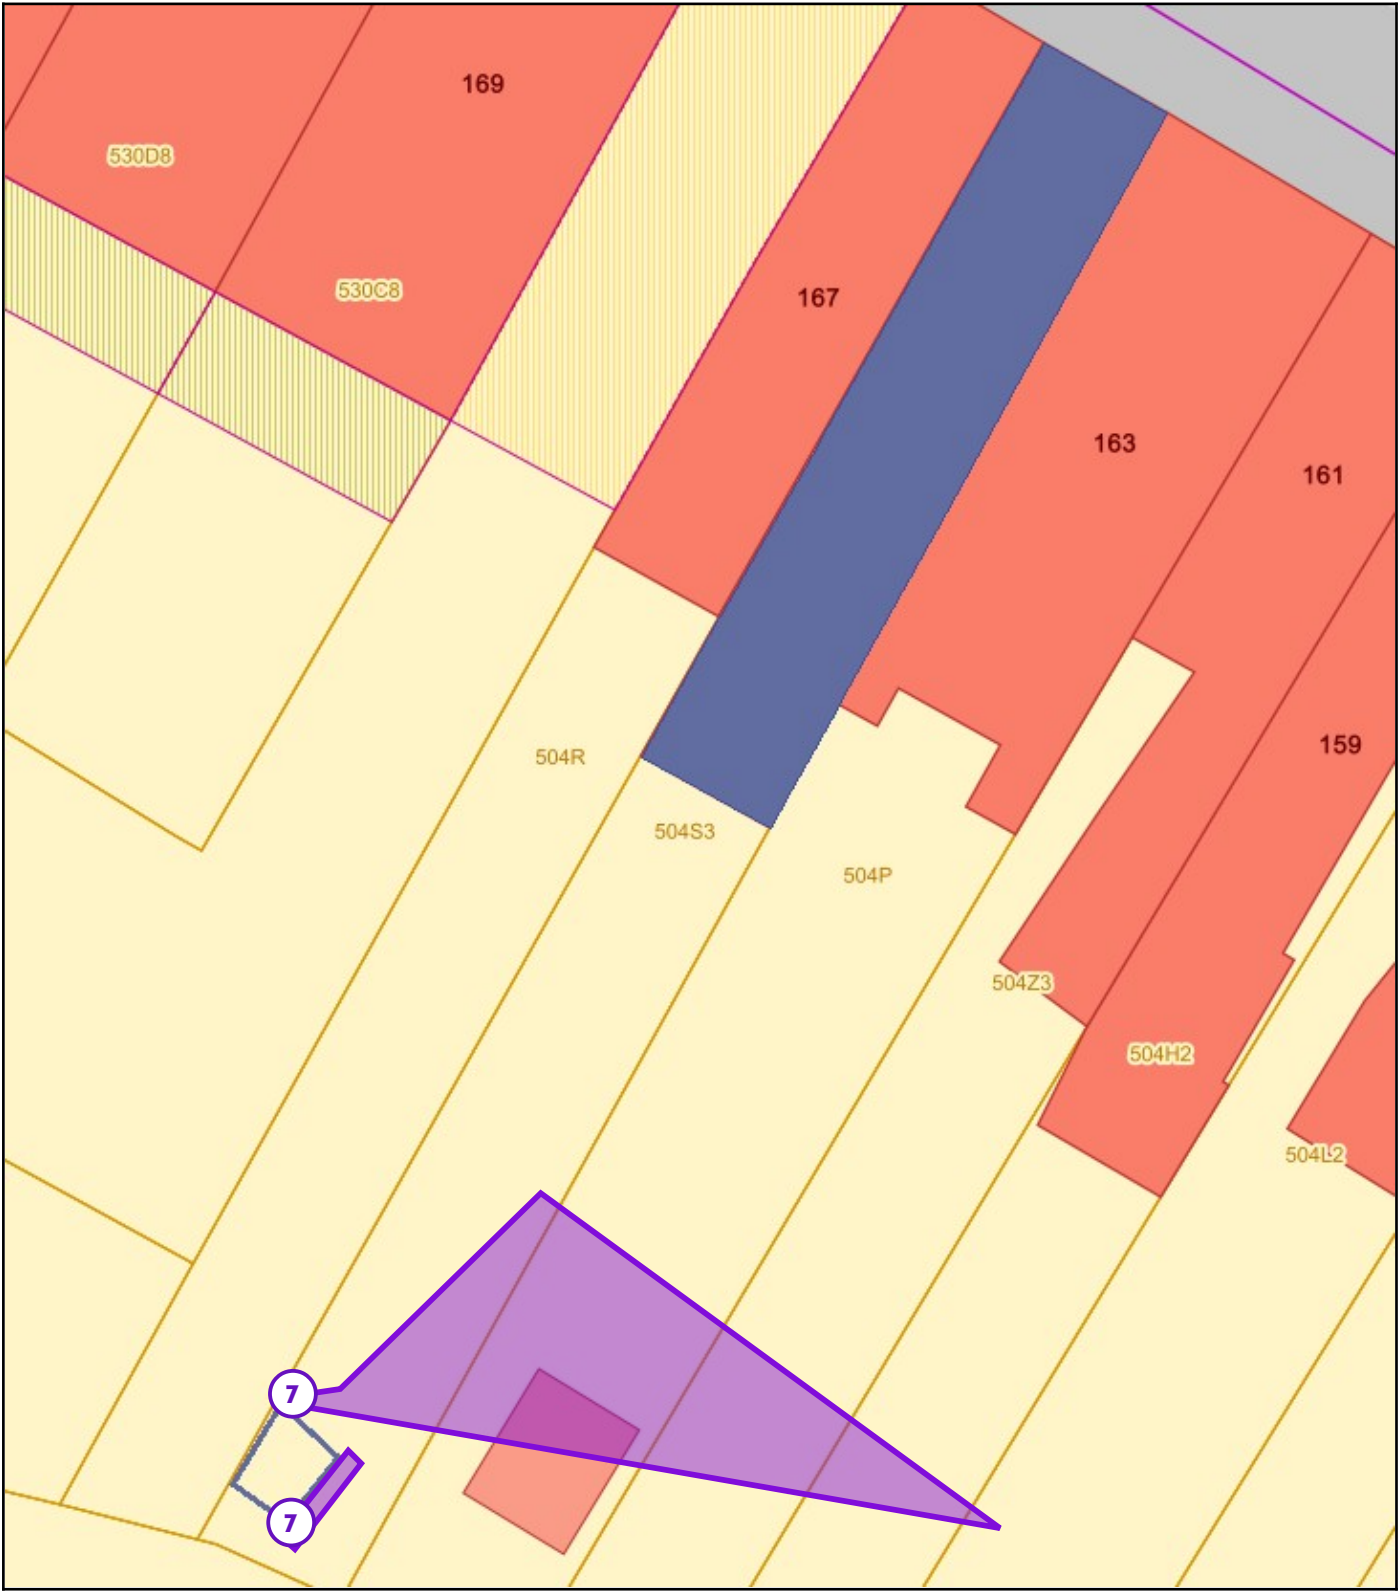
### Plan 3.1: Afdruiptzones/afvloeizones

| 7. afdruiptzone golfplaat | Afdruiptzone/afvloeizone | - |

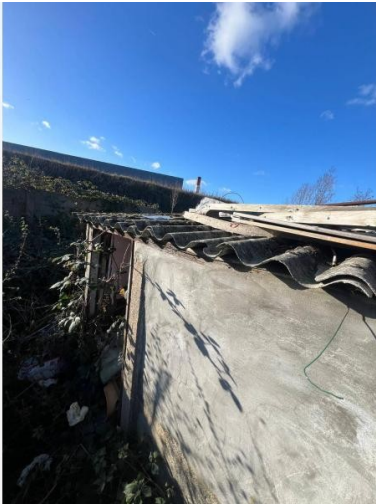
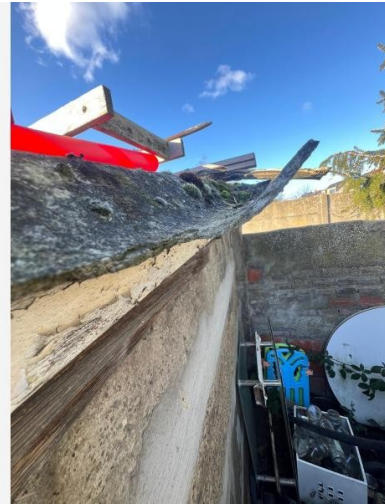
Het asbestmateriaal valt onder de mijlpaal van 2034.

| Eindbeoordeling materiaalrisico | Verhoogd materiaalrisico en/of verhoogde kans op vezelvrijgave |

| Asbestsoort (vezeltype) | Crocidoliet aanwezig |
| Toestand van het materiaal | Licht beschadigd, licht verweerd. Intact calciumsilicaatmateriaal of categorie III 'gebondenheid' |

| Opmerking | Golfplaat op tuinhuis achteraan, breukvlak zichtbaar, ook onderkant onderaan honinggraat |

- Verwijder dit asbestmateriaal zo snel mogelijk. Volg de toestand goed op.
- Hemelwater dat afspoelt van asbestcement daken of gevels kan asbestdeeltjes bevatten. Gebruik het enkel voor gesloten circuits (bv. spoelen toiletten). Reinig na het vervangen van het dak of de gevel de dakgoten en regenwaterput of -ton om asbesthoudend sediment of slib te verwijderen

- Eenvoudige handelingen: mag via doe-het-zelf of door werknemer(s) met opleidingsattest eenvoudige handelingen  
voor golfplaten voorziet de wet geen verplichting om deze asbestverdachte toepassing te laten verwijderen door een firma met een opleidingsattest eenvoudige handelingen. U mag, in principe, deze asbesttoepassing zelf verwijderen met inachtneming van de nodige veiligheidsmaatregelen om uzelf en uw omgeving te beschermen. Een beschadigde asbesttoepassing in slechte staat kan makkelijk verder breken of vergruizen. Er komen dan schadelijke asbestvezels vrij die ingeademd kunnen worden.

1. golfplaten mogen niet breken of beschadigd worden (nooit gooien of breken)
  2. besproei de golfplaten met speciaal fixeermiddel op de bevestigingspunten
  3. bevestigingsnagel golfplaat losmaken d.m.v. klauwhamer met blokje hout eronder om beschadiging te vermijden, bij schroef voorzichtig uitdraaien zonder beschadiging
  4. golfplaten één voor één losmaken
  5. golfplaten één voor één voorzichtig stapelen in een asbestafvalzak (niet breken)
  6. met het asbestafval kunt u terecht op het recyclagepark of bij een geregistreerde asbestinzamelaar
- Bekijk de voorzorgsmaatregelen op : <https://ovam.vlaanderen.be/asbest-correct-verwijderen>

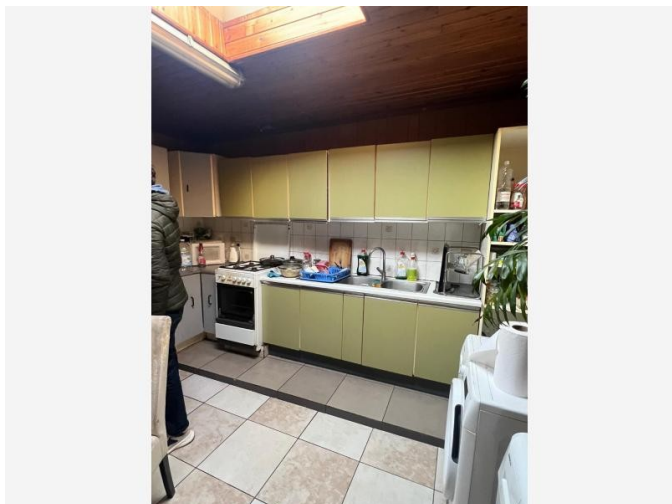
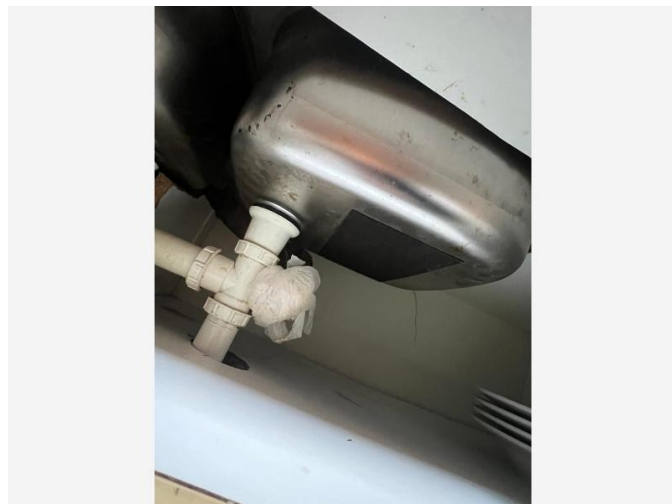
Het asbestmateriaal valt onder de mijlpaal van 2040.

| Eindbeoordeling materiaalarisico | Laag materiaalarisico en/of verlaagde kans op vezelvrijgave |

| Asbestsoort (vezeltype) | Alleen chrysotiel |
| Toestand van het materiaal | Licht beschadigd, licht verweerd. Intact calciumsilicaatmateriaal of categorie III 'gebondenheid' |

| Opmerking | onder gootsteen in keuken antidreunplaatje, geen zichtbare schade waardoor staalname niet mogelijk. Indien verbouwingen wordt er aangeraden destructureel te laten onderzoeken + gootsteen in zijn geheel te verwijderen |

- Zorg voor een veilig beheer. Vermijd het beschadigen van het asbestmateriaal. Controleer de toestand jaarlijks op wijzigingen.

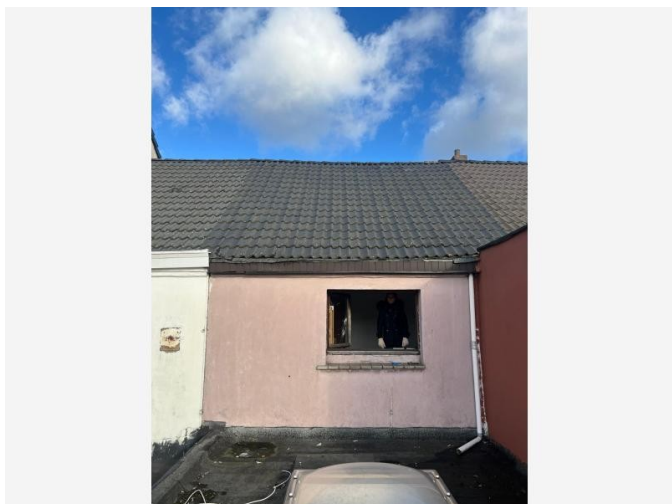
Situeringsfoto

**Reden:** Er is geen volledige risicobeoordeling mogelijk

**Uitleg van de asbestdeskundige:** Via ladder op het platte roofingdak dakpan kunnen opheffen, echter zit blauwe isolatiedoek onder, geen mogelijkheid zonder te beschadigen om te inspecteren of er asbestverdachte onderdakplaten aanwezig zijn. Binnenkant van de kamers is afgewerkt en geen velux raam. Indien verbouwingen, wordt er aangeraden destructief te laten onderzoeken

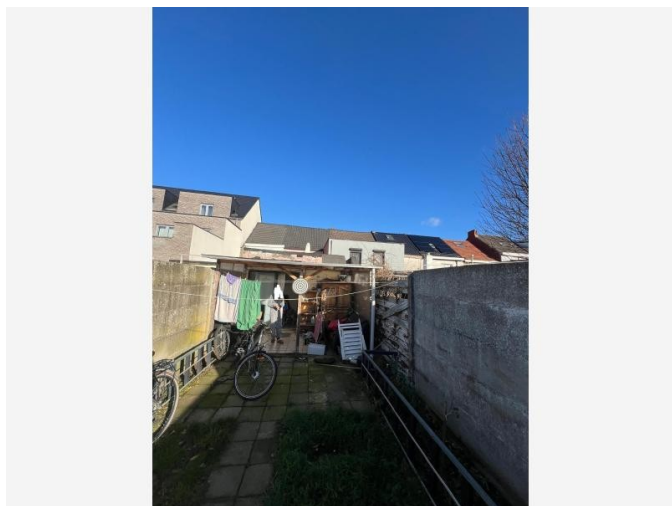
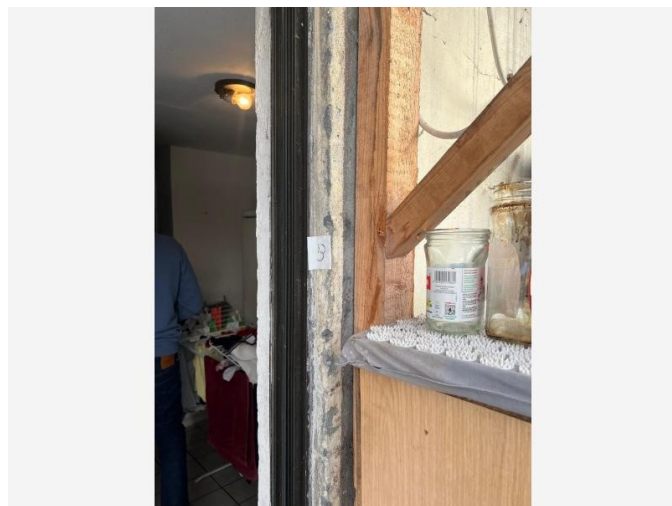
## Fiche 4: mastiek raam achteraan

Geen asbest

| # | Type | Referentie | Resultaat |
|---|---|---|---|
| 4.1 | Puntmonster | b | Geen asbest |

| Opmerking | Enkel aan raam vanachter (voorkant geen verdachte mastiek) |

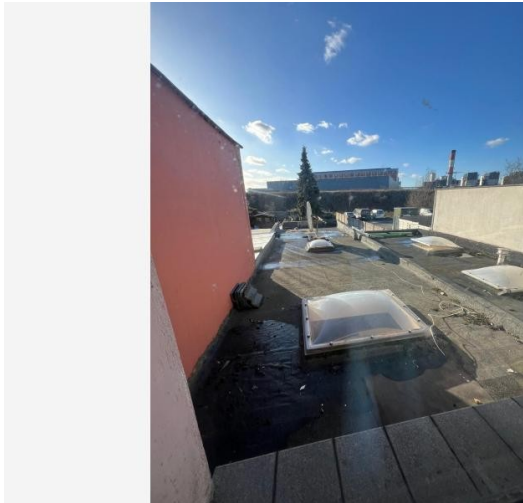
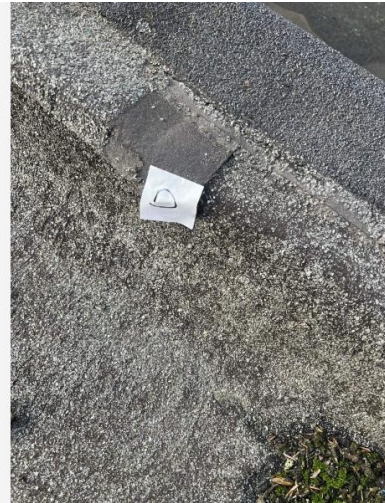
## Fiche 5: roofing plat dak

Geen asbest

| # | Type | Referentie | Resultaat |
|---|---|---|---|
| 5.1 | Puntmonster | d | Geen asbest |

| Opmerking | platte dak op v1<br><br>staal werd genomen in de toplaag, geen weet over eventueel asbesthoudende onderlagen. Indien verbouwingen wordt er aangeraden destructief te onderzoeken tot de primaire drager. |

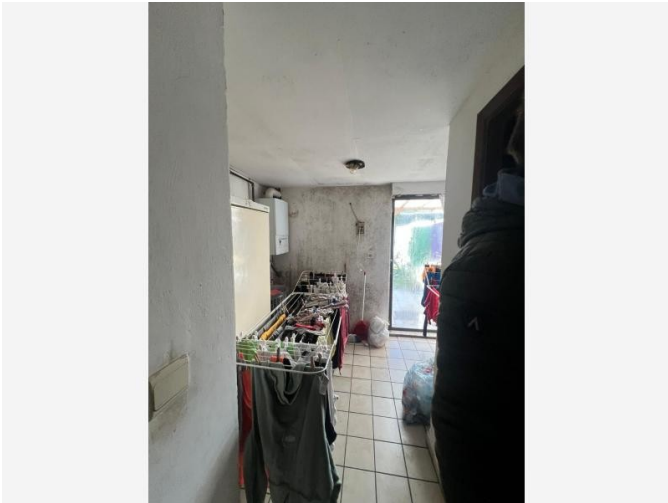
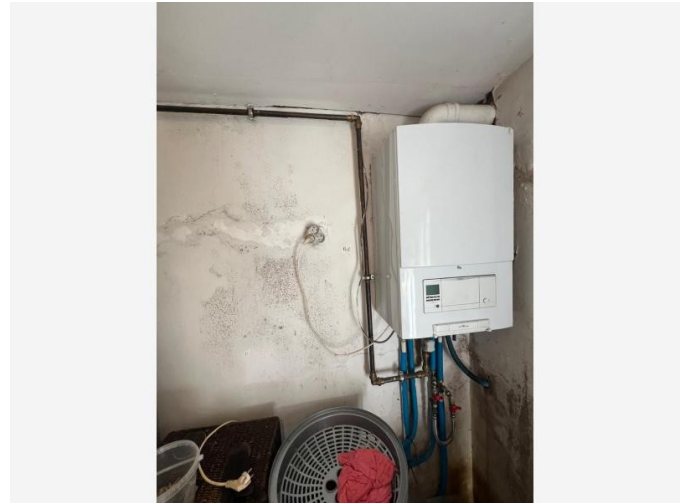
## Fiche 6: pleisterwerk muren

Geen asbest

| # | Type | Referentie | Resultaat |
|---|---|---|---|
| 6.1 | Mengmonster | a123 | Geen asbest |

| Opmerking | <p>Staal genomen in gang, stooklokaal en leefruimte.</p> <p>Badkamer volledig betegeld. Keuken ook betegeld en houtplaten tegen de muur. Plafonds bestaan uit gipsplaten of hout</p> <p>De vermelde oppervlaktes, diktes en volumes betreffen een bereedeneerde schatting. Er worden geen rechten verleend aan deze oppervlaktes/diktes/volumes</p> |

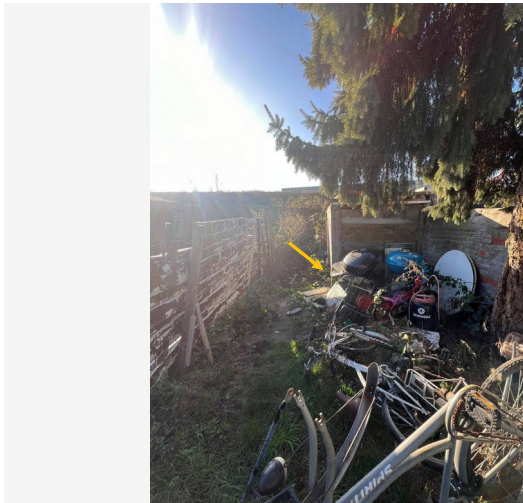
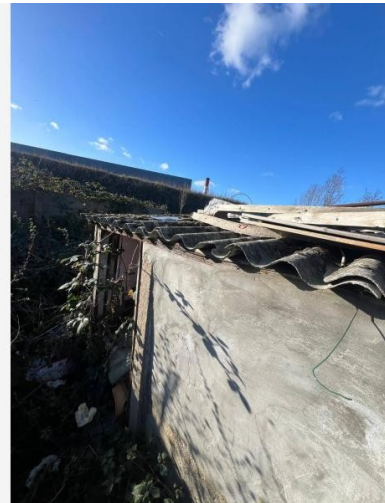
Afspoelend regenwater kan asbestdeeltjes van verweerde asbestcementen dak- of gevelbekleding meenemen naar de bodem. De asbestdeeltjes in de bodem vormen een laag risico: bodempartikels houden de asbestdeeltjes voldoende vast om gezondheidsrisico's te vermijden. Door deze asbesthoudende bodemzone zorgvuldig te beheren, vermijdt u gezondheidsrisico's.

| Bron van de asbestdeeltjes | Bron is nog aanwezig |
| Afmetingen (lengte - breedte - diepte) | <ul style="list-style-type: none"><li>• 3,00 m - 2,00 m - 0,30 m</li></ul> |

- Om het afspoelen van asbestdeeltjes te stoppen, is het verstandig om de verwijdering van de dak- of gevelbekleding in te plannen en in afwachting hiervan een dakgoot te plaatsen om het regenwater af te voeren naar de riolering.

De uitgraving van een afdruiptype gebeurt volgens de methodiek "eenvoudige handelingen". Vermijd daarbij vermenging met andere bodem en laat de uitgegraven asbesthoudende grond afvoeren naar een daartoe vergunde stortplaats. Voor de uitgraving wordt een richtdiepte van 30 cm gehanteerd.

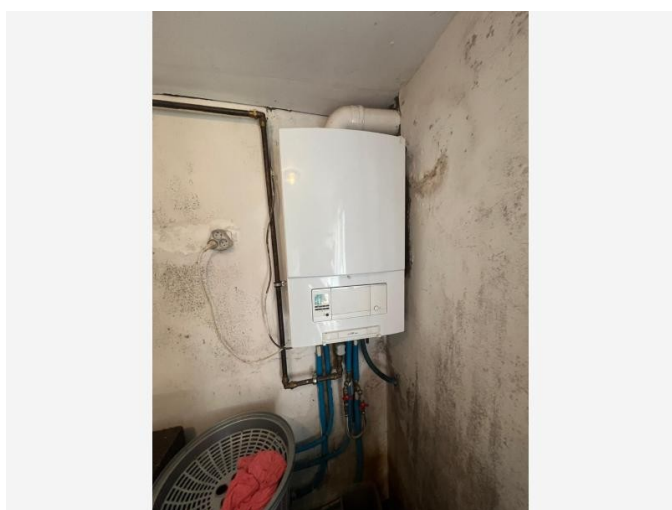
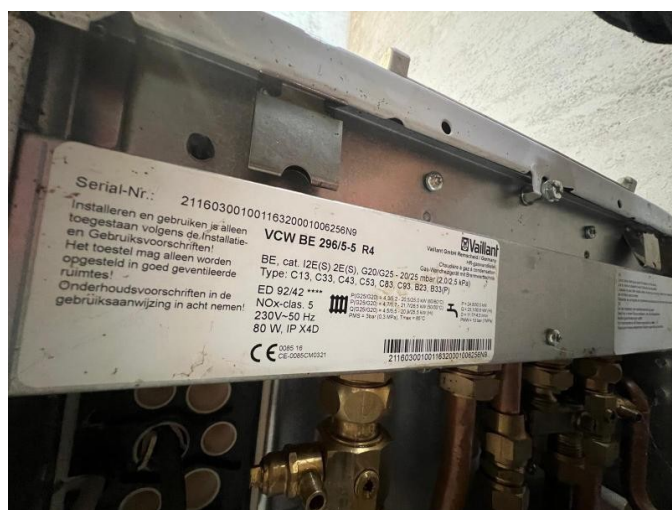
### Fiche 8: geen verdacht materiaal stookketel

| Beschrijving | Notitie | Terug te vinden op plannen |
|---|---|---|
| Fiche 8: geen verdacht materiaal stookketel | Vaillant ketel met serienummer waaruit bouwjaar 2016 blijkt<br>(21160300100116320001006256n9 ) | - |
