# Asbestinventarisatattest

Heiststeenweg 82, 2580 Putte

Attestnummer : 20251117-000168.000

Uitgegeven op : 17.11.2025

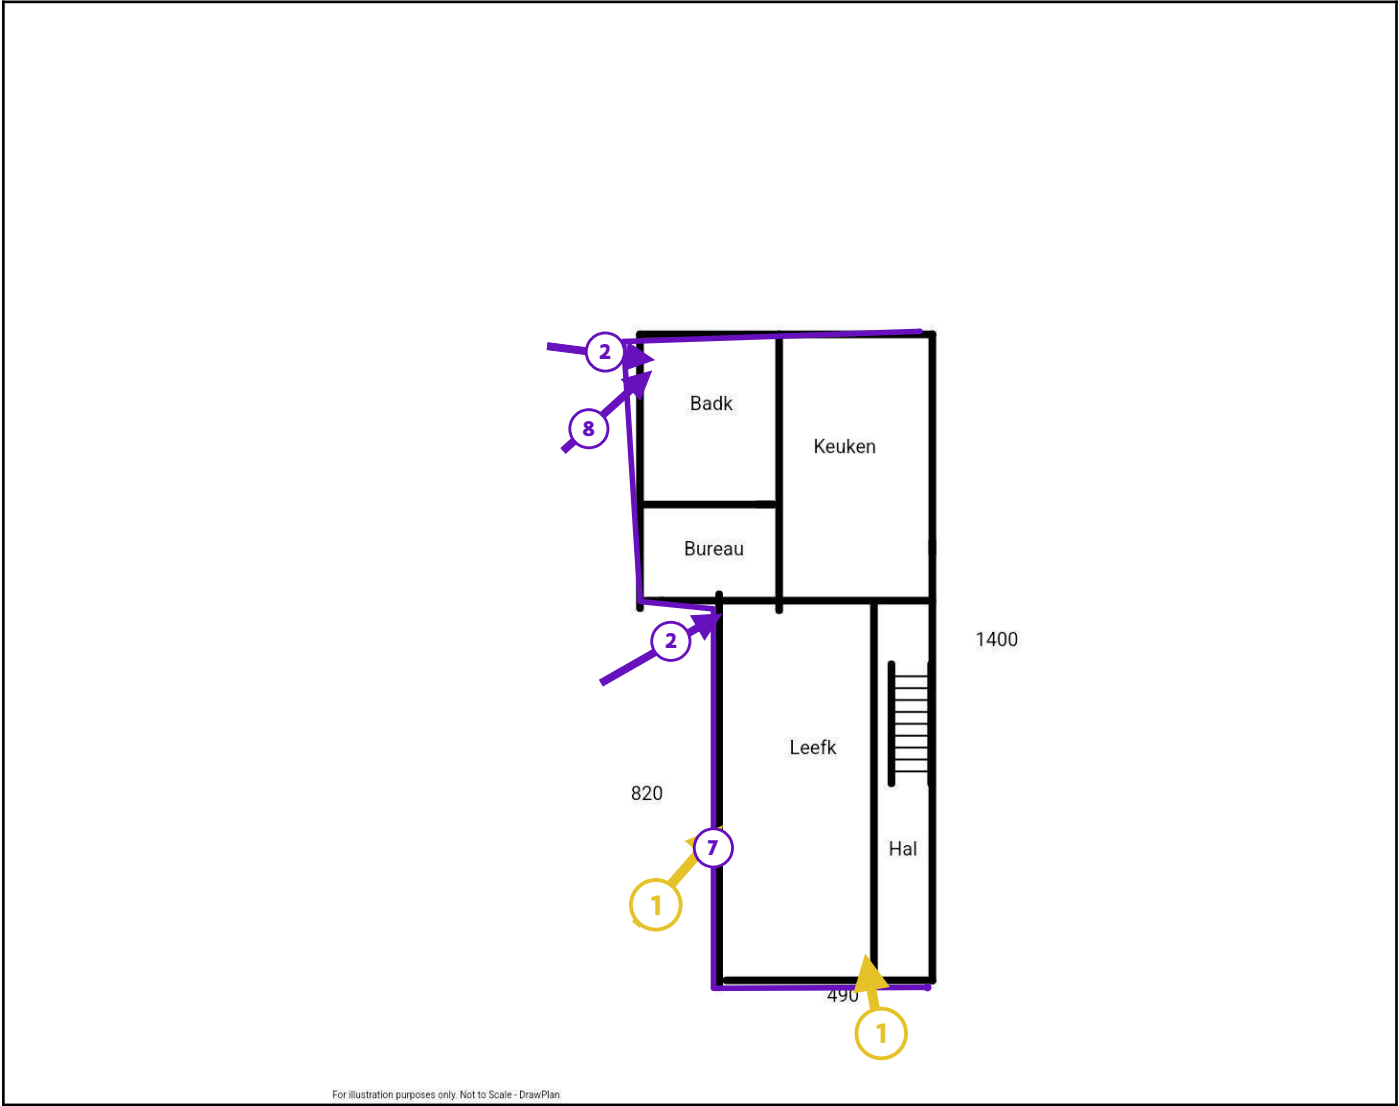
# Plan 1.2: Gv

| Beschrijving | Type | Actie |
|---|---|---|
| 1. Bakeliet schakelaars/stopcontacten | Asbestmateriaal | Zorgvuldig beheren |
| 2. Schouw | Beperking | - |

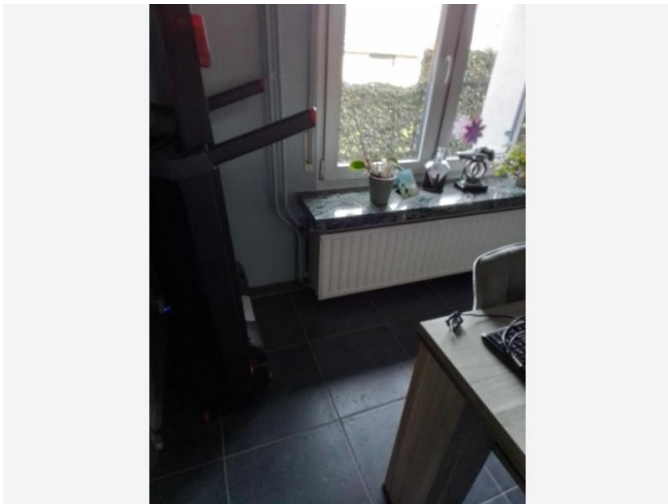
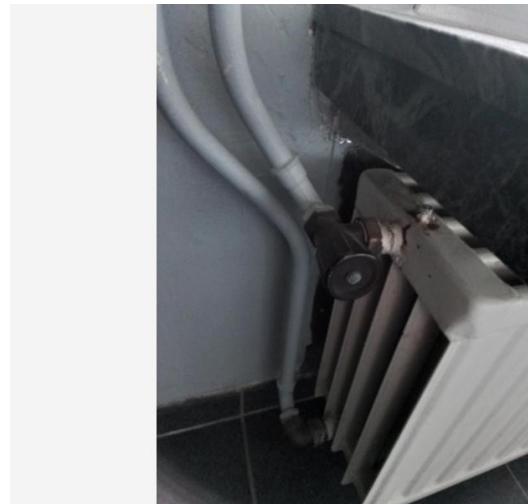
Het asbestmateriaal valt onder de mijlpaal van 2040.

Zorgvuldig beheren

| Eindbeoordeling materiaalisico | Laag materiaalisico en/of verlaagde kans op vezelvrijgave |

| Gebondenheid | Categorie 1: hechtgebonden in oorsprong |
| Asbestsoort (vezeltype) | Crocidoliet aanwezig |
| Asbestconcentratie | Laag (< 50%) |
| Afschermingsgraad van het gehele materiaal | Geheel of deels (ook) vrij aan de binnenlucht |
| Toestand van het materiaal | Onbeschadigd, niet verweerd |

| Beschrijving | Bakeliet schakelaars/stopcontacten |
| Asbestmateriaal | Plaat, paneel, tablet - Type Bakeliet |
| Identificatiemethode | <p>De asbestdeskundige beoordeelt het materiaal als asbestverdacht en dus asbesthoudend, en dit zonder monstername.</p> <p>Motivatie: De monstername brengt andere schade aan dan schade die inherent is aan de monstername.</p> |

- Zorg voor een veilig beheer. Vermijd het beschadigen van het asbestmateriaal. Controleer de toestand jaarlijks op wijzigingen.
- Voer bijkomende staalname(s) uit.

- Eenvoudige handelingen: mag via doe-het-zelf of door werknemer(s) met opleidingsattest eenvoudige handelingen  
Deze toepassing kan door een aannemer die over een opleidingsattest eenvoudige handelingen beschikt of door een particulier (doe-het-zelf), verwijderd worden indien er geen verhoogd risico op vrijgave van asbestvezels (max. concentratie 0,01 vezels/cm<sup>3</sup> - CODEX Art. VI.3-54) ontstaat en de toepassing voorafgaand wordt gefixeerd/bevochtigd; de individuele elementen zonder machinale werktuigen (boormachine, slijpschijf, hogedrukreiniger,...) en zonder breken of gooien een voor een losgemaakt worden; en ten slotte dubbel en luchtdicht verpakt weggevoerd worden naar een erkend afvalpunt (recyclagepark).

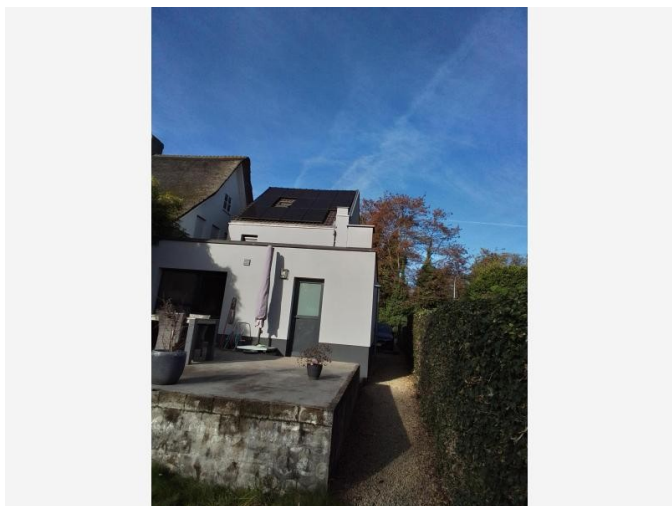
*Situeringsfoto*

**Reden:** Het te onderzoeken materiaal situeert zich hoger dan 3,50 m te rekenen vanaf een veilige ondergrond

**Uitleg van de asbestdeskundige:** De schouw bevat binnenin mogelijk een asbestcement rookgaskanaal. Laat dit onderzoeken bij eventuele werken.

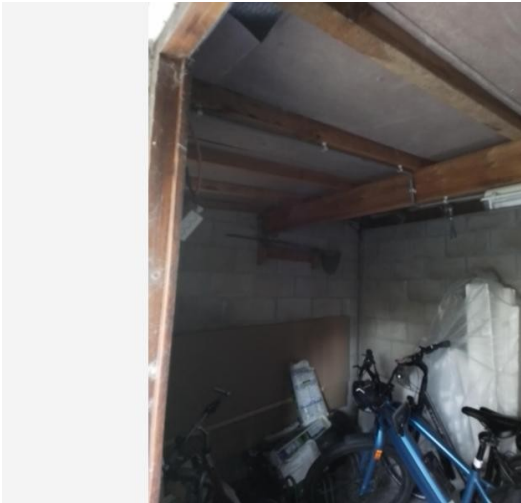
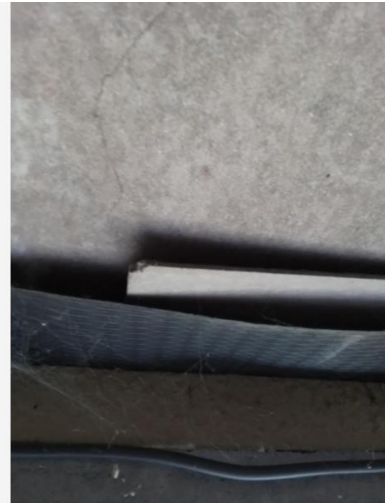
## Fiche 3: Onderdak type Menuiserie

Geen asbest

| # | Type | Referentie | Resultaat |
|---|---|---|---|
| 3.1 | Puntmonster | Pm4 | Geen asbest |

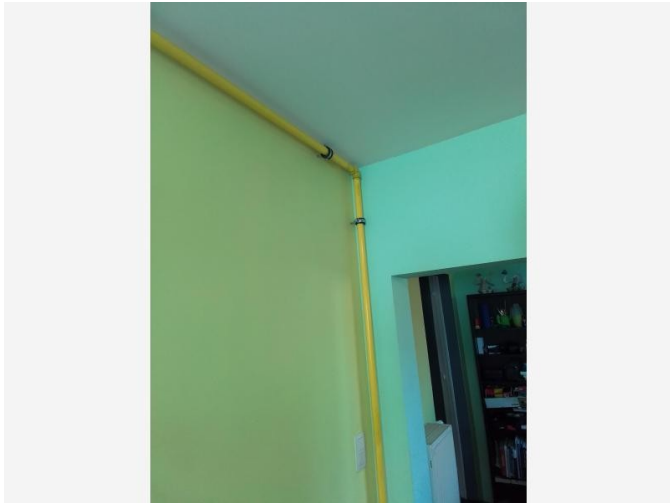
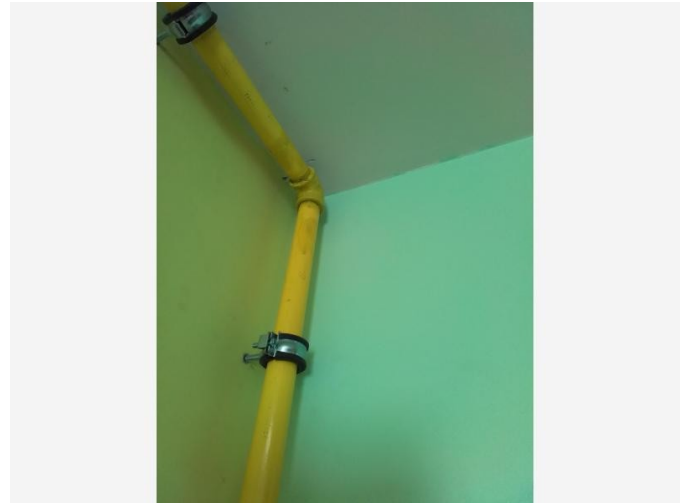
## Fiche 4: Pleisterwerk plafonds

Geen asbest

| # | Type | Referentie | Resultaat |
|---|---|---|---|
| 4.1 | Mengmonster | MM2 | Geen asbest |

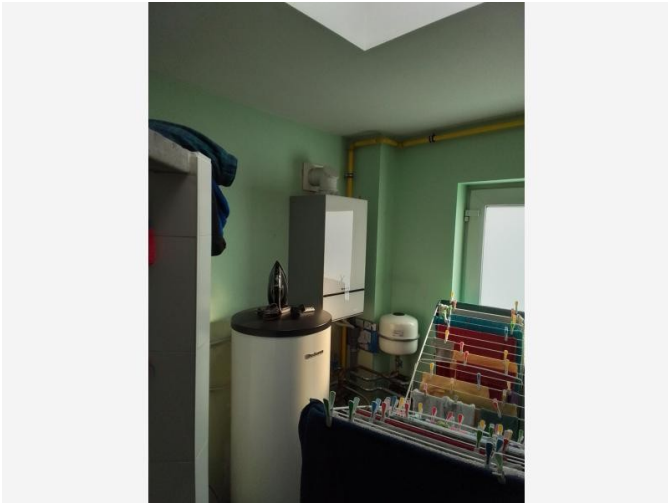
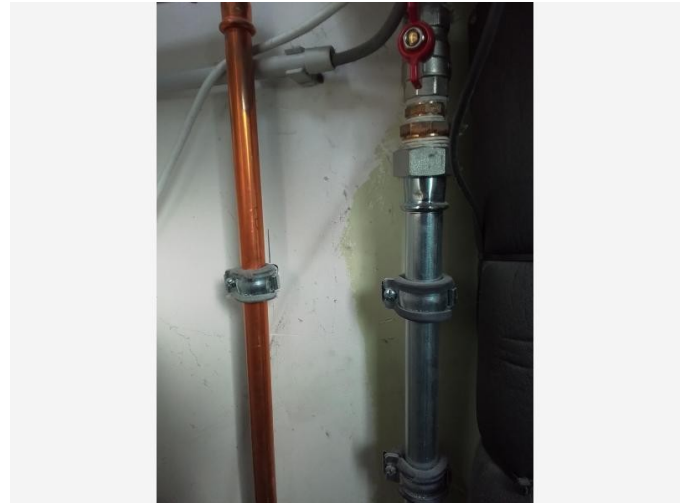
## Fiche 5: Pleisterwerk wanden

Geen asbest

| # | Type | Referentie | Resultaat |
|---|---|---|---|
| 5.1 | Mengmonster | Mm1 | Geen asbest |

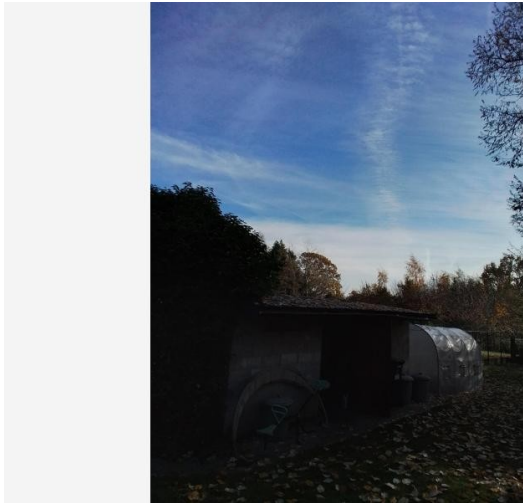
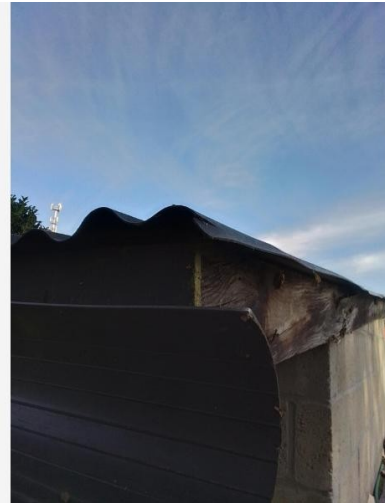
## Fiche 6: Dak bestaande uit bitumineuze golfplaten

Geen asbest

| # | Type | Referentie | Resultaat |
|---|---|---|---|
| 6.1 | Puntmonster | Pm3 | Geen asbest |

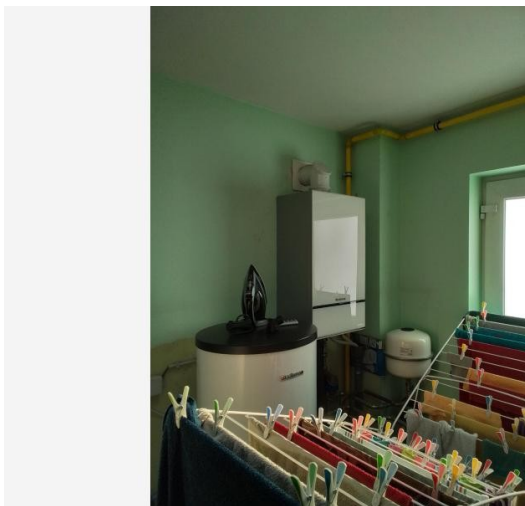
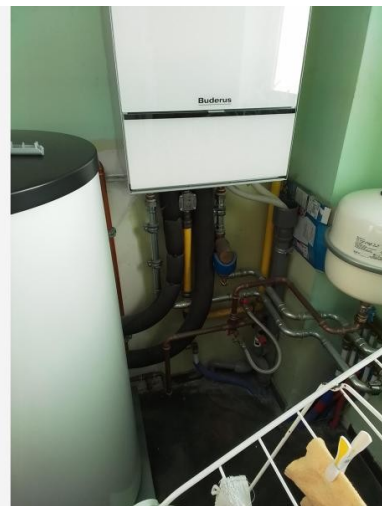
## Fiche 8: CV-ketel (niet verdacht)

| Beschrijving | Notitie | Terug te vinden op plannen |
|---|---|---|
| Fiche 8: CV-ketel (niet verdacht) | De CV-ketel (dichtingen, isolerend materiaal) is niet asbestverdacht. | Plan 1.2: Gv |

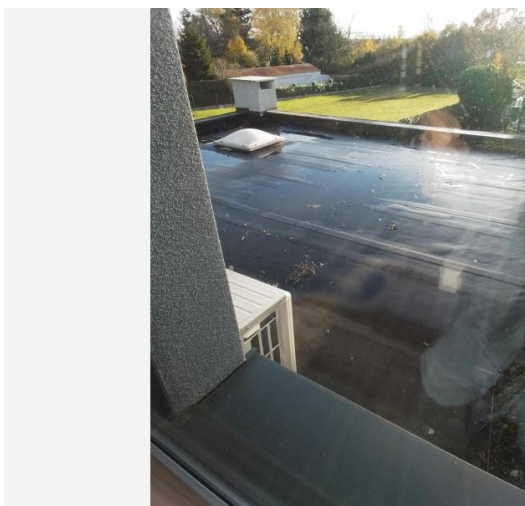
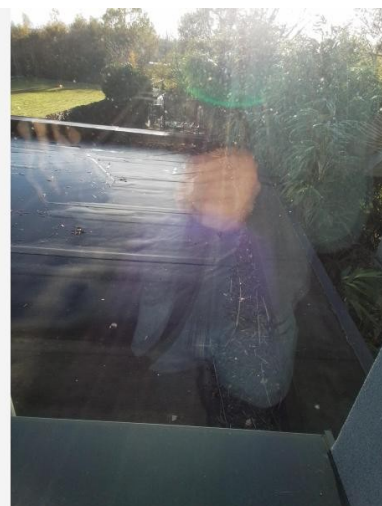
## Fiche 9: Dakbedekking plat dak (niet verdacht)

| Beschrijving | Notitie | Terug te vinden op plannen |
|---|---|---|
| Fiche 9: Dakbedekking plat dak (niet verdacht) | De dakbedekking (EPDM) is niet asbestverdacht. Het is niet uitgesloten dat de EPDM werd gelegd op bestaande, mogelijk asbestverdachte roofing. Bij werken, laat dit controleren. | Plan 1.5: 1v |

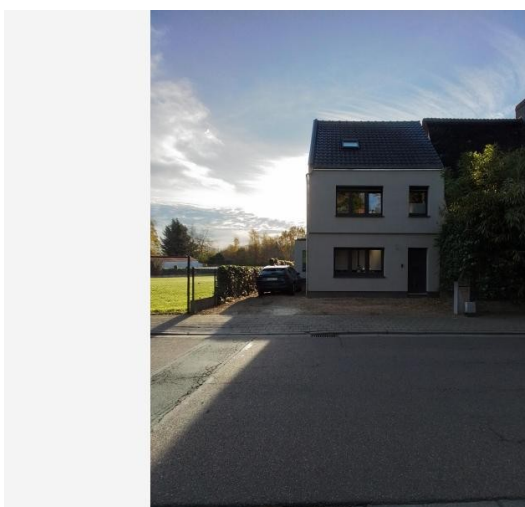
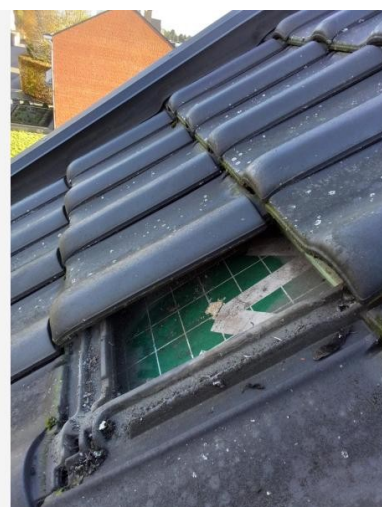
## Fiche 10: Dakbedekking bestaande uit pannen (niet verdacht)

| Beschrijving | Notitie | Terug te vinden op plannen |
|---|---|---|
| Fiche 10: Dakbedekking bestaande uit pannen (niet verdacht) | De dakbedekking is niet-asbestverdacht. | Plan 1.10: Zolder dak |
