# Asbestinventarisatattest

Klein Engeland 8, 2300 Turnhout

Attestnummer : 20250930-000378.000

**Niet-asbestveilig**

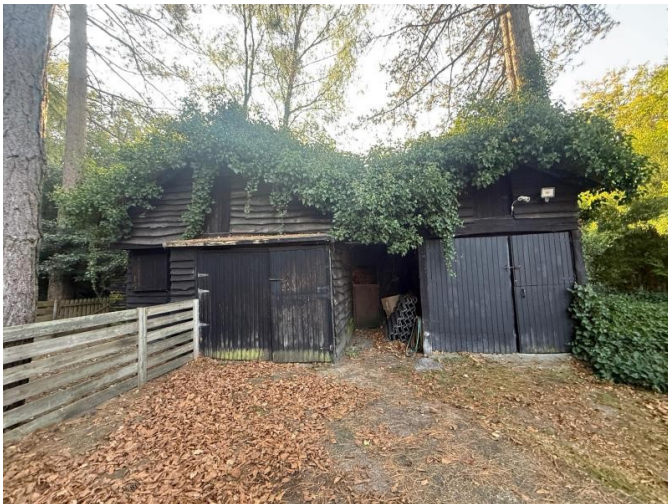
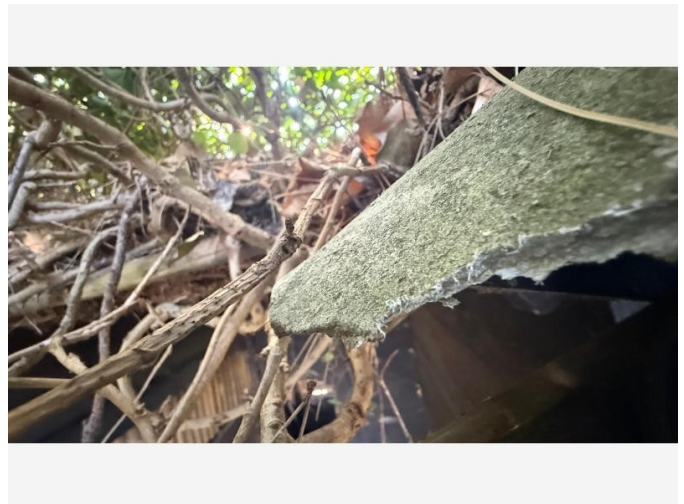
Het asbestmateriaal valt onder de mijlpaal van 2034.

**Dringend verwijderen**

| Eindbeoordeling materiaalrisico | Hoog materiaalrisico en/of hoge kans op vezelvrijgave |

| Toestand van het materiaal | Zwaar beschadigd, zwaar verweerd |

| Beschrijving | Golfplaten dak tuinhuis |

- Verwijder dit asbestmateriaal zo snel mogelijk. Volg de toestand goed op.

- Eenvoudige handelingen: mag via doe-het-zelf of door werknemer(s) met opleidingsattest eenvoudige handelingen  
Eenvoudige handeling doe-het zelf dragen van de nodige beschermingsmiddelen (mondmasker ffp3, handschoenen, tyvec ) Indien mogelijk de ondervloer afdekken , golfplaten voorzichtig verwijderen, extra fixeren, niet breken , niet gooien, onmiddellijk verpakken of voorzichtig in container met asbestbag plaatsen. Indien platen in slechte staat zijn en kans bestaat op breken : Eenvoudige handeling opgeleid personeel , alle werknemer(s) moeten wel beschikken over een opleidingsattest eenvoudige handelingen 8u Ondervloer afdekken , golfplaten voorzichtig verwijderen, extra fixeren, niet breken , niet gooien, onmiddellijk verpakken of voorzichtig in container met asbestbag plaatsen. De constructiebalken zullen ook gereinigd worden met vochtige doeken en hepa stofzuiger. Gedomonteerd materiaal met asbest, moet u (laten) afvoeren als asbestafval. Voer het asbestafval af naar het recyclagepark, laat het ophalen door een geregistreerd inzamelaar of via uw aannemer. Indien het niet mogelijk is om de toepassing zonder breuk te verwijderen en/of indien het materiaal niet in goede staat verkeert, is het raadzaam om een erkend asbestverwijderaar (met geldig attest "Asbest - Eenvoudige handelingen") in te schakelen. Indien het gaat om een groot oppervlakte van dit dak, is het raadzaam om een erkend asbestverwijderaar (met geldig attest "Asbest-

Minimaal stofmasker FFP3; wegwerpoverall CAT III type 5/6; wegwerphandschoenen en afspoelbaar schoeisel.

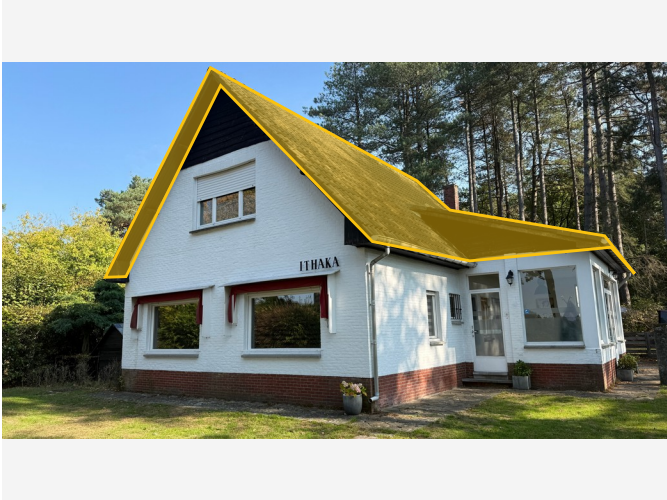
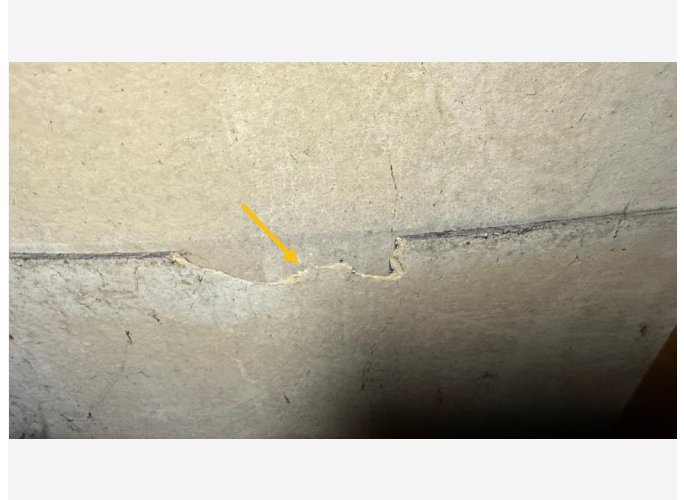
## Fiche 3: Opbouw hellend dak en onderdak hellend dak woning

| Opmerking | Het dak is opgebouwd uit dakpannen, panlatten, kepers. De vermelde oppervlaktes en volumes betreffen een beredeneerde schatting. Er worden geen rechten verleend aan deze oppervlaktes/volumes. De dikte is een schatting die voorkomt uit de monsterplaatsen en is daarom niet altijd representatief. |

- Eenvoudige handelingen: mag via doe-het-zelf of door werknemer(s) met opleidingsattest eenvoudige handelingen  
Als dit materiaal verwijderd kan worden zonder het te breken, te beschadigen... , dan mag met dit met eenvoudige handelingen. Vermijd stofvorming en stofverspreiding op elk moment van de werken. Bevochtig of fixeer het materiaal.

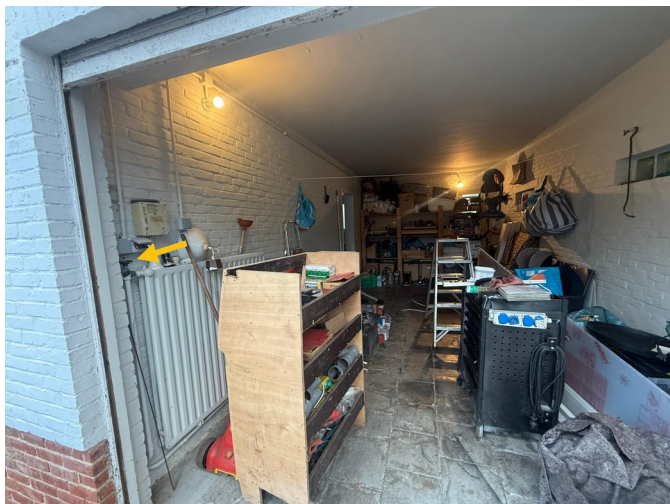
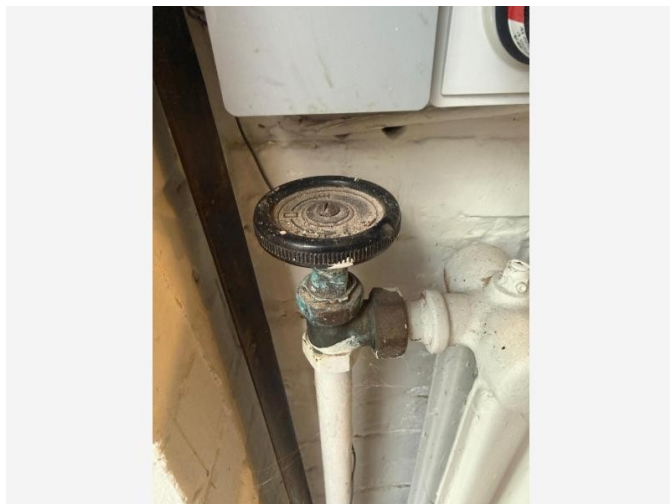
| Opmerking | <p>Het vermelde volume betreft een beredeneerde schatting. Er worden geen rechten verleend aan dit volume. Het is moeilijk te bepalen of de bakeliettoepassingen in de woning ook effectief asbesthoudend zijn (het kan ook gaan om de asbestvrije variant). Bakeliet kan asbesthoudend zijn en kan enkel uitgesloten worden via een negatieve analyse. Monstername is echter niet mogelijk binnen het kader van het niet-destructief onderzoek.</p> |

- Eenvoudige handelingen: mag via doe-het-zelf of door werknemer(s) met opleidingsattest eenvoudige handelingen  
Als dit materiaal verwijderd kan worden zonder het te breken, te beschadigen... , dan mag met dit met eenvoudige handelingen. Vermijd stofvorming en stofverspreiding op elk moment van de werken. Bevochtig of fixeert het materiaal.

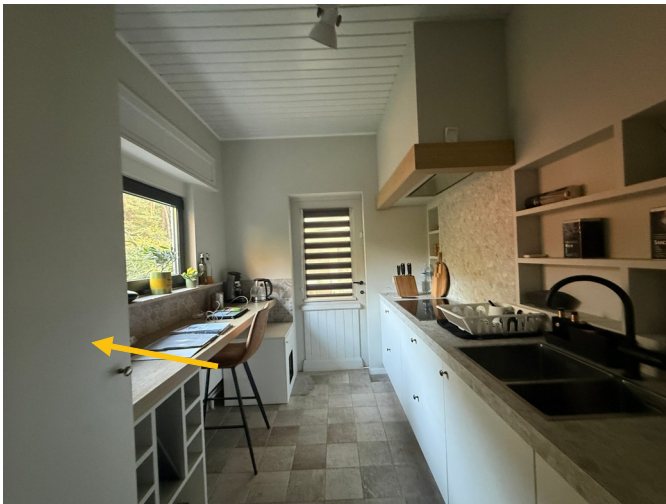
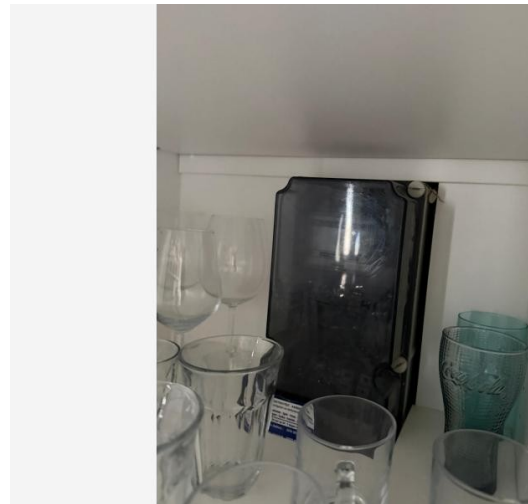
| Opmerking | <p>Het vermelde volume betreft een beredeneerde schatting. Er worden geen rechten verleend aan dit volume. Het is moeilijk te bepalen of de bakeliettoepassingen in de woning ook effectief asbesthoudend zijn (het kan ook gaan om de asbestvrije variant). Er werd geen monster genomen o.w.v. beschadiging aan een elektrisch gerelateerde toepassing, extra controle bij verwijdering van het verdacht materiaal. Deze teller is eigendom van de netbeheerder. Laat deze daarom door de netbeheerder vervangen.</p> |

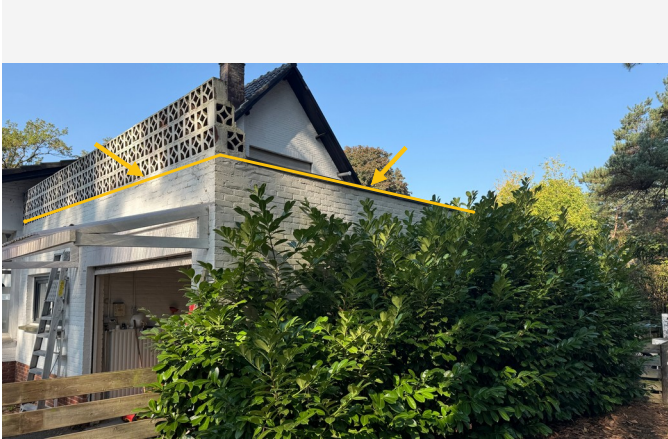
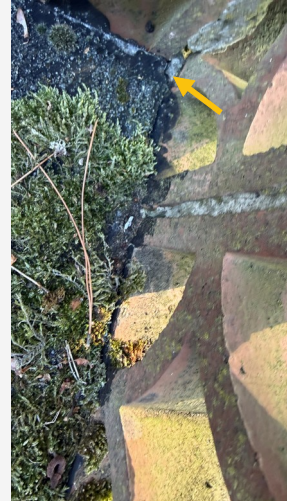
## Fiche 18: Roofing plat dak deel woning

| Opmerking | <p>Er werd een staal genomen aan een overlappend stuk roofing waardoor de waterdichtheid van de dakbedekking niet in het gedrang komt. De eigenaar heeft zich ertoe verbonden om het staalname punt definitief te herstellen. Het vermelde oppervlakte betreft een berekende schatting. Er worden geen rechten verleend aan deze oppervlakte. De twee onderliggende lagen zijn niet inspecteerbaar. Bij werken aan dit dak, inspecteer de onderliggende lagen en neem staal van deze.</p> |

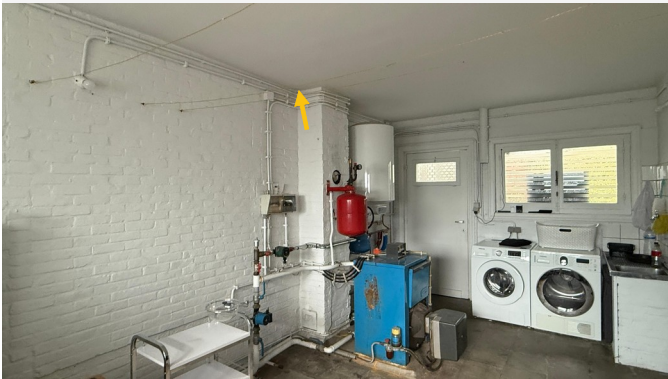
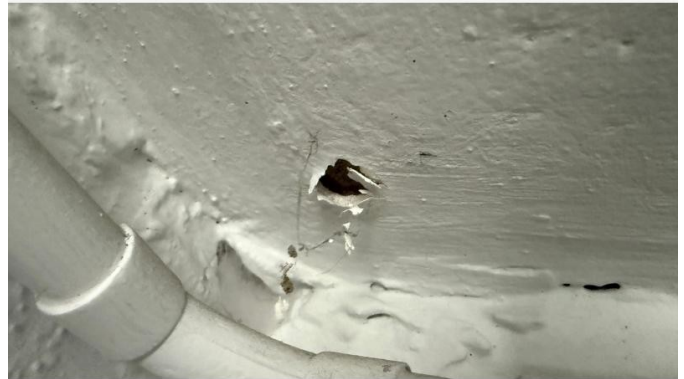
| Opmerking | <p>Volgens het inspectieprotocol is een monstername van het pleisterwerk (is een steekproef) verplicht om dit te identificeren als niet-asbesthoudend. Locatie staalnames: individuele ruimte: Slaapkamer gelijkvloers/ natte ruimte: niet mogelijk / traphal gelijkvloers/ stookplaats (CV plaats ).</p> <p>Geen staalname mogelijk plafond keuken en badkamer wegens valse plafonds in PVC en de volledige verdieping wegens gipsplaten plafonds, alsook geen bepleistering tegen plafond veranda achter. De vermelde oppervlaktes en volumes betreffen een beredeneerde schatting. Er worden geen rechten verleend aan deze oppervlaktes/volumes. De dikte is een schatting die voorkomt uit de monsterplaatsen en is daarom niet altijd representatief.</p> |
