# Asbestinventarisatetest

Van Praetlei 69, 2170 Antwerpen

Attestnummer : **20260122-000132.000**

Uitgegeven op : **22.01.2026**

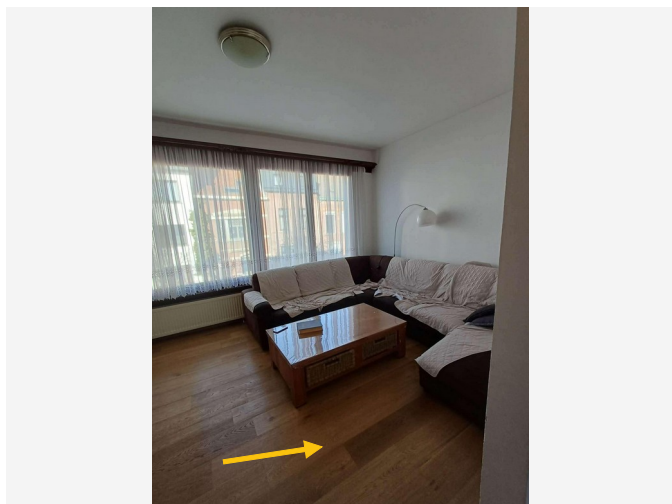
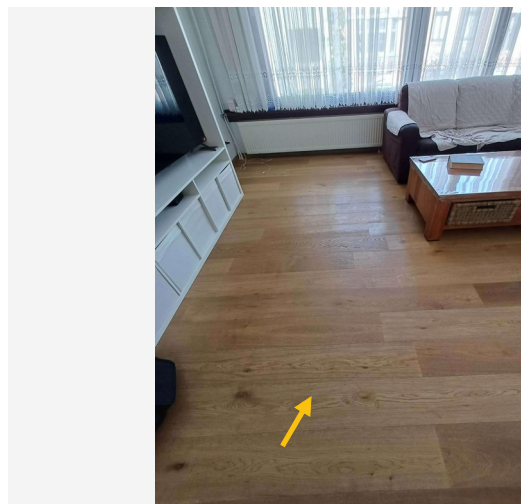
De vloeren zijn betegeld en/of bekleedt met laminaat zodanig dat zonder destructief onderzoek de ondervloer niet waarneembaar en niet inspecteerbaar is. Er werden geen asbestverdachte materialen waargenomen

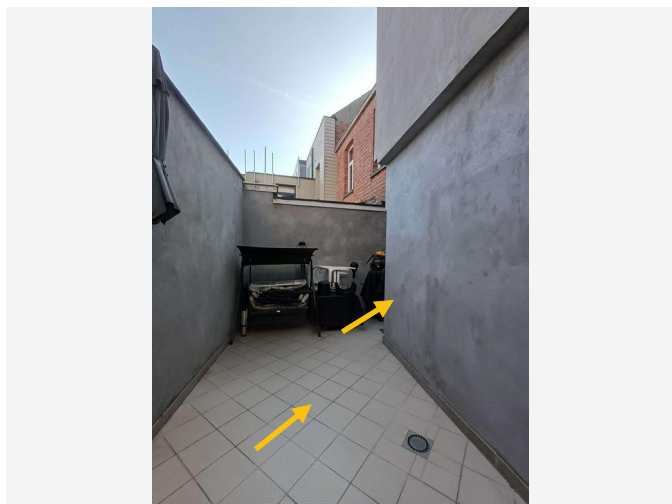
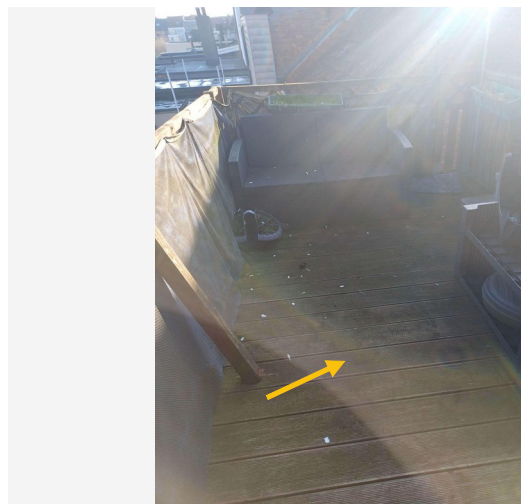
Op de terrassen (glvl en 2de verd) werden geen asbestverdachte materialen waargenomen

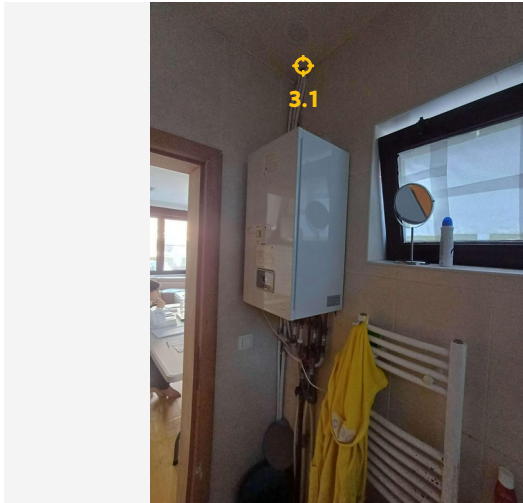
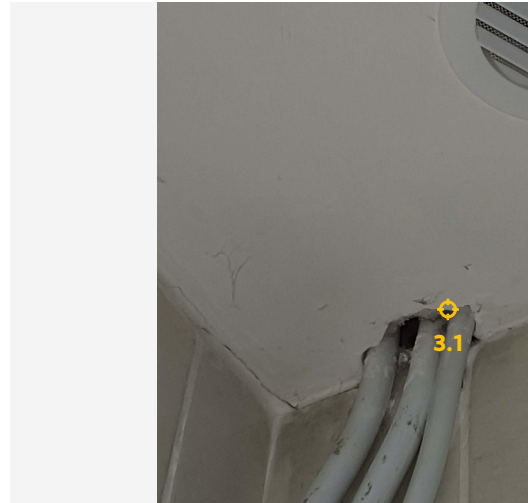
## Fiche 3: pleisterwerk plafond

Geen asbest

| Opmerking | Geen pleisterwerk plafond in de keuken |

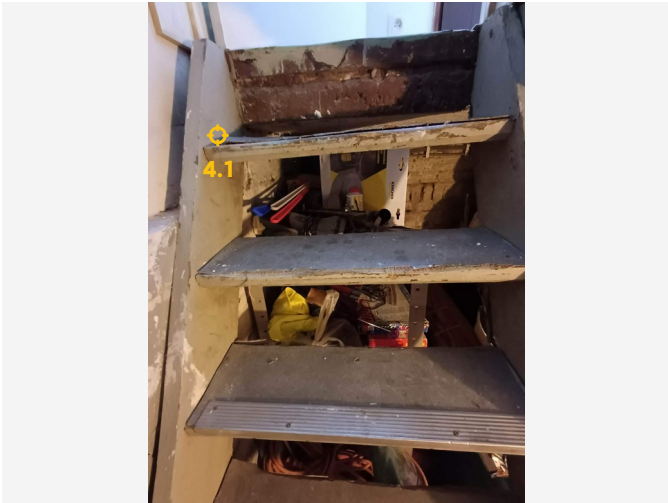
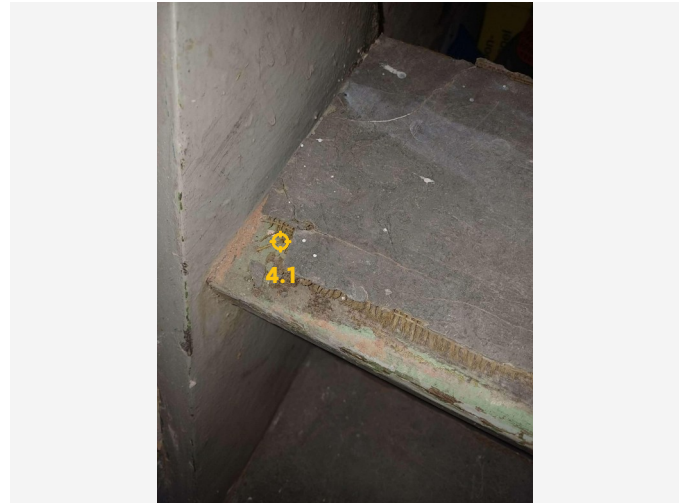
## Fiche 4: vloerzeil keldertrap

Geen asbest

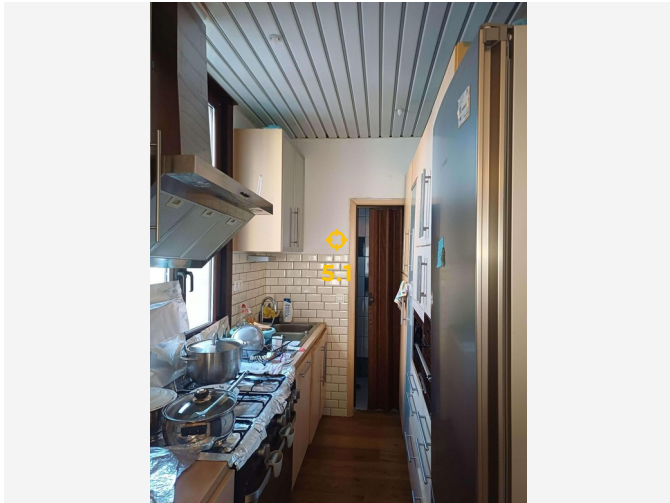
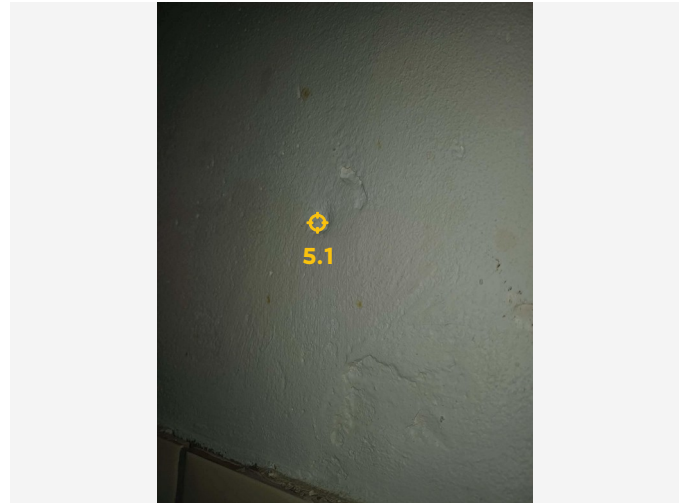
## Fiche 5: pleisterwerk wand

Geen asbest

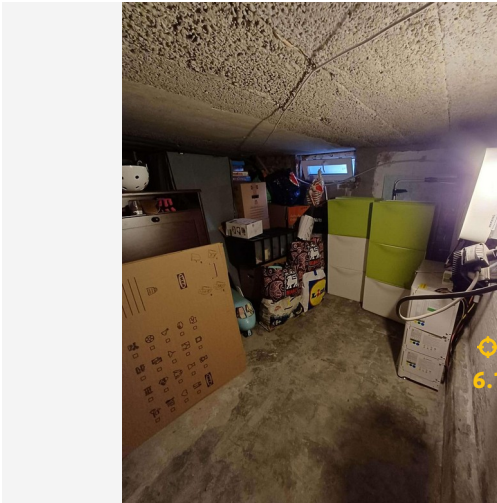
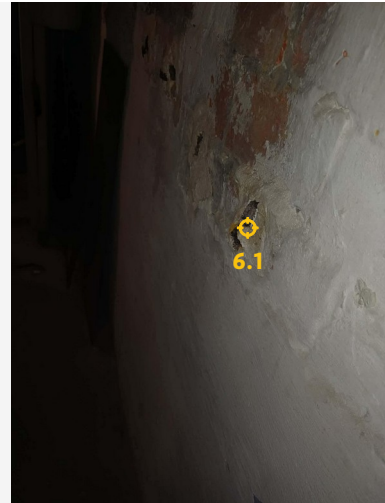
## Fiche 6: pleisterwerk kelder

Geen asbest

| Opmerking | In de kelder enkel staalanalyse van wandpleister mogelijk. Plafond is beton |

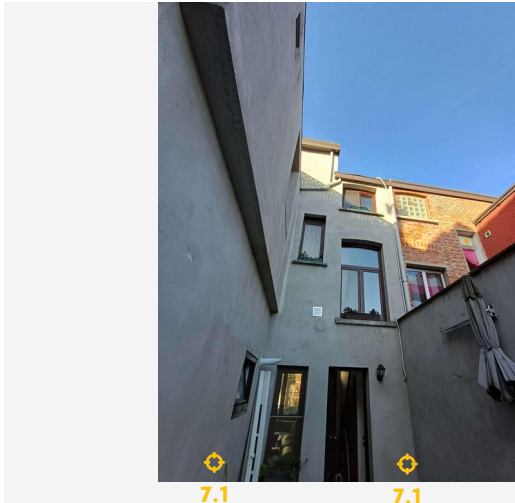
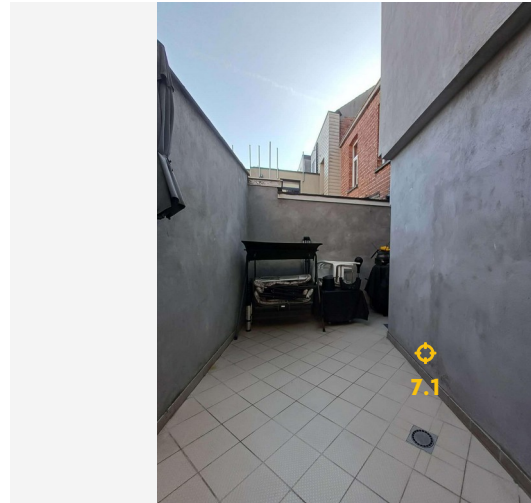
## Fiche 7: Crepi buitenschil

Geen asbest

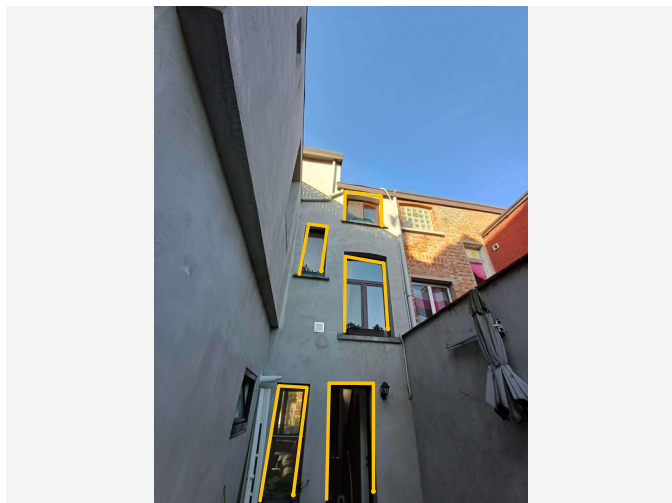
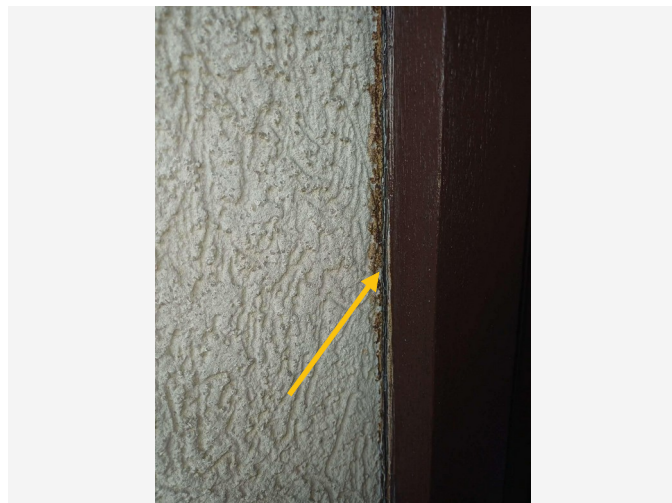
### Fiche 8: mastiek

| Beschrijving | Notitie | Terug te vinden op plannen |
|---|---|---|
| Fiche 8: mastiek | De mastiek zijn siliconen en derhalve niet asbestverdacht | - |

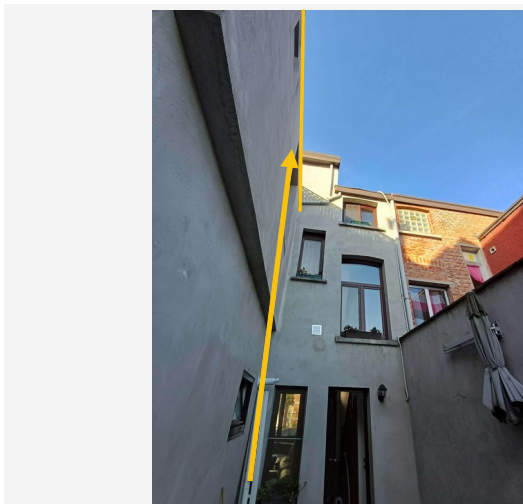
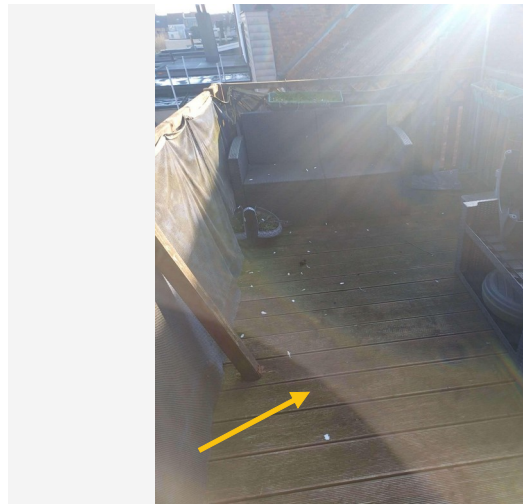
## Fiche 9: plat dak

| Beschrijving | Notitie | Terug te vinden op plannen |
|---|---|---|
| Fiche 9: plat dak | Het plat dak is volledig bekleedt met hout (terras) zodanig dat zonder destructief onderzoek het dak niet waarneembaar en niet inspecteerbaar is | Plan 1.14: grondplan 2de verd kopie |

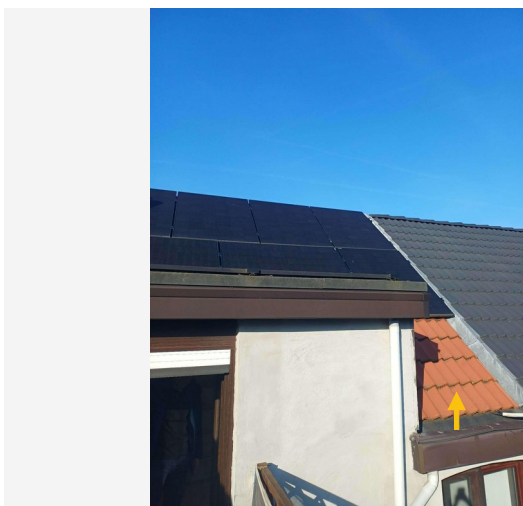
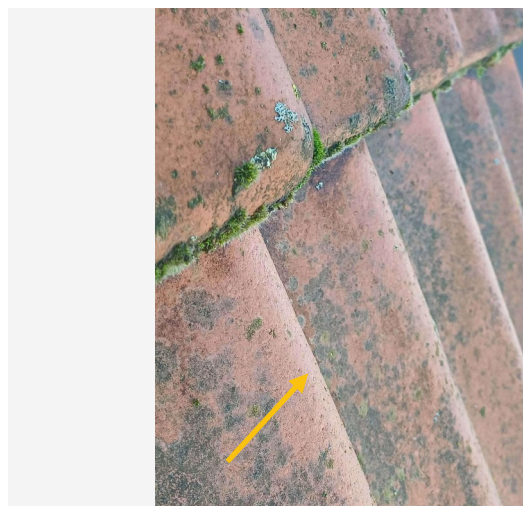
## Fiche 10: dak

| Beschrijving | Notitie | Terug te vinden op plannen |
|---|---|---|
| Fiche 10: dak | Het dak is bekleedt met kleipannen en derhalve niet asbestverdacht | Plan 1.9: Hoofdgebouw plan |

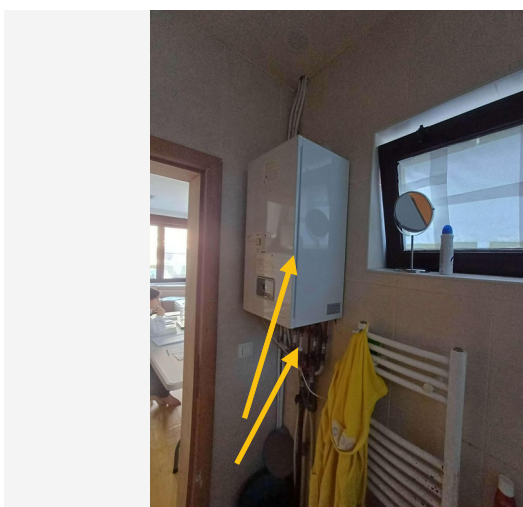
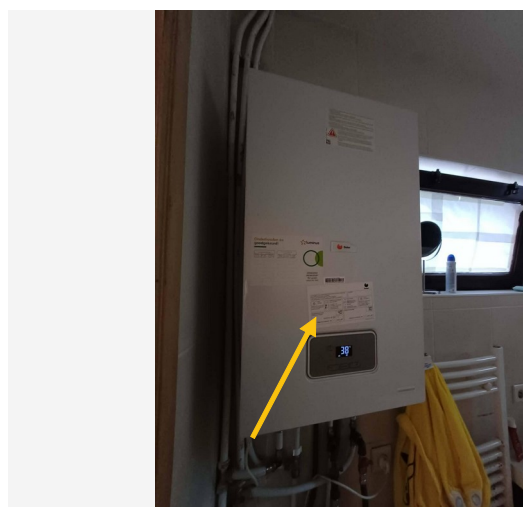
## Fiche 11: stookketel

| Beschrijving | Notitie | Terug te vinden op plannen |
|---|---|---|
| Fiche 11: stookketel | De stookketel (in de badkamer): en er zijn geen waarneembare asbestverdachte materialen vastgesteld | - |

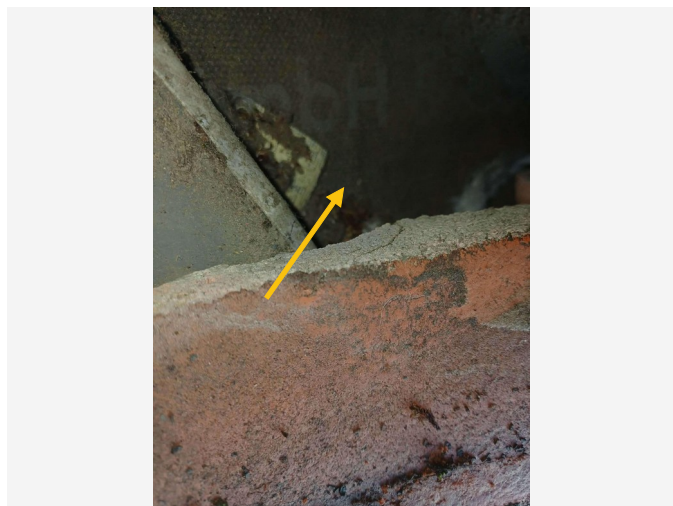
### Fiche 12: Onderdak (niet-asbestverdacht)

| Beschrijving | Notitie | Terug te vinden op plannen |
|---|---|---|
| Fiche 12: Onderdak (niet-asbestverdacht) | Bij het optillen van een dakpan werd geen asbestverdacht onderdak aangetroffen. Het onderdak bestaat uit waterdicht doek. Omdat dit slechts een deel van de volledige dakconstructie betreft, is het mogelijk dat er op niet-onderzochte plaatsen toch nog een (deel van een) asbestverdacht onderdak aanwezig is. Laat dit bij werken nakijken door een bevoegd technicus. | Plan 1.10: Hoofdgebouw plan |
