# Asbestinventarisatetest

Kieldrechtsebaan 49, 9130 Beveren-Kruibeke-Zwijndrecht

Attestnummer : **20250813-000064.000**

Uitgegeven op : **13.08.2025**

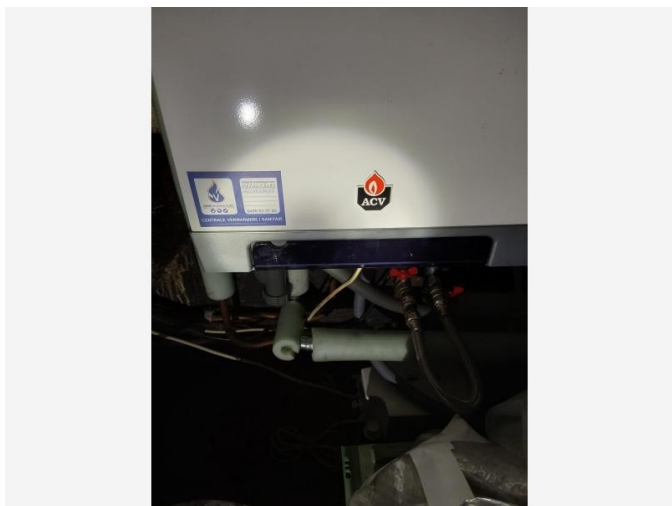
Deze is van 2010 zie bewijs

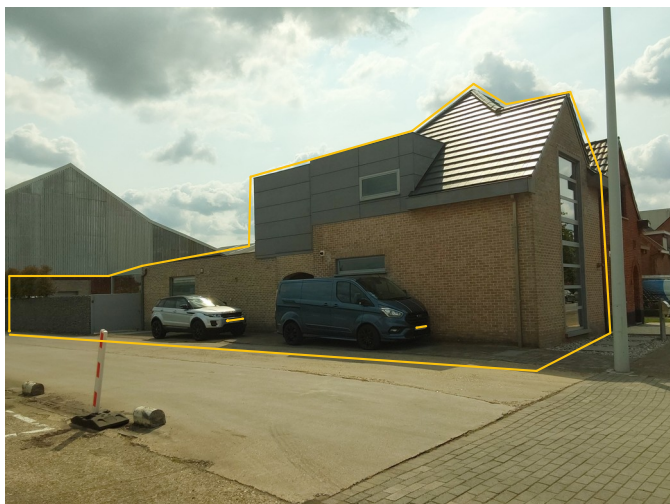
Afdichtingsmateriaal: siliconen

Pleisterwerk: Aparte fiche geen plafondbeploistering

Leidingisolatie: niet van toepassing

Onderdelen van de stookketel: aparte fiche 2010

Dakbedekking: pannen

Materiaal onder de pannen: pavatex platen

Materialen rookgaskanalen: metaal

Dakgoten: rubber

Verwarming: cv gas

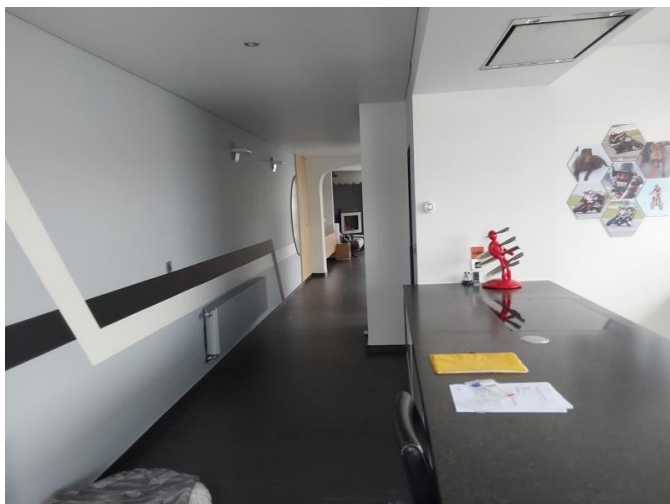
PVC/HOUT/gyproc/span bevat geen asbest.

De deskundige kan geen uitspraak doen over onderliggende materialen .

Daarbij kan een aanvullend destructief onderzoek uitsluitsel bieden .

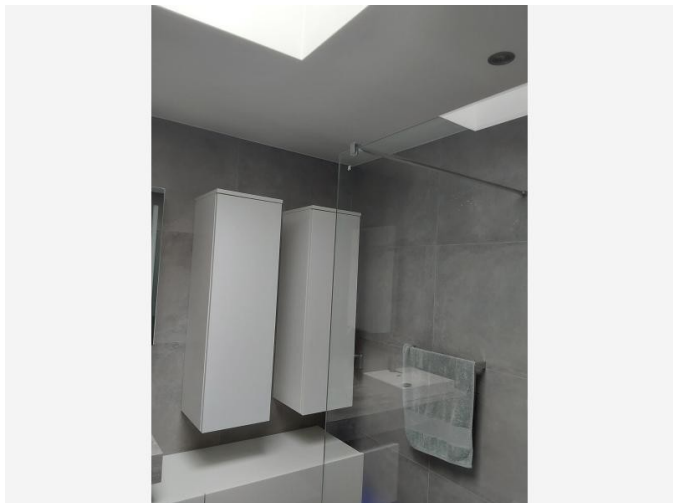
## Fiche 4: tegellijm niet te bemonsteren zonder destructief onderzoek

Tegellijm van voor 2001 kan asbesthoudend zijn. Een destructief onderzoek kan uitsluitel brengen. Deze lijm zal wel van de verbouwing in 2010 dateren .

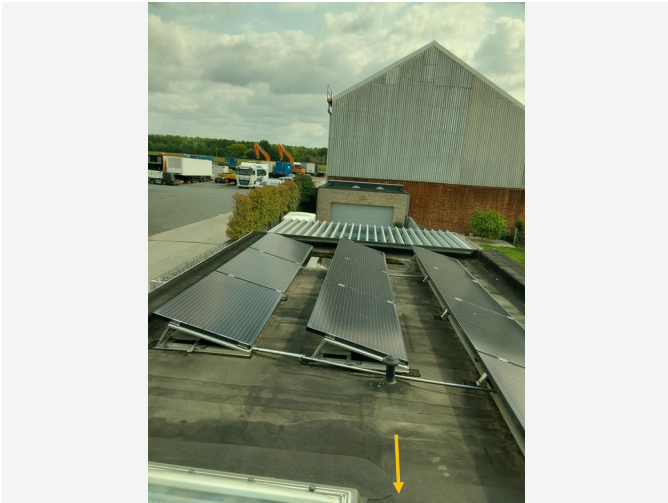
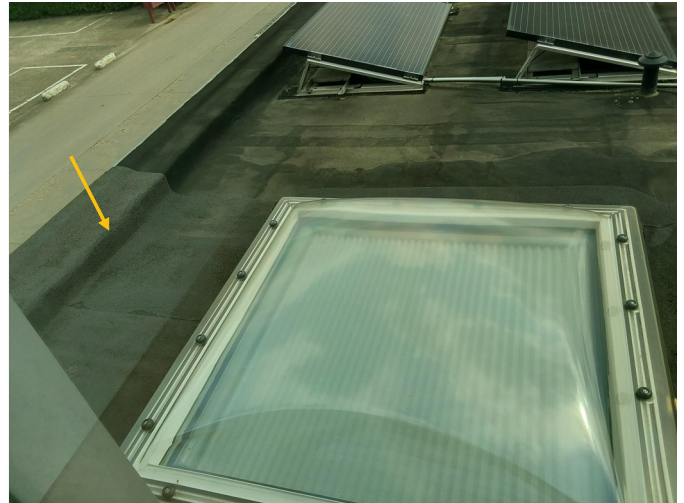
## Fiche 6: Roofing op plat dak niet bemonsterd

Geen asbest

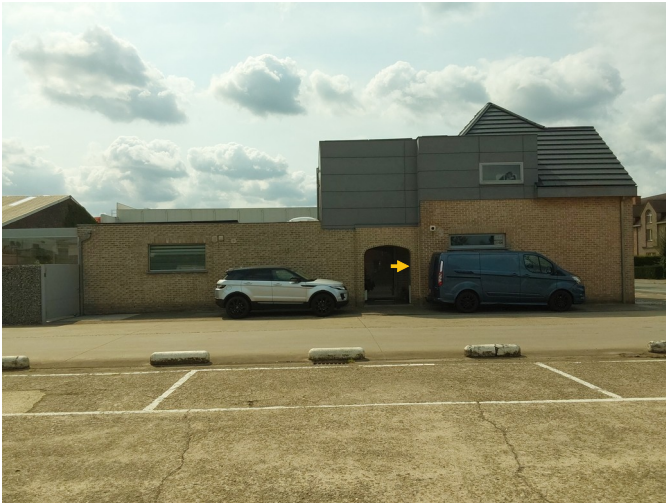
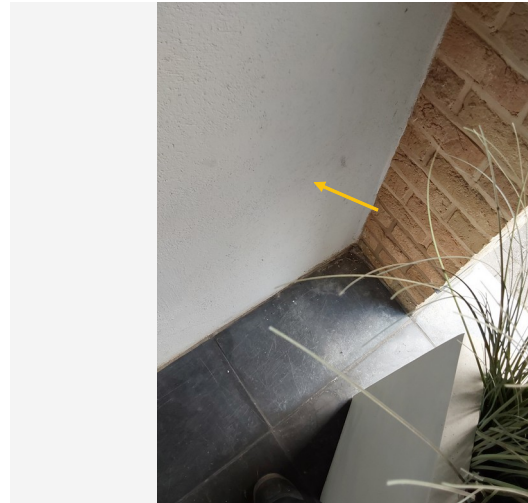
## Fiche 7: crepie gevel inkom rechts

Geen asbest

| # | Type | Referentie | Resultaat |
|---|---|---|---|
| 7.1 | Mengmonster | 3 | Geen asbest |
