# Asbestinventarisat attest

Vijf-aprilwarande 83/1, 2640 Mortsel

Attestnummer : 20250930-000011.000

Uitgegeven op : 30.09.2025

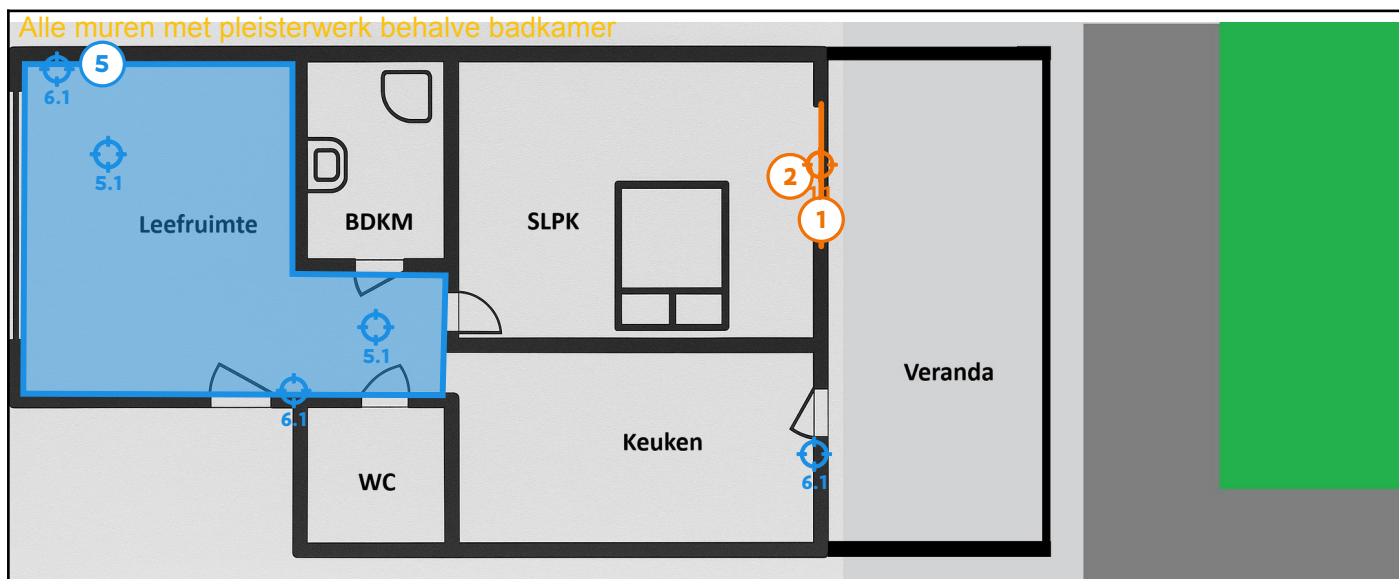
## Plan 2.1: 83 bus 1 - GLV Links

| Beschrijving | Type | Actie |
|---|---|---|
| 1. M03 - Mastiek tussen glasblad en profiel (slpk) | Asbestmateriaal | Verwijderen |
| 2. Pakking radiator: Tussen dop en element | Asbestmateriaal | Verwijderen |

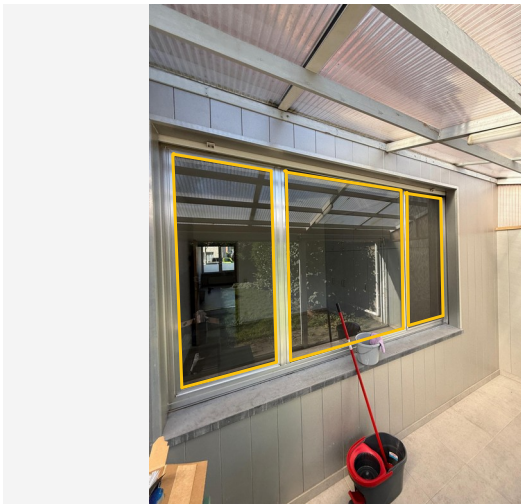
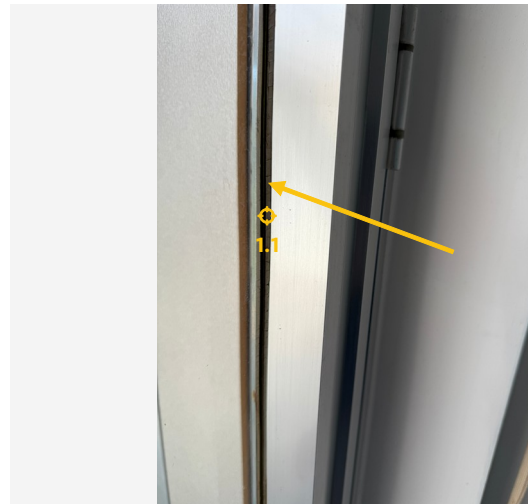
Het asbestmateriaal valt onder de mijlpaal van 2040.

| Eindbeoordeling materiaalisico | Verhoogd materiaalisico en/of verhoogde kans op vezelvrijgave |

| Toestand van het materiaal | Matig beschadigd, matig verweerd |

| # | Type | Referentie | Resultaat |
|---|---|---|---|
| 1.1 | Puntmonster | M03 | Chrysotiel |

| Opmerking | - Mastiek tussen profiel en glasblad. Enkel het raam in de slaapkamer |

- Zorg voor een veilig beheer. Vermijd het beschadigen van het asbestmateriaal. Controleer de toestand jaarlijks op wijzigingen.
- Verwijder dit asbestmateriaal zo snel mogelijk. Volg de toestand goed op.

- Eenvoudige handelingen: mag via doe-het-zelf of door werknemer(s) met opleidingsattest eenvoudige handelingen
  - Kan verwijderd worden bij het vervangen van de ramen door de ramenplaatser
  - Afvoeren als asbestafval dubbel verpakt
  - FFP3 masker en alle overige PBM's bij werken bij asbest
  - Zie bij je gemeente of zij kunnen helpen met het ophalen van asbestafval en bij je lokale recyclagepark
  - Verplicht: Volledige informatie en geldende wetgeving zie: [www.vlaanderen.be/asbest](http://www.vlaanderen.be/asbest)

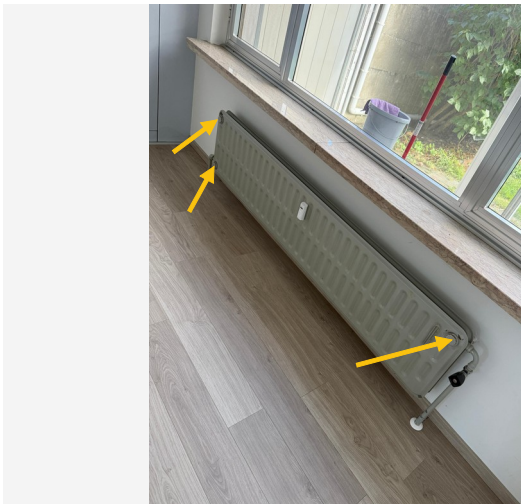
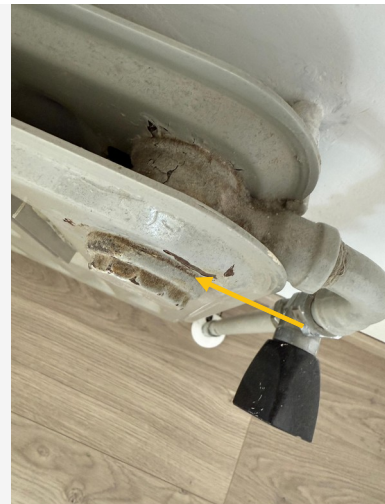
Het asbestmateriaal valt onder de mijlpaal van 2034.

De doppen losdraaien zal er voor zorgen dat de pakking uit elkaar getrokken wordt met veel emissie!

| Eindbeoordeling materiaalrisico | Laag materiaalrisico en/of verlaagde kans op vezelvrijgave |

| Toestand van het materiaal | Licht beschadigd, licht verweerd. Intact calciumsilicaatmateriaal of categorie III 'gebondenheid' |

| Opmerking | - Pakking aan radiator, tussen montagedoppen en verwarmingselementen |

- Zorg voor een veilig beheer. Vermijd het beschadigen van het asbestmateriaal. Controleer de toestand jaarlijks op wijzigingen.
- Verwijder dit asbestmateriaal zo snel mogelijk. Volg de toestand goed op.

- Eenvoudige handelingen: mag via doe-het-zelf of door werknemer(s) met opleidingsattest eenvoudige handelingen
  - Best radiator in zijn geheel vervangen. Pakking hoeft zo niet ter plaatse verwijderd te worden met kans op asbestemissie, indien de pakking ter plaatse vervangen wordt, dan moet het via hermetische zone verwijderd worden.
  - Afvoeren als asbestafval dubbel verpakt
  - FFP3 masker en alle overige PBM's bij werken bij asbest
  - Niet breken in stukken, in zijn geheel verwijderen

- Zie bij je gemeente of zij kunnen helpen met het ophalen van asbestafval en bij je lokale recyclagepark
- Verplicht: Volledige informatie en geldende wetgeving zie: [www.vlaanderen.be/asbest](http://www.vlaanderen.be/asbest)
- Hermetische zone (erkend asbestverwijderaar)  
Zie hierboven

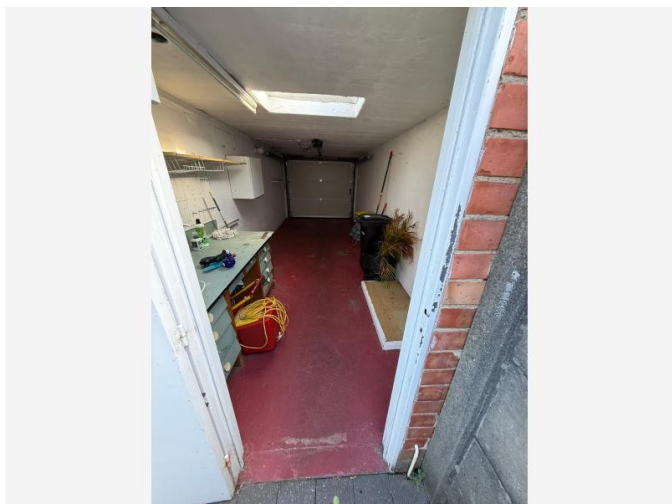
- Garage met nummer: 15 - C 0076V6P0000
- Zoals beschreven de (basis)akte is nagekeken, geen enkel asbestverdachte toepassing gevonden in de privatieve delen. Gemeenschappelijke delen niet onderzocht of opgenomen omdat het niet mag conform het protocol

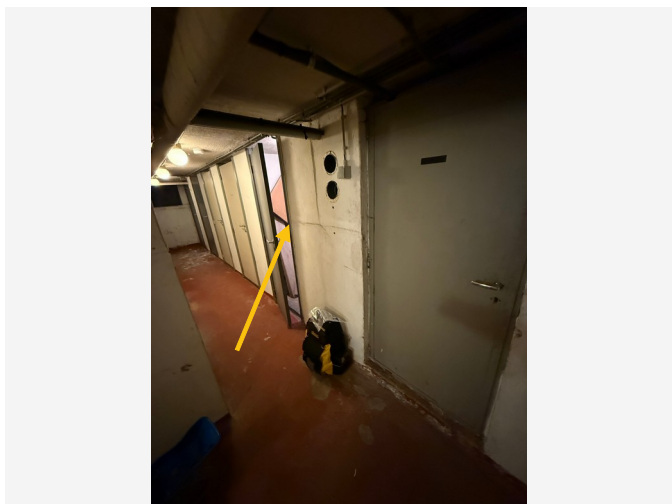
Kelderberging met nummer: 6

Zoals beschreven de (basis)akte is nagekeken, geen enkel asbestverdachte toepassing gevonden in de privatieve delen. Gemeenschappelijke delen worden niet onderzocht omdat het buiten de scope van de opdracht valt.

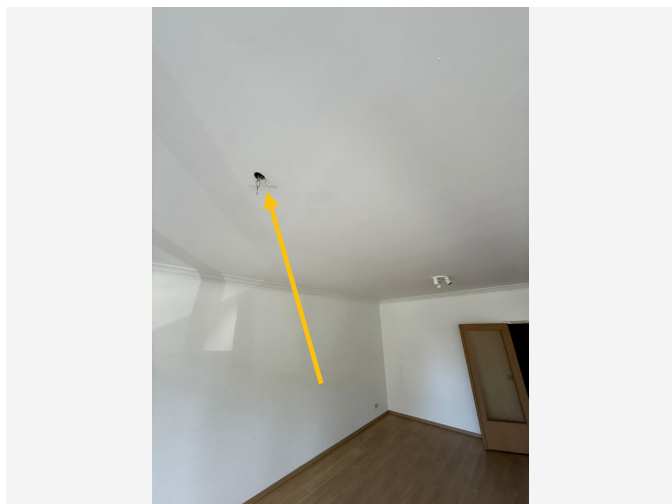
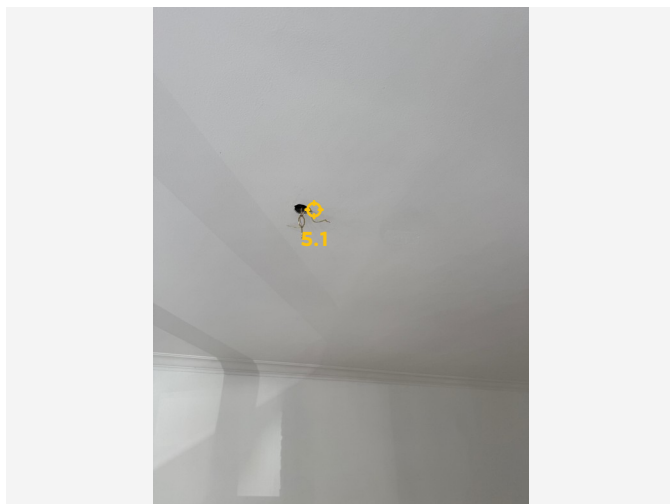
## Fiche 5: M02 - Pleisterwerk Plafond

Geen asbest

| # | Type | Referentie | Resultaat |
|---|---|---|---|
| 5.1 | Mengmonster | M02 | Geen asbest |

| Opmerking | <ul style="list-style-type: none"><li>- Staalname tot op de drager door alle lagen heen</li><li>- Geen stooklokaal of natter ruimte met pleisterwerk</li><li>- Indien sommige plafonds niet getest konden worden (gipskartonplaat, valse plafond) en deze worden later wel bereikbaar, laten nakijken, bijvoorbeeld bij werken.</li><li>- Alle plafonds auditief nagekeken op regelmatige afstand en breedte</li></ul> |

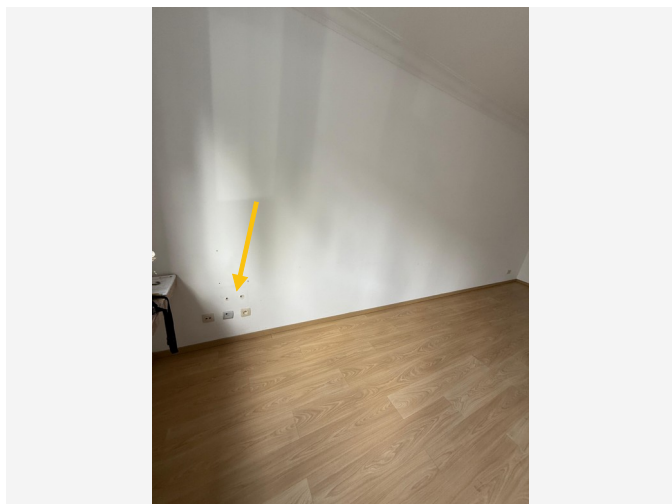
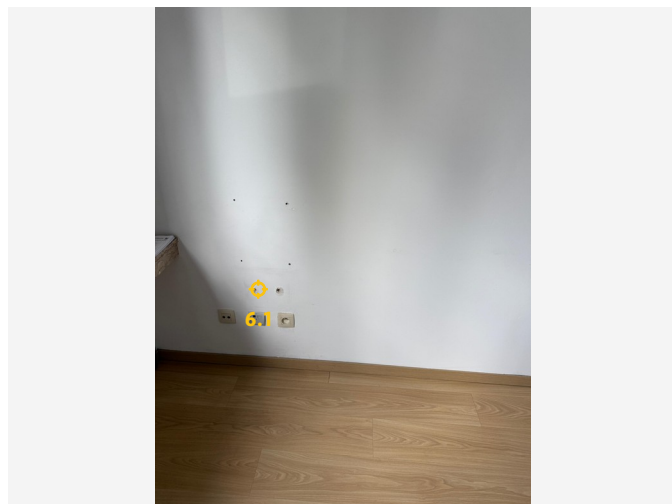
## Fiche 6: M01 - Pleisterwerk Muren

Geen asbest

| # | Type | Referentie | Resultaat |
|---|---|---|---|
| 6.1 | Mengmonster | M01 | Geen asbest |

| Opmerking | <ul style="list-style-type: none"><li>- Staalname tot op de drager door alle lagen heen</li><li>- Oppervlakte is een schatting</li><li>- Geen stookplaats, geen pleisterwerk in de badkamer</li><li>- Indien sommige muren niet getest konden worden (tegels, gipskartonplaat, valse muren) en deze worden later wel bereikbaar, laten nakijken, bijvoorbeeld bij werken</li><li>- Alle muren auditief nagekeken op regelmatige afstand en hoogte</li></ul> |
