# Asbestinventarisatattest

Politeshofstraat 45, 2018 Antwerpen

Attestnummer : 20260119-000315.000

Uitgegeven op : 19.01.2026

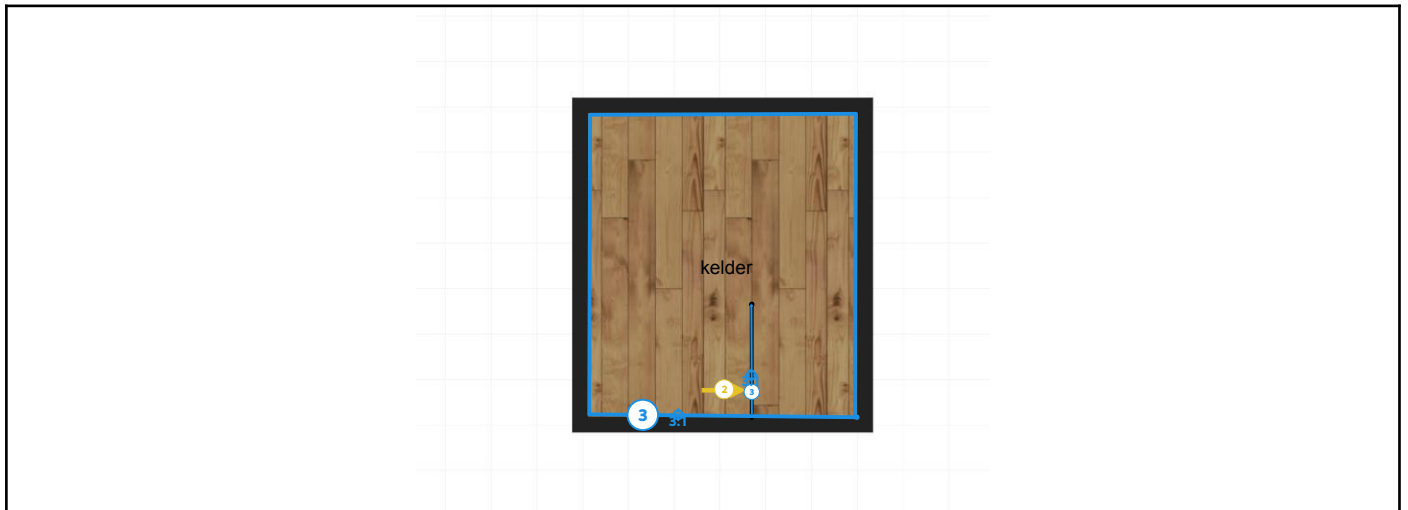
## Plan 1.1: Hoofdgebouw plan V-1

| Beschrijving | Type | Actie |
|---|---|---|
| 2. bakeliet aan elektrische meterkast/ zekering | Asbestmateriaal | Zorgvuldig beheren |

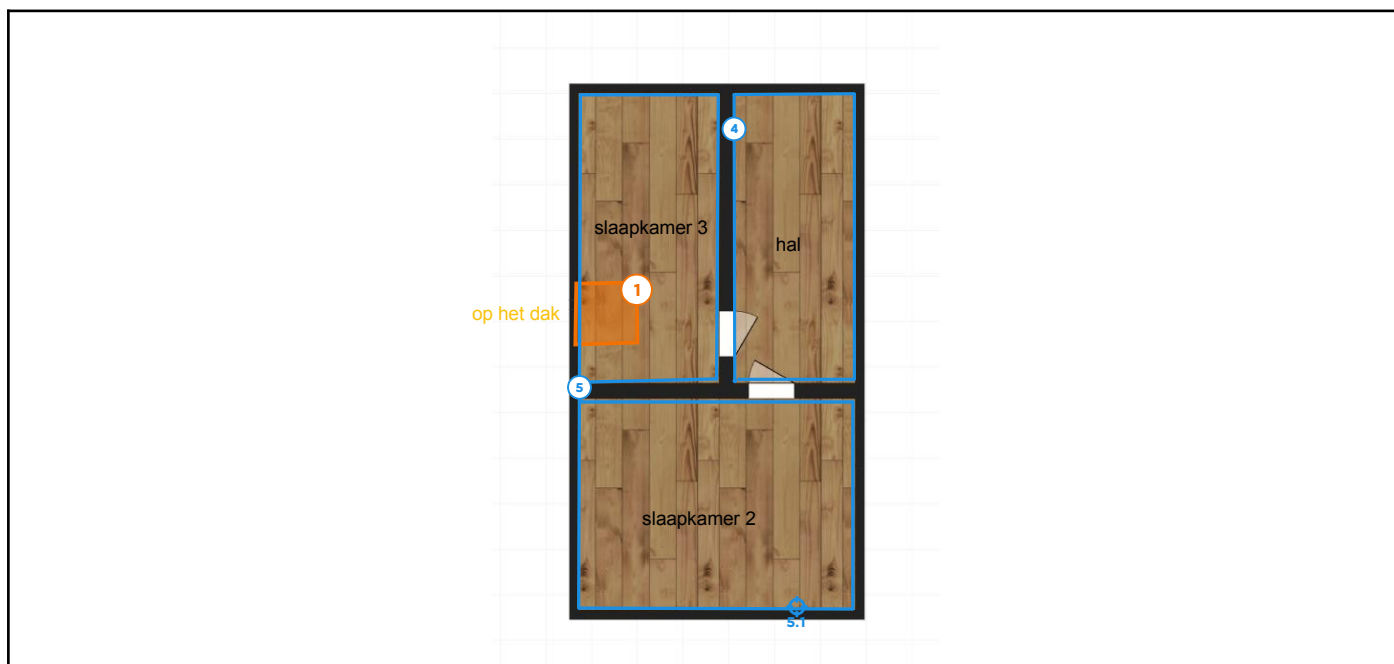
## Plan 1.4: Hoofdgebouw plan V2

| Beschrijving | Type | Actie |
|---|---|---|
| 1. Eternitbuis rookgaskanaal schouw op dak | Asbestmateriaal | <a href="#">Verwijderen</a> |

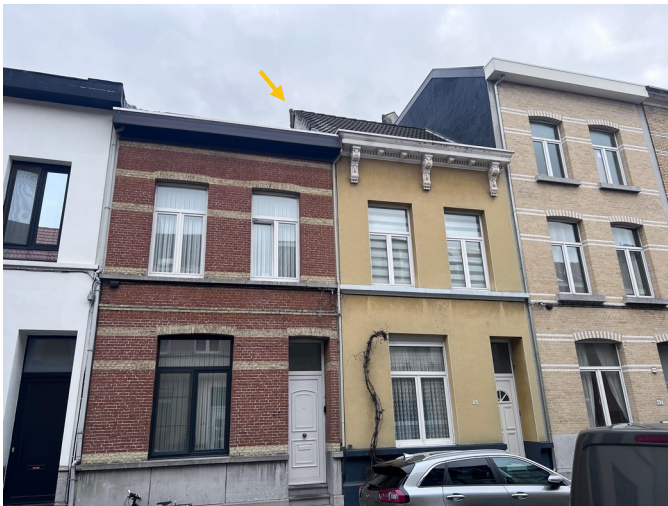
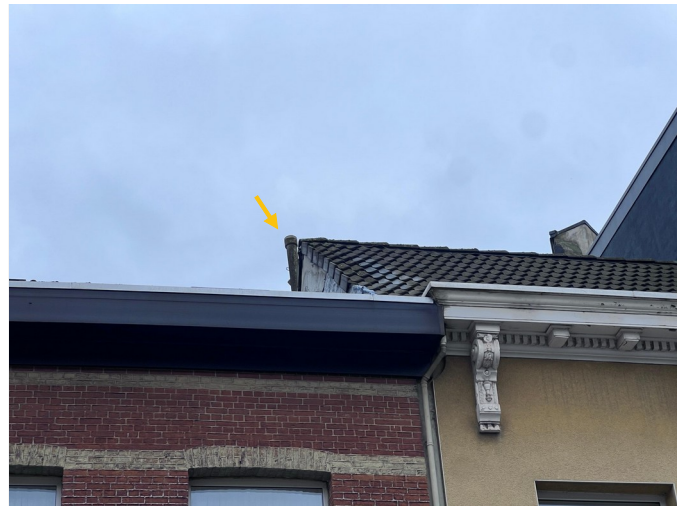
Het asbestmateriaal valt onder de mijlpaal van 2034.

| Eindbeoordeling materiaalrisico | Verhoogd materiaalrisico en/of verhoogde kans op vezelvrijgave |

| Gebondenheid | Categorie 1: hechtgebonden in oorsprong |
| Asbestsoort (vezeltype) | Crocidoliet aanwezig |
| Asbestconcentratie | Laag (< 50%) |
| Afschermingsgraad van het gehele materiaal | Geheel of deels vrij aan de buitenlucht |
| Toestand van het materiaal | Matig beschadigd, matig verweerd |

| Beschrijving | Eternitbuis rookgaskanaal schouw op dak |
| Hoeveelheid (lengte - omtrek - dikte - aantal) | <ul style="list-style-type: none"> <li>• 2,00 m - 90,00 cm - 3,00 cm - 1 stuk</li> </ul> |
| Identificatiemethode | <p>De asbestdeskundige beoordeelt het materiaal als asbestverdacht en dus asbesthoudend, en dit zonder monstername.</p> <p>Motivatie: Er is een onderzoeksbepmerking die monstername verhindert; De ruimte of het materiaal bevindt zich hoger dan 3,5 meter vanaf een vaste ondergrond.</p> |

- Verwijder dit asbestmateriaal zo snel mogelijk. Volg de toestand goed op.

- Eenvoudige handelingen: mag via doe-het-zelf of door werknemer(s) met opleidingsattest eenvoudige handelingen  
Tijdens een uitgebreide inspectie werd een asbestcementen buis (eternitbuis), vastgesteld op het dak. Dit betreft een hechtgebonden asbesttoepassing. Indien de buis vlot bereikbaar is en zonder beschadiging kan worden losgemaakt, mag de eigenaar deze zelf verwijderen via eenvoudige handelingen.

- Draag persoonlijke beschermingsmiddelen: P3-mondmasker, wegwerpoverall en handschoenen.
- De buis licht bevochtigen om stofvorming te beperken.
- De buis voorzichtig en in zijn geheel losmaken aan de aansluitpunten.
- Niet breken, zagen, boren of forceren.

- Onmiddellijk verpakken in een gesloten, gelabelde asbestverpakking en afvoeren naar een erkend inzamelpunt.
- Werkzone nat reinigen.
- Eenvoudige handelingen: enkel door erkend asbestverwijderaar  
Indien één van beide toepassingen moeilijk bereikbaar is, beschadigd/verweerd is of niet zonder risico op breuk kan worden verwijderd, moet de verwijdering gebeuren door een erkend asbestverwijderaar.

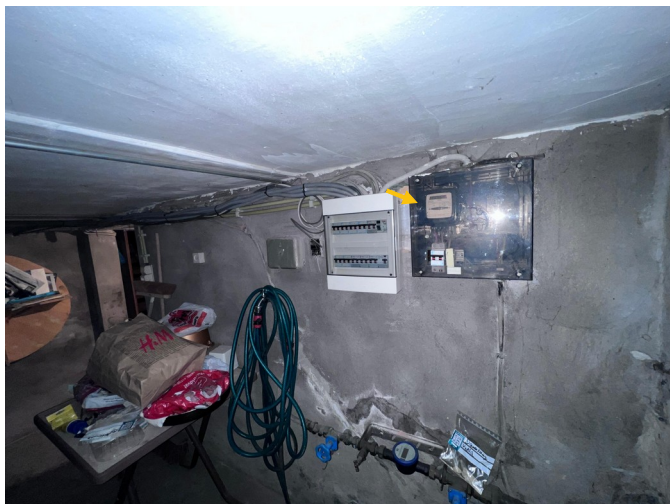
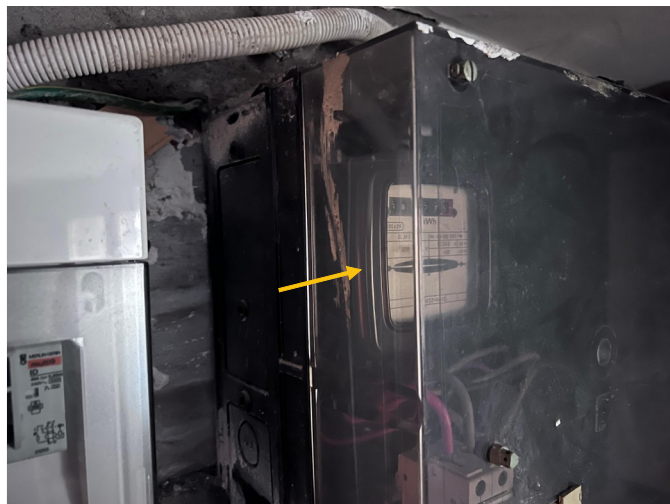
Het asbestmateriaal valt onder de mijlpaal van 2040.

- Eenvoudige handelingen: mag via doe-het-zelf of door werknemer(s) met opleidingsattest eenvoudige handelingen  
Tijdens een uitgebreide inspectie werd een bakelieten elektrische component vastgesteld. Bakeliet betreft een hechtgebonden asbesttoepassing. De toepassing is intact en niet beschadigd.

| Eindbeoordeling materiaalarisico | Zeer laag materiaalarisico en/of zeer lage kans op vezelvrijgave |

| Gebondenheid | Categorie 1: hechtgebonden in oorsprong |
| Asbestsoort (vezeltype) | Crocidoliet aanwezig |
| Toestand van het materiaal | Onbeschadigd, niet verweerd |

| Beschrijving | bakeliet aan elektrische meterkast/ zekering |
| Identificatiemethode | <p>De asbestdeskundige beoordeelt het materiaal als asbestverdacht en dus asbesthoudend, en dit zonder monstername.</p> <p>Motivatie: De monstername brengt andere schade aan dan schade die inherent is aan de monstername.</p> |

- Zorg voor een veilig beheer. Vermijd het beschadigen van het asbestmateriaal. Controleer de toestand jaarlijks op wijzigingen.

Deze toepassing mag door de eigenaar zelf verwijderd worden via eenvoudige handelingen, op voorwaarde dat het materiaal zonder beschadiging kan worden gedemonteerd.

Vooraf dient de elektriciteit volledig uitgeschakeld te worden. Tijdens de werkzaamheden moeten persoonlijke beschermingsmiddelen gedragen worden, waaronder een ademhalingsbescherming met P3-filter, wegwerpoverall en handschoenen.

De bakelieten component wordt in zijn geheel losgekoppeld, zonder breken, zagen, schuren of forceren.

Stofvorming moet vermeden worden. Na verwijdering wordt het materiaal onmiddellijk verpakt in een gesloten, gelabelde asbestverpakking en afgevoerd naar een erkend inzamelpunt voor asbesthoudend afval. De werkzone wordt nadien nat gereinigd.

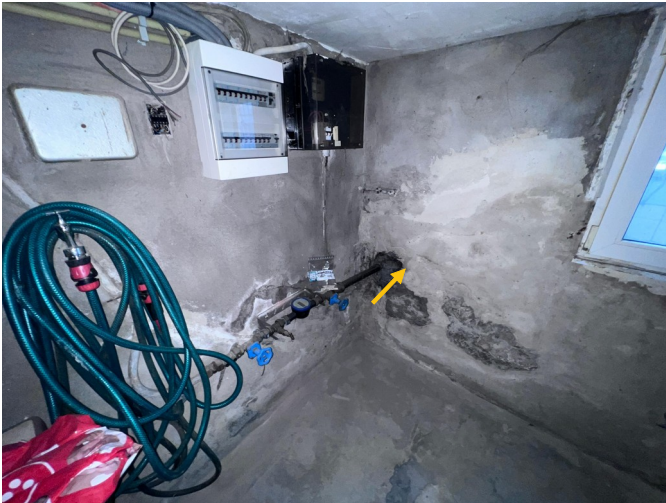
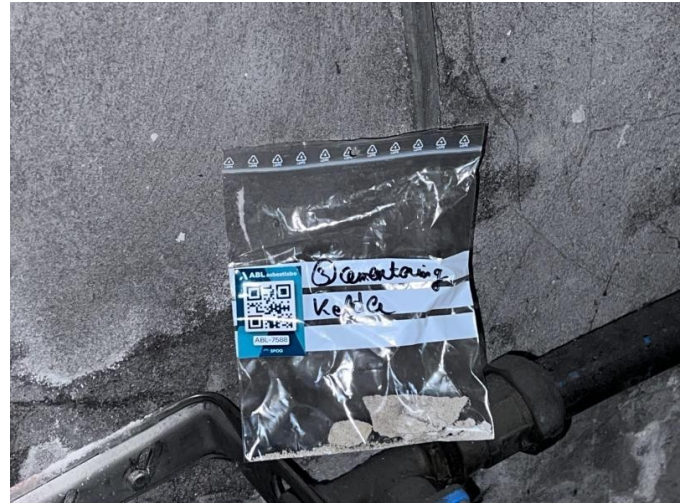
## Fiche 3: cementering kelder

Geen asbest

| # | Type | Referentie | Resultaat |
|---|---|---|---|
| 3.1 | Mengmonster | 3 | Geen asbest |

| Beschrijving | cementering kelder |

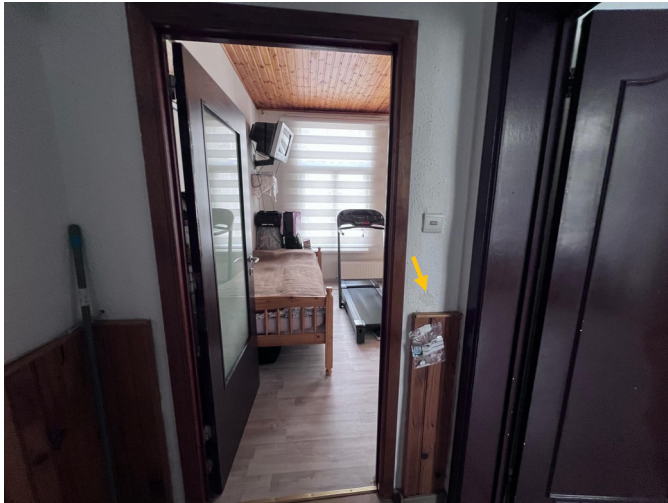
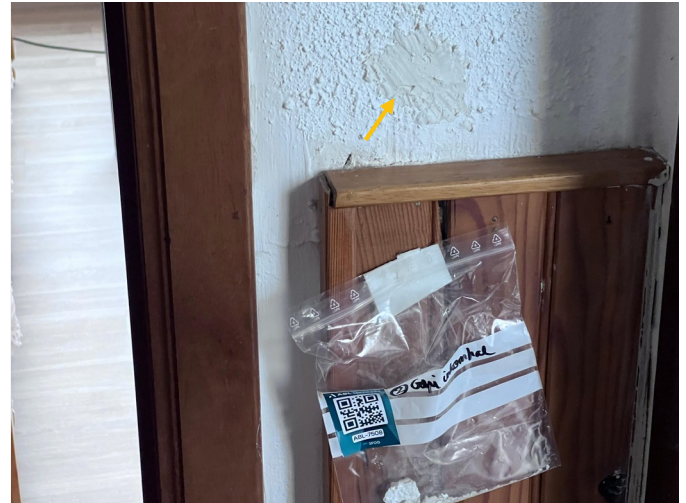
Geen asbest

| # | Type | Referentie | Resultaat |
|---|---|---|---|
| 4.1 | Mengmonster | 2 | Geen asbest |

| Beschrijving | pleister/ crepi hal |

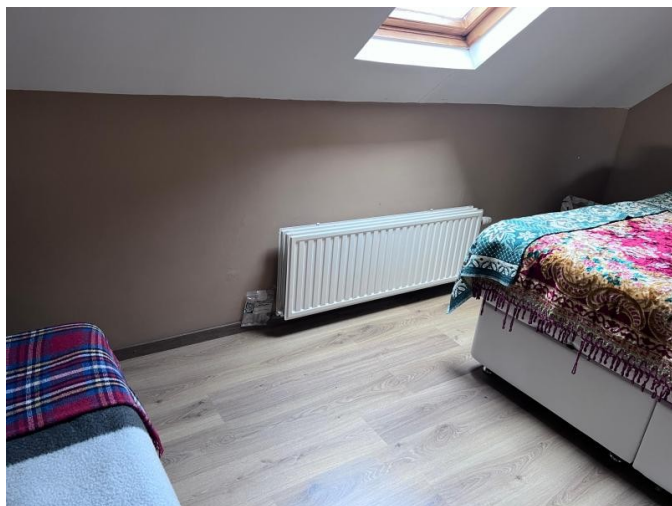
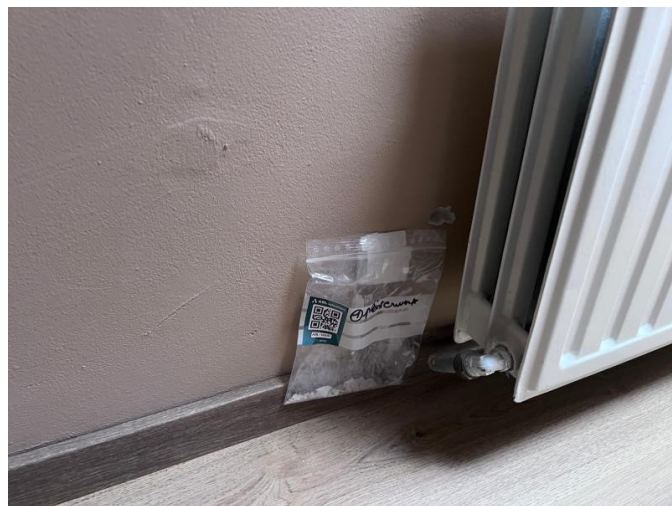
## Fiche 5: Pleisterwerk binnenwanden

Geen asbest

| # | Type | Referentie | Resultaat |
|---|---|---|---|
| 5.1 | Mengmonster | 1 | Geen asbest |

| Beschrijving | Pleisterwerk binnenwanden |

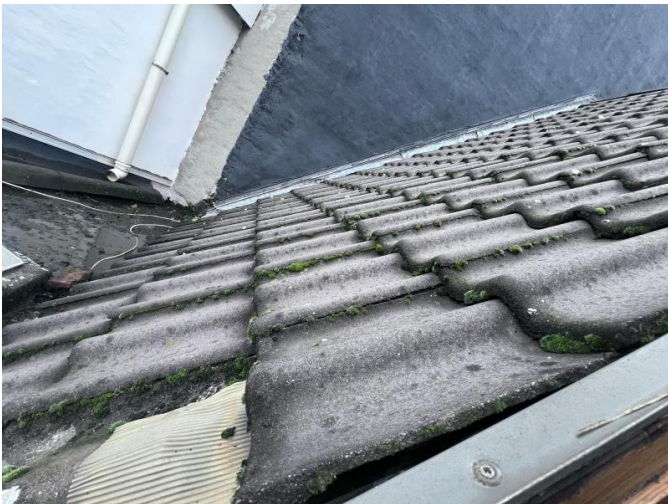
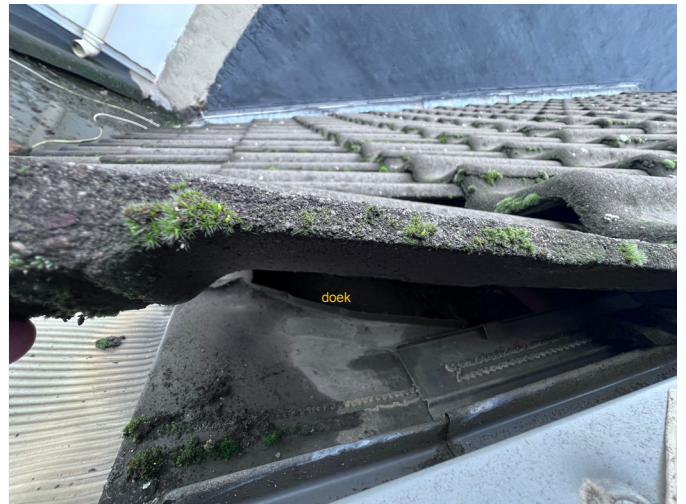
## Fiche 8: Materialen onder de dakbedekking (onderdak, ...)

| Beschrijving | Notitie | Terug te vinden op plannen |
|---|---|---|
| Fiche 8: Materialen onder de dakbedekking (onderdak, ...) | Tijdens de inspectie werd vastgesteld dat het dak vermoedelijk werd vernieuwd. Onder de dakbedekking werden isolatiematerialen en een onderdakdoek waargenomen. Het is echter niet mogelijk om met zekerheid vast te stellen of er zich bijkomende onderdakplaten onder deze lagen bevinden, aangezien dit enkel kan worden nagegaan door de aanwezige isolatie en het doek te beschadigen, wat binnen een niet-destructieve inspectie niet is toegestaan. | - |
