# Asbestinventarisatattest

Antwerpsesteenweg 171, 2070 Beveren-Kruibeke-Zwijndrecht

Attestnummer : 20250820-000450.000

Uitgegeven op : 20.08.2025

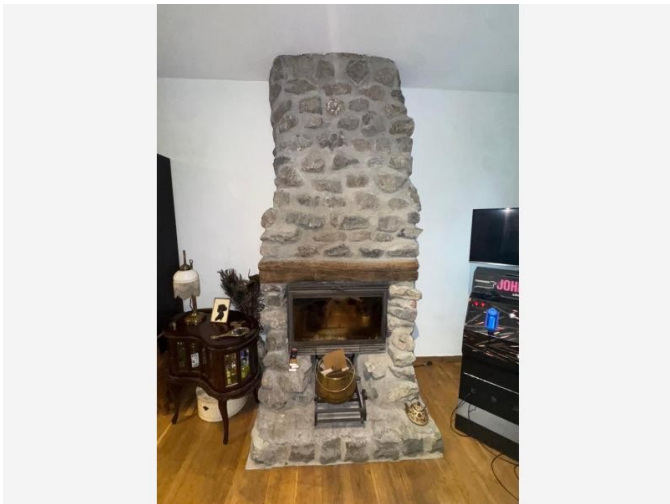
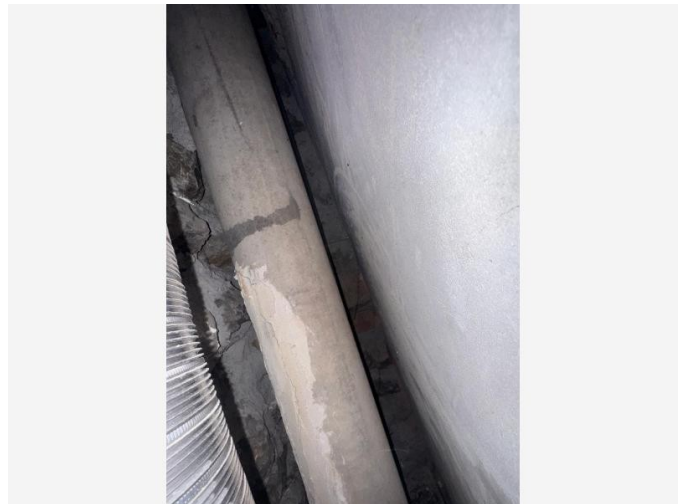
Overzichtsfoto

Detailfoto

Het asbestmateriaal valt onder de mijlpaal van 2040.

| Eindbeoordeling materiaalrisico | Verhoogd materiaalrisico en/of verhoogde kans op vezelvrijgave |

| Asbestsoort (vezeltype) | Crocidoliet aanwezig |
| Toestand van het materiaal | Licht beschadigd, licht verweerd. Intact calciumsilicaatmateriaal of categorie III 'gebondenheid' |

| Beschrijving | Woning - AC buis - haard |

Verwijderen

- Scherm in afwachting van verwijdering het asbestmateriaal af van luchtstromingen en verstoring: bijvoorbeeld door het te verpakken, te fixeren, af te dekken, signalisatie - afbakening aan te brengen, ...
- Verwijder dit asbestmateriaal zo snel mogelijk. Volg de toestand goed op.

- Eenvoudige handelingen: enkel door erkend asbestverwijderaar  
Wegens de complexiteit van de toepassing is deze moeilijk te verwijderen zonder deze toepassing te breken/beschadigen. Roep de hulp in van een erkend asbestverwijderaar. meer info op [www.ovam.be](http://www.ovam.be)
