# Asbestinventarisatetest

Ernest Jouretlaan 2/02VA, 2650 Edegem

Attestnummer : **20260118-000038.000**

Uitgegeven op : **18.01.2026**

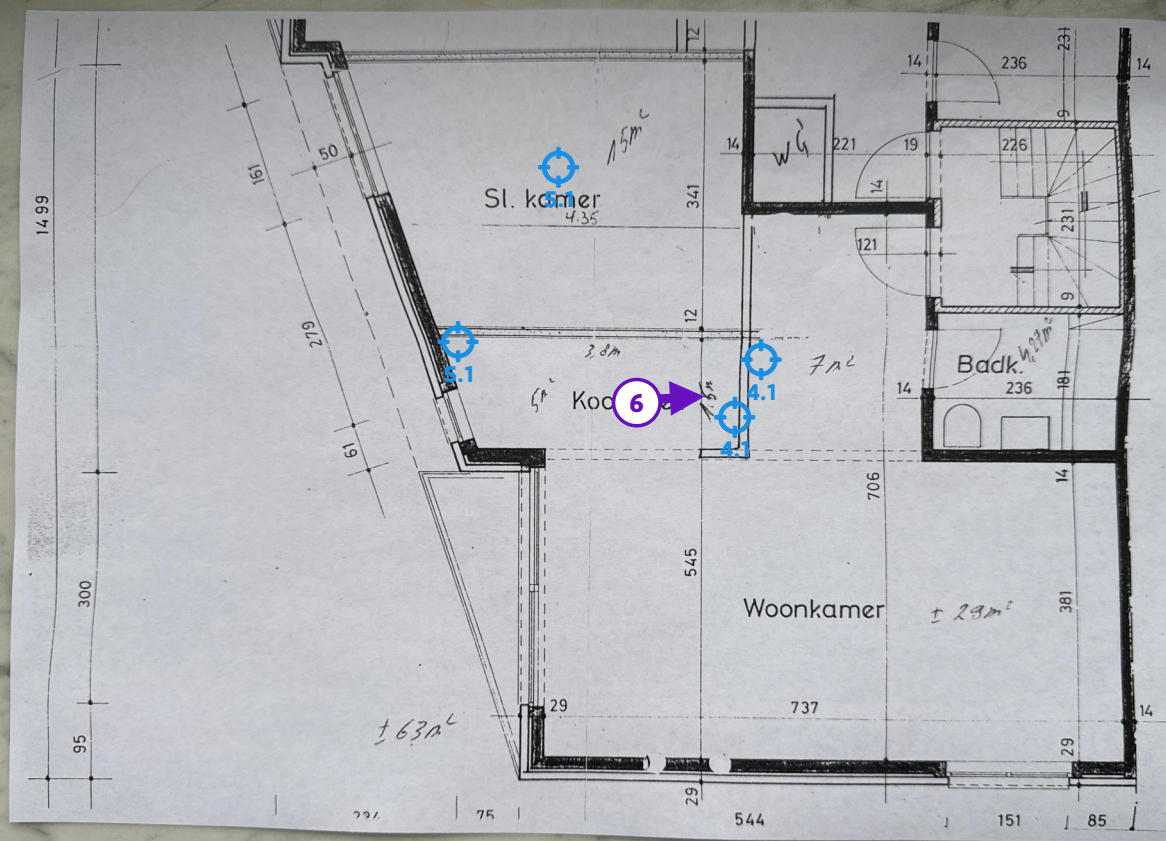
## Plan 1.2: Plan

Alle plafonds bevatten pleisterwerk.

Alle binnenmuren bevatten pleisterwerk.

Fiche betreffende platte daken is geldig over het geheel plat dak.

Fiche betreffende materialen onder de dakbedekking is geldig over het gehele dak.

Fiche betreffende onderliggende lagen is geldig over de gehele scope van inspectie.

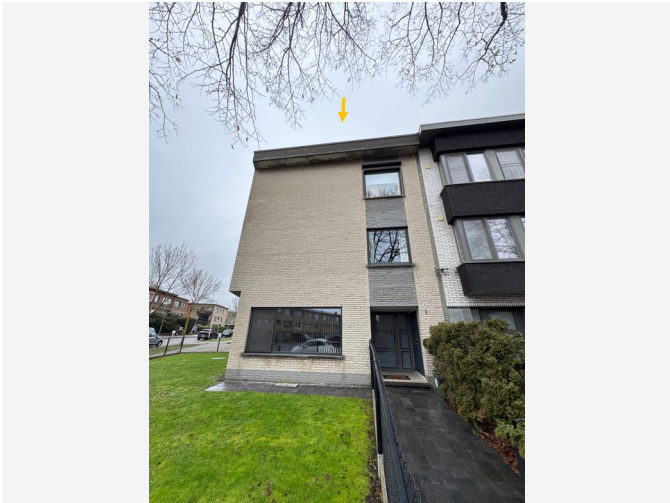
**Reden:** Het te onderzoeken materiaal situeert zich hoger dan 3,50 m te rekenen vanaf een veilige ondergrond

**Uitleg van de asbestdeskundige:** De dakbedekking van de daken kon niet onderzocht worden wegens het feit dat deze zich hoger bevond dan 3,5, van een veilige ondergrond.

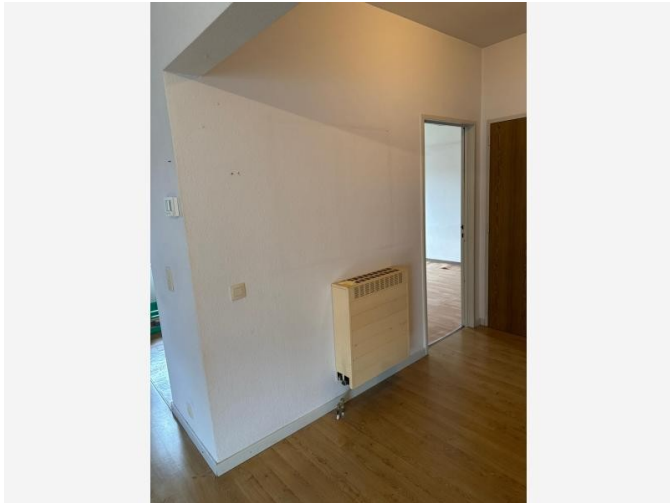
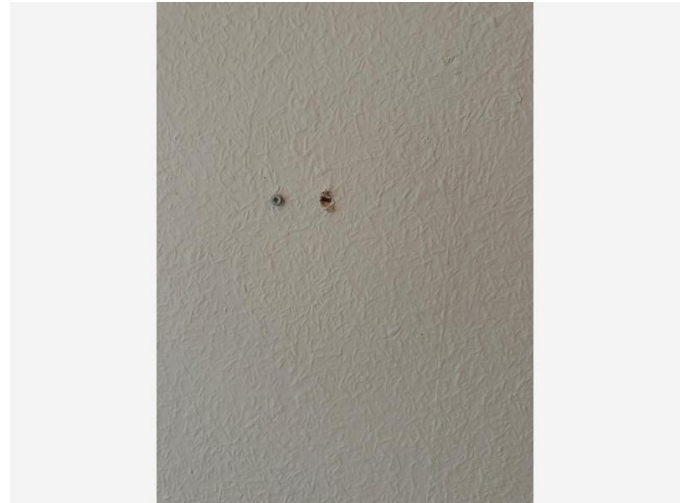
## Fiche 4: Pleisterwerk muur

Geen asbest

| # | Type | Referentie | Resultaat |
|---|---|---|---|
| 4.1 | Mengmonster | Pleisterwerk muren | Geen asbest |

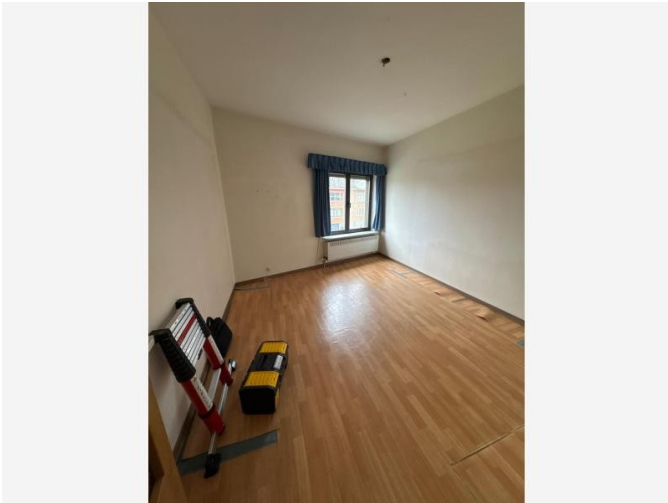
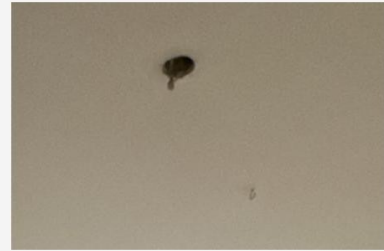
## Fiche 5: Pleisterwerk plafonds

Geen asbest

| # | Type | Referentie | Resultaat |
|---|---|---|---|
| 5.1 | Mengmonster | Pleisterwerk plafonds | Geen asbest |

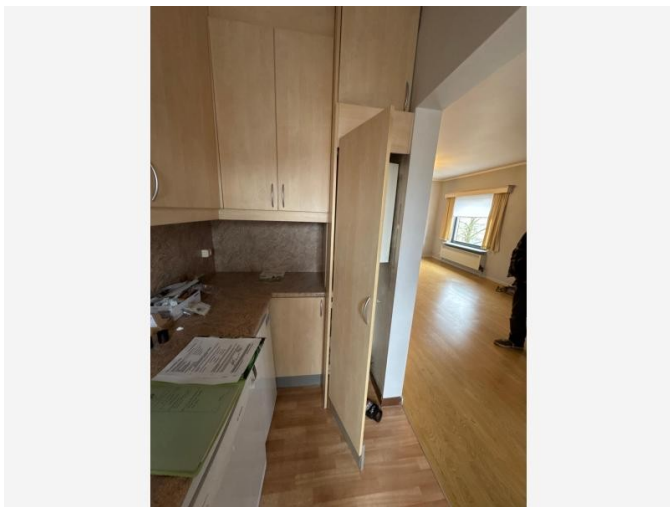
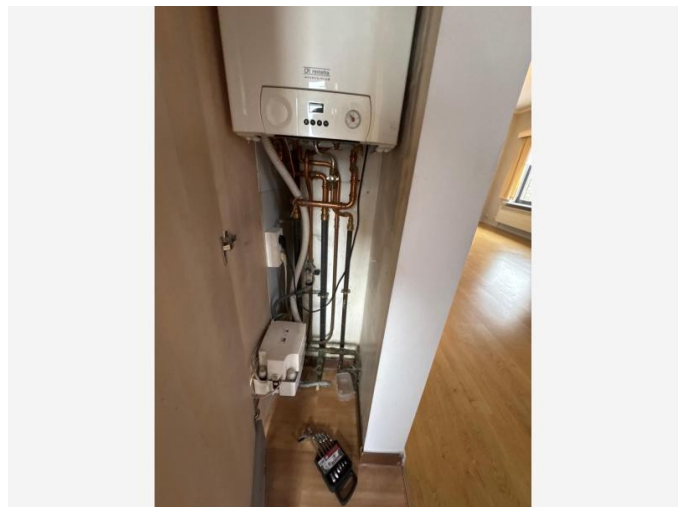
### Fiche 6: Stookinstallatie vernieuwd

| Beschrijving | Notitie | Terug te vinden op plannen |
|---|---|---|
| Fiche 6: Stookinstallatie vernieuwd | De stookinstallatie is vernieuwd. | Plan 1.2: Plan |
